PARECER ÚNICO Nº 0820020/2015

INDEXADO AO PROCESSO: Licenciamento Ambiental	PA COPAM: 5245/2008/002/2015	SITUAÇÃO: Sugestão pelo deferimento
FASE DO LICENCIAMENTO:	Revalidação da Licença de Operação Revlo.

EMPREENDEDOR:	Ronam Machado	CPF:	004.597.556-68		
EMPREENDIMENTO:	Fazenda Figueireda				
MUNICÍPIO:	Coromandel	ZONA:	Rural		
COORDENADAS GEOGRÁFICA (DATUM):	SAD 69	LAT	18° 23' 17"	LONG	47° 10' 57"
LOCALIZADO EM UNIDADE DE CONSERVAÇÃO:					
<input type="checkbox"/> INTEGRAL	<input type="checkbox"/> ZONA DE AMORTECIMENTO	<input type="checkbox"/> USO SUSTENTÁVEL	<input checked="" type="checkbox"/> NÃO		
BACIA FEDERAL:	Rio Paranaíba	BACIA ESTADUAL:	Rio Santo Ignácio		
UPGRH:	PN 1				
CÓDIGO:	ATIVIDADE OBJETO DO LICENCIAMENTO (DN COPAM 74/04):				CLASSE
G-02-05-4	Suinocultura				III
G-02-07-0	Bovinocultura de leite (extensivo)				I
G-02-10-0	Bovinocultura de corte (extensiva)				I
G-01-03-1	Culturas anuais				I
RESPONSÁVEIS TÉCNICOS PELA ELABORAÇÃO DO RADA:	REGISTRO:				
Fabricio Tiburcio Moro	CREA MG -91193				
RESPONSÁVEIS TÉCNICOS PELA ELABORAÇÃO DO RCA:	CREA MG 7.120/D				
José Rodrigues Vieira					
RELATÓRIO DE VISTORIA:	165389/2015	DATA:			16/06/2015

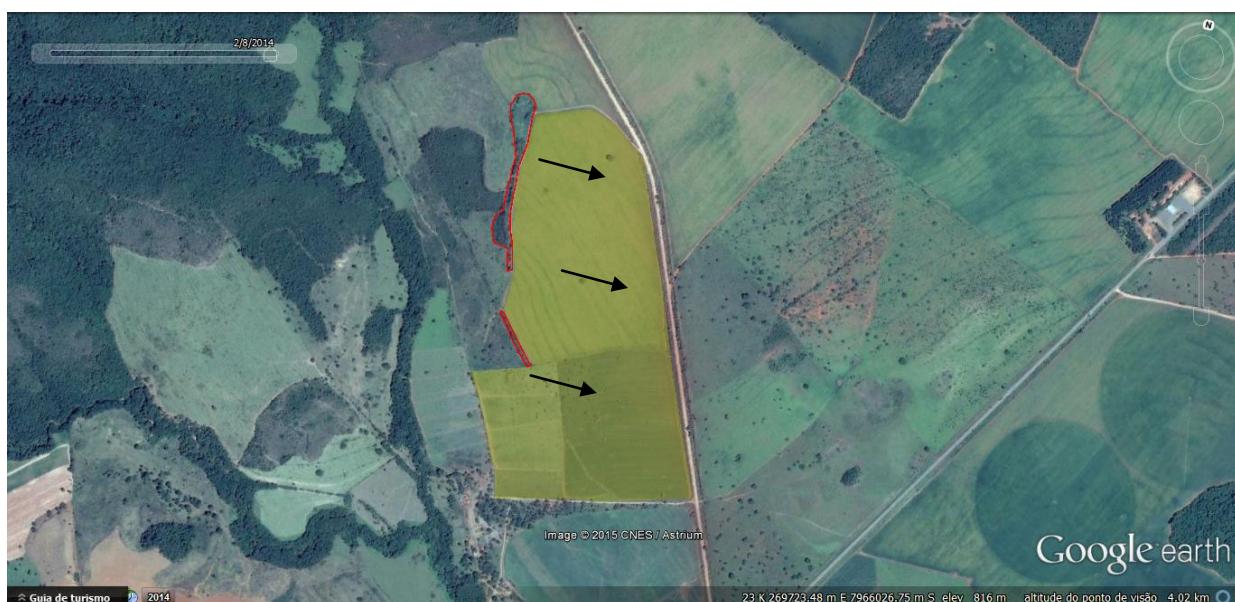
Na imagem abaixo é possível verificar a localização das intervenções ambientais. As setas pretas indicam o local com área já antropizada em pastagens e lavoura onde serão suprimidas as árvores isoladas e em vermelho os leirões.

Figura 2- Locais da intervenção ambiental pretendida - Fonte Google Earth, 2014

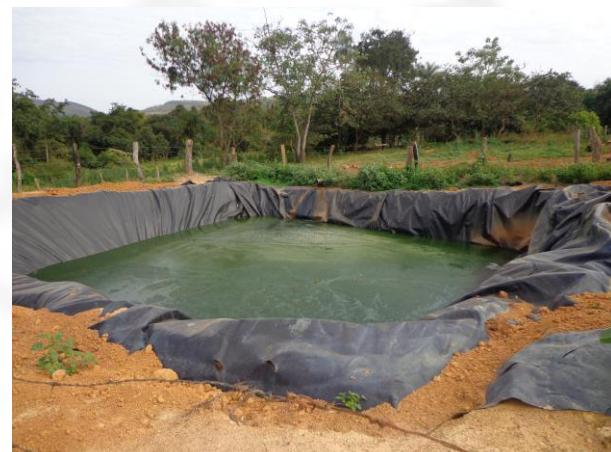
O efluente oriundo da lavagem do local de ordenha é destinado a uma lagoa de estabilização devidamente impermeabilizada e ali permanece para ser aplicado posteriormente em área de pastagem. Segundo o empreendedor, até o momento da vistoria, esse efluente não havia sido utilizado na fertirrigação, uma vez que a lagoa não atingiu sua capacidade máxima.

Figura 9- Lagoa – efluente do local de ordenha

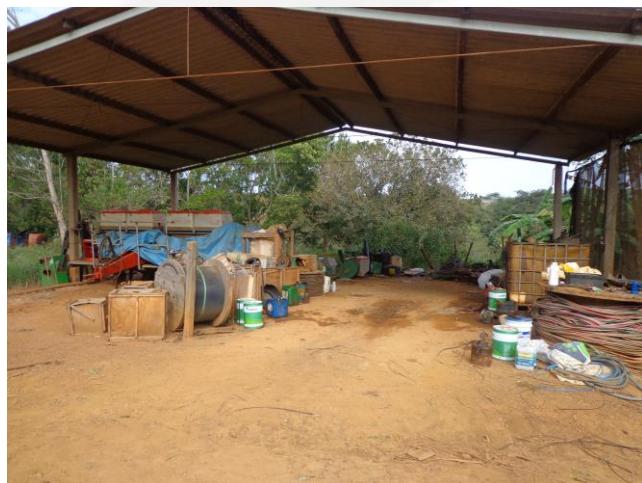
- **Barracão (oficina):** o piso onde é feita a manutenção de máquinas e armazenamento de ferramentas, materiais e vasilhames de óleos lubrificantes estava inadequado conforme pode ser observado no anexo fotográfico. Foi solicitado como informação complementar que o empreendedor realizasse a impermeabilização do piso, com a devida contenção para evitar contaminação do solo. No dia 07/08/15, sob protocolo nº R0423995/2015, o empreendedor comprovou tal adequação.

Figura 14- Barracão sem piso impermeabilizado

Figura 20- Adequações do piso do barracão (oficina)

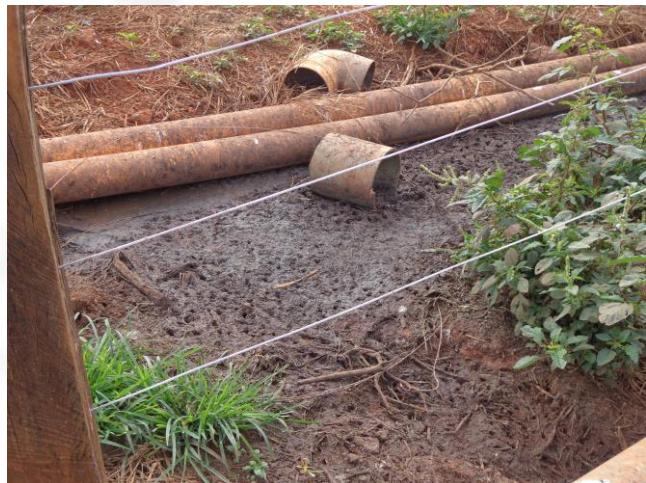
Na caixa de alvenaria que recebe o efluente dos galpões até as lagoas de estabilização foi identificado um ponto de vazamento que está causando contaminação do solo em suas proximidades. Para mitigar esse impacto, está condicionado nesse parecer a comprovação das adequações necessárias através de relatório técnico fotográfico.

- **Tubulação condutora de dejetos:** foi detectado um vazamento na tubulação que conduz os dejetos até as lagoas anaeróbias. Ele estava localizado sob a caixa de passagem que recebe o esgoto, o que fazia com que os dejetos se acumulassesem no solo. Foi solicitado ao empreendedor que realizasse o reparo na caixa de passagem e se necessário a substituição da tubulação para que o vazamento fosse eliminado. Sendo assim, conforme protocolo nº R0423995/2015, o empreendedor comprovou através de relatório fotográfico a adequação das instalações para eliminar o vazamento.

Figura 15- Vazamento próximo às lagoas

Figura 18- Adequações nos pontos de vazamento

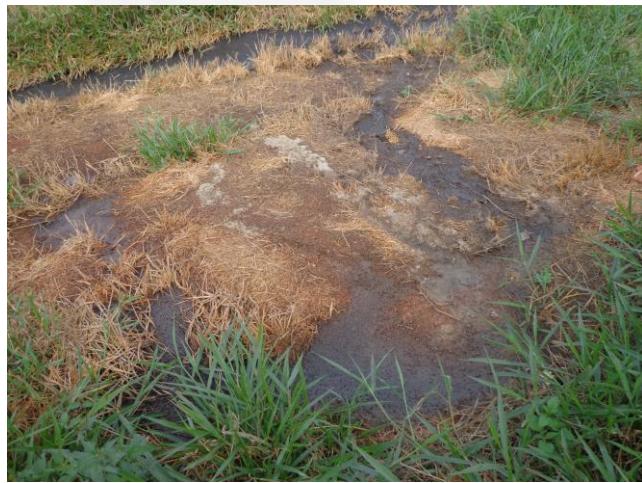
- **Tubulação do galpão 3:** foi verificado um vazamento de dejetos de média proporção entre o galpão 3 e a estrada abaixo dele e segundo o empreendedor, ocorreu devido à tubulação para segurar o refluxo estar ligeiramente curta. Diante desse ocorrido, foi solicitado que o empreendedor fizesse as adequações necessárias que foram atendidas conforme relatório fotográfico protocolado na SUPRAM TMAP sob nº R0423995/2015.

Figura 16- Vazamento próximo à estrada

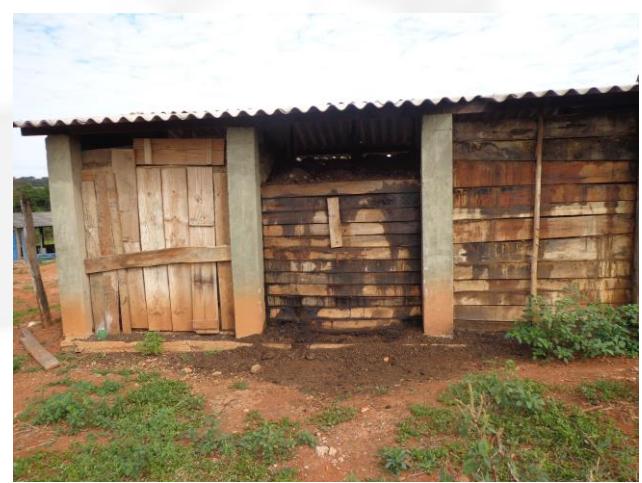
- **Composteiras:** foi verificado que a contenção existente nas composteiras não estava sendo eficiente para reter derramamentos de chorume e do composto orgânico, resultando em deposição de tais materiais no solo conforme consta no anexo fotográfico. Diante dessa situação, foi solicitado ao empreendedor que realizasse as devidas adequações, as quais foram prontamente atendidas conforme protocolo nº R0423995/2015 que contém o relatório fotográfico comprobatório.

Figura 17- Composteira com vazamento de chorume

Figura 19- Adequações nas composteiras
