Laudo Técnico de Mortandade de Peixes em Conceição do Mato Dentro em outubro de 2015

**Laudo Técnico de
Mortandade de Peixes**

Código: DO3-PAS-26102015

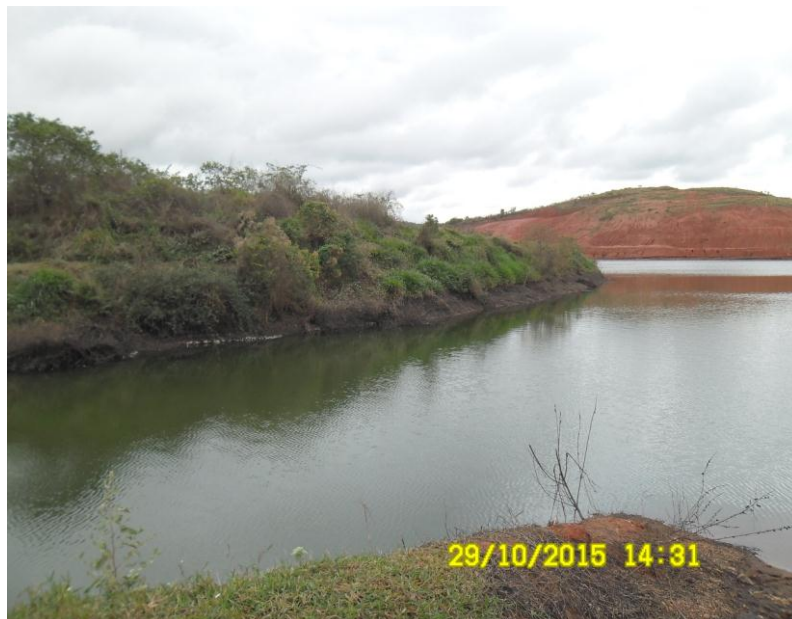
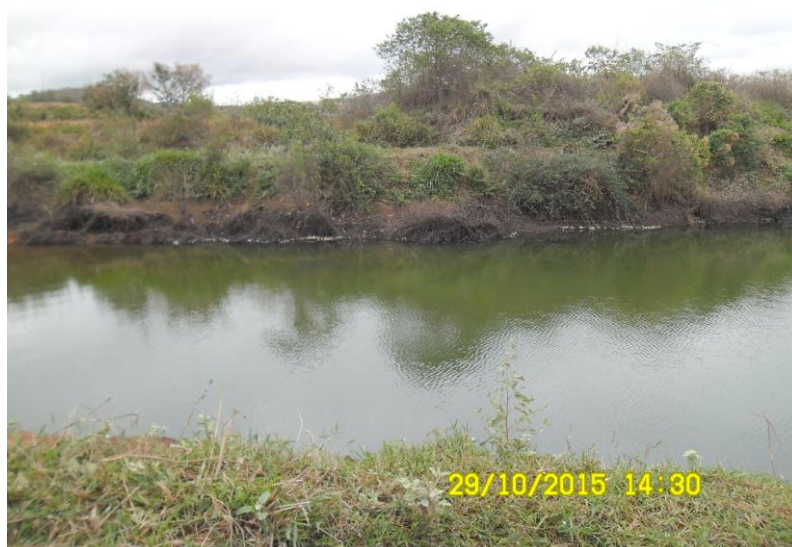
Em vistoria ao córrego Passa-Sete em 29/10/15, os policiais militares e servidores de meio ambiente constataram a presença de peixes mortos no braço direito da lagoa de rejeitos da Anglo American (pontos 1 e 2 do mapa da Figura 2), sendo que no momento da vistoria os peixes já se encontravam em estágio avançado de decomposição. Foram estimados cerca de 500 peixes mortos, todos de pequeno porte, identificados como traíra (*Hoplias sp.*) e lambari (*Astianax sp.*). Não foram observados peixes mortos no córrego Passa-Sete, a jusante da barragem de rejeitos.

Figura 4. Braço direito da lagoa de rejeitos do Projeto Minas Rio da Anglo American (ponto 1 do mapa da Figura 2), sendo possível visualizar o acúmulo de peixes mortos nas margens. Fonte: SEMAD.

Durante a vistoria, foi feita a análise *in loco* da água superficial da lagoa de rejeitos da Anglo American (pontos 2 e 3 da Figura 2), que indicou baixíssimo nível de oxigênio dissolvido (média de 1,18 mg/L de O₂) e alto valor de condutividade elétrica (média de 367,5 µS/cm). Os valores de qualidade da água observados eram incompatíveis com a manutenção da vida aquática. No momento da vistoria, não foram observados peixes vivos no interior da lagoa de rejeitos.

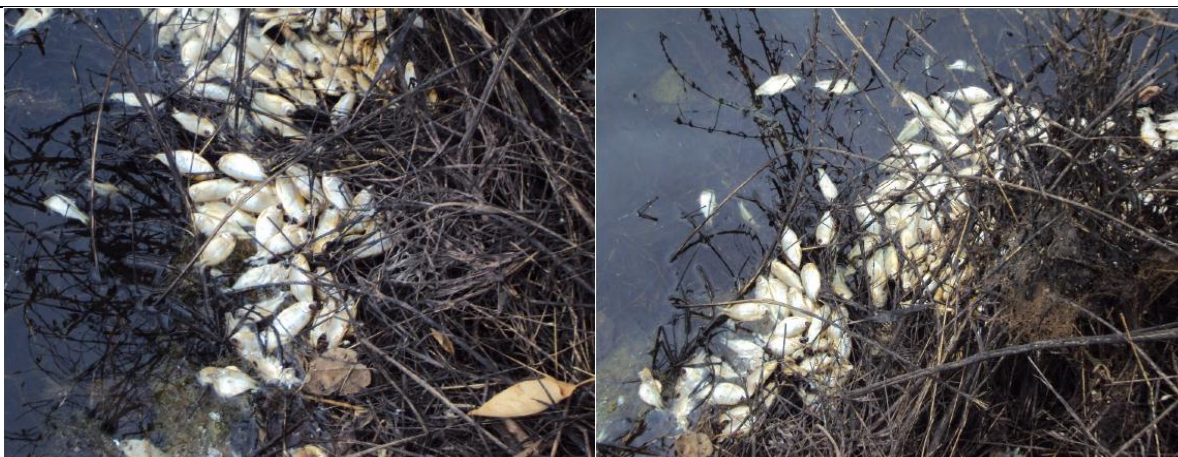
Figura 5. Visualização dos peixes mortos acumulados às margens do braço direito da lagoa de rejeitos do Projeto Minas Rio da Anglo American (ponto 1 do mapa da **Figura 2**). Fonte: PMMG.

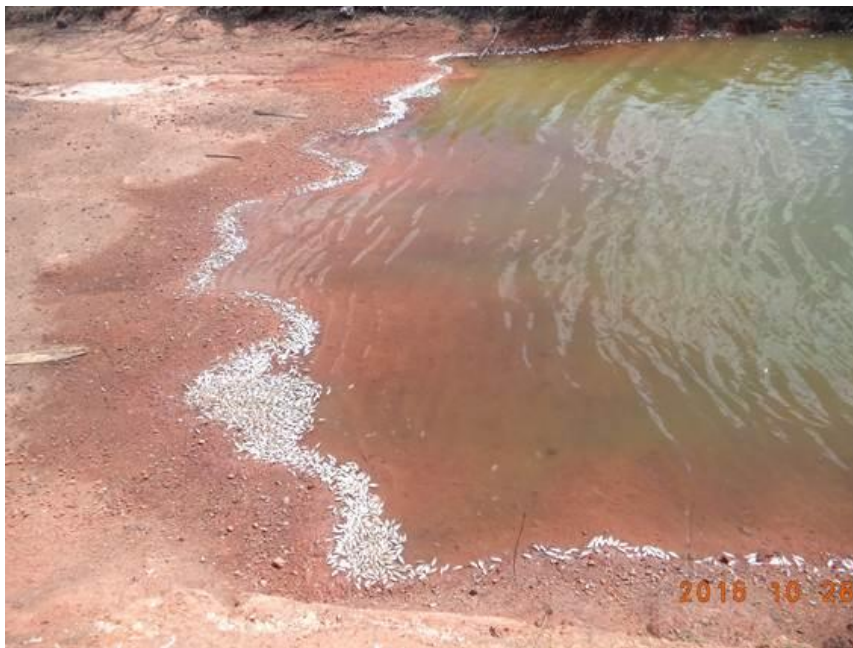
Figura 6. Visualização dos peixes mortos acumulados às margens do braço direito da lagoa de rejeitos do Projeto Minas Rio da Anglo American, durante inspeção realizada por uma equipe de funcionários da empresa em 26/10/15. Fonte: Anglo American.

Não foi realizada pelos funcionários da Anglo American a contagem do número de espécimes mortos. Entretanto, calcula-se cerca de 570 peixes mortos a partir da fotografia de 26/10/15 fornecida pela Anglo American à SEMAD (Figura 6). Esse quantitativo, porém, não corresponde com o total de peixes mortos. Segundo Ryon e colaboradores (2000), é esperado que as carcaças se dispersem para jusante por longas distâncias, particularmente no dia seguinte à ocorrência de mortandades de peixes. Por isso, o trecho no qual foram encontradas as carcaças não necessariamente corresponde ao local de sua morte e o atraso na observação leva à subestimativa da quantidade de peixes mortos.

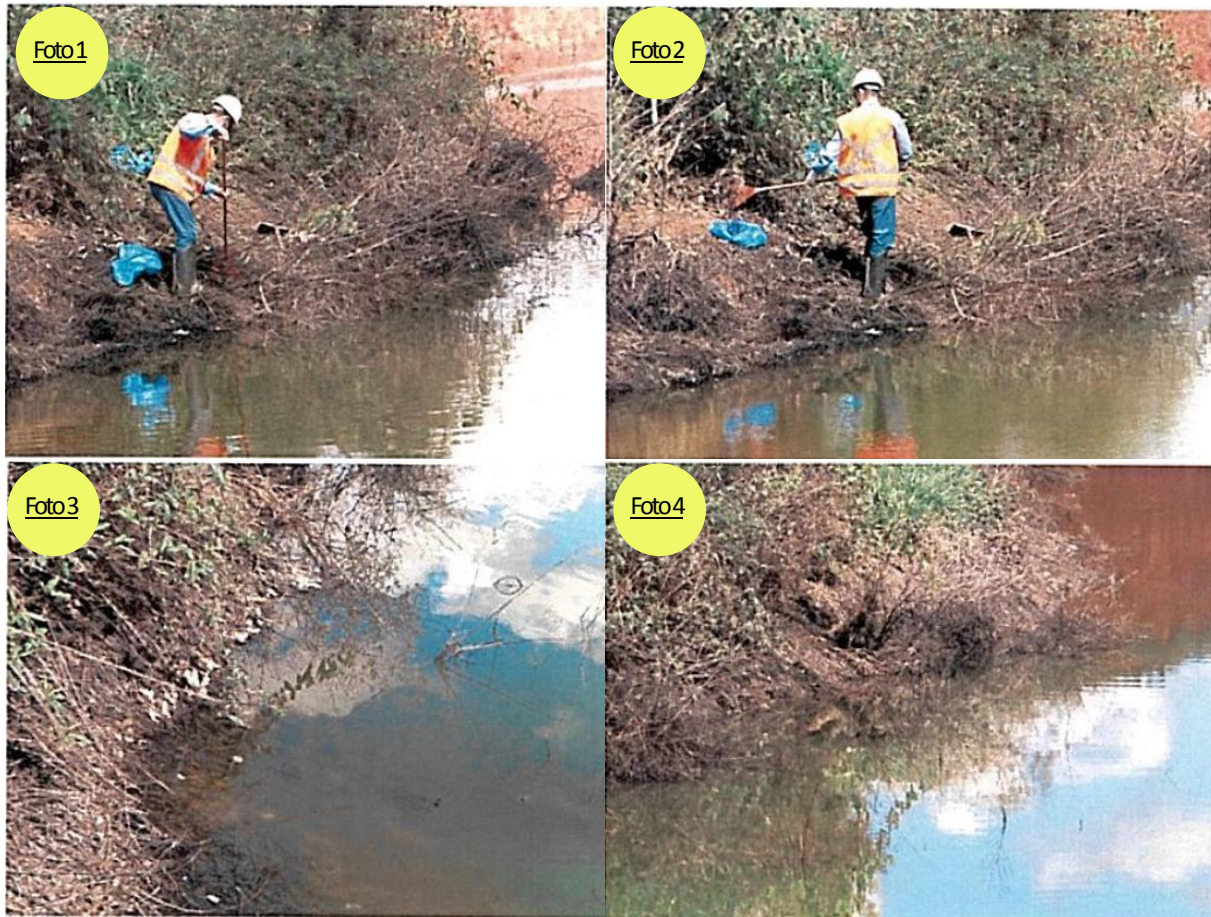
Figura 7. Trabalho de recolhimento das carcaças dos peixes da lagoa de rejeitos da Anglo American. Fotos 1 e 2: funcionário da Anglo American recolhe as carcaças de peixes. Foto 3: visualização da lagoa de rejeitos antes do recolhimento das carcaças. Foto 4: visualização da lagoa de rejeitos após recolhimento das carcaças. Fonte: Anglo American.

Em 30/10/17, ainda em atendimento ao Auto de Fiscalização nº 35758/2015, funcionários da empresa realizaram o recolhimento de 4 kg de carcaças de peixes (Figura 7) e as encaminharam ao aterro sanitário da Essencis MG Soluções Ambientais S/A, localizada no município de Betim.

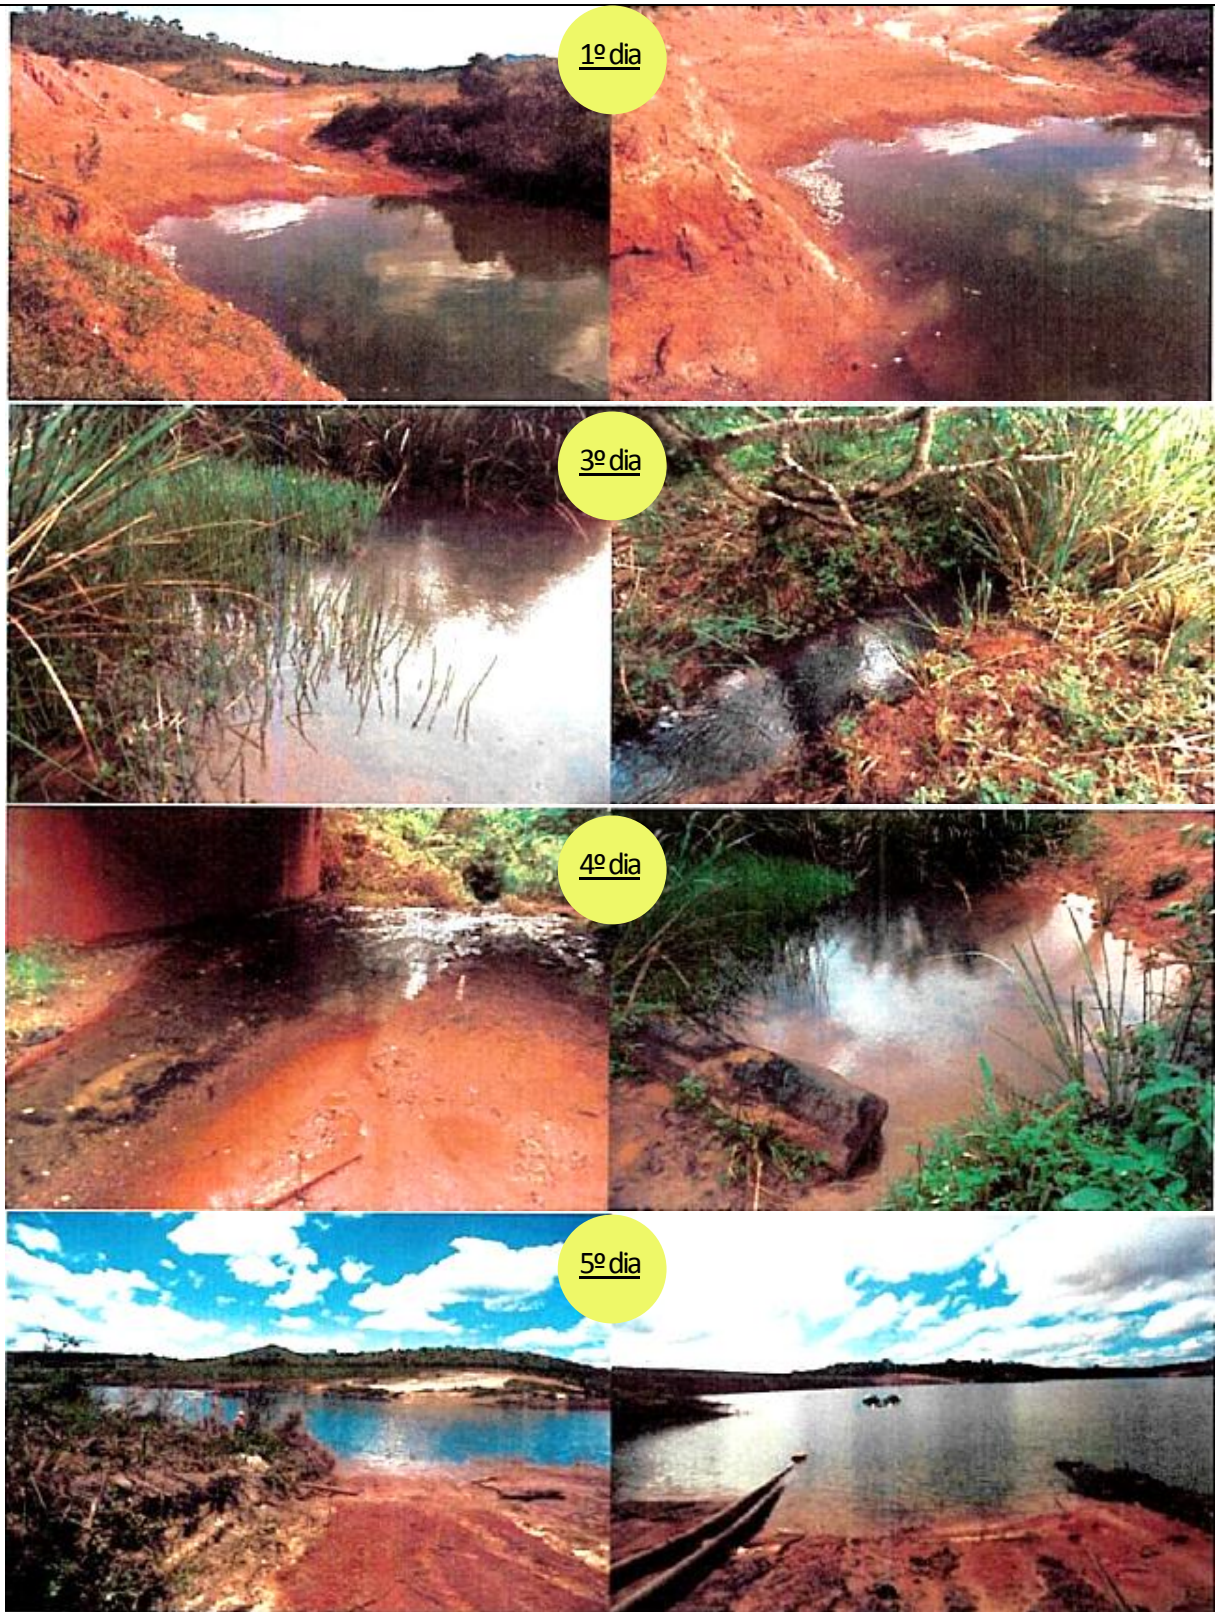
Também em atendimento ao Auto de Fiscalização nº 35758/2015 da SEMAD, a Anglo American elaborou um relatório apresentando o acompanhamento fotográfico realizado durante 7 dias após o registro de mortandade de peixes na lagoa de rejeitos da mineradora. O relatório, enviado à SEMAD em 29/01/16, mostra que durante o monitoramento realizado, não foram observadas novas mortes de peixes tanto na lagoa de rejeitos, quanto a jusante da barragem (Figura 8).

Figura 8. Monitoramento ambiental após mortandade de peixes na lagoa de rejeitos da Anglo American. 1º dia (26/10/15): localização das carcaças de peixes próximo à ombreira direita da barragem. 3º dia (28/10): córrego Passa-Sete próximo à comunidade de Água Quente, sem peixes mortos. 4º dia (29/10): córrego Passa-Sete, sob a ponte da rodovia MG-010, sem peixes mortos (26/10). 5º dia: vista geral da lagoa de rejeitos, sem peixes mortos. Fonte: Anglo American.
