PARECER ÚNICO Nº 1010309/2015 (SIAM)

INDEXADO AO PROCESSO: Licenciamento Ambiental	PA COPAM: 28388/2011/002/2014	SITUAÇÃO: Sugestão pelo Deferimento
FASE DO LICENCIAMENTO:	Licença de Operação Corretiva – LOC	VALIDADE DA LICENÇA: 06 anos

EMPREENDEDOR:	Indústria Cerâmica Minas Ltda	CNPJ:	00.345.406/001-06
EMPREENDIMENTO:	Indústria Cerâmica Minas Ltda (Fazenda Buriti)	CNPJ:	00.345.406/001-06
MUNICÍPIO:	Coromandel	ZONA:	Rural
COORDENADAS GEOGRÁFICA (DATUM):	LAT/Y 18º 33'29"	LONG/X 47º 06'02"	
LOCALIZADO EM UNIDADE DE CONSERVAÇÃO:	<input type="checkbox"/> INTEGRAL <input type="checkbox"/> ZONA DE AMORTECIMENTO <input type="checkbox"/> USO SUSTENTÁVEL <input checked="" type="checkbox"/> NÃO		
BACIA FEDERAL:	Rio Paranaíba	BACIA ESTADUAL:	Rio Araguari
UPGRH:	PN2	SUB-BACIA:	
CÓDIGO:	ATIVIDADE OBJETO DO LICENCIAMENTO (DN COPAM 74/04): A-03-02-6 Extração de Argila usada na fabricação de cerâmica vermelha	CLASSE	3
CONSULTORIA/RESPONSÁVEL TÉCNICO:	Vicente de Paulo Almeida	REGISTRO:	CREA 40623/D
AUTO DE FISCALIZAÇÃO:	165394/2015	DATA:	03/07/2015

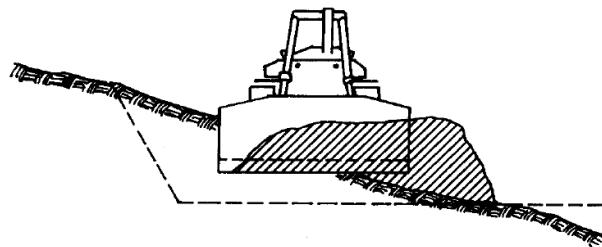
Figura 2 - Abertura de bancadas (Fonte: RCA/Empreendedor)

As bancadas terão a largura da berma de 4m, inclinação lateral de 1% e altura de 5m. Ao longo de suas cristas, elas terão uma leira de terra com 60m de altura para garantir segurança às manobras de veículos e confinará pequenos movimentos de corrida de massa e os fluxos pluviais da berma.

Esse método consiste em realizar inicialmente o desmate e destocamento da área a ser lavrada através do uso de tratores de esteira e de lâmina. Em seguida, é feita a remoção do primeiro horizonte do solo que corresponde ao solo orgânico que não possui aproveitamento. Esse material é armazenado para posteriores trabalhos de recomposição topográfica. Em seguida é removido o regolito que é destinado às pilhas estáveis para posterior utilização, assim como ocorre com o solo orgânico. Nessa etapa já é feita a conformação das bancadas.

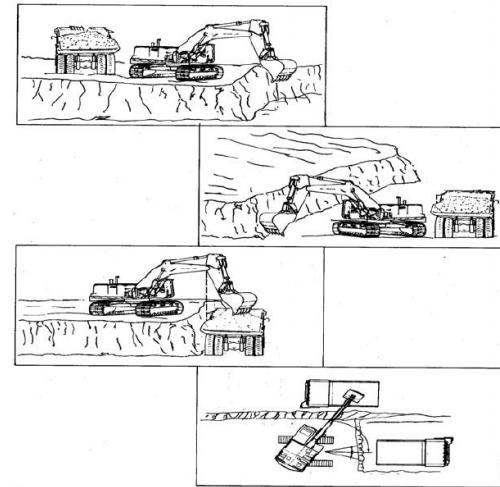
Após a remoção do regolito, tem-se então a presença da substância mineral alvo da exploração que é a argila, também chamada de taguá. Ela é retirada com o auxílio da retro-escavadeira que trabalha sobre a bancada a ser lavrada e deposita a argila nos caminhões basculantes que realizam o transporte até as indústrias de cerâmica. Essa etapa é denominada desmonte da argila e é ilustrada na figura abaixo.

Figura 3 - Processo de desmonte da argila (Fonte RCA/ Empreendedor)

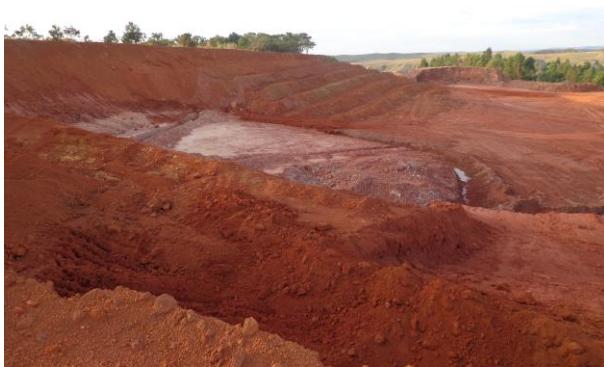
**Figura 01.** Vista da frente de lavra

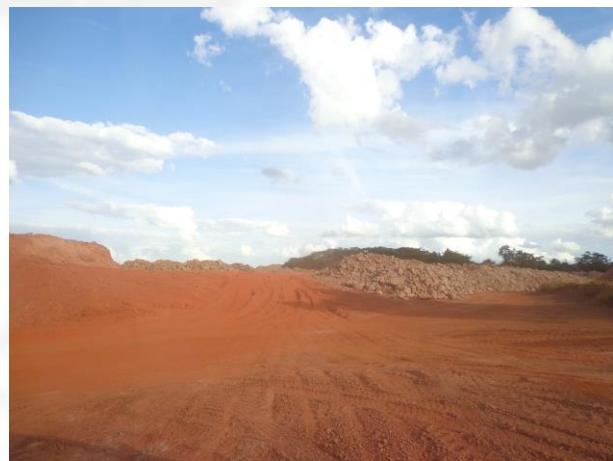
**Figura 02.** Pilhas de estéril

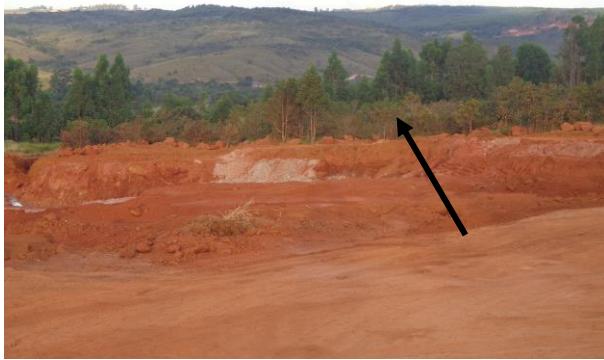
**Figura 03.** Vista da frente de lavra e ao fundo área em fase de recuperação

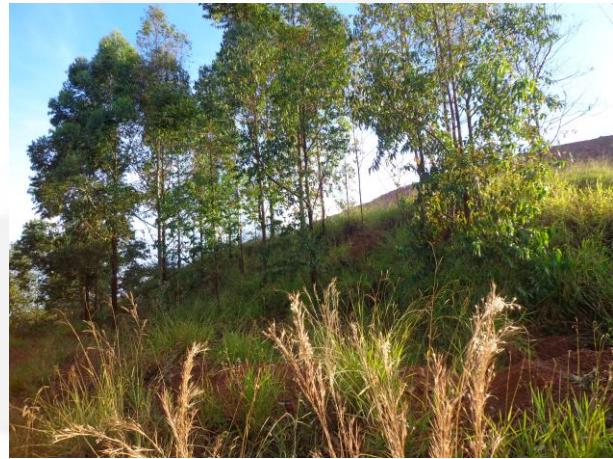
**Figura 04.** Vista de área que passou por reabilitação topográfica

Por fim, procede-se com a reabilitação topográfica das áreas impactadas, que de maneira geral ocorre após exaustão de cada frente de lavra, com a estabilização topográfica, retorno do material retirado no início do processo e o replantio da área com espécies vegetais típicas da região nos locais em que não houve o afloramento do nível da água.

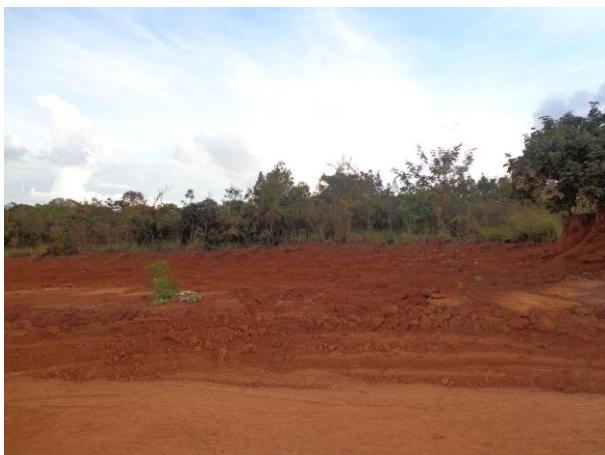
**Figura 05.** Vista da área onde ocorrerá avanço da mina

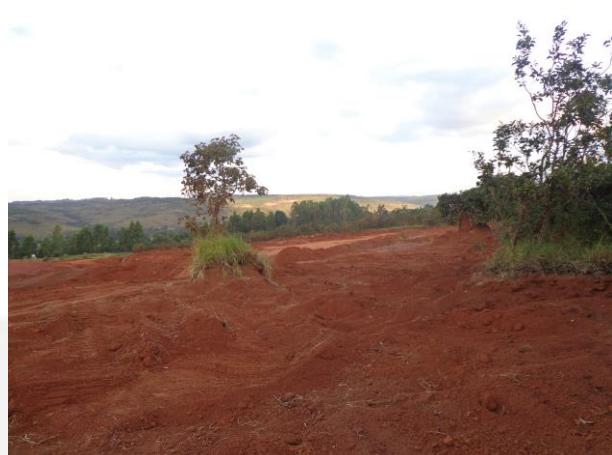
Em virtude da verificação de vestígios de ocorrência de desmate sem a devida autorização, o empreendedor foi autuado conforme auto de infração nº 026005/2015. Foi realizado caminhamento na área que continham os vestígios de desmatamento (restos de raízes soltas no solo, raízes de plantas expostas e dilaceradas, solo revolvido) e com auxílio de GPS foi delimitada a área que corresponde à aproximadamente 0,25 hectares.

**Figura 06.** Detalhe de desmate realizado sem autorização

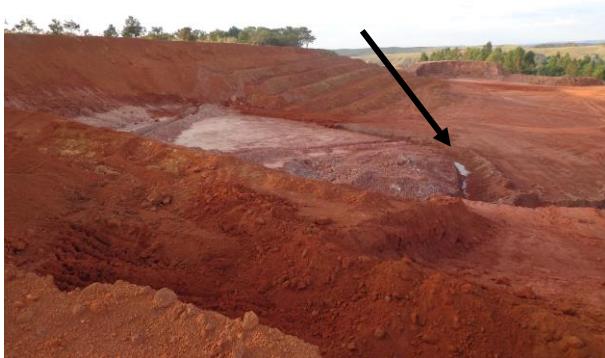
**Figura 07.** Canaleta para escoamento de água

- Instalação de sistemas de drenagem nas áreas de pilhas de estéril, vias de acesso e praças de trabalho;
- Construção de canaletas laterias para conduzir a água para as bacias de contenção das estradas;

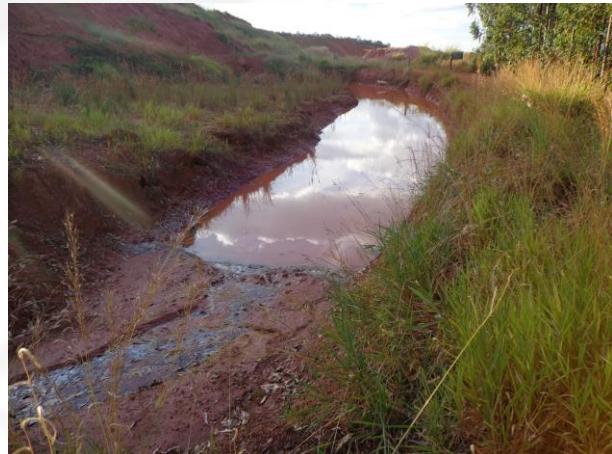
**Figura 08.** Bacias de contenção de água pluvial

- Construção de bacia de contenção (barramentos e diques) à jusante da mina e na abertura de acessos para águas pluviais e água proveniente da mina para evitar o carreamento de partículas de solo para os mananciais;

- Desassoreamento da bacia de contenção após chuvas fortes e disposição adequada do sólido resultante no depósito de estéril/solo.
