**PARECER ÚNICO Nº 1369938/2016 (SIAM)**

| Licenciamento Ambiental | 01276/2007/011/2016 | Sugestão pelo Deferimento |
| <b>FASE DO LICENCIAMENTO:</b> Licença de Operação em Caráter Corretivo | | <b>VALIDADE DA LICENÇA:</b><br>04 anos |

| <b>EMPREENDIMENTO:</b> Central de Tratamento de Resíduos - JF | | <b>CNPJ:</b> 02.536.066/0001-26 |

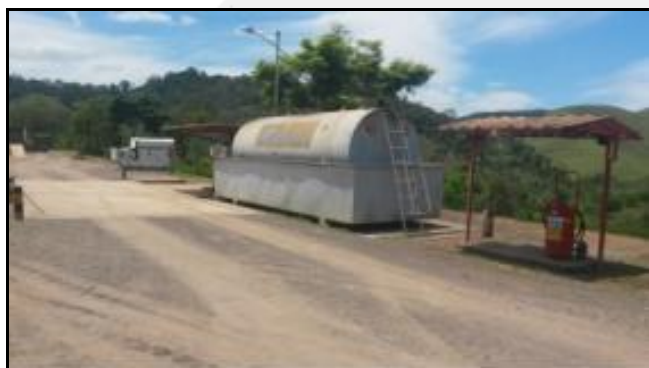
Tanque aéreo, 15m³, diesel, instalado sobre bacia de contenção de vazamentos, interligada à caixa SAO.

O tanque de armazenamento do combustível é aéreo, com volume de 15.000 litros, estando devidamente instalado sobre bacia de contenção de vazamentos interligada ao sistema separador de água e óleo. O combustível (diesel) é adquirido junto à distribuidora Ipiranga, sendo consumidos cerca de 24.000 litros/mês.

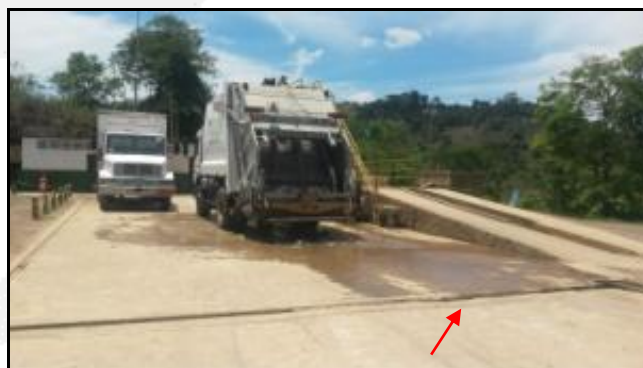
Área de lavagem, dotada de piso em concreto impermeável, circundado por canaletas interligadas à caixa SAO. A seta indica o ponto que necessita de reparo.

A lavagem da frota, bem como a troca de óleo, é realizada em área dotada de vala de concreto, construída sobre rampa, e circundada por sistema de canaletas de drenagem que conduzem o efluente a uma caixa de sólidos, seguida de sistema separador de água e óleo específico deste setor (figura 4).

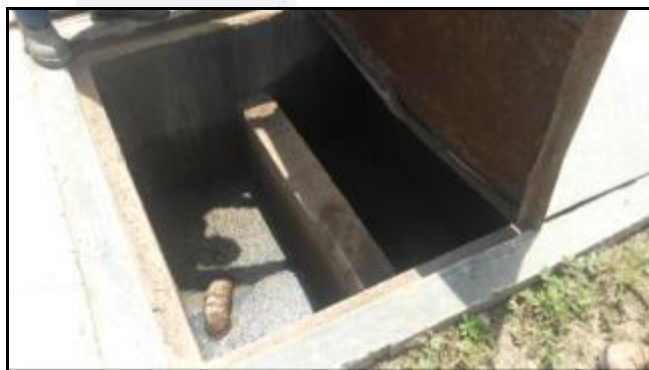
Fração oleosa retida na caixa SAO.

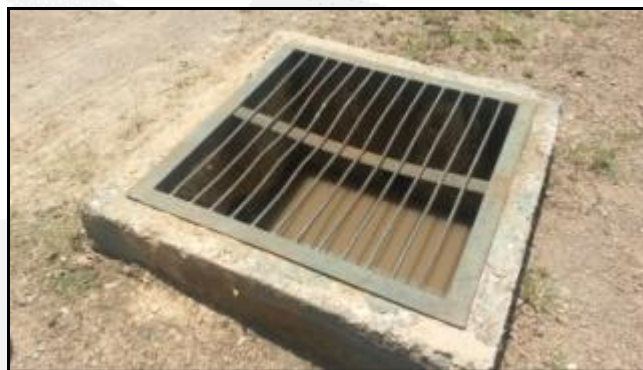
Água separada na caixa SAO

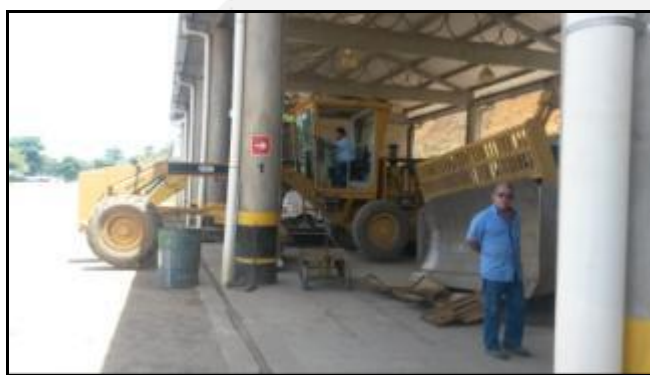
Oficina mecânica

Próximo à área de abastecimento existe um galpão coberto, dotado de piso de concreto impermeável e sistema de canaletas de drenagem, onde funciona a oficina mecânica, destinada à manutenção e pequenos reparos na frota. Os resíduos sólidos gerados nesse setor, tais como estopas e lonas de freio, são acondicionados em tambores metálicos e armazenados em um depósito temporário de resíduos Classe 1 – perigosos. Este depósito é devidamente coberto, dotado de piso impermeável, mureta de contenção de vazamentos interligada à caixa SAO e sistema de ventilação natural. O recolhimento destes resíduos é realizado pela empresa Pró Ambiental.

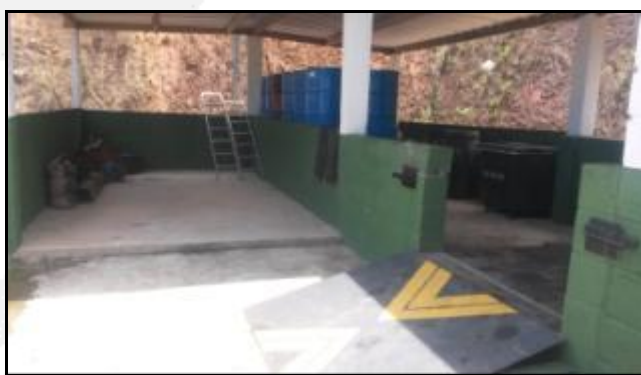
Depósito de armazenamento temporário de resíduos Classe 1 – perigosos e área de armazenamento temporário de vasilhames vazios para serem reutilizados.

Anexo ao depósito de resíduos Classe 1 foi construída uma área dotada de cobertura e piso impermeável, destinada ao armazenamento temporário das bombonas e vasilhames vazios para serem reutilizados.

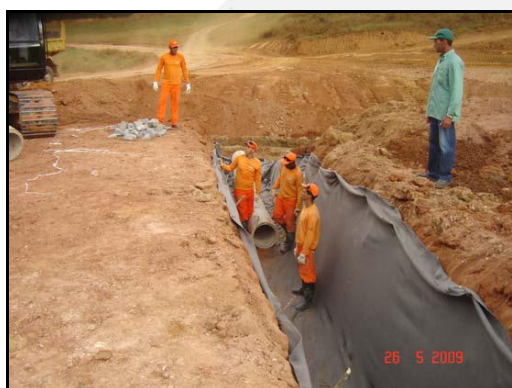
Sistema de drenagem de base (envelopamento da nascente localizada na área de implantação do maciço de resíduos) – imagem retirada do PU Nº 260282/2010.

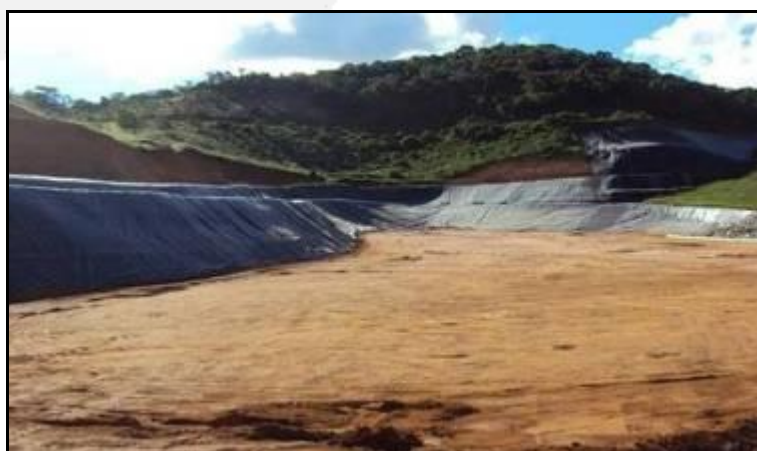
Impermeabilização da base e taludes mediante a compactação do solo e aplicação de geomembrana de PEAD.

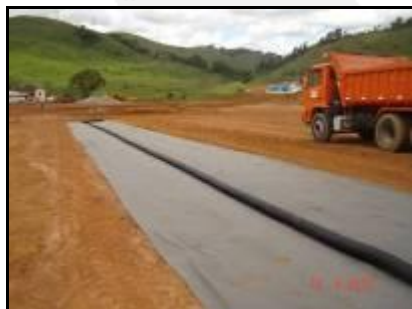
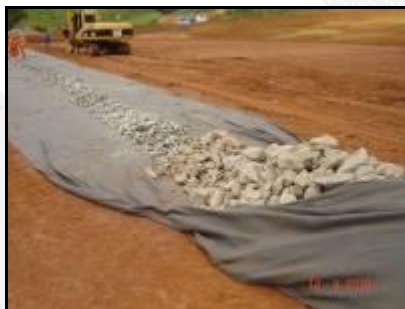
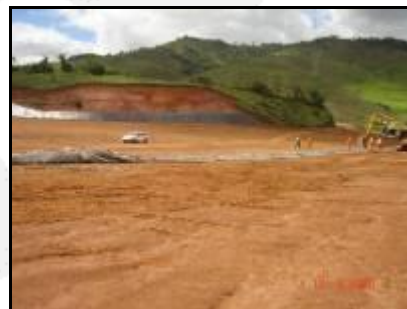
Implantação do sistema de drenagem de líquidos percolados (retirado de PARECER ÚNICO Nº 260282/2010 SUPRAM-ZM)

Por sobre este sistema impermeabilizante foi concebido o sistema de **drenagem de líquidos percolados** de base, em contato direto com os resíduos, composto por drenos de pedra e tubos perfurados em disposição de malha, retirando os percolados para o sistema de tratamento de percolados. Esses drenos são implantados em todas as plataformas, à medida que a operação do aterro de resíduos vai avançando, e são interligados por meio de tubos verticais perfurados de concreto.

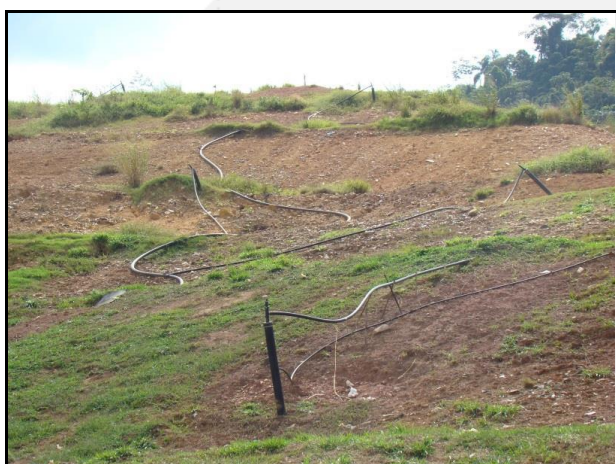
Sistema de drenagem de gases – Fase 1

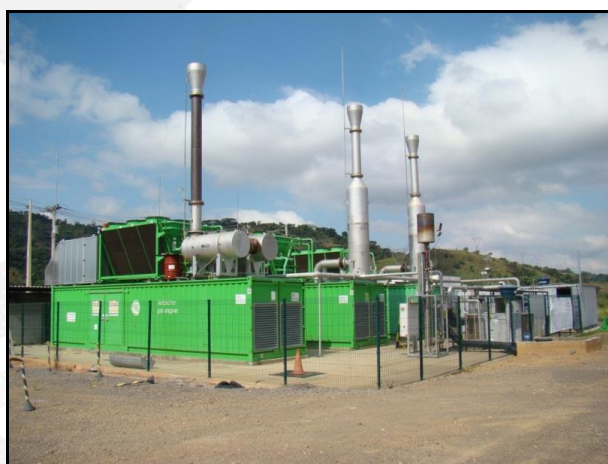
Planta da UTE instalada na CTR-JF

Atualmente encontra-se instalada e em operação na CTR-JF uma Usina de Geração de Energia Termoelétrica (UTE) a partir do biogás gerado no aterro de resíduos. Este empreendimento é de propriedade da VALORGAS – Energia e Biogás Ltda, e a sua operação compreende a extração do biogás gerado no aterro sanitário e a sua utilização como combustível em três unidades geradoras, com capacidade de 1,426 MV, totalizando uma capacidade instalada de 4,278 MW. Os conjuntos geradores são instalados progressivamente, conforme o aumento da geração de biogás proveniente da decomposição da fração orgânica dos resíduos sólidos depositados no aterro sanitário. Quando o volume de gases gerados no aterro de resíduos é superior à capacidade de geração da UTE, os mesmos são queimados nas saídas dos tubos de concreto por meio de dispositivos tipo flares.

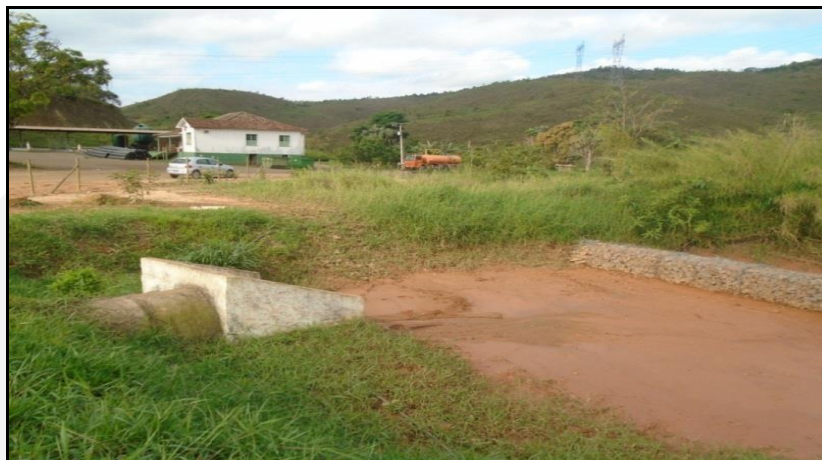
Caixa seca, protegida por estrutura de gabião, construída no final do sistema de drenagem pluvial, com a finalidade de reter os sólidos, impedindo o seu arraste para o interior da drenagem.

Antes de seguirem para a drenagem natural, as águas pluviais são conduzidas a uma vala seca, protegida por estrutura de gabião, para fins de retenção dos sedimentos. Esta vala é limpa periodicamente, sendo os resíduos ali acumulados utilizados como material de recobrimento diário dos resíduos nas frentes de trabalho.

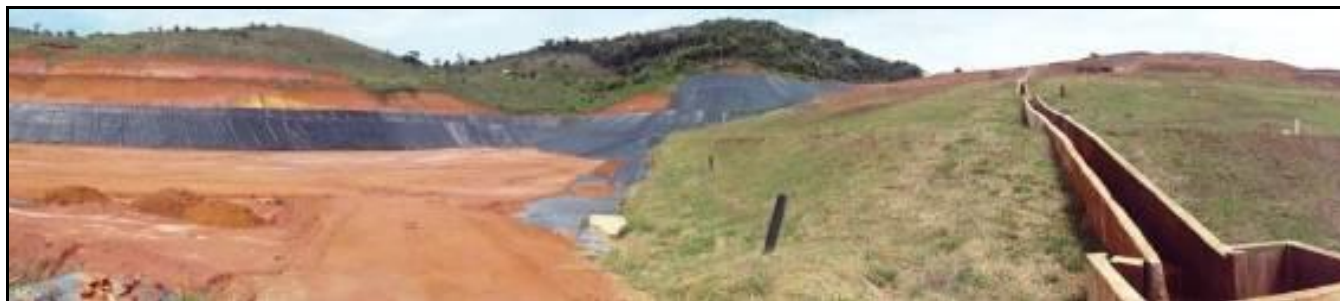
Vista frontal do aterro sanitário (jan/2015): À direita está a Fase 1, próximo da cota de encerramento;  
À esquerda está a Fase 2, sendo preparada para iniciar o recebimento de resíduos.

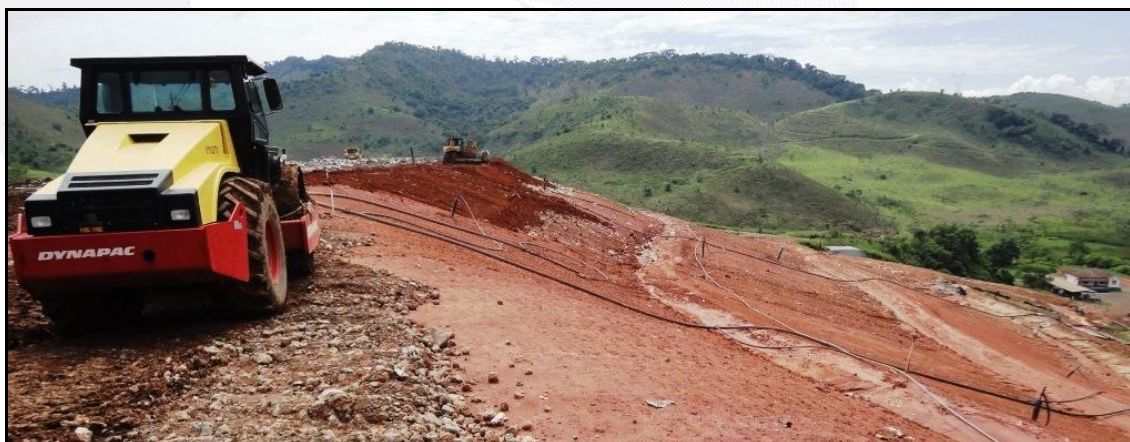
A foto abaixo ilustra a execução da camada de solo argiloso para recobrimento e proteção externa do talude imediatamente abaixo do último platô da Fase 1, o qual encontrava-se em operação no momento da vistoria.

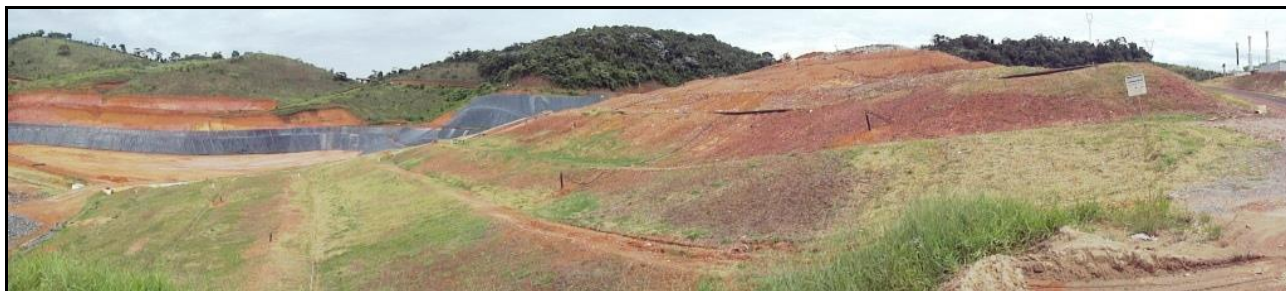
Uma vista da seção de maior altura do talude do aterro (Fase 1), objeto das análises de estabilidade apresentadas neste relatório, é mostrada na figura abaixo. Observa-se que o mesmo se encontrava revestido com solo, e com cobertura vegetal em fase de crescimento. Também constam da foto os poços de gás metano.

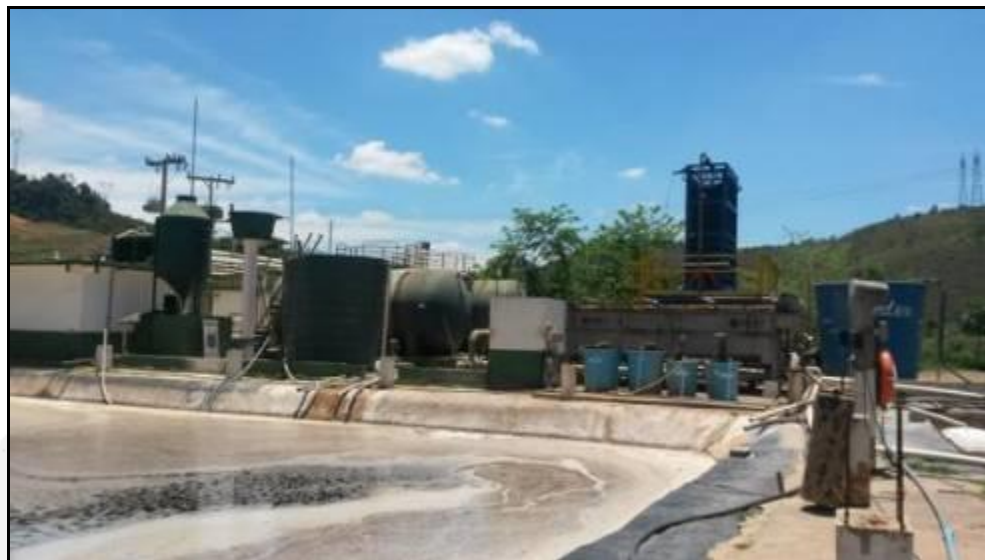
Vista parcial da Estação de Tratamento de Efluentes

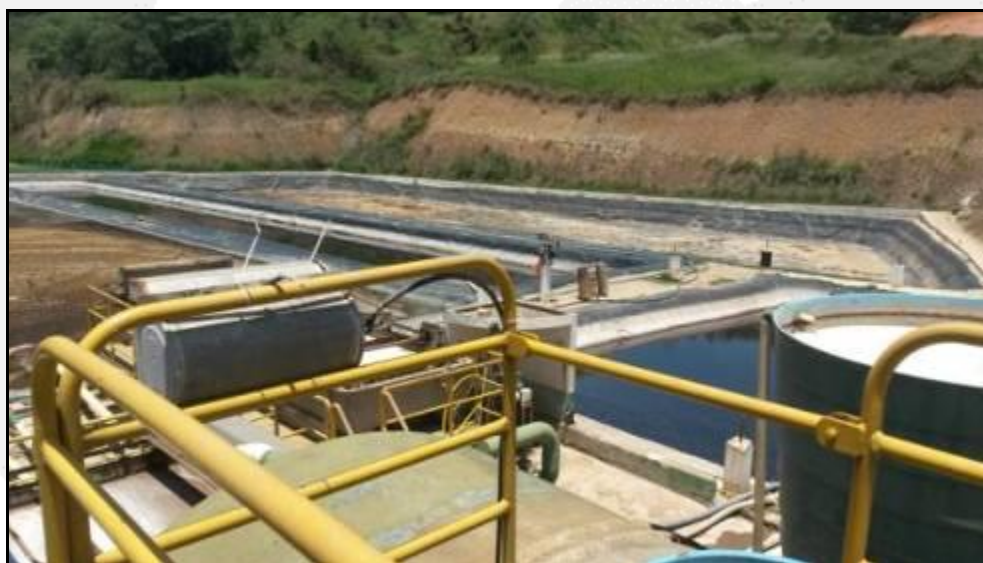
Vista parcial das lagoas de tratamento

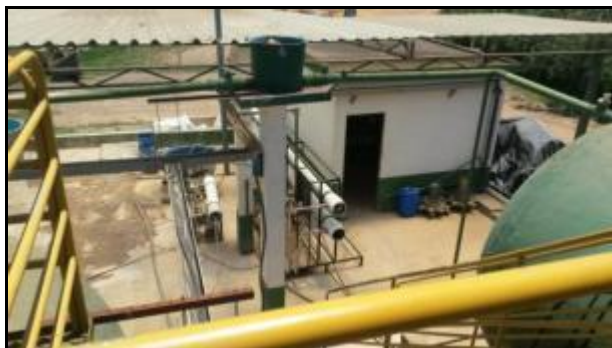
Equipamento de Osmose reversa

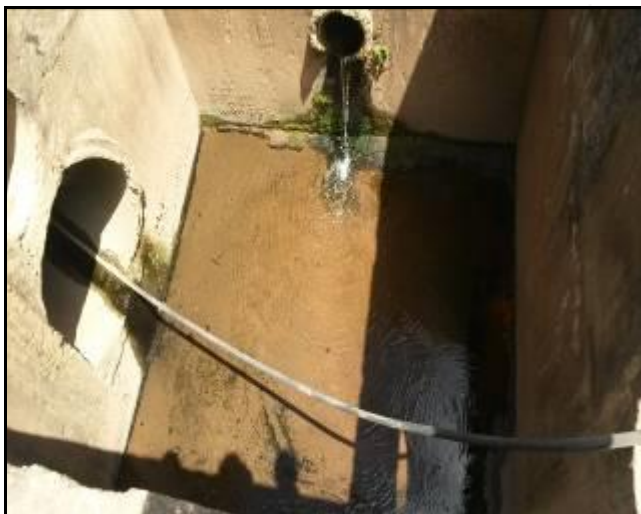
Saída dos drenos a jusante do aterro de inertes – caixa de retenção de sólidos (retirada em 01/11/2016 durante a vistoria).

Quando da implantação do aterro de inertes, em virtude da existência de uma nascente no local, foi concebido um sistema de drenagem de base (drenagem envelopada), para as águas de fundação em “espinha de peixe”, composto por drenos de brita, manta geotêxtil e tubos perfurados, semelhante ao que foi implantado na área do Aterro Sanitário. A saída desses drenos ocorre à jusante do aterro de inertes, tendo sido implantada uma bacia de contenção de sedimentos, no sentido da drenagem natural do terreno, com o objetivo de evitar o carreamento de sólidos para o sistema de drenagem local.

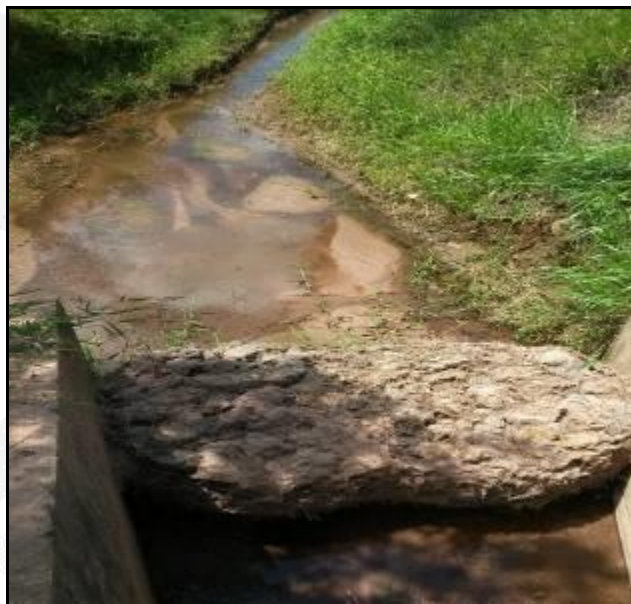
Aspecto da calha do tributário do córrego Barbeiro cuja nascente encontra-se canalizada sob o aterro de resíduos inertes. Instalação de barreira de contenção de sedimentos que por ventura não sejam retidos na caixa de retenção de sólidos (retirada em 01/11/2016 durante a vistoria)

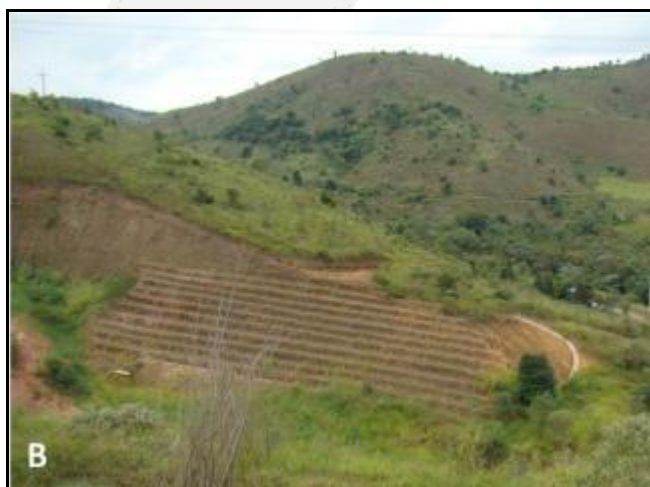
Área PE-09 antes da execução do PRAD

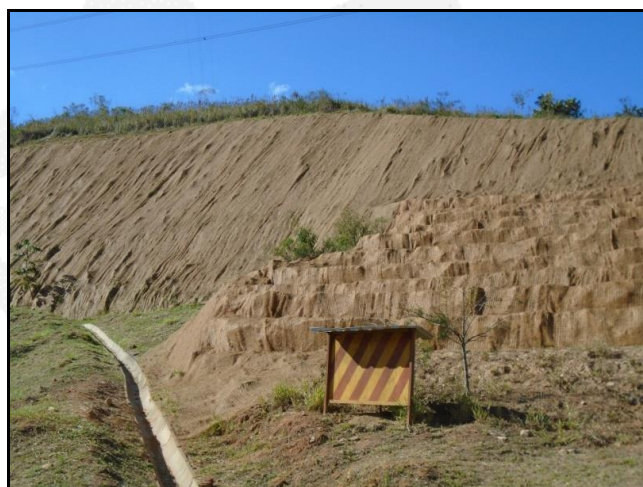
Área PE-09 após a execução do PRAD – construção canaletas de drenagem e revegetação dos taludes.

Importante informar que os pontos de erosão **PE07** e **PE09**, correspondentes aos pontos de desemboque dos tributários do córrego Barbeiro “envelopados” sob a área do aterro sanitário e aterro de resíduos inertes, respectivamente, foram objeto de medidas complementares, apresentadas no âmbito do estudo denominado Adendo ao Programa de Recuperação de Áreas Degradadas da microbacia do córrego Barbeiro, tendo em vista a relevância dos mesmos para o processo de assoreamento das coleções hídricas locais, conforme discussão a ser apresentada.
