Parecer nº 1/SEMAP/SUPRAM NORTE-DFISC/2021

PARECER nº 01/SEMAP/SUPRAM NORTE-DFISC/2021				
INDEXADO AO PROCESSO:	PA COPAM: SIAM			SITUAÇÃO:
Licenciamento Ambiental	PA Nº 02028/2003/004/2017			Sugestão pelo Deferimento
FASE DO LICENCIAMENTO:	Revalidação da Licença de Operação	VALIDADE DA LICENÇA: 10 anos		
PROCESSOS VINCULADOS CONCLUÍDOS:		PA SLA:	SITUAÇÃO	
Outorga 08037/2017 Outorga 26849/2017			Deferido Deferido	
EMPREENDEDOR:	Marcélia Neuza Freitas Lara / FRILARA		CNPJ:	06.043.724/0001-07
EMPREENDIMENTO:	Marcélia Neuza Freitas Lara / FRILARA		CNPJ:	06.043.724/0001-07
MUNICÍPIOS:	Itaguara		ZONA:	Rural
COORDENADAS GEOGRÁFICA	LAT/Y	20° 24' 40"	LONG/X	44° 28' 8,6"
LOCALIZADO EM UNIDADE DE CONSERVAÇÃO:		INTEGRAL	ZONA DE AMORTECIMENTO	USO SUSTENTÁVEL
				X NÃO
BACIA FEDERAL:	Rio São Francisco	BACIA ESTADUAL:	Rio Pará	
UPGRH:	SF2 – Rio São Francisco	SUB-BACIA:	Rio Conquista	
CÓDIGO (DN 217):	ATIVIDADE OBJETO DO LICENCIAMENTO:			CLASSE
D-01-03-1	Abate de animais de médio e grande porte			5

Relatório Fotográfico para Renovação da Licença de Operação do empreendimento Marcelia Neuza Freitas Lara - ME

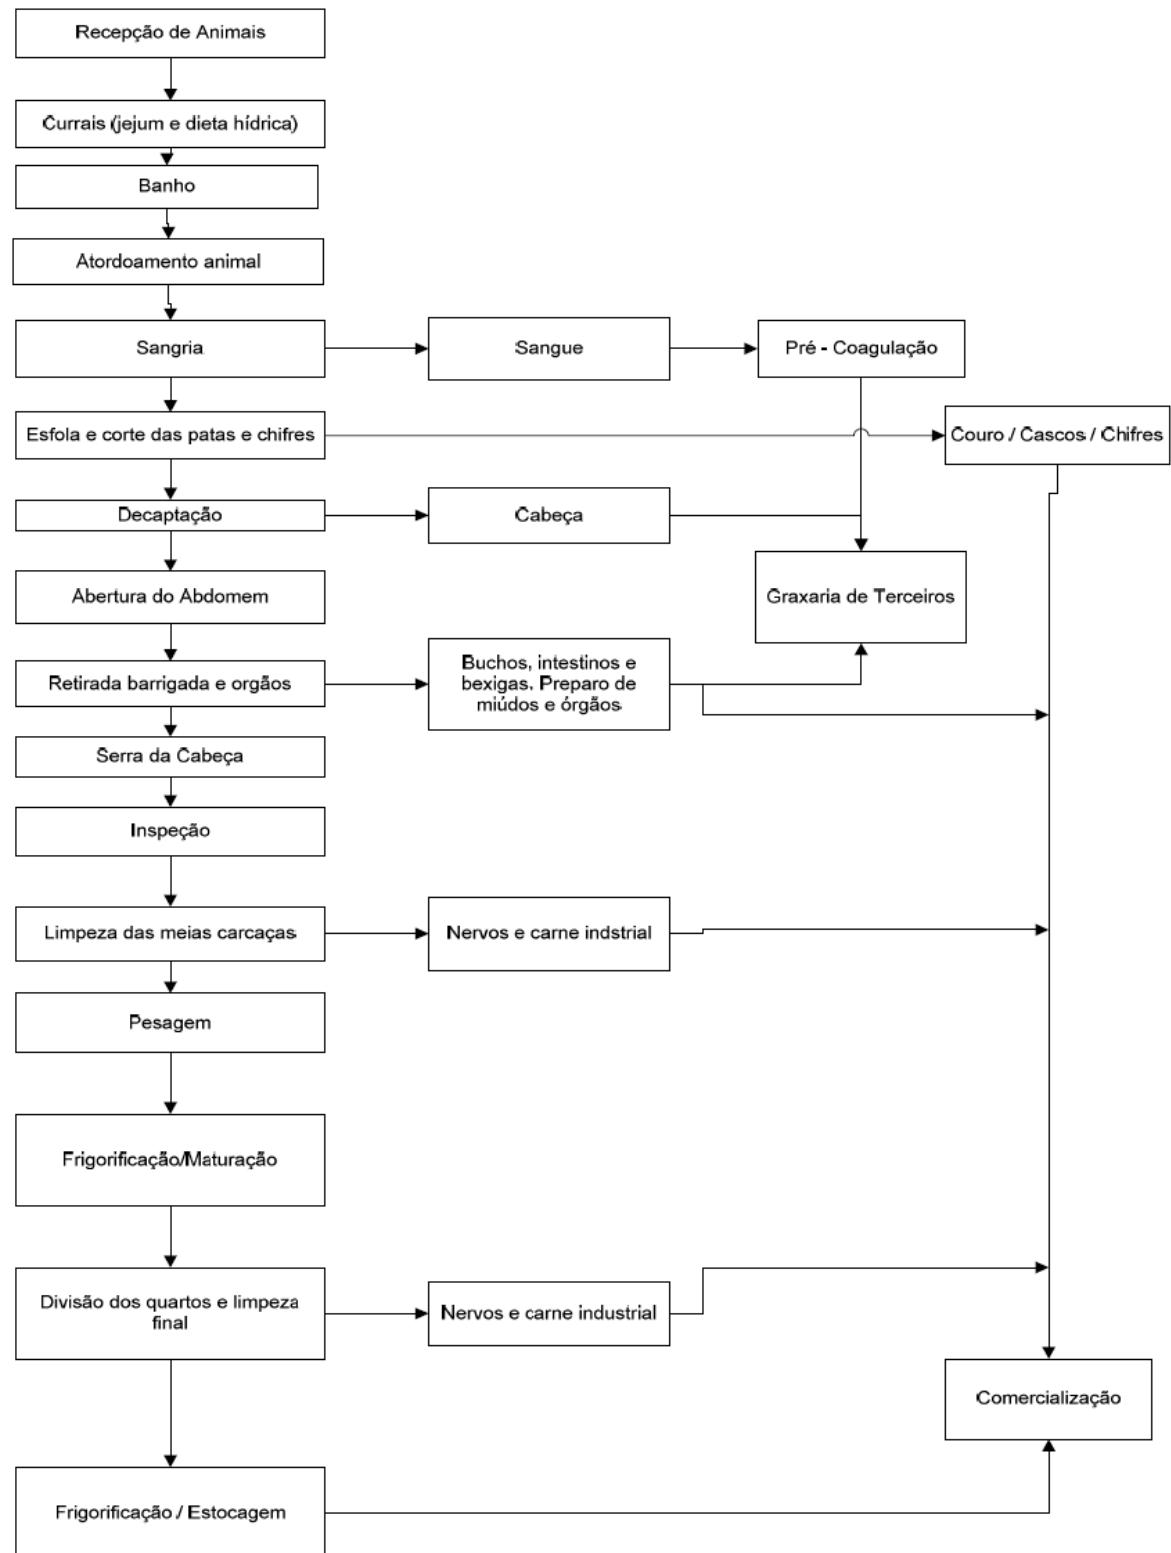
Figura 02: Fluxograma dos Processos e Operações Industriais do abate bovinos.
Fonte: RADA

Após esse período, são encaminhados ao abate, passando antes por um corredor onde são lavados por jatos de água proporcionados por aspersores localizados no corredor de passagem dos animais. O abate tem início com o atordoamento dos animais por pistola de ar comprimido, com o animal imobilizado em box apropriado. Após o atordoamento, o animal é içado num trilho aéreo (nória), pelas patas traseiras, para o início da sangria. Após a retirada do sangue, o animal é encaminhado, ainda içado na noria, para as etapas seguintes: esfola (retirada do couro), corte das patas e decapitação.

Durante todas as etapas até a entrada do animal nas câmaras de resfriamento, o bovino é conduzido individualmente através de ganchos inoxidáveis, para evitar eventuais contaminações.

Após a retirada total do couro e a decapitação, é feita a serragem do externo através de serra elétrica. Nesta operação é obrigatória a esterilização da serra, após a abertura de cada animal, com o objetivo de evitar contaminações.

A operação seguinte é a abertura do abdômen para a retirada da "barrigada" e dos órgãos. Este processo é executado em uma mesa de aço inoxidável esterilizada, utilizando utensílios que também passam pelo processo de lavagem e esterilização. Próximos à mesa de evisceração estão localizados os carrinhos destinados ao recebimento de órgãos e partes rejeitadas pelo Serviço de Inspeção Estadual - IMA. Os buchos, intestinos e bexigas retirados e condenados são encaminhados à graxaria de terceiros. É feito também o preparo dos órgãos e miúdos.

Em seguida a carcaça é aberta (serrada) e dividida em meia carcaça para nova inspeção pelo Serviço de Inspeção Estadual - IMA, para a liberação, comercialização e consumo. Após esta etapa, é feita a limpeza e retirada dos nervos, aponevroses e glândulas para posterior lavagem das carcaças, que são divididas em partes comerciais (traseiros, dianteiros e costelas), pesadas e encaminhadas à frigorificação.

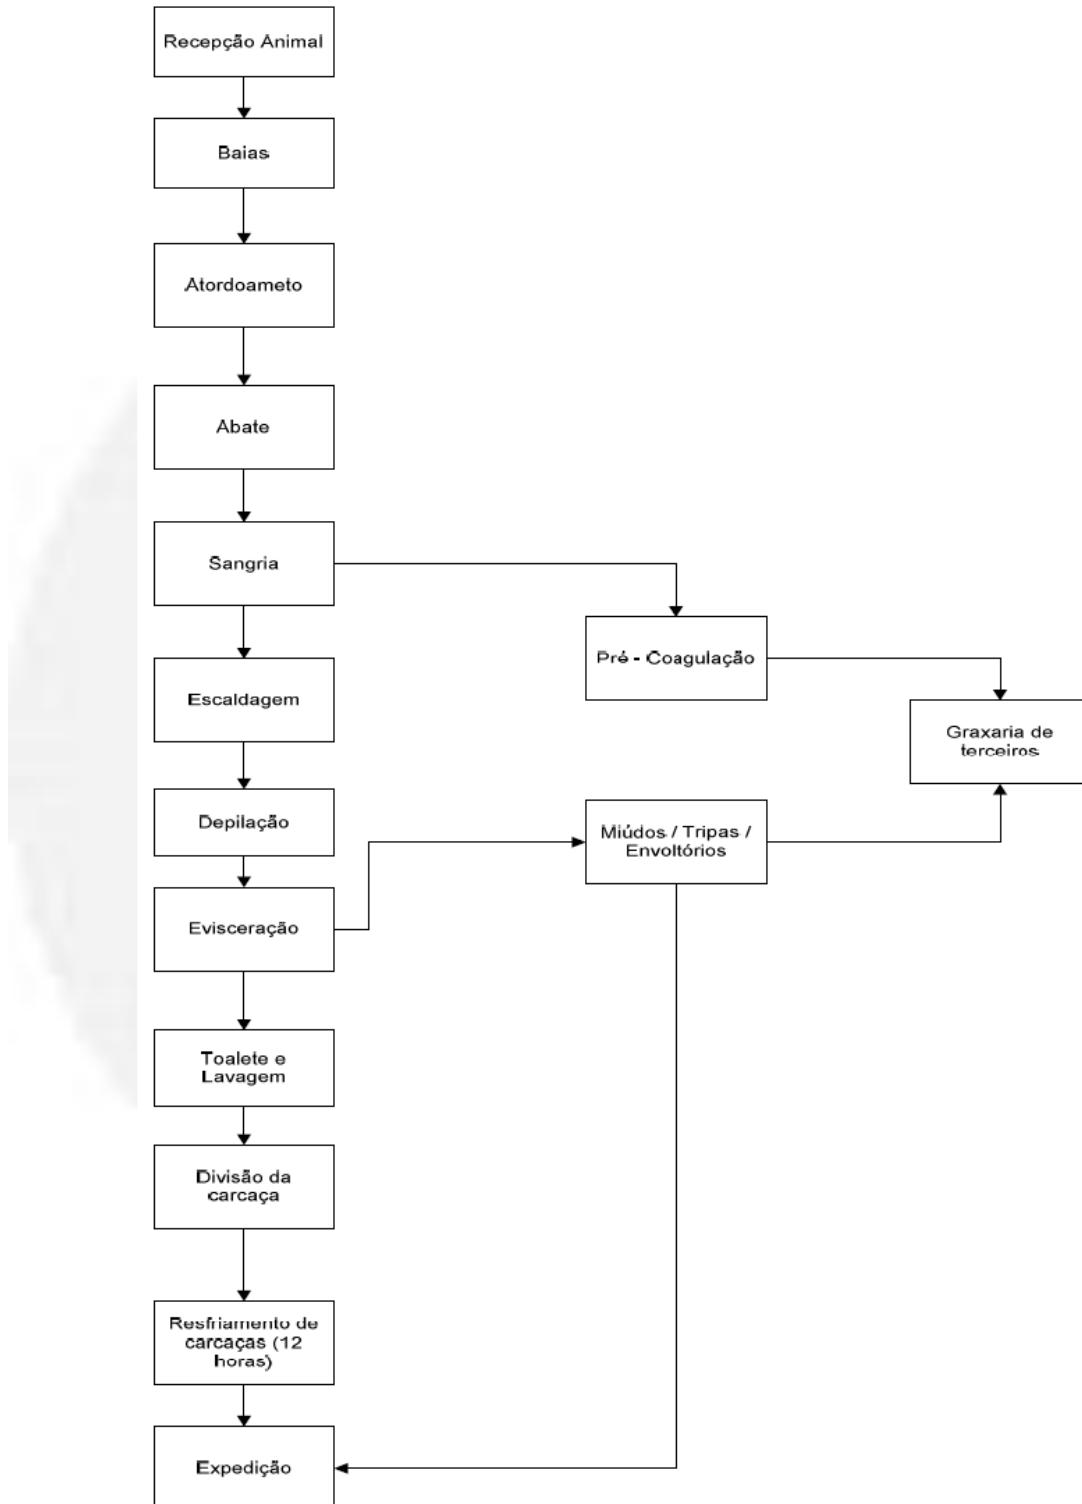
Figura 03: Fluxograma dos Processos e Operações Industriais do abate suíno.
Fonte: RADA

Os suínos são recebidos em baías, atordoados por pistola de ar comprimido e passam pelas mesmas etapas descritas anteriormente para os bovinos, havendo somente uma etapa adicional, após a sangria, que consiste na escaldagem dos animais em um tanque com água quente (tacho de escaldagem) e na depilação automática para a remoção final dos pelos. As carcaças dos suínos também sofrem um resfriamento de 12 horas antes de ser comercializada. Os buchos e miúdos obtidos são limpos, resfriados por um período de 12 horas e depois comercializados.

Como no caso do processamento de bovinos, todas as partes condenadas ou não comestíveis, são encaminhadas à graxaria de terceiros, e o sangue é encaminhado para compostagem.

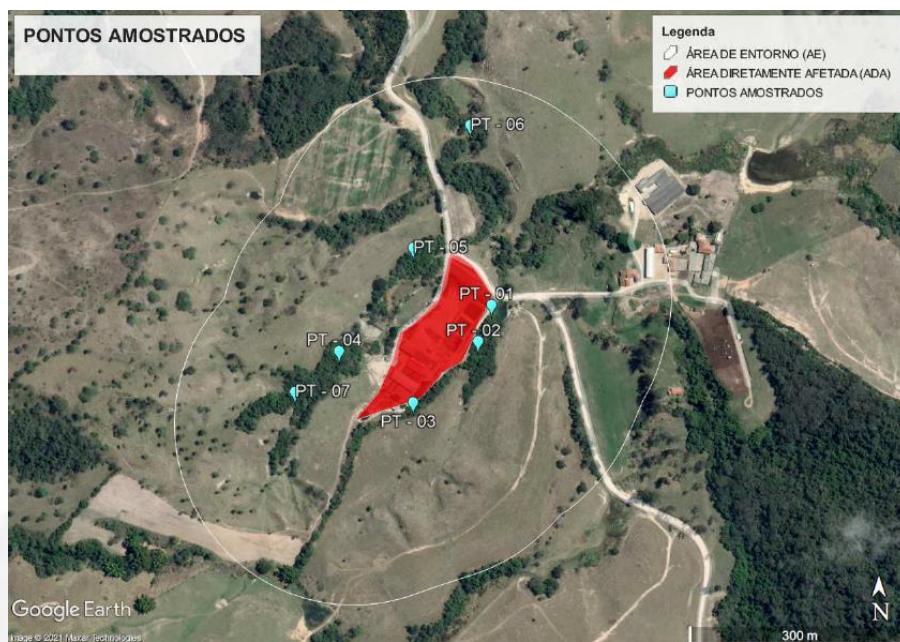
Figura 05: Mapa com os pontos amostrados na ADA e entorno de 250m.

O caminhamento foi realizado no dia 29/09/21, por 2 técnicos, totalizando um esforço amostral de 7 horas de prospecção. Os principais litotipos associados a ADA e entorno de 250m são as rochas metamórficas gnaisse granulítico e Migmatito, de baixo potencial de ocorrência de cavidades. Trata-se de um relevo plano e dissecado com as altitudes médias variam de 855 a 896 metros, sendo a amplitude máxima de 41 metros.

De acordo com o estudo apresentado, as características físicas da área e os resultados obtidos durante o caminhamento conclui-se que não há, dentro dos limites da ADA e entorno de 250m, evidências de feições cársticas ou pseudocársticas, tais como cavidades naturais subterrâneas, abrigo, caverna, gruta, entre outras.

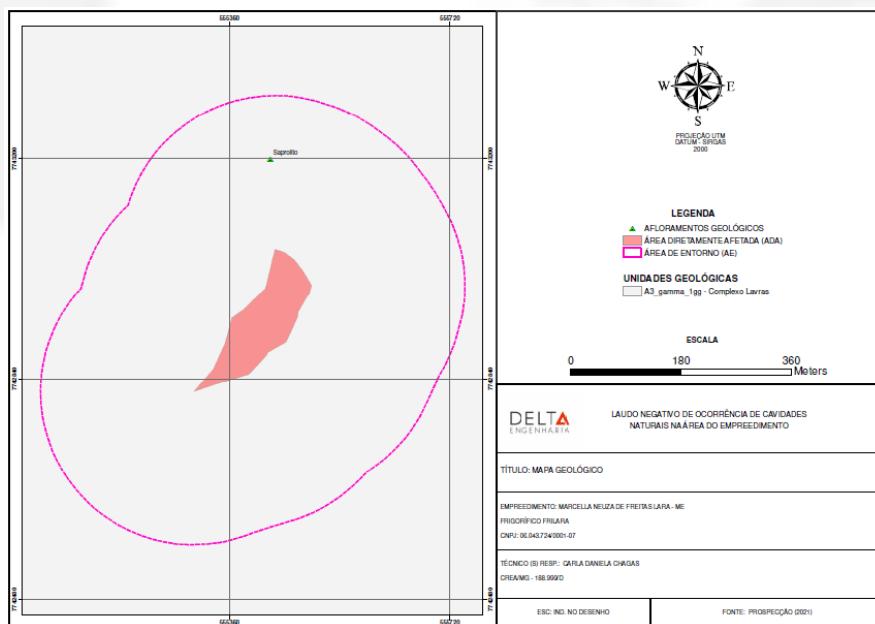
Figura 06: Mapa geológico regional.

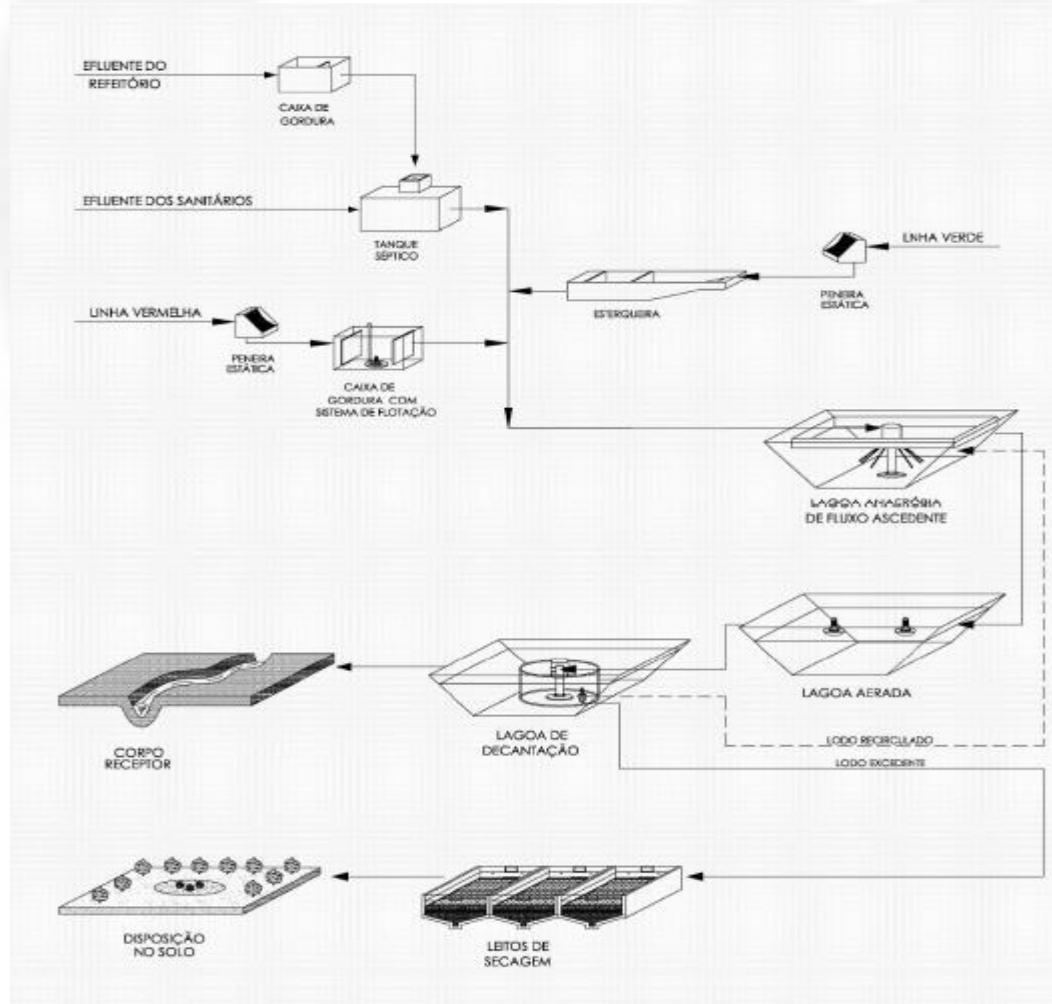
Fluxograma da ETE

O sistema de tratamento de Efluentes Líquidos do frigorífico é composto de um tratamento preliminar constituído por peneiras estáticas utilizadas na remoção de sólidos grosseiros, e tratamento primário composto por uma caixa de gordura e esterqueiras. Após essas etapas o efluente é encaminhado ao tratamento secundário constituído de um pré-tratamento anaeróbio e pós-tratamento aeróbio.

No tratamento preliminar / primário, os despejos da linha vermelha passam inicialmente por uma peneira estática, sendo em seguida encaminhados a uma caixa de gordura para remoção de grande quantidade de sólidos presentes no despejo bruto. Os despejos industriais recolhidos na linha verde são encaminhados para uma peneira e posteriormente para um separador de sólidos (esterqueiras) onde serão retidos sólidos grosseiros. Em seguida os despejos das linhas verde e vermelha são encaminhados ao tratamento biológico.

A primeira etapa do tratamento biológico é realizada em uma lagoa anaeróbia, e posteriormente é encaminhado para o pós-Tratamento aeróbio, realizado através de uma lagoa aerada de mistura completa, provida de sistema de aeração mecânica. Apesar da boa eficiência da lagoa aerada, seu efluente não tem qualidade satisfatória para lançamento direto no corpo receptor, sendo assim o efluente é encaminhado a uma terceira lagoa para decantação. O efluente da lagoa de decantação sai com menor teor de sólidos, podendo ser lançado diretamente no corpo receptor.

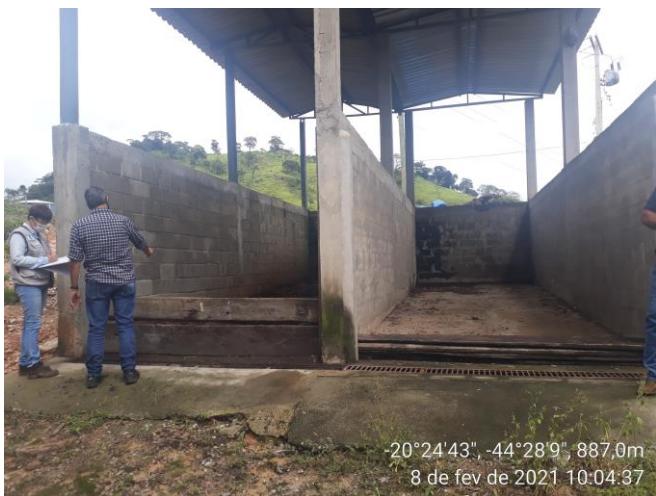
Foto 05: Central de Compostagem

Conforme informado através do auto de fiscalização, o local de armazenamento de resíduos sólidos está devidamente impermeabilizado e coberto e com baias de separação de resíduos e não há sinais de degradação ambiental. A área de compostagem que recebe o conteúdo ruminal (linha verde) e o esterco do curral de espera, além do lodo da ETE, a área de compostagem está devidamente coberta e impermeabilizada, o chorume gerado segue para a ETE do empreendimento.

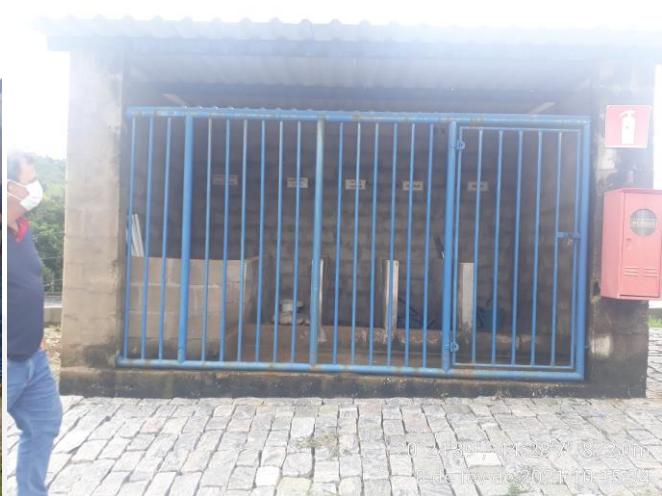
Foto 04: Central de armazenamento de resíduo sólido

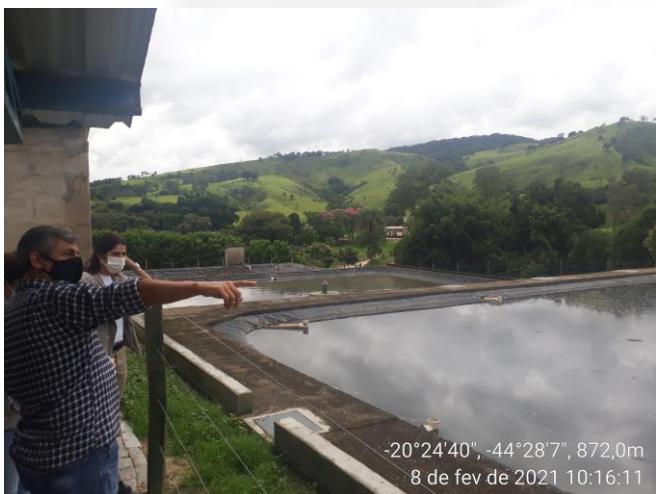
Foto 05: Lagoas da ETE

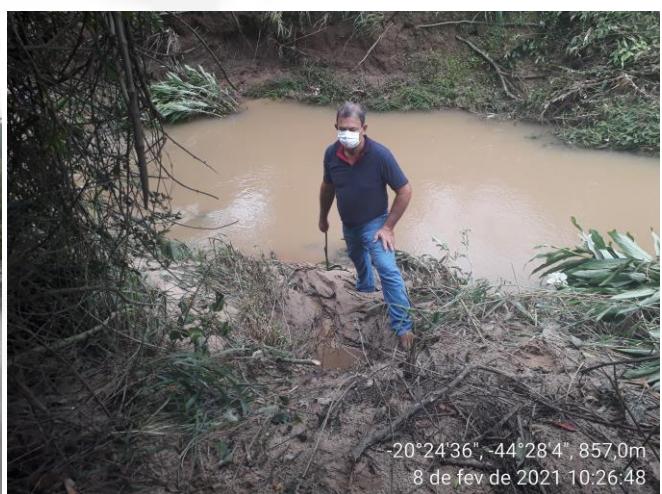
Foto 04: Ponto de lançamento de efluente

Conforme auto de fiscalização, constatou e foi observado que o efluente lançado tinha a coloração mais clara que a água do córrego conquista, no ponto de destinação do efluente.
