Laudo Técnico de Mortandade de Peixes em Conceição do Mato Dentro em outubro de 2015

**Laudo Técnico de
Mortandade de Peixes**

-002/2017-

Código: DO3-PAS-26102015

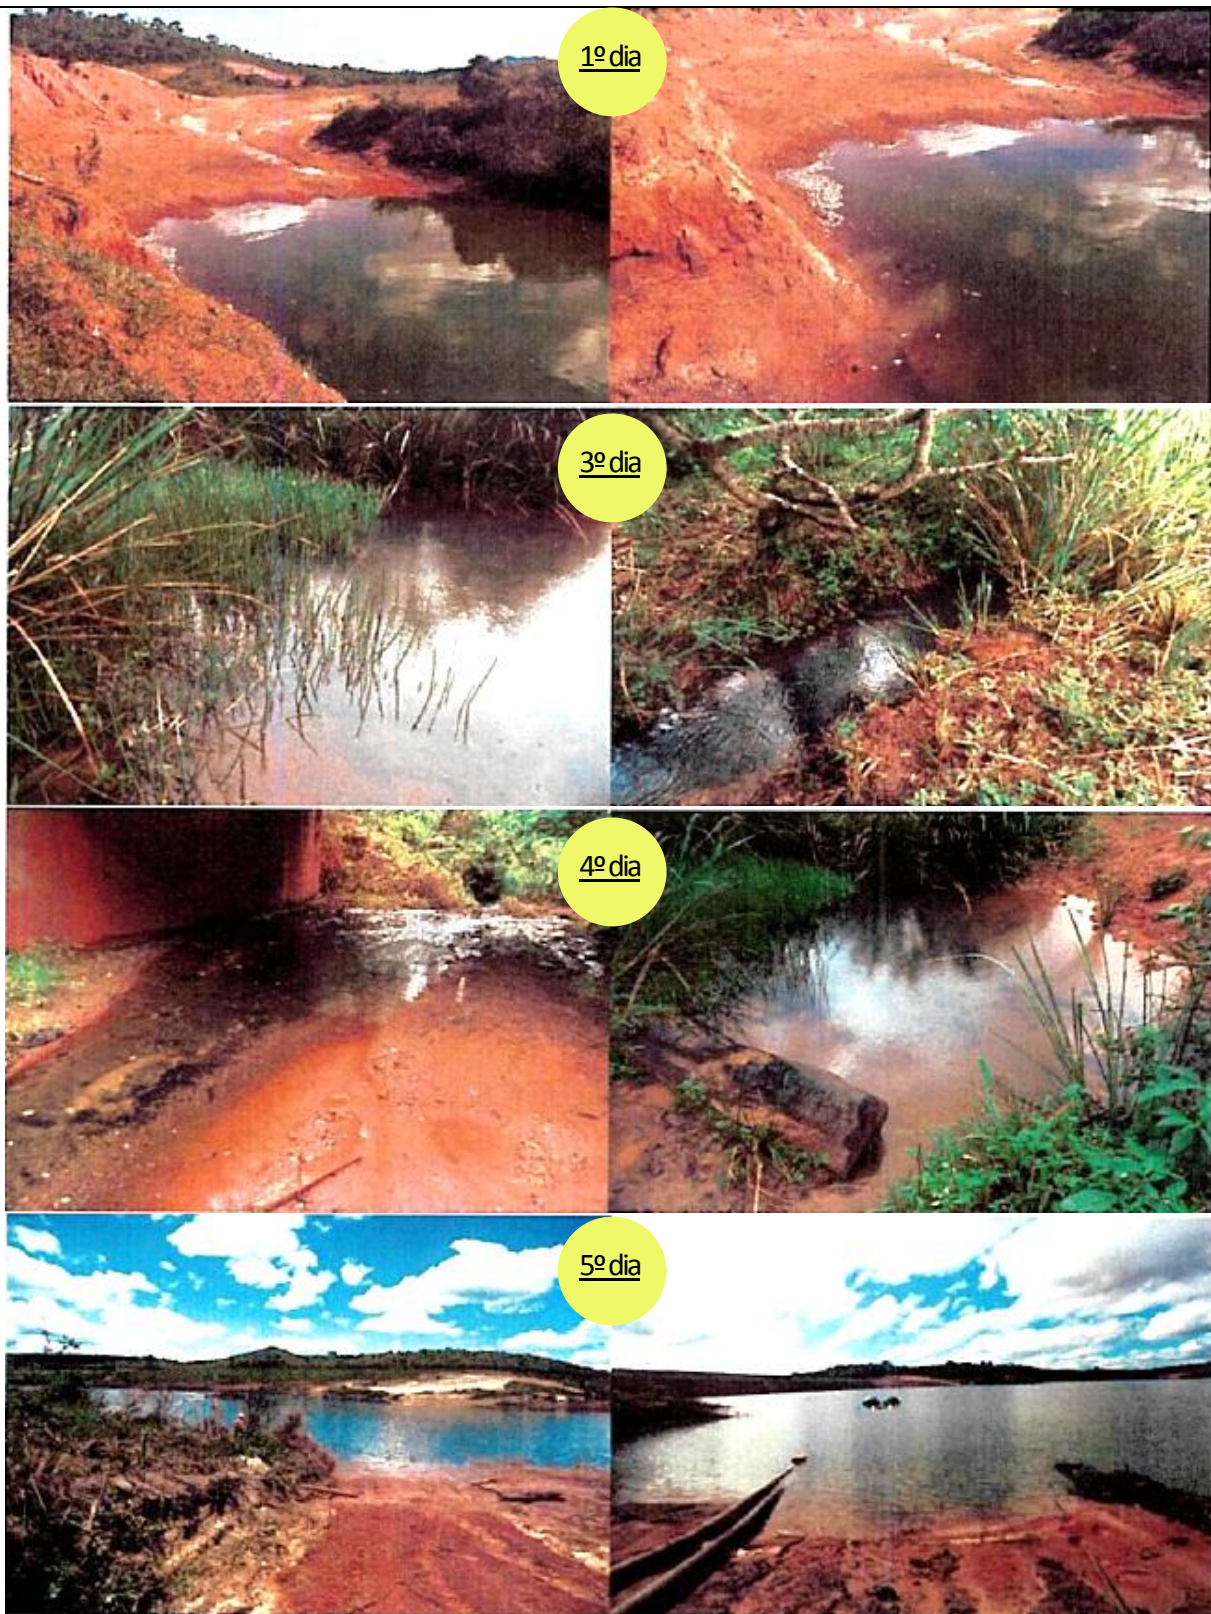
Também em atendimento ao Auto de Fiscalização nº 35758/2015 da SEMAD, a Anglo American elaborou um relatório apresentando o acompanhamento fotográfico realizado durante 7 dias após o registro de mortandade de peixes na lagoa de rejeitos da mineradora. O relatório, enviado à SEMAD em 29/01/16, mostra que durante o monitoramento realizado, não foram observadas novas mortes de peixes tanto na lagoa de rejeitos, quanto a jusante da barragem (Figura 8).

Figura 8. Monitoramento ambiental após mortandade de peixes na lagoa de rejeitos da Anglo American. 1º dia (26/10/15): localização das carcaças de peixes próximo à ombreira direita da barragem. 3º dia (28/10): córrego Passa-Sete próximo à comunidade de Água Quente, sem peixes mortos. 4º dia (29/10): córrego Passa-Sete, sob a ponte da rodovia MG-010, sem peixes mortos (26/10). 5º dia: vista geral da lagoa de rejeitos, sem peixes mortos. Fonte: Anglo American.
