<b>PARECER ÚNICO: 81/2018</b>		<b>Protocolo (SIAM) N°0397360/2018</b>	
<b>INDEXADO AO PROCESSO:</b> Licenciamento Ambiental	<b>PA COPAM:</b> 00337/1991/032/2014	<b>SITUAÇÃO:</b> <u>Sugestão pelo Deferimento</u>	
<b>FASE DO LICENCIAMENTO:</b> Revalidação da Licença de Operação		<b>VALIDADE DA LICENÇA:</b> 08 anos

<b>EMPREENDEDOR:</b> Companhia de Saneamento de Minas Gerais	<b>CNPJ:</b> 17.281.106/0001-03	
<b>EMPREENDIMENTO:</b> COPASA – ETE Onça	<b>CNPJ:</b> 17.281.106/0001-03	
<b>MUNICÍPIO:</b> Belo Horizonte	<b>ZONA:</b> Urbana	
<b>COORDENADAS GEOGRÁFICA (DATUM) SAD 069 :</b> LAT/Y 19°49'22.82"S LONG/X 43°53'27.24"O		
<b>LOCALIZADO EM UNIDADE DE CONSERVAÇÃO:</b> <input type="checkbox"/> INTEGRAL <input type="checkbox"/> ZONA DE AMORTECIMENTO <input checked="" type="checkbox"/> USO SUSTENTÁVEL <input type="checkbox"/> NÃO		
<b>BACIA FEDERAL:</b> Rio São Francisco <b>UPGRH:</b> --- - SF 5-	<b>BACIA ESTADUAL:</b> Rio das Velhas- <b>SUB-BACIA:</b> Ribeirão do Onça	
<b>CÓDIGO:</b> E-03-06-09	<b>ATIVIDADE OBJETO DO LICENCIAMENTO (DN COPAM 74/04):</b> Tratamento de Esgoto Sanitário	<b>CLASSE:</b> 5
<b>RESPONSÁVEL LEGAL PELO EMPREENDIMENTO:</b> Tales Heliodoro Viana		<b>REGISTRO:</b> CRB

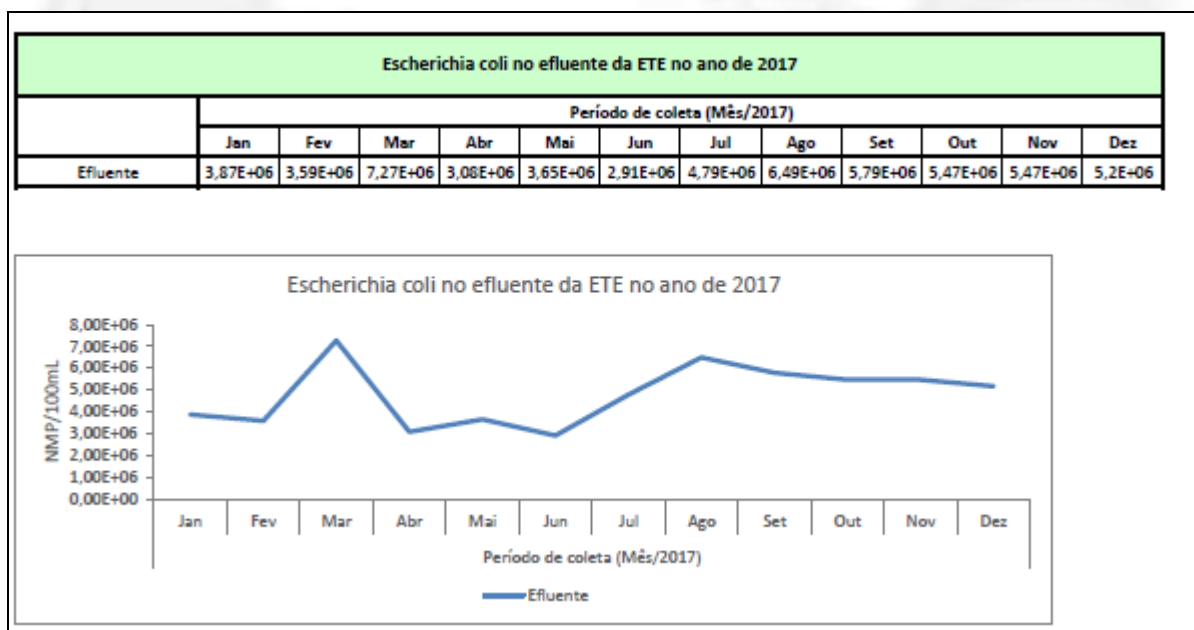
Figura 05 – *Escherichia coli* do efluente bruto e tratado (2017)  
Fonte: autos do processo 00337/1991/026/2009

Nas análises efetuadas para o ano de 2017, verificou-se presença de concentrações desse parâmetro no efluente tratado.

Ressalta-se que o sistema de tratamento implantado nesta ETE não possui estruturas para a realização do tratamento terciário com o objetivo de promover a remoção de coliformes termotolerantes.

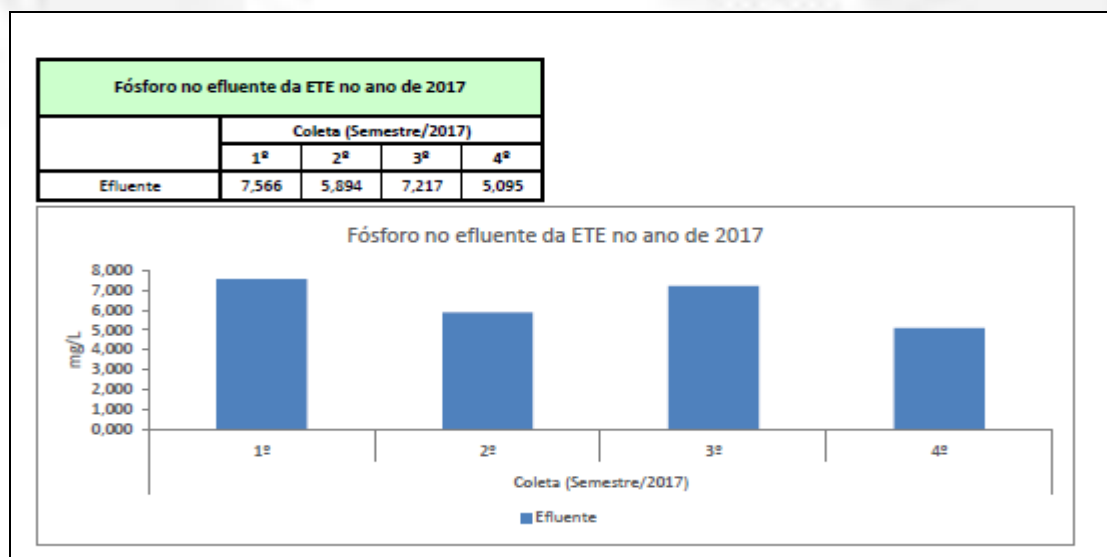
Figura 07 – Fósforo Total no efluente bruto e tratado  
Fonte: autos do processo 00337/1991/026/2009

O monitoramento de Fósforo total foi realizado com frequência trimestral. Observou-se concentração de fósforo no efluente tratado em todas as amostras do ano de 2017, porém, a DN COPAM/CERH 01/2008 não estabelece padrões de lançamento para este parâmetro.

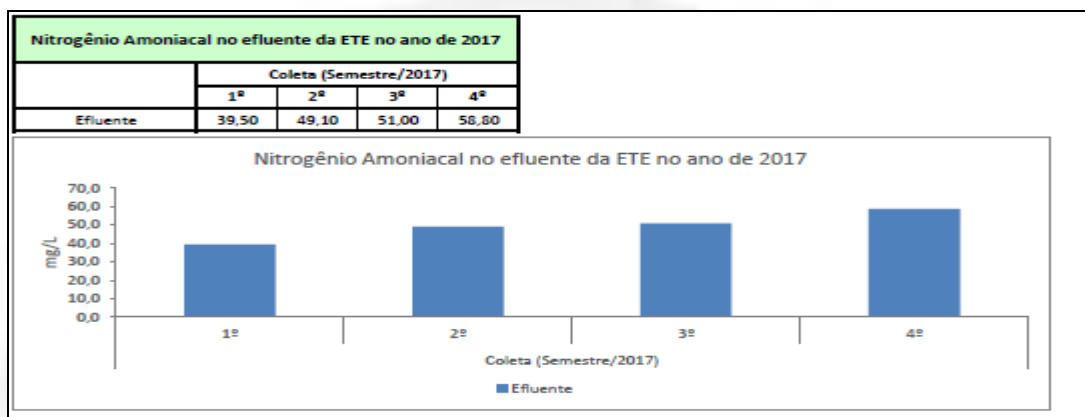
Figura 08 – Concentração de Nitrogênio Amoniacal no efluente bruto e tratado  
Fonte: autos do processo 00337/1991/026/2009

Quanto ao parâmetro Nitrogênio Amoniacal o valor estabelecido para o lançamento de efluente tratado é de 20,0 mg N/L, no entanto, este parâmetro não é aplicado a sistemas de tratamento de esgotos sanitários. Após análise dos dados do monitoramento de 2017, observou-se que a concentração de Nitrogênio Amoniacal no efluente tratado foi superior a 20,0 mg/L.

Destaca-se que a ETE Onça não possui implantado sistema de tratamento terciário para promover remoção de nutrientes do esgoto.

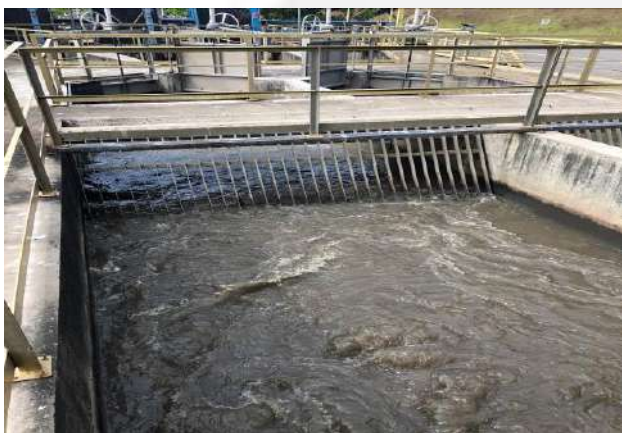
Gradeamento ( Tratamento Preliminar)

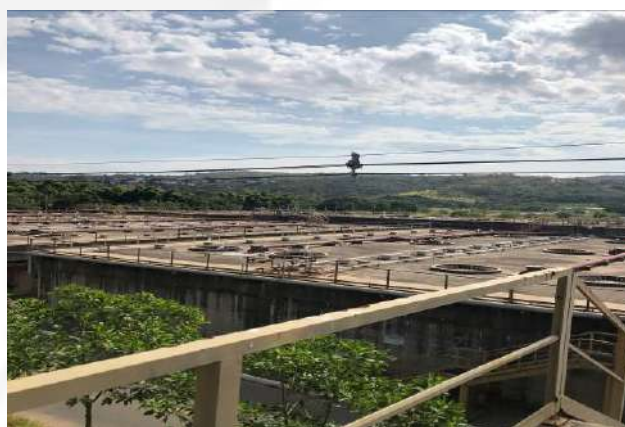
Reatores Anaeróbicos

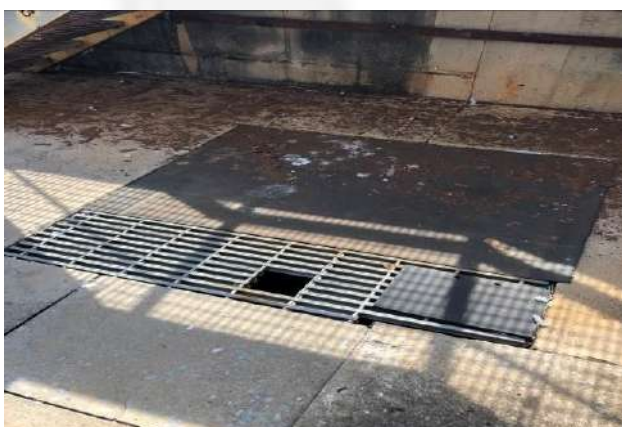
Grades Pultrudadas dos reatores anaeróbicos

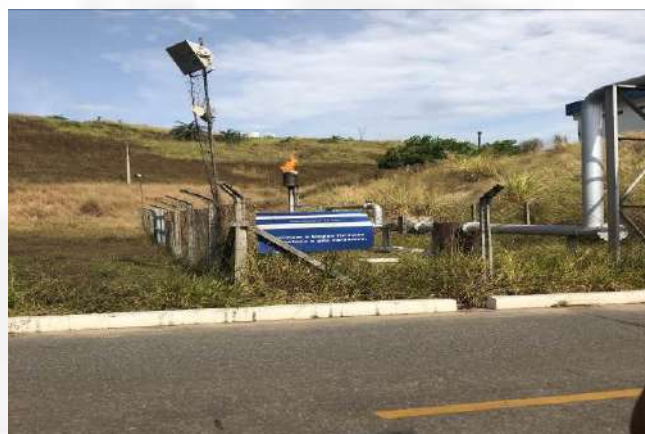
Queimador de Biogás

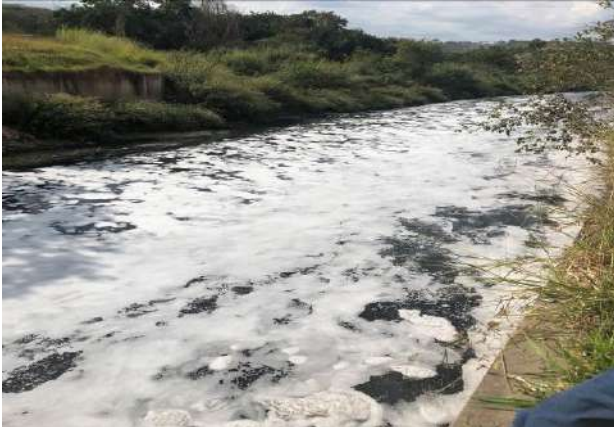
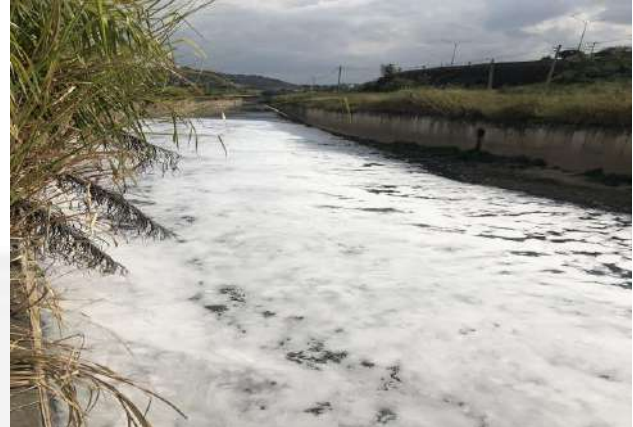
Ademais, durante a vistoria realizada em 28/05/2018, constatou-se que o lançamento do efluente tratado provoca modificações no aspecto visual do ribeirão do Onça devido à intensificação da geração de espumas.

Ribeirão do Onça após o lançamento do efluente tratado

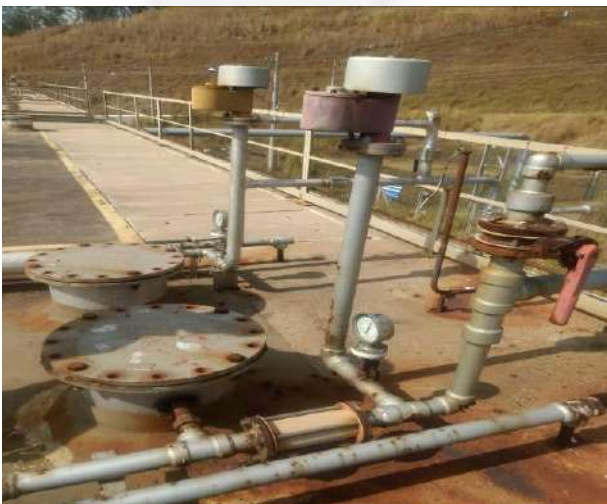
De acordo com Auto de Fiscalização 111583/2018 foi constatado que o sistema de coleta de biogás apresentava corrosões ao longo de suas tubulações o que possibilitava o escape de gases de odor objetável para a atmosfera.

Corrosão na tubulação de coleta do Biogás

12	Apresentar estudo com definição do sentido do fluxo do lençol subterrâneo na área do empreendimento. A partir dos resultados, estabelecer os pontos de monitoramento do lençol freático.	180 (cento e oitenta) dias.
13	Apresentar relatório técnico fotográfico comprovando a substituição da tubulação de coleta do biogás de forma a evitar vazamentos.	90 (noventa) dias.

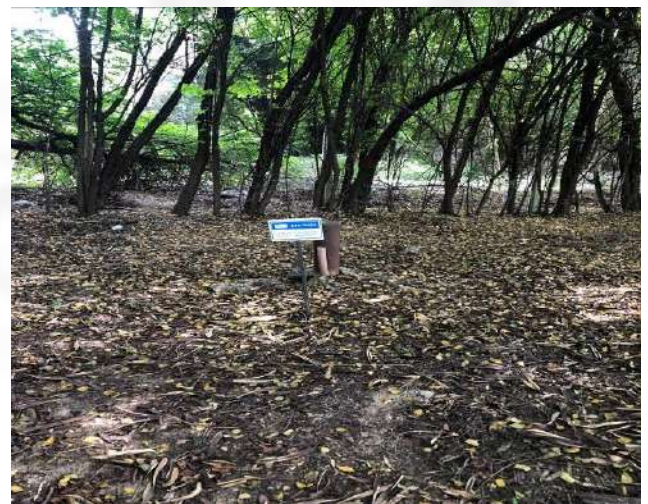
Poço de monitoramento (Montante)
