PARECER ÚNICO Nº 1407447/2016 (SIAM)

INDEXADO AO PROCESSO: Licenciamento Ambiental	PA COPAM: 31661/2014/002/2015	SITUAÇÃO: Sugestão pelo Deferimento	
FASE DO LICENCIAMENTO: Licença de Operação Corretiva – LOC	VALIDADE DA LICENÇA: 10 anos		
PROCESSOS VINCULADOS CONCLUÍDOS: Outorga	PA COPAM: 33842/2015	SITUAÇÃO: Análise técnica concluída	
EMPREENDEDOR: Móveis Teixeira Ltda	CNPJ:	19.936.527/0001-50	
EMPREENDIMENTO: Móveis Teixeira Ltda	CNPJ:	19.936.527/0001-50	
MUNICÍPIO: Rodeiro	ZONA:	Urbana	
COORDENADAS GEOGRÁFICA (DATUM): WGS LAT/Y 21°11'55" LONG/X 42°51'0,82" 84			
LOCALIZADO EM UNIDADE DE CONSERVAÇÃO:			
<input type="checkbox"/> INTEGRAL	<input type="checkbox"/> ZONA DE AMORTECIMENTO	<input type="checkbox"/> USO SUSTENTÁVEL <input checked="" type="checkbox"/> NÃO	
BACIA FEDERAL: Rio Pomba	BACIA ESTADUAL: Rio Xopotó		
UPGRH: PS2 Rios Pomba e Muriaé	SUB-BACIA: Córrego do Paiol		
CÓDIGO: B-10-06-5	ATIVIDADE OBJETO DO LICENCIAMENTO (DN COPAM 74/04): Fabricação de móveis de metal com tratamento químico superficial e/ou pintura por aspersão.	CLASSE 5

O presente Parecer Único refere-se ao empreendimento Móveis Teixeira Ltda., instalado em perímetro urbano do município de Rodeiro /MG,

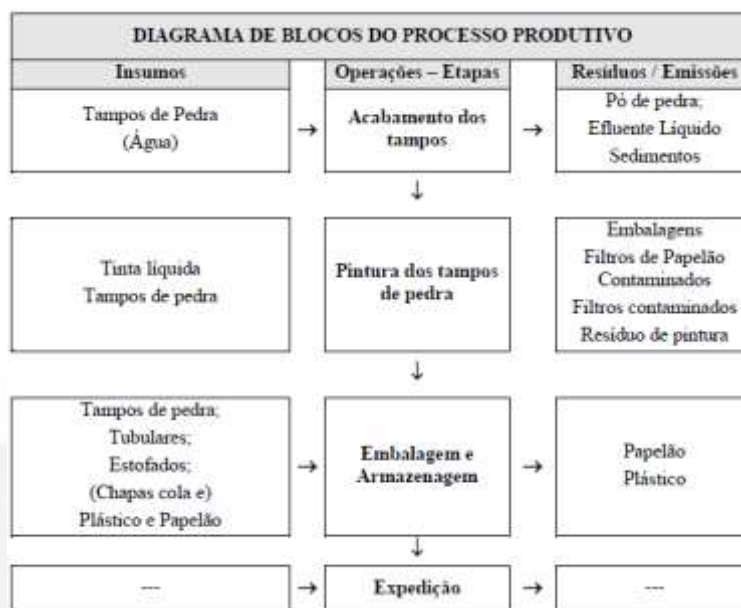
Tabela 05: Fluxograma de produção da empresa, exposto no RCA página 78 e 79 dos autos

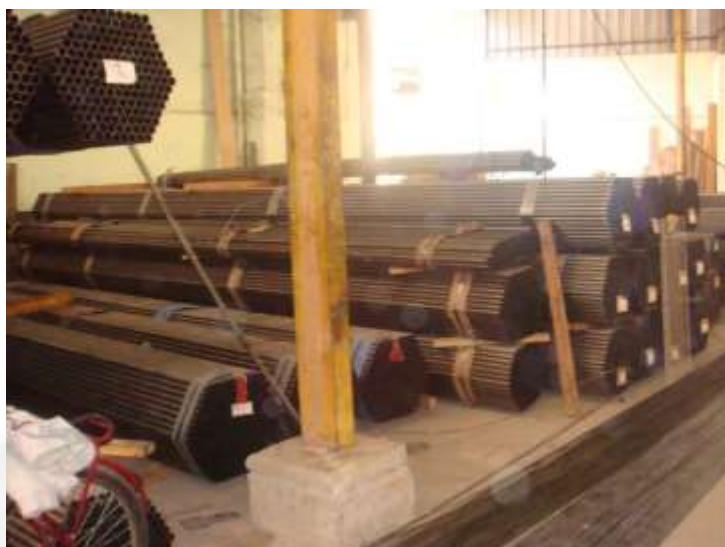
Figura 02: Área armazenagem de matérias-primas na empresa.

A matéria-prima recebida na unidade fabril constitui, principalmente os tubos de aço de diferentes perfis e tamanhos. Os tubos são recebidos e descarregados com auxílio de empilhadeiras e ponte rolante. O armazenamento ocorre na área de armazenagem de matérias-primas, conforme especificado no lay-out da unidade fabril. A atividade de descarregamento dos tubos pode promover ruídos significativos.

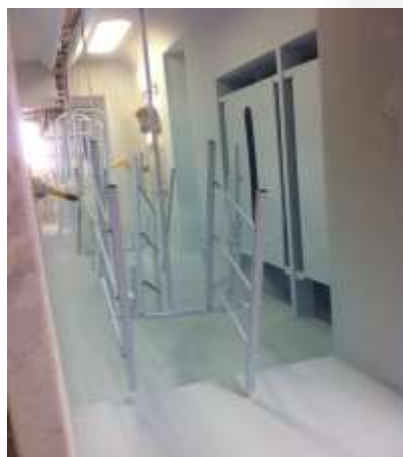
Figura 13 – Pintura eletroestática realizada no interior da cabine de pintura à seco

Com as superfícies limpas e preparadas com a camada de fosfatos, as peças são encaminhadas para a pintura a pó. Tal atividade é desenvolvida dentro do galpão industrial, com cabine de pintura a seco que recolhe o pó não aderido às peças e permite a sua reutilização.

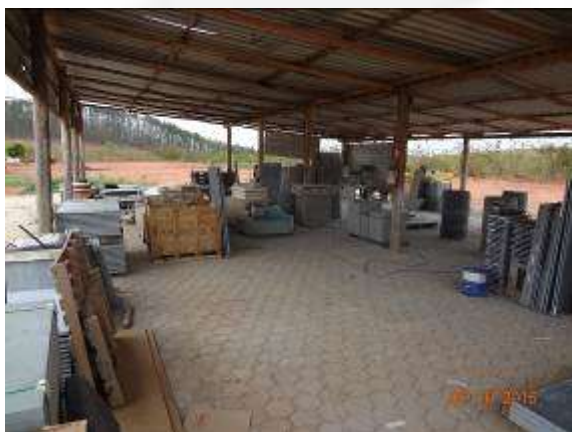
Fig. 14 -Local onde é feita a manutenção dos tampos de pedras

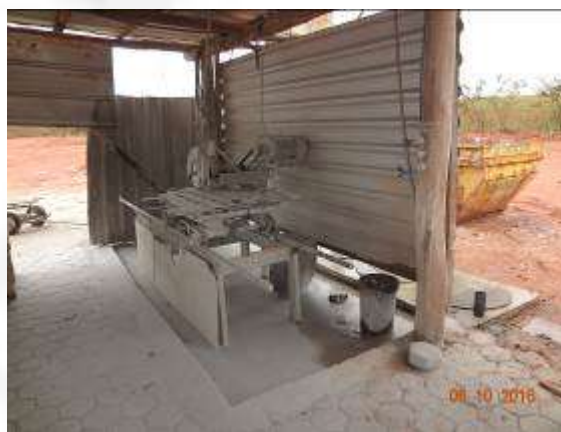
Fig – 15 Máquina de corte

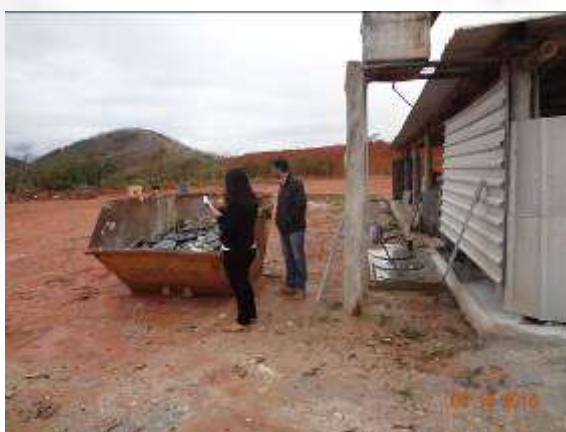
Fig. – 16 Água utilizada no processo com sistema de recirculação e local de deposição dos resíduos (caçamba)

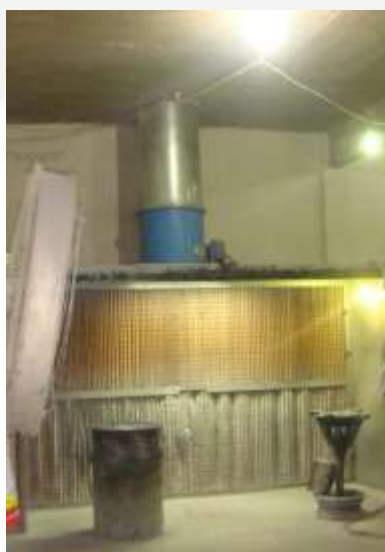
Fig. – 17 Cabine de pintura para o tingimento dos tampos de pedra

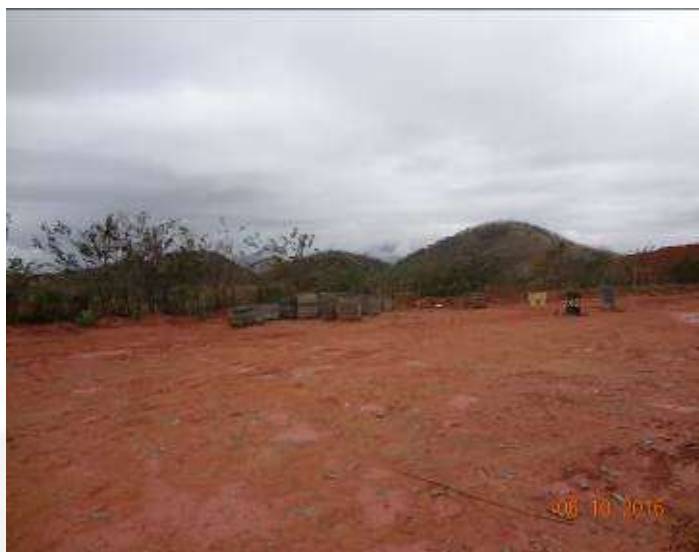
Fig. 18 - Plantio de árvores no entorno da fábrica

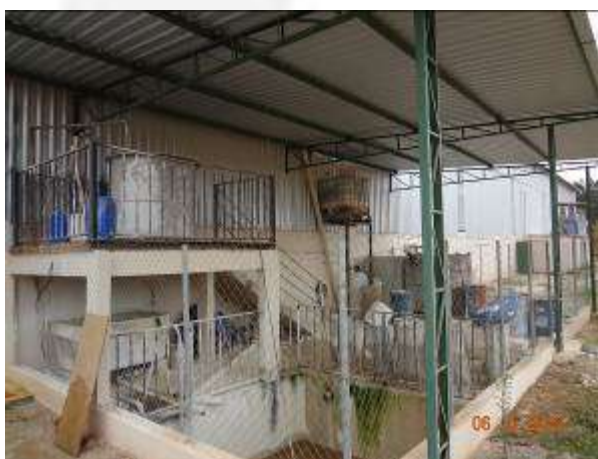
Fig. 19 - Estação de Tratamento Industrial

Das informações do projeto de tratamento da ETEI, o armazenamento do efluente tratado ocorre em dois tanques de 3.000 L cada, localizados na área da ETE industrial. Como não haverá descarte do efluente tratado em curso d'água e devido as instalações de tratamento manterem as medidas de proteção e controle para caso de derramamento, não será solicitado automonitoramento referente ao efluente industrial, desde que o mesmo não seja lançado em curso D'água, sendo exigido como condicionante desse parecer único que "o efluente industrial não poderá ser despejado em curso D'água, após o tratamento, sem que haja programa de automonitoramento para avaliar a eficiência do sistema, assim como análise de depuração do curso d'água".

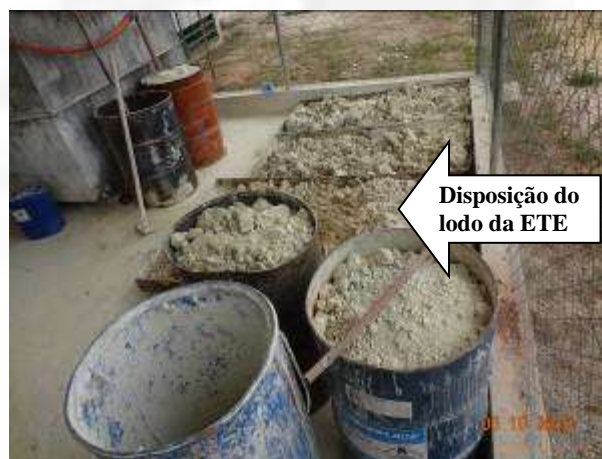
Fig. 20 - Local de disposição do lodo seco em tambores e as duas caçambas da água tratada que retorna aos tanques químicos.

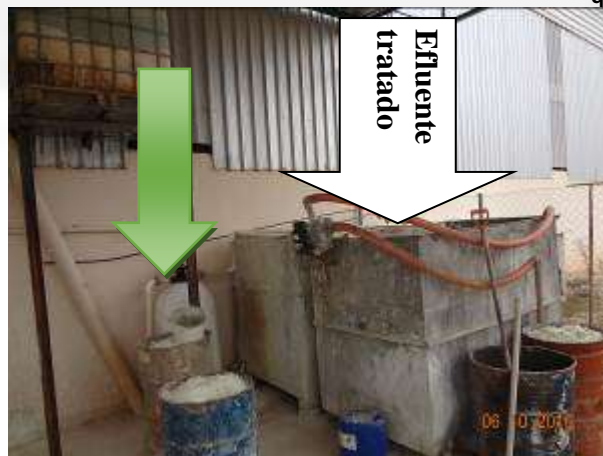
Fig. 21 - A seta verde indica o filtro de carvão ativado implantado

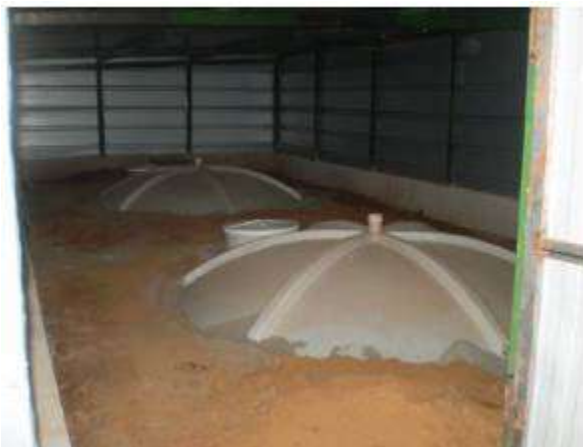
Fig.22 - Sistema de tratamento de efluentes sanitários

Foi apresentado também o projeto construtivo da ETE sanitário e o sistema de tratamento que ocorre por meio de fossa séptica e filtro anaeróbico passando por uma caixa distribuidora seguindo para um sumidouro, não havendo descarte em curso d'água.

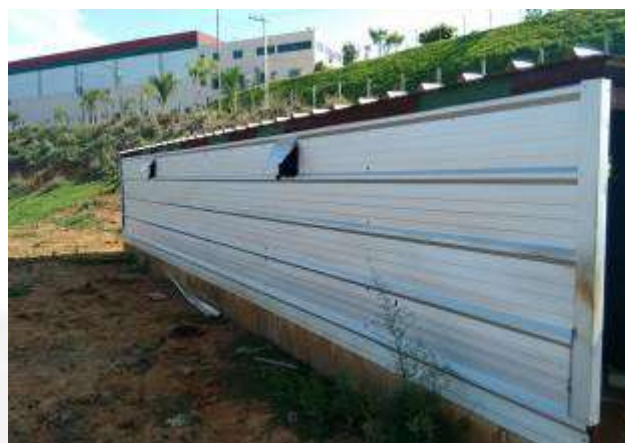
Fig. 23 - Abertura lateral para escape dos gases

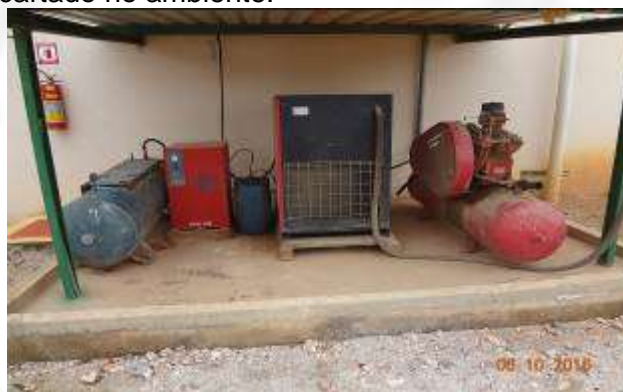
Fig. 24 - Galão inserido ao lado do compressor para a coleta da purga

Ressalta-se que por condição descrita em TAC o empreendedor implantou um sistema de tratamento da purga dos compressores, em que o efluente é passa por uma caixa de areia e, após separação água e óleo, a água retorna para o processo junto ao sistema de tratamento de efluente industrial, não sendo descartado no ambiente.

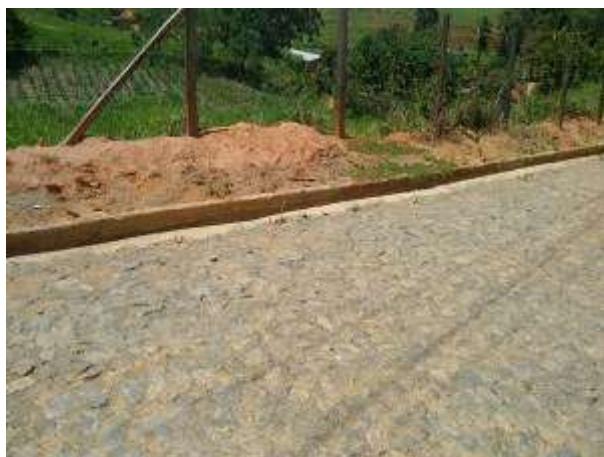
Fig. 25 - Todas as ruas de acesso a empresa foram implantadas a caneletas.

Contudo, em se tratar dos impactos decorrentes da energia da água ao se tocar diretamente no solo, foram solicitadas por informação complementar que fossem apresentadas medidas mitigadoras visando minimizar os processos erosivos observados no local, bem como o assoreamento. Para tanto o empreendimento realizou a construção de canaletas nas vias de acesso, assim como melhorias nas bocas de lobo e implantação de estruturas que visam dissipar a energia das águas pluviais no escoamento superficial, garantindo assim melhor infiltração e menor carreamento de sólidos.

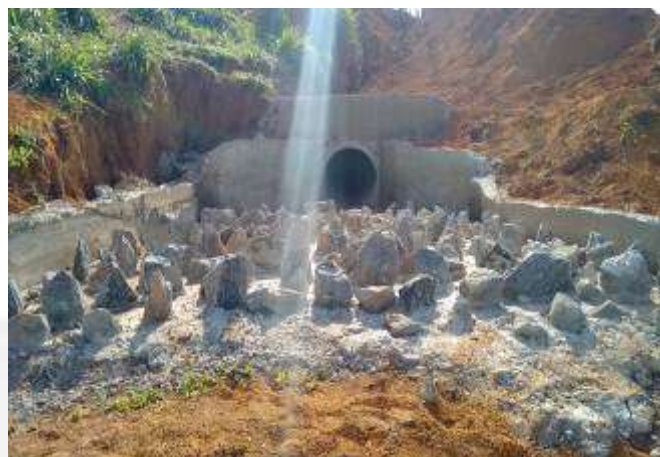
Fig. 26 - Novo local de drenagem das águas pluviais com o dissipador de energia implantado.

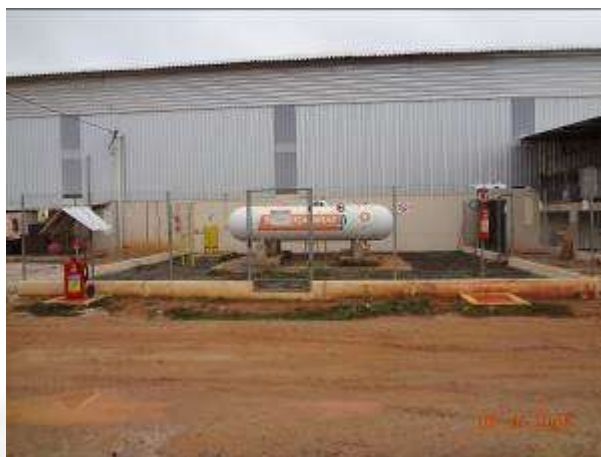
Fig. 27 – Local de armazenamento do GLP

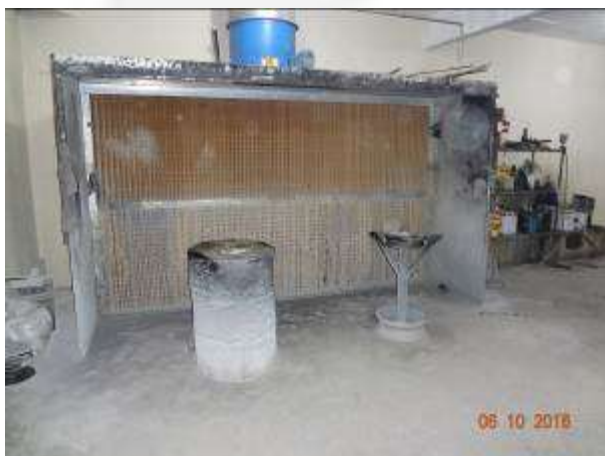
Fig. 28 - Imagem da cabine de pintura a seco utilizada para a pintura de tampo de pedra

As unidades de pintura dos tampos de pedra possuem filtros de papelão de lã de vidro em suas paredes, abaixo do papel plissado, para a retenção de material particulado, de forma a remover os Compostos Orgânicos Voláteis.

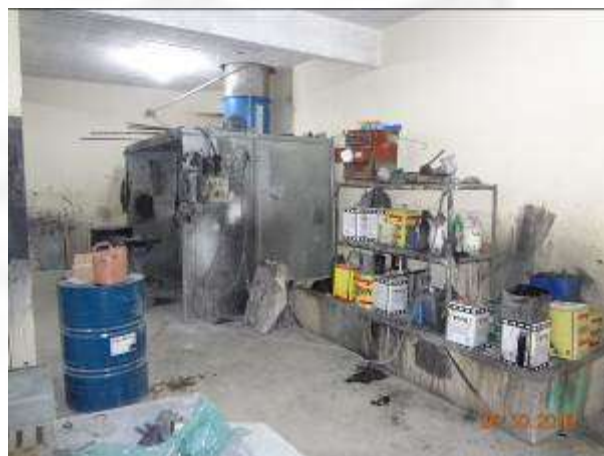
Fig. - 29 Ao lado da cabine de pintura estão dispostos os galões de tintas utilizadas no processo contidas dentro de uma bacia de contenção

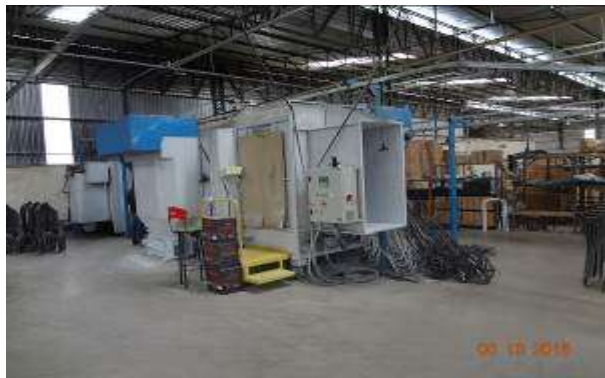
Fig. 32 - Cabines de pintura eletrostática

Já as cabines de pintura eletrostática dos tubulares possui um filtro plissado para reter materiais particulados. Desta forma, o controle das emissões já é realizado de acordo com o preconizado pela DN COPAM 187/13.

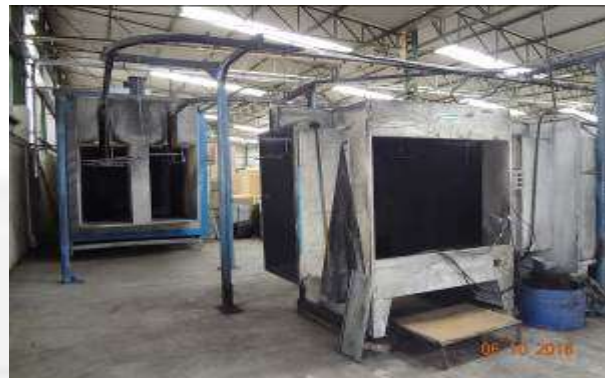
Fig. 33 - Estufa

Na fábrica existem duas cabines eletrostáticas que, após pintura, o produto é direcionado automaticamente para uma estufa específica para o secamento. É um processo mais caro pelo uso do gás, porém muito mais eficiente em termos de tempo de produção, conforme informado em vistoria.

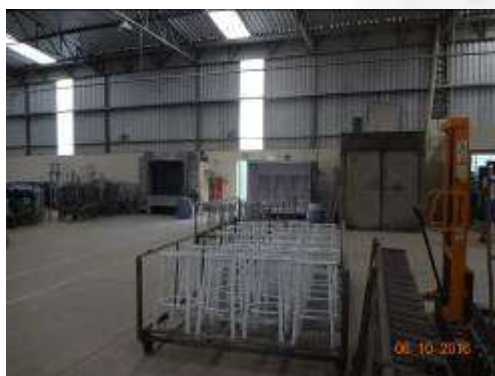
Fig. 34 - Duas cabines a seco utilizadas para pintura dos tubulares utilizado quando a demanda de produção é menor. Ao lado, se encontra a estufa utilizada após essa pintura

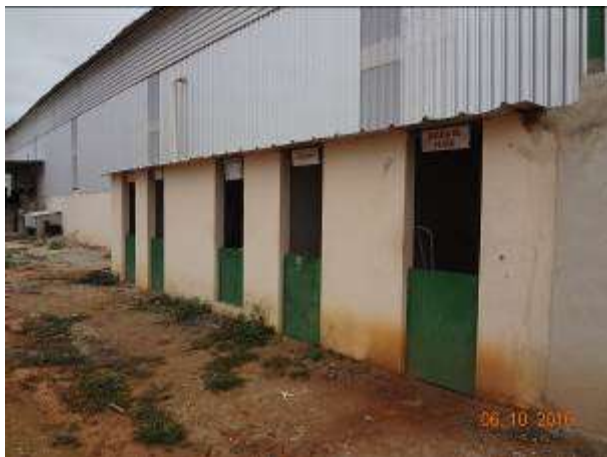
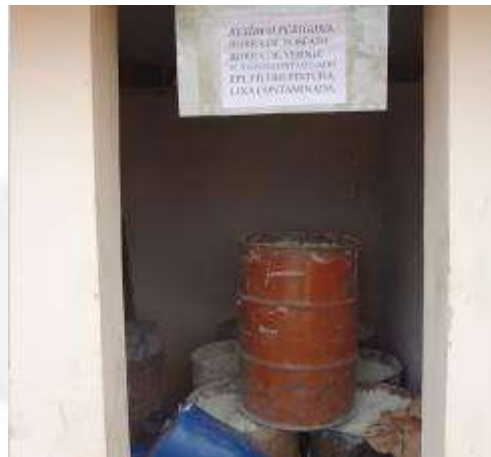
Fig. 35 e 36 - Depósitos de Resíduos Sólidos separados por baias, com cobertura, impermeabilizados e com bacia de contenção para os resíduos considerados contaminados.

Da avaliação realizada sobre as formas de destinação final dos resíduos sólidos gerados no processo produtivo, as soluções propostas constituem práticas ambientais adequadas e o armazenamento temporário dos resíduos é realizado em um abrigo próprio para cada um deles.

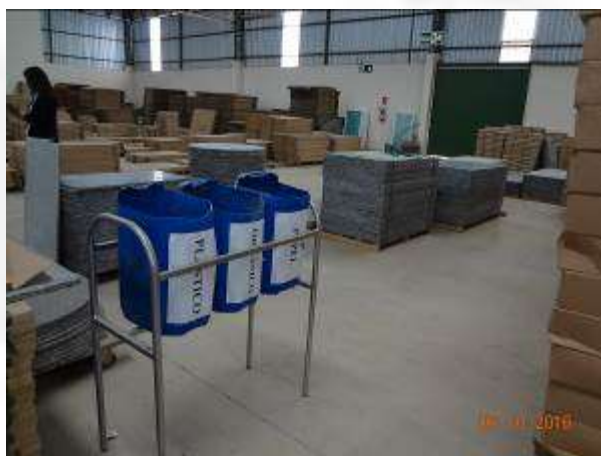
Fig. 37 - Coleta seletiva de resíduos no interior da fábrica

Em toda a fábrica foi observado a segregação dos resíduos na origem por meio de coleta seletiva, proporcionando eficácia a separação dos mesmos para destinação final.
