PARECER ÚNICO Nº 0207913/2019 (SIAM)			
<b>INDEXADO AO PROCESSO:</b> Licenciamento Ambiental	<b>PA COPAM:</b> 00361/1999/010/2018	<b>SITUAÇÃO:</b> Sugestão pelo Deferimento	
<b>FASE DO LICENCIAMENTO:</b>	Licença de Operação Corretiva – LOC, modalidade LAC1	<b>VALIDADE DA LICENÇA:</b> 10 (dez) anos	
<b>EMPREENDEDOR:</b>	PAM – Produtos Auxiliares Metalúrgicos LTDA	<b>CNPJ:</b> 01.246.955/0001-96	
<b>EMPREENDIMENTO:</b>	PAM – Produtos Auxiliares Metalúrgicos LTDA	<b>CNPJ:</b> 01.246.955/0001-96	
<b>MUNICÍPIO:</b> São Joaquim de Bicas	<b>ZONA:</b> Urbana / Industrial		
<b>COORDENADAS GEOGRÁFICA (DATUM):</b> LAT/Y 20° 03' 45" LONG/X 44° 16' 59" SAD 69			
<b>LOCALIZADO EM UNIDADE DE CONSERVAÇÃO:</b>			
<input type="checkbox"/> INTEGRAL	<input type="checkbox"/> ZONA DE AMORTECIMENTO	<input type="checkbox"/> USO SUSTENTÁVEL <input checked="" type="checkbox"/> NÃO	
<b>BACIA FEDERAL:</b> Rio São Francisco SF3 - Região da Bacia do Rio <b>UPGRH:</b> Paraopeba	<b>BACIA ESTADUAL:</b> Rio Paraopeba <b>SUB-BACIA:</b> Rio Paraopeba

<b>CÓDIGO:</b> F-05-07-1	<b>ATIVIDADE OBJETO DO LICENCIAMENTO (DN COPAM 74/04):</b> Reciclagem ou regeneração de outros resíduos classe 2 (não perigosos) não especifica

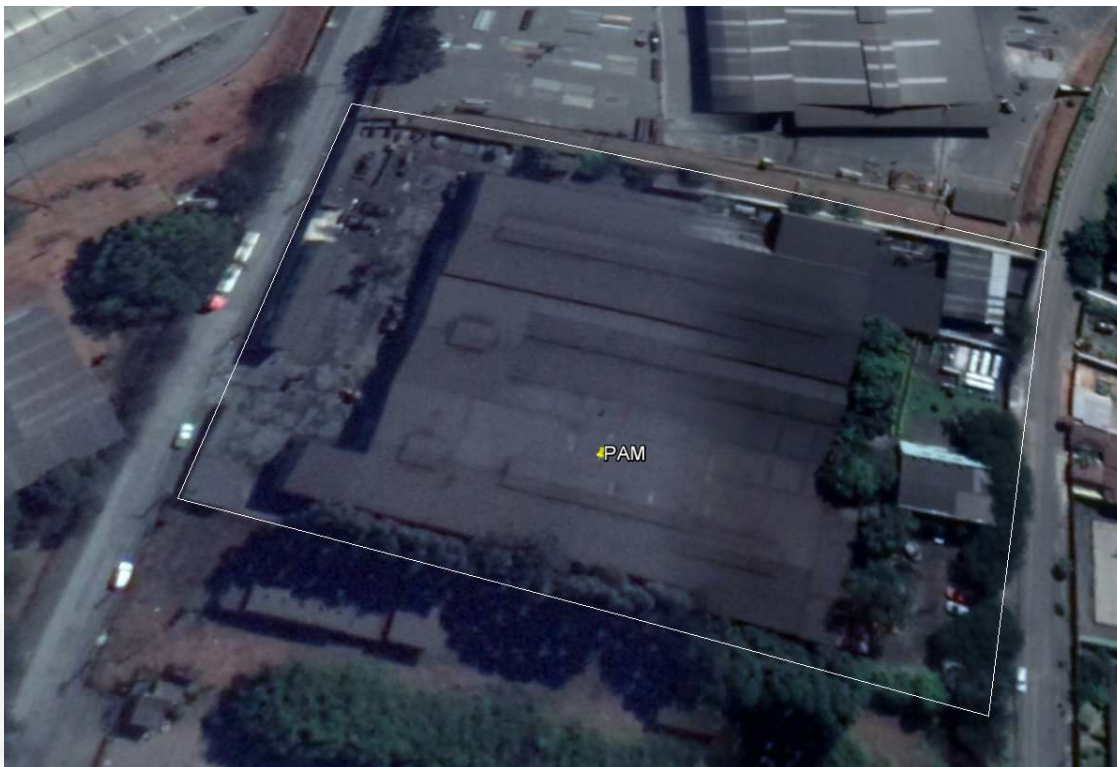
Imagem 2: Área do empreendimento

A unidade da PAM tem um regime operacional de 3 (três) turnos, 7 dias por semana, nos 12 meses do ano, em função da ampliação, fls. 35. A empresa conta um total de 53 (cinquenta e três) funcionários, sendo 10 (dez) devido a ampliação, estando instalada em uma área de 11.610 m<sup>2</sup> da qual a área útil é de 5.390 m<sup>2</sup> e a área construída 3.990 m<sup>2</sup>, conforme verifica-se no lay out à fls. 92. O produto da empresa são briquetes para utilização em siderúrgicas (matéria prima em altos fornos). A PAM não mais produz massas refratárias (utilizada em fornos metalúrgicos), tendo desativado os equipamentos que faziam parte dessa linha de produção (moinhos de bolas, barras, martelo; a moagem marajoara; forno túnel e a ensacadeira). Na imagem 2 tem-se a área da empresa em maior aproximação.
