PARECER ÚNICO Nº 1102322/2015

INDEXADO AO PROCESSO: Licenciamento Ambiental	PA COPAM: 34/1992/010/2014	SITUAÇÃO: Sugestão pelo Deferimento
FASE DO LICENCIAMENTO: Revalidação da Licença de Operação		VALIDADE DA LICENÇA: 4 anos

CÓDIGO:	ATIVIDADE OBJETO DO LICENCIAMENTO (DN COPAM 74/04): F-02-04-6 Base de armazenamento e distribuição de lubrificantes, combustíveis líquidos derivados de petróleo, álcool combustível e outros combustíveis automotivos.	CLASSE 5
----------------	---	--------------------

Relatório Fotográfico da Raízen Combustíveis S.A.

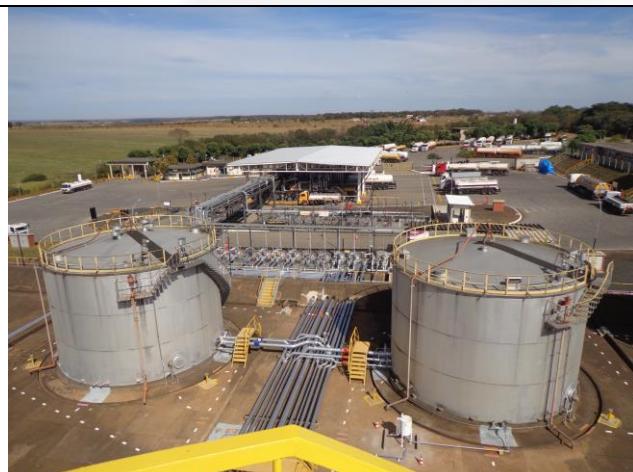
Foto 1- Vista do empreendimento

A empresa é uma Base de Distribuição Compartilhada (Pool), constituída por duas companhias, sendo administrada pela Raízen (foto 1). Trabalham no local 13 funcionários da Raízen, 10 funcionários da Congênere (Ipiranga), aproximadamente 20 contratados (terceirizados) responsáveis pela manutenção e aproximadamente 85 motoristas/dia (transportadora).

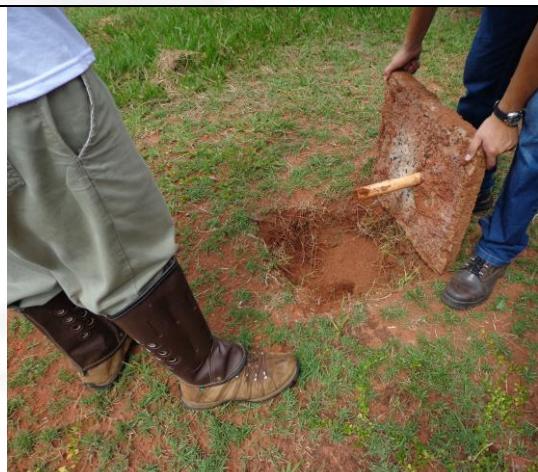
Avaliação: Condicionante cumprida fora do prazo. Ao realizar a primeira vistoria constatou que não foi realizada a desativação das fossas e ainda estava havendo percolação provavelmente do efluente sanitário proveniente da fossa utilizada, na escada de drenagem. Neste sentido, foi lavrado auto de infração por descumprimento de condicionante. Posteriormente conforme já mencionado neste parecer as adequações necessárias foram efetuadas.

Na ocasião da fiscalização, realizada em 18/07/2015, a equipe técnica da SUPRAM – TM/AP pôde observar que foi realizada a remoção do solo (foto 2) que se encontrava sob o sistema de tratamento do efluente constatado na primeira vistoria e ainda a implantação de uma proteção de concreto ao redor da fossa do sistema 1 (foto 3), enquanto que no sistema 2 (foto 4) foi desativada e substituída.

Foto 2 – Solo que se encontrava sob o sistema de tratamento do efluente sanitário 1, antes da manutenção.

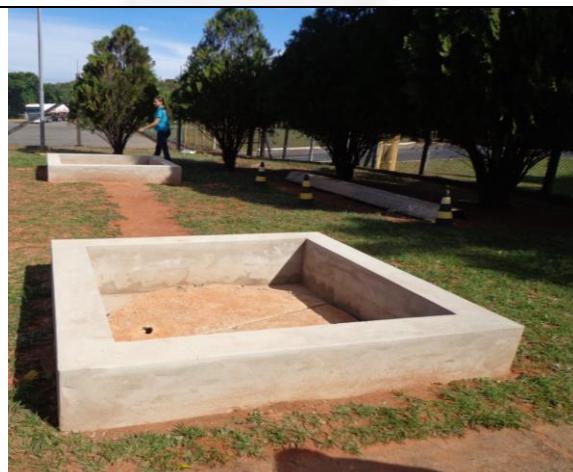
Foto 3 - Sistema de tratamento de efluente sanitário 1, após a manutenção.

Foram realizadas adequações nos sistemas de tratamentos após auto de infração, conforme já mencionado. Realizou-se a manutenção do sistema 1 (foto 3), enquanto que no sistema 2 foi desativada e substituída (foto 4). Este foi esvaziado e limpo, também foi realizada a desinfecção e higienização e posteriormente aterrado. O sistema de tratamento de efluente doméstico que substitui o sistema 2 foi locada no nível mais baixo do empreendimento (foto 5). Este sistema foi dimensionado para contribuição de 70 litros/dia, os efluentes gerados são encaminhados para um

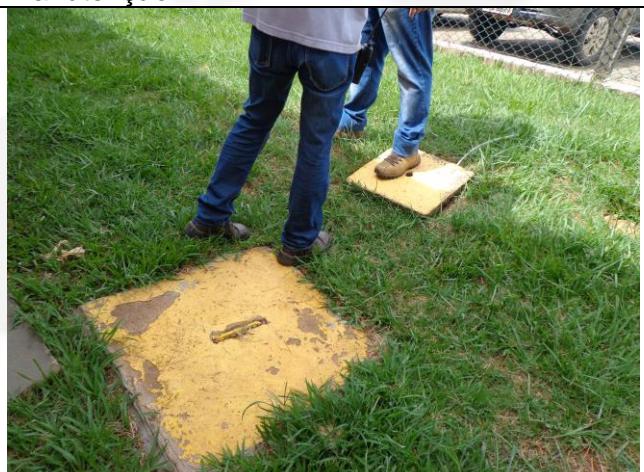
Foto 4 – Fossa séptica do sistema 2 utilizada anteriormente

No Laudo ainda informa que o sistema 2 foi esvaziado e limpo, também foi realizada a desinfecção e higienização e posteriormente aterrado. Foi possível observar *in loco* o sistema de tratamento de efluente doméstico que substituiu o sistema 2 (foto 5), este está localizada no nível mais baixo do empreendimento, aproveitou-se o desnível do terreno para o encaminhamento por gravidade e considerando a impossibilidade de instalar o novo sistema no local onde se encontrava o sistema anterior, optou-se por instalar o conjunto logo após o talude. Neste sistema, os efluentes gerados são encaminhados para um sistema de tratamento composto de fossa séptica, filtro e vala de infiltração.

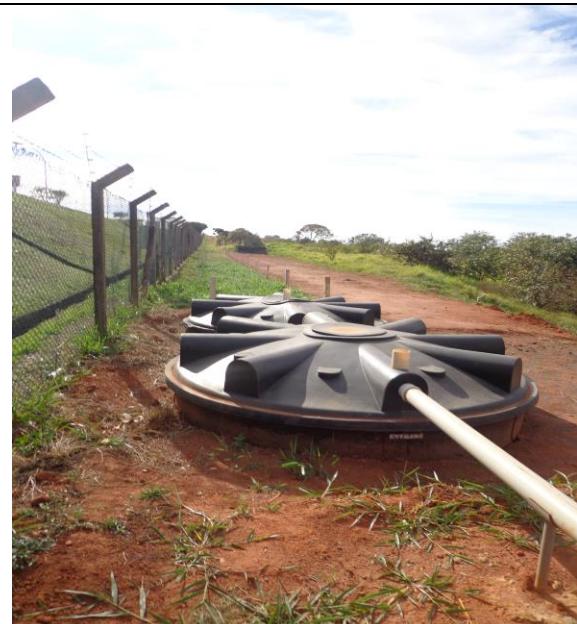
Quando foi realizada a segunda fiscalização no dia 13 de janeiro de 2015 verificou-se que o empreendimento havia adquirido um sistema de tratamento composto de fossa séptica e filtro, estes ainda não estavam instalados. A equipe técnica observou banheiros químicos próximo ao estacionamento para atender aos motoristas, enquanto que a equipe da Raízen e contratados utilizaram os banheiros do sistema 1 até que fosse instalado o novo sistema de tratamento para atender o escritório administrativo da Raízen.

Foto 4 – O atual sistema de tratamento do efluente sanitário 2.

sistema de tratamento composto de fossa séptica, filtro e vala de infiltração. Este sistema foi projetado para limpeza num intervalo de 1 ano.

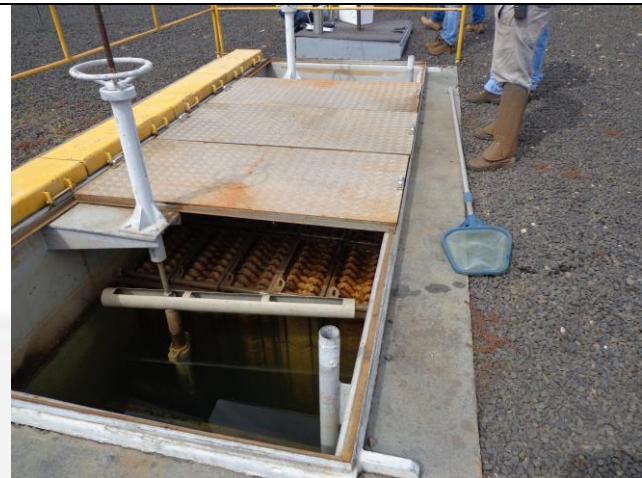
A plataforma de carregamento é impermeabilizada, com drenagem direcionada para a caixa de separação de água e óleo – CSAO (foto 6).

Foto 6 - Caixa separadora água e óleo
