PARECER ÚNICO Nº 0207066/2018

INDEXADO AO PROCESSO: Licenciamento Ambiental	PA COPAM: 00119/1986/107/2013	SITUAÇÃO: Sugestão pelo Deferimento
FASE DO LICENCIAMENTO: Licença de Operação - LO		VALIDADE DA LICENÇA: 10 anos

A Barragem de Itabiruçu é uma estrutura pertencente ao Complexo Minerário de Itabira/MG, idealizada na década de 1980 para atuar na contenção de rejeitos procedentes da usina de beneficiamento da Mina de Conceição pertencente ao empreendedor Vale S.A. A barragem foi implantada em 1982 e regularizada em 2000 no processo de Licença de Operação Corretiva do complexo em que está localizada, sua cota de crista na época estava na EL. 813,0m.

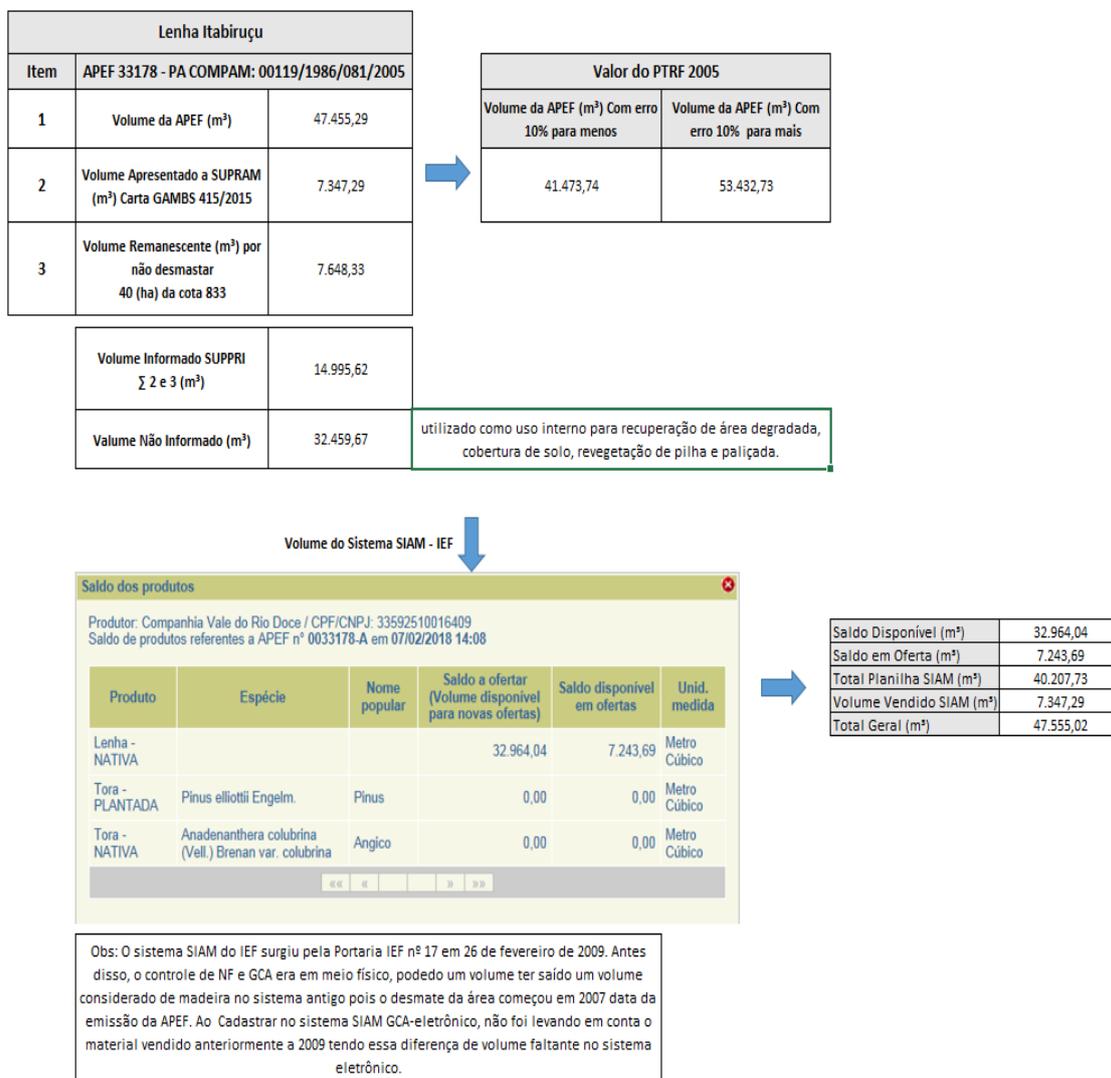
A comprovação da destinação do material lenhoso foi devidamente apresentado segundo fluxograma ilustrado na Figura 1:

Figura 1: Comprovação de rendimento lenhoso.

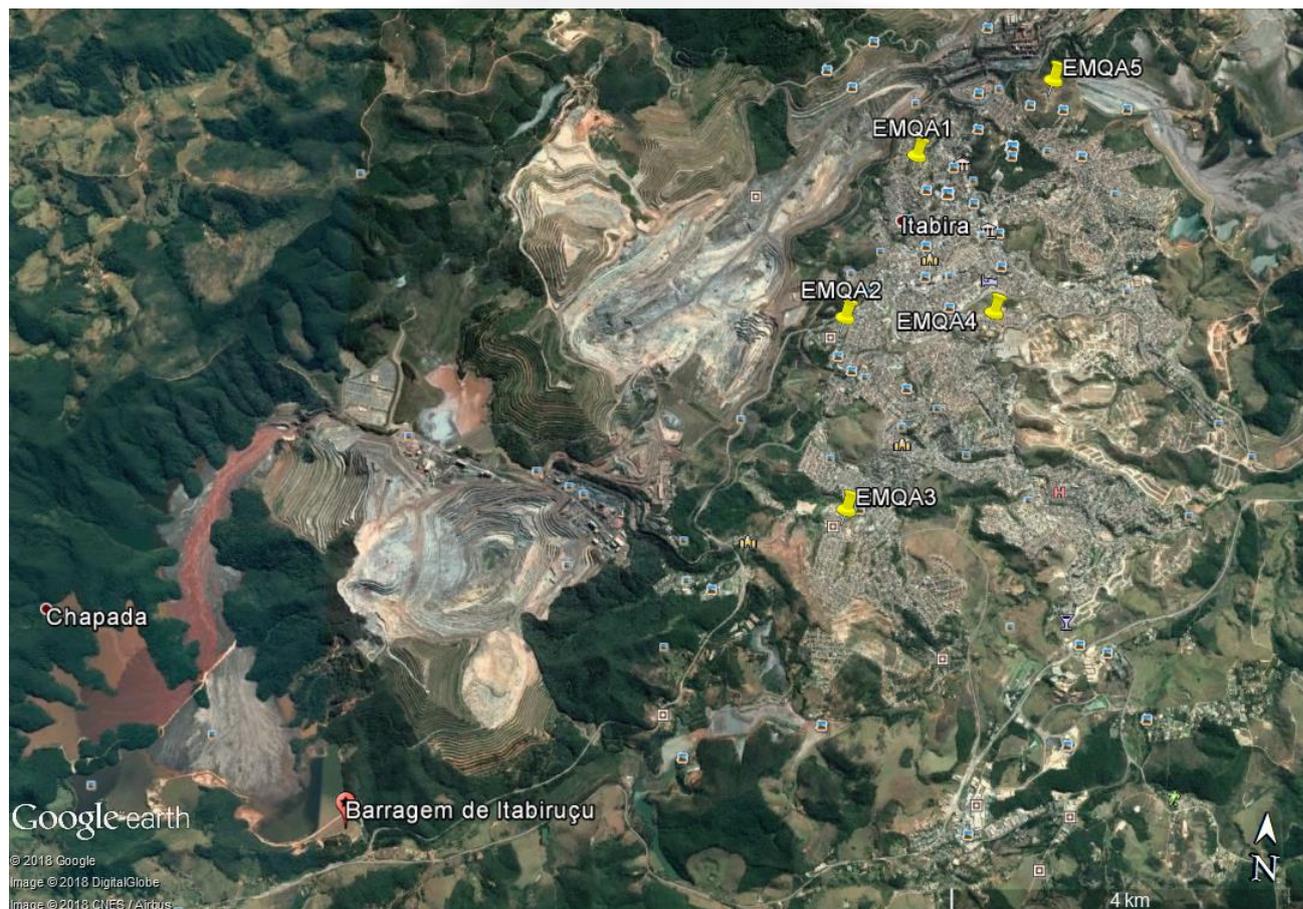
Figura 3: Localização das Estações de Monitoramento de Qualidade do Ar e da Barragem de Itabiruçu em relação ao município de Itabira.

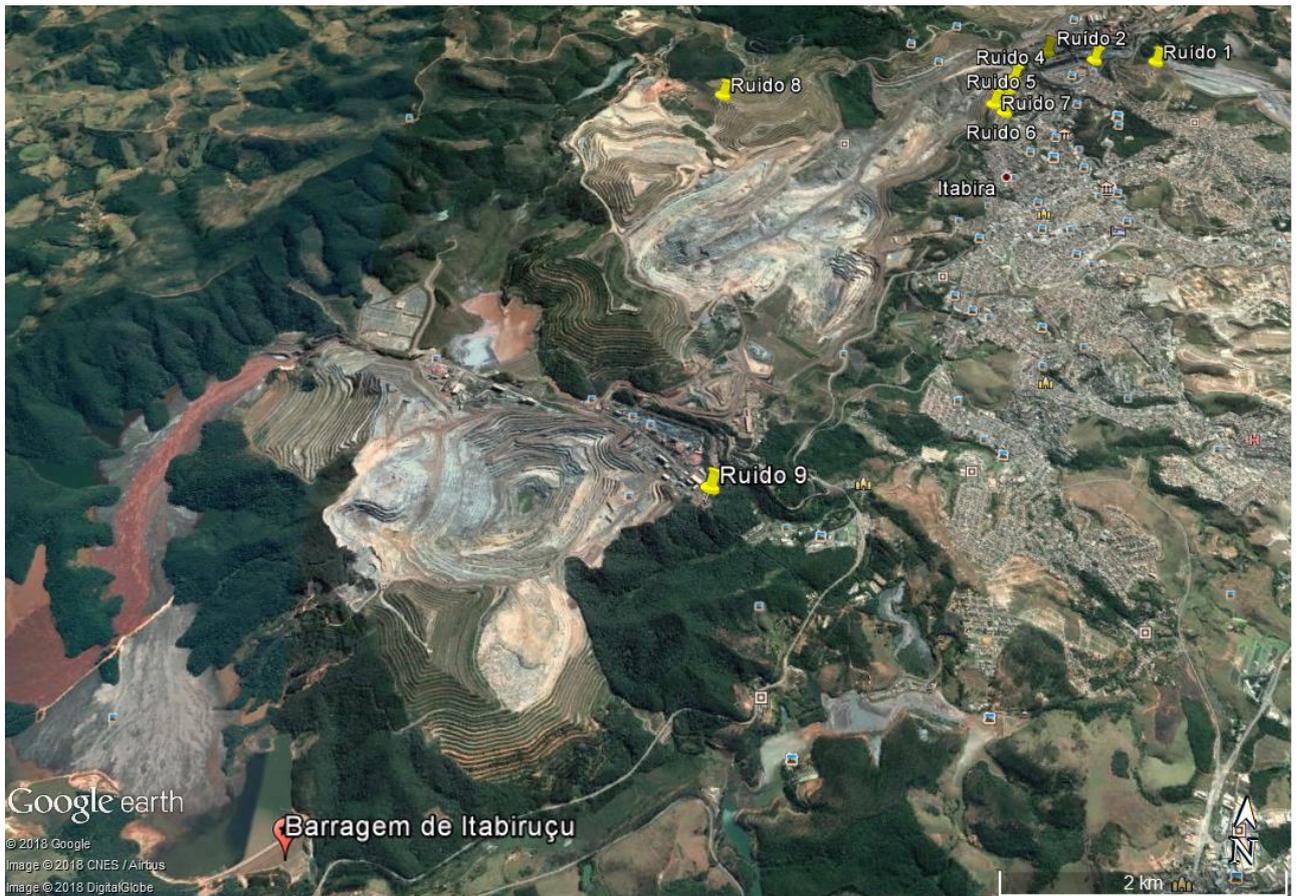
Figura 2: Pontos de Monitoramento de Ruído em relação a posição da Barragem de Itabiruçu e a comunidade de Itabira.
Fonte: PCA, Total (2017).

Por fim o monitoramento de ruídos apresentado referente ao ano de 2017, nos pontos próximos a comunidade conforme figura 2, resultou em valores amostrados abaixo dos limites estabelecidos pelas Leis Estaduais nº 7.302/78 e nº 10.100/90 e pela CONAMA 01/90. Os pontos RDO09 e RDO02 apresentaram amostragens com valores acima dos limites estabelecidos pela legislação em algumas coletas, mas o empreendedor justificou que os pontos ficam dentro da área industrial, distante cerca de 500m da comunidade mais próxima atenuando os possíveis incômodos à comunidade em função da fonte geradora de ruído. Os valores medidos para cada ponto nos períodos diurno e noturno, foram apresentados como exemplificado pela Tabela 8 a seguir:

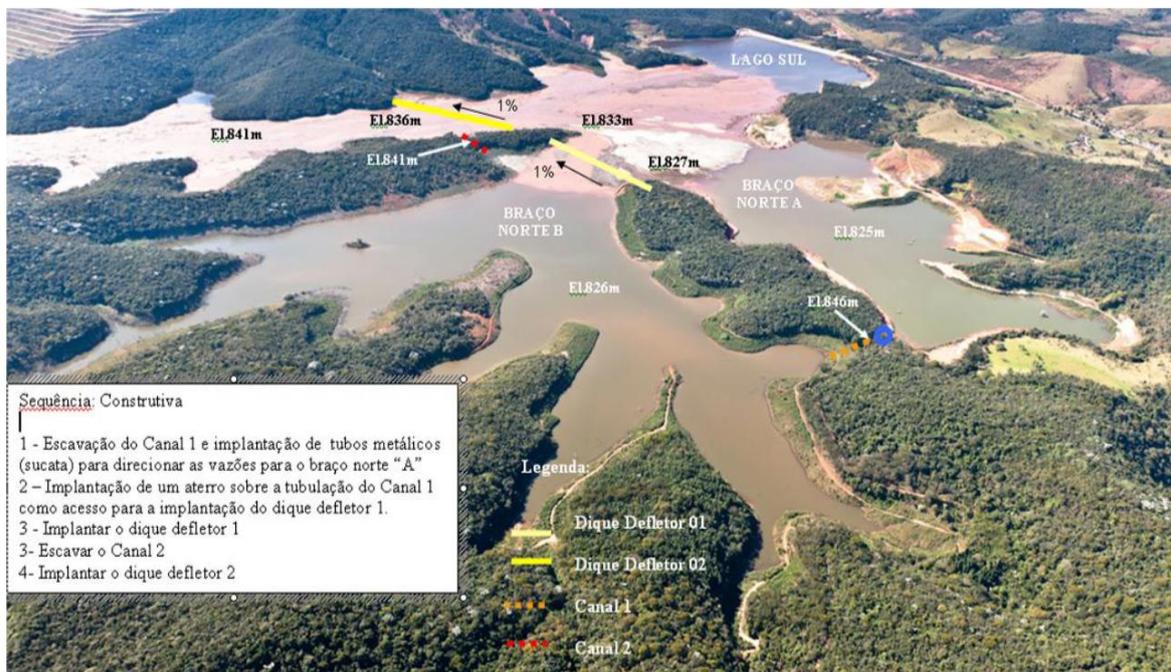
Figura 3: Intervenções em flora devido a obras no reservatório.

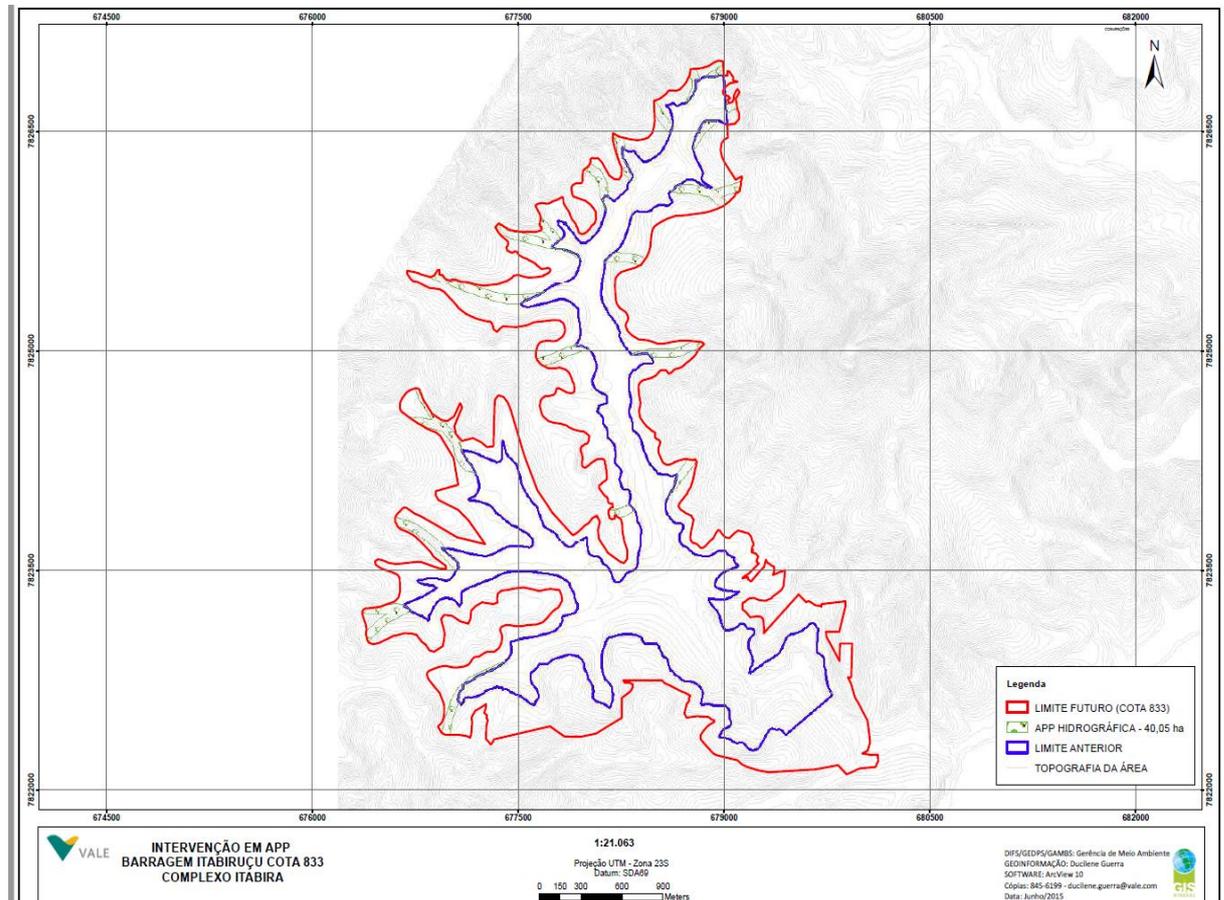
A SUPRAM – LM por meio do ofício nº 221/2015, solicitou ao empreendedor que apresentasse a proposta de compensação referente a intervenção/supressão em APP, no caso se trata da APP Hidrográfica no valor de 40,05 ha, referente a cota 833, conforme planta a seguir:

Figura 4: Planta com delimitação da área de compensação de APP.

O PTRF foi apresentado em dezembro de 2015, a área proposta para recuperação foi devidamente vistoriada em 11 de janeiro de 2018 a área proposta é de 40,36 hectares localizada na Fazenda Fortuna nos municípios de Nova União e Itabira o que atende a compensação solicitada.

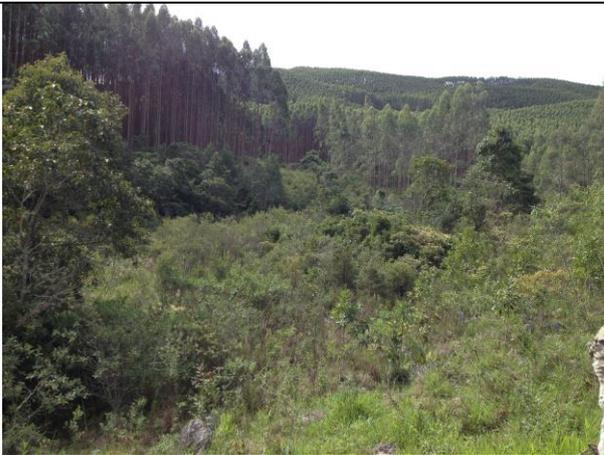
Foto 01: Uma das áreas proposta para compensação de APP El 833 m

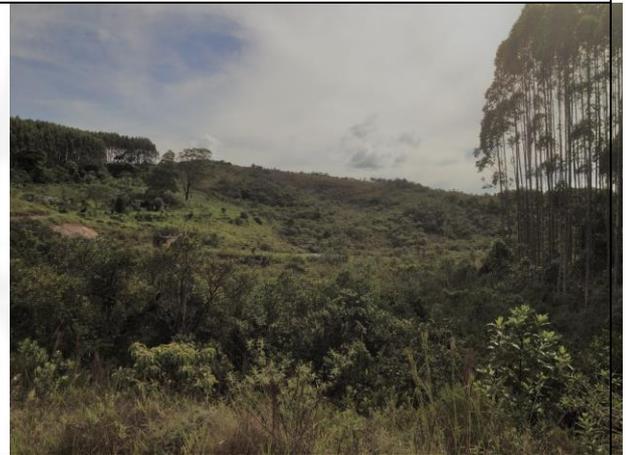
Foto 02: Uma das áreas proposta para compensação de APP El 833 m

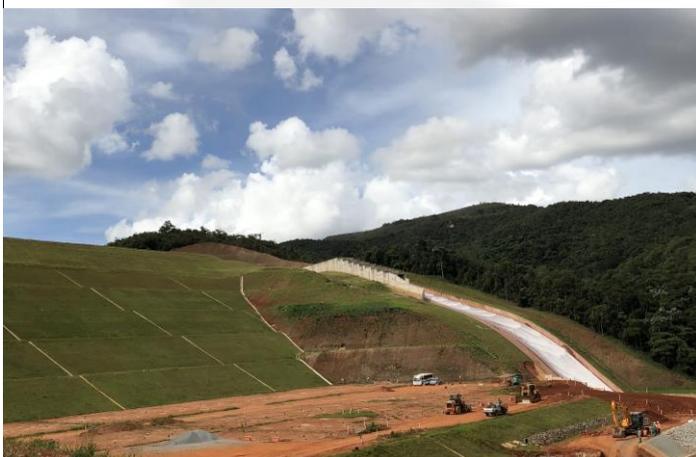
Foto 03: Maciço e Vertedouro da Barragem Itabiruçu

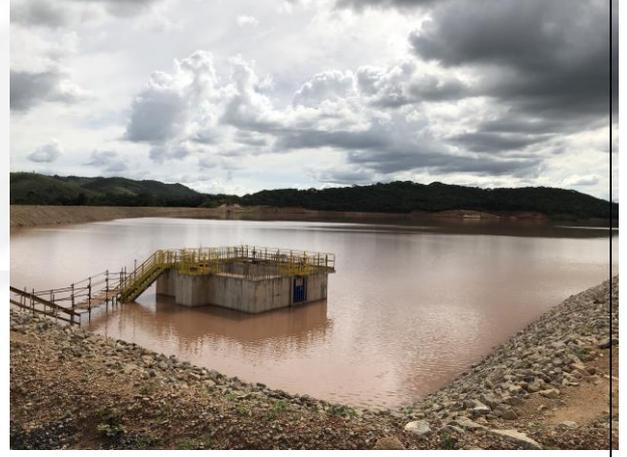
Foto 04: Extravasador de Tulipa
