Parecer nº 28/FEAM/URA JEQ - CAT/2024

Parecer Único de Licenciamento Convencional processo SLA nº 1945/2023			
Nº Documento do Parecer Único vinculado ao SEI: 94305990		SITUAÇÃO: Sugestão pelo Deferimento	
FASE DO LICENCIAMENTO: LAC1 (LP+LI+LO)		VALIDADE DA LICENÇA: 5 anos e 6 meses.	
PROCESSOS VINCULADOS CONCLUÍDOS:		PA / DOC SEI	
Autorização para Intervenção ambiental		1370.01.0037598/2023-29	
EMPREENDEDOR: IES SERVICOS DE APOIO A ATIVIDADE MINERAL LTDA - ME		CNPJ 24.233.378/0001-01	
EMPREENDIMENT: IES SERVICOS DE APOIO A ATIVIDADE MINERAL LTDA		CNPJ 24.233.378/0001-01	
MUNICÍPIO: Diamantina – MG		ZONA: Rural	
CRITÉRIO LOCACIONAL INCIDENTE: Localização prevista em Reserva da Biosfera, excluídas as áreas urbanas. Supressão de vegetação nativa em áreas prioritárias para conservação, considerada de importância biológica “extrema” ou “especial”, exceto árvores isoladas.			
CÓDIGO:	ATIVIDADE OBJETO DO LICENCIAMENTO (DN COPAM 217/2017):	CLASSE	CRITÉRIO LOCACIONAL

O empreendimento IES Serviços de Apoio a Atividade Mineral Ltda. pleiteia a ampliação das atividades de mineração localizadas na Fazenda Riacho Fundo, zona rural do Distrito de Conselheiro Mata, Diamantina – MG.

Relatório F

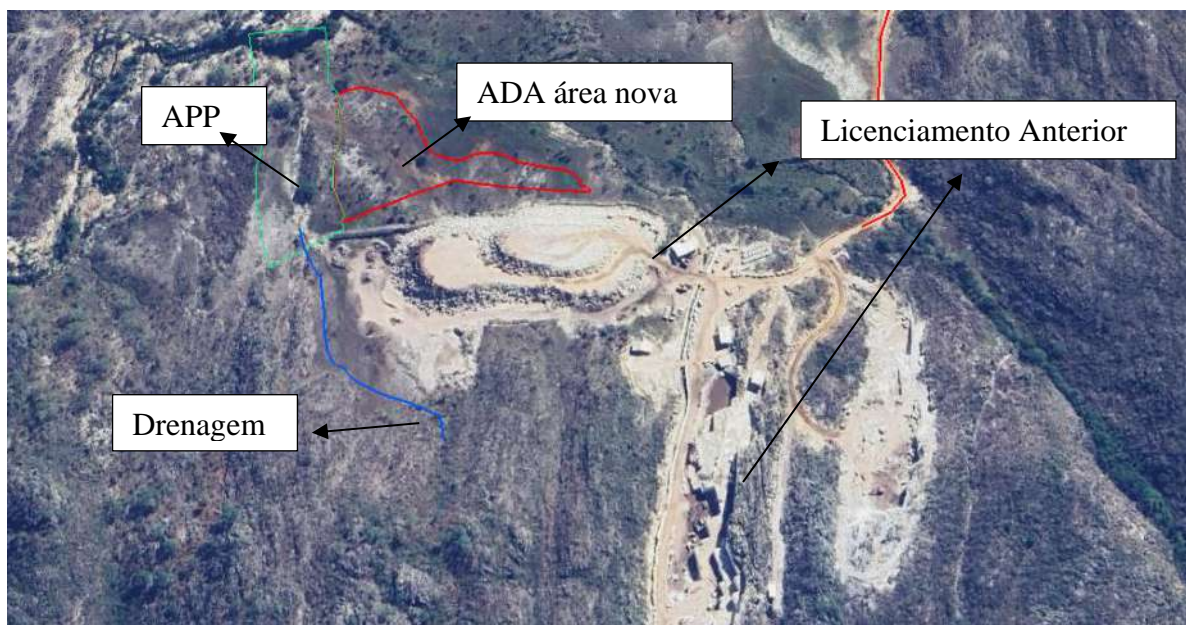
Figura 1. Poligonal da ADA e Outros Atributos

O somatório da área impactada com a ampliação em análise corresponde a 17,1903ha, ou seja, a área acrescida corresponde unicamente à expansão da pilha de rejeito/estéril no valor de 1,0 ha (Figura 1). Sendo assim, o aumento de produção está compreendido dentro da área de lavra já licenciada anteriormente.

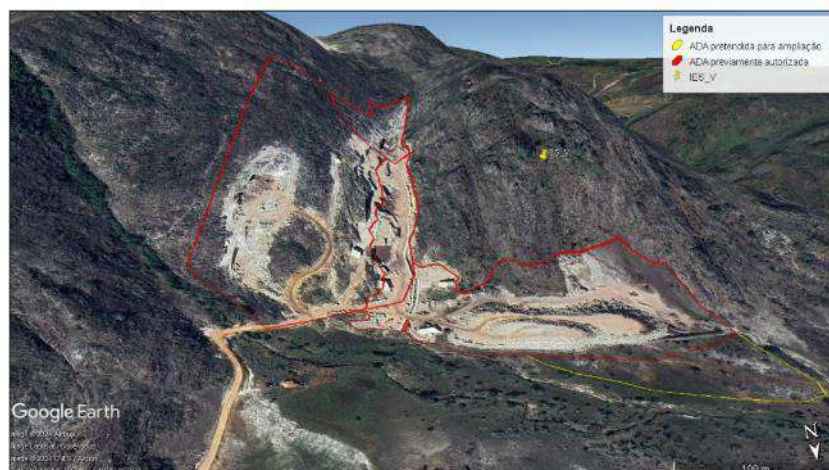
Figura 6. Localização da cavidade na vertente quartizítica em relação à ADA da IES Mineração.

processo de licenciamento anterior, mais precisamente a 100 metros da pilha de estéril em operação, em média vertente do afloramento quartzítico, a montante da ADA. Sua localização está sob os pontos de coordenadas geográficas 18° 15' 2,898" S/ 43° 54' 18,564" W.

A cavidade de baixas dimensões foi verificada sem impacto.

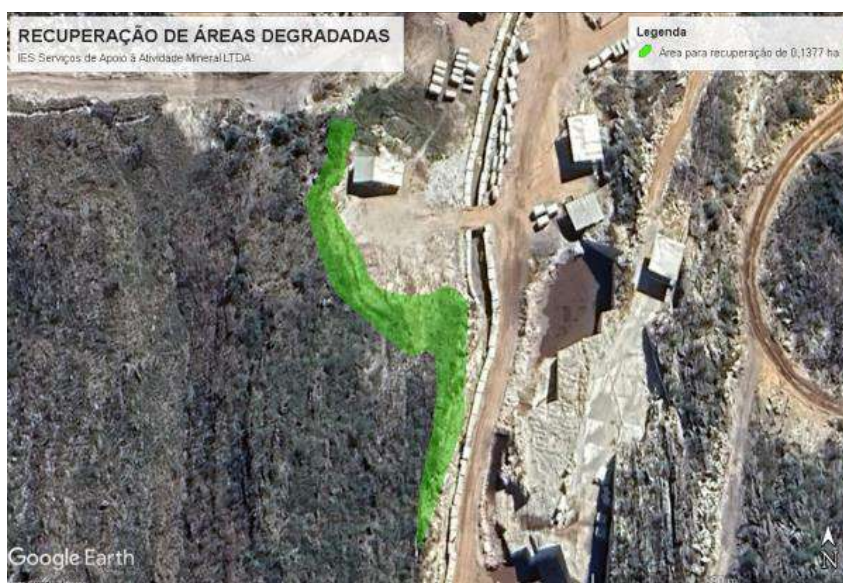
Figura 9. Área de delimitação do PRAD (polígono verde).

Durante o processo de solicitação de ampliação da área de pilha, foi apresentado um Plano de Recuperação de Áreas Degradadas (PRAD) para uma área de 0,1377 hectares, intervinda no processo já licenciado. Essa área já está em processo de regeneração natural e está localizada próxima à frente de lavra, com coordenadas lat. 18°14'59.23"S e long. 43°54'14.84"W (figura 8). Como medidas de recuperação o PRAD aborda os procedimentos de isolamento da área com a instalação de placas de

sinalização, destinando-a à regeneração sem manejo. O acompanhamento dessa recuperação deverá ser feito anualmente, com a obrigação de enviar relatórios à URA-JEQ, caso seja observada necessidade de intervenção (plantio ou outras ações) para garantir a efetiva regeneração deverá ser informado no relatório anual.

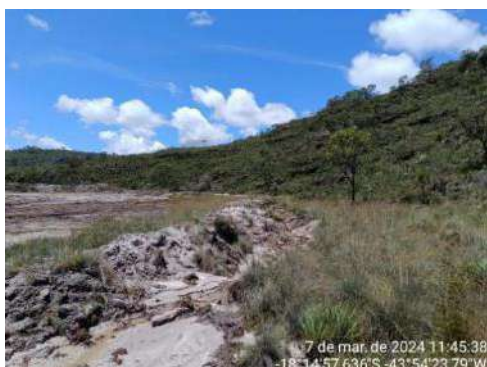
3. Drenagem canalizada.

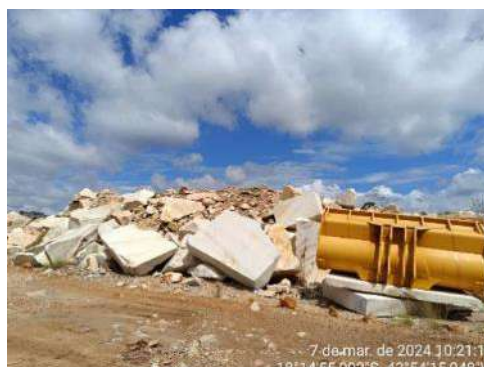
4. Pilha de rejeito.

O estéril/rejeito resultante da extração mineral é disposto em pilhas, por meio de camadas superpostas cuja compactação ocorre pelo próprio trânsito de máquinas e caminhões. A disposição em bancadas ocorre de forma ascendente onde o banco anterior suporta o pé do talude superior.

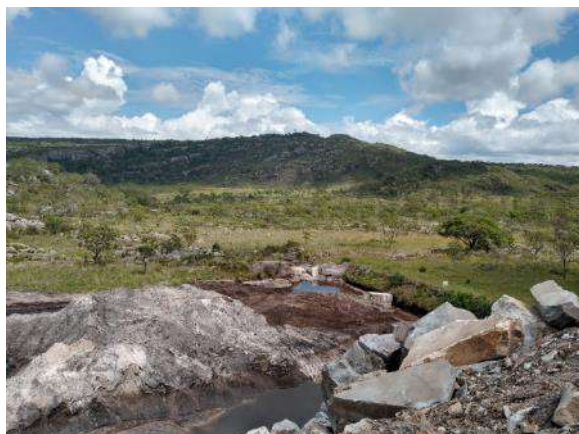
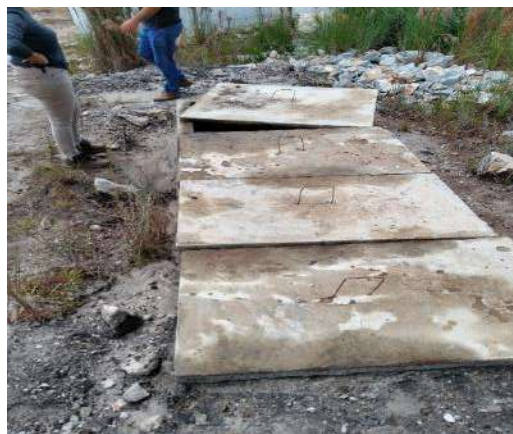
Bacia de decantação.	Caixa SAO: área de abastecimento.

Os efluentes líquidos gerados pelo empreendimento são objeto de adequado tratamento, sendo o efluente sanitário destinado a fossa séptica e o efluente oleoso direcionado a caixas separadoras de água e óleo (CSAO). Ambos, após os tratamentos, são recolhidos por empresa terceira não havendo lançamento no ambiente.
