Parecer nº 54/SE MAD/SUPRAM ASF-DRRA/2021

PROCESSO N° 1370.01.0019453/2021-03

PARECER ÚNICO N° 29361405 (SEI)			
INDEXADO AO PROCESSO: Licenciamento Ambiental	PA COPAM: 17975/2007/001/2019	SITUAÇÃO: Sugestão pelo deferimento	
FASE DO LICENCIAMENTO: Licenciamento Ambiental Concomitante – LAC 2 - Licença de Operação Corretiva – LOC	VALIDADE DA LICENÇA: 6 (seis) anos		
PROCESSOS VINCULADOS CONCLUÍDOS:	PA COPAM	SITUAÇÃO:	
Licença de Operação Corretiva (LOC)	17975/2007/001/2009	Licença concedida	
Licença de Operação Corretiva (LOC) - ampliação	17975/2007/002/2011	Licença concedida	
Revalidação de Licença de Operação - RevLO	17975/2007/003/2017	Licença indeferida	
Outorga (captação subterrânea por meio de poço tubular já existente)	005185/2020	Análise técnica concluída	
Autorização para Intervenção Ambiental	001048/2021	Análise técnica concluída	
EMPREENDEDOR: S & D Madeiras Ltda.	CNPJ: 09.203.288/0001-76		
EMPREENDIMENTO: S & D Madeiras Ltda. (Ex. S&D Madeiras Ltda./ Fazenda Santa Cruz e Moinhos)	CNPJ: 09.203.288/0001-76

A empresa S&D Madeiras Ltda. atua no setor de tratamento químico para preservação de madeira, exercendo sua atividade no município Martinho Campos - MG. Em 19/07/201

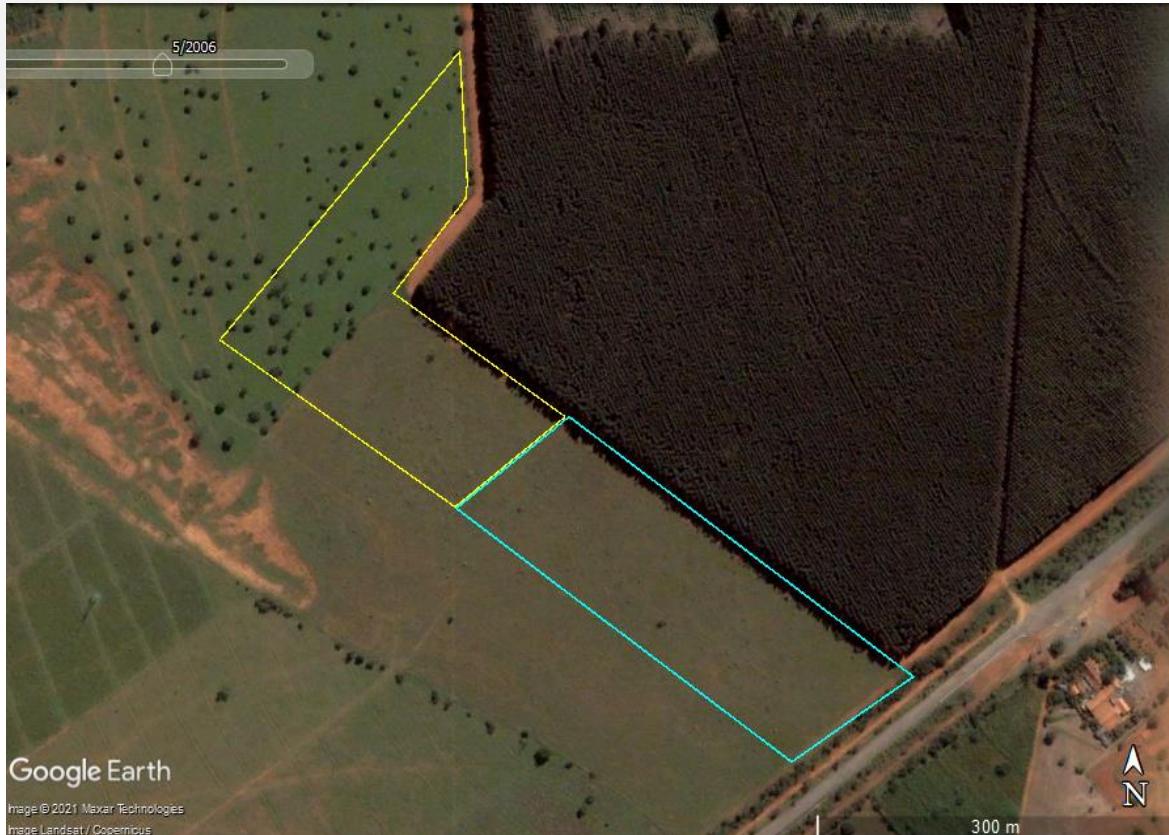
Já a matrícula 2728, possui área total de 4,0 ha, e não possui RL averbada. Considerando que não foi verificada a presença de vegetação nativa no imóvel (Figura 02) através de imagens históricas de satélite e em vistoria, não há a necessidade de demarcação de Reserva Legal (Art. 40, Lei 20922/2013).

Figura 02. Matrícula nº 1.249 em azul, e matrícula nº 2.728, evidenciando a ausência de vegetação nativa no ano de 2006.

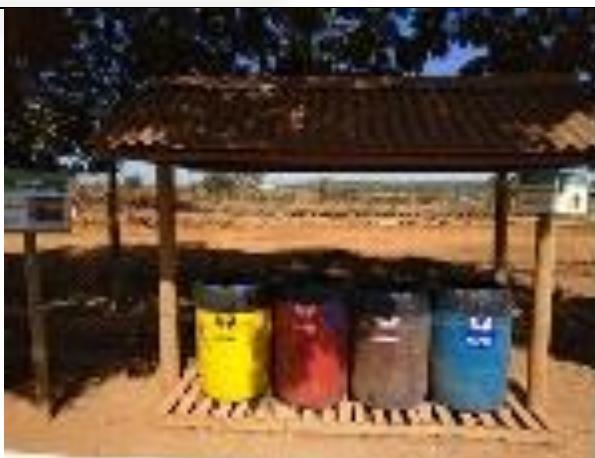
Figura 01. Coleta seletiva implantada na empresa.

Os resíduos não contaminados são segregados na fonte de acordo com sua classificação, sendo acondicionados em lixeiras distribuídas estrategicamente pela área do empreendimento. Para o armazenamento temporário desses resíduos há

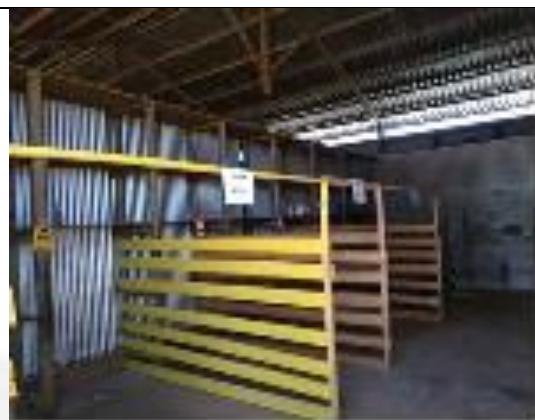
Figura 02. Armazenamento temporário de materiais não contaminados com CCA.

também um compartimento devidamente identificado, onde são dispostos em baias.

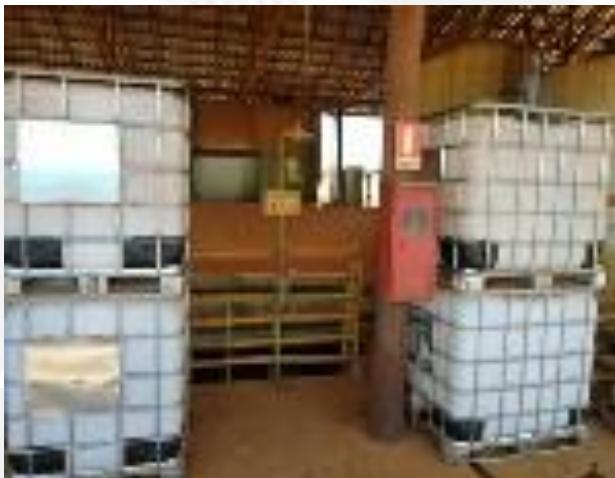
Figura 03. Depósito temporário dos vasilhames vazios de CCA, até o recolhimento feito pelo fornecedor.

Os vasilhames vazios de CCA são armazenados temporariamente no galpão onde se encontra as autoclaves, em local adequado, até sua devolução ao fornecedor.

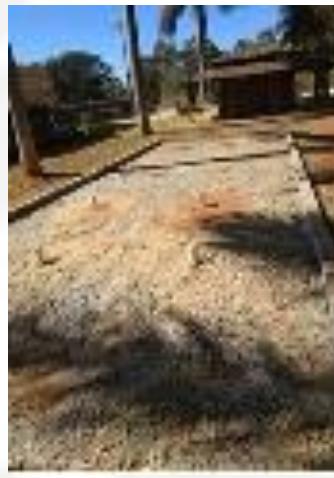
Figura 04. ETE sanitária, composta de fossa, filtro e sumidouro.

No empreendimento há um sistema de tratamento composto por fossa, filtro e sumidouro.

Foram apresentadas análises da entrada e saída da ETE, com resultados dentro dos parâmetros exigidos quando direcionados para curso d'água.

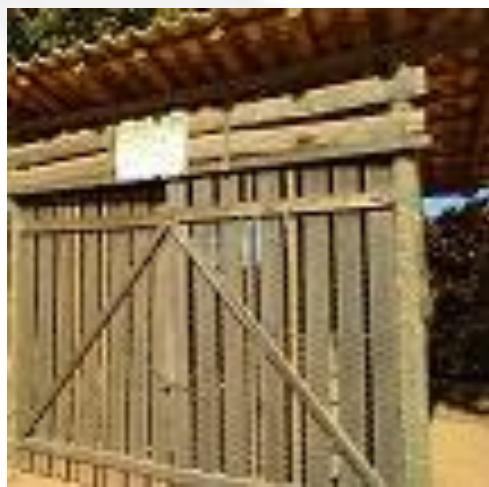
Figura 05. Depósito temporário de resíduos Classe I.

Os rejeitos contaminados por solução de CCA são acondicionados temporariamente em um compartimento exclusivo para esse fim, construído em conformidade com a NBR 12235.

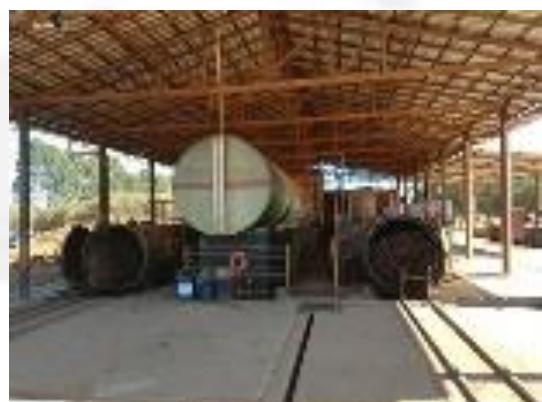
Figura 06. Autoclaves, canaletas e bacia de contenção.

O tratamento químico para preservação da madeira é feito em duas autoclaves, que são carregadas e descarregadas por dois sistemas de vagonetas em trilhos. O sistema dispõe de um reservatório de produto concentrado (CCA), o qual é misturado à água (dois tanques de solução), e através de sistema vácuo-pressão, impregna na madeira. Toda a área do sistema se encontra sobre duas bacias de contenção, impermeabilizadas, interligadas por vasos comunicantes, capazes de suportar um volume de 141,86 m³. Foi informado que a capacidade total dos três tanques, perfazem 110,0 m³, ou seja, em caso de vazamento total, as bacias de contenção suportarão todo o volume escoado.

Posterior ao tratamento, a madeira permanece em vagonetas, com canaletas interligadas à bacia de contenção, de forma que o excesso de preservativo seja contido e totalmente reaproveitado no sistema.
