Parecer nº 61/SEMAP/SUPRAM MATA-DRRA/2021

<b>CRITÉRIO LOCACIONAL INCIDENTE: 0</b>			
<b>CÓDIGO:</b>	<b>ATIVIDADE OBJETO DO LICENCIAMENTO (DN COPAM 217/2017):</b>	<b>CLASSE</b>	<b>CRITÉRIO LOCACIONAL</b>
F-05-19-0	Barragem de contenção de resíduos industriais	6	0

**PARECER ÚNICO N° 36459266**

<b>INDEXADO AO PROCESSO:</b> Licenciamento Ambiental	<b>PA COPAM:</b> 00074/1980/091/2019	<b>SITUAÇÃO:</b> Sugestão pelo Deferimento
<b>FASE DO LICENCIAMENTO:</b>	Licença de Operação – LO	<b>VALIDADE DA LICENÇA:</b> 10 anos

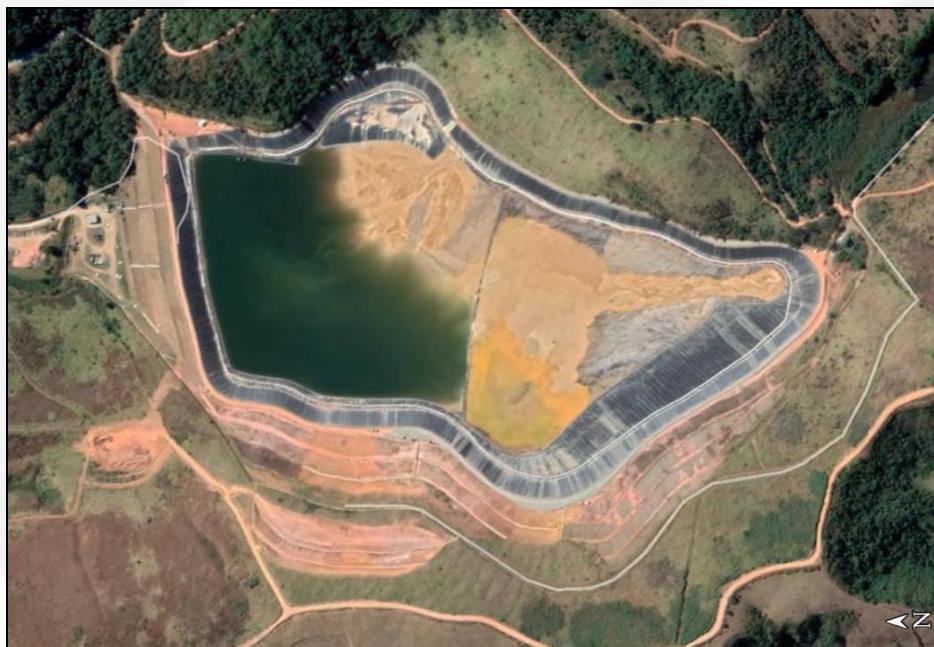
**Imagen 02:** Barragem da Pedra. Fonte: Google Earth.

A imagem a seguir apresenta a situação do empreendimento, após o alteamento da barragem da Pedra.

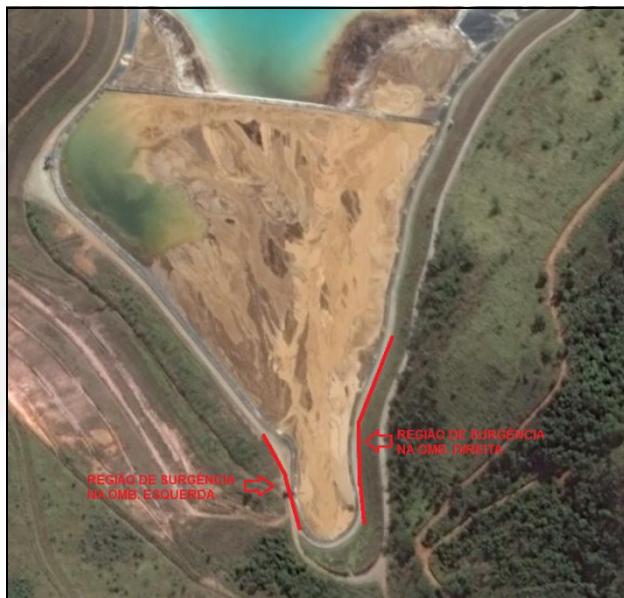
**Imagen 03:** Localização das surgências. FONTE: P.A 74/1980/091/2019

Nesta segunda fase do projeto, o tratamento foi restrito às surgências localizadas na região sul do reservatório (montante). Tais surgências encontram-se acima da elevação limite do reservatório (761 m) e foram tratadas de forma a serem encaminhadas para fora do mesmo.

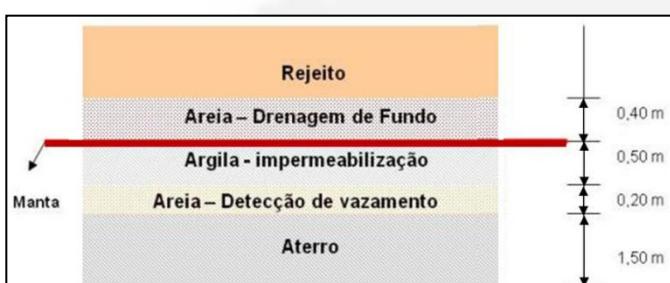
**Figura 08** – Sistema de impermeabilização e detecção de vazamento atual.

Os sistemas de detecção de vazamentos das fases 1 e 2 foram projetados de formas independentes. O projeto executivo da fase 1 de operação da barragem foi elaborado pela LPS, considerando reservatório entre as elevações 731,5m e 751,0m. O projeto executivo da fase 2 de operação da barragem foi elaborado pela VOGBR, considerando o alteamento do reservatório entre as elevações 751,0m e 761,0m.

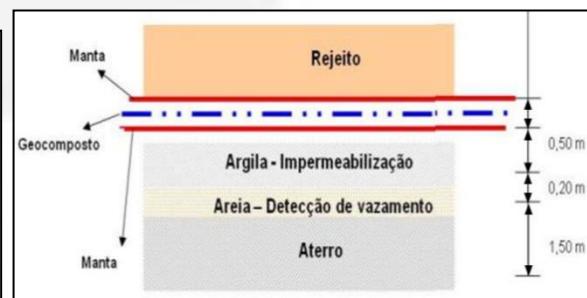
**Figura 09** – Sistema de impermeabilização e detecção de vazamento antigo.

Na construção inicial da barragem, o sistema de detecção de vazamentos consistia em um colchão de areia de 0,20 m de espessura sobre o fundo e nos taludes com declividades mais suaves do reservatório. Foram ainda instalados três tubos coletores longitudinais perfurados (tipo Kananet) com 4" de diâmetro, assentes no fundo da camada drenante do reservatório e em banquetas da margem esquerda e direita. As águas captadas pelos tubos coletores do antigo sistema de detecção continuam sendo encaminhadas sob o maciço da barragem, em duas tubulações edutoras lisas de 4" de diâmetro com passagem pela galeria metálica (tipo ARMCO – tamponada durante a obra), para o poço de coleta localizado à jusante da barragem.

A camada de detecção de vazamentos da barragem inicial, subjacente a camada argilosa de fundo do reservatório continua em operação como drenagem complementar de nascentes e a água captada é enviada para tratamento na ETEI.

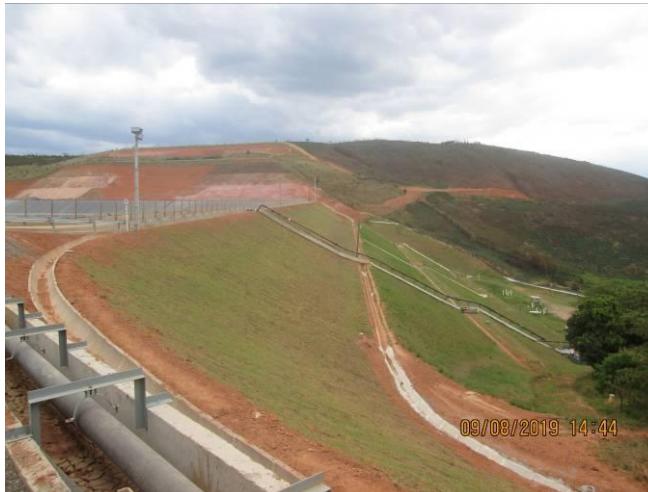
**Figura 01:** Crista do barramento.

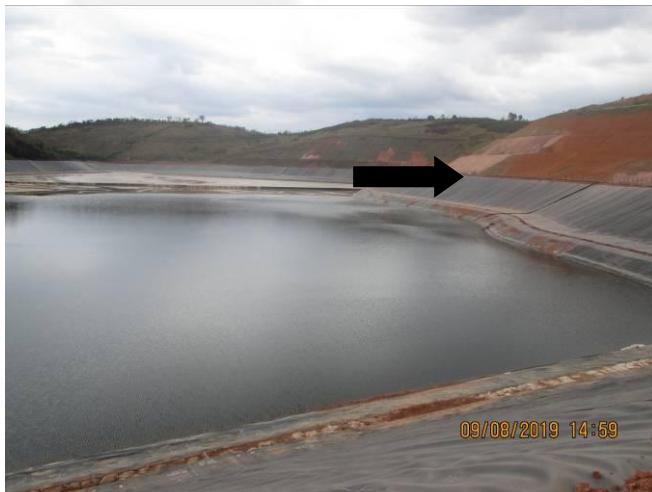
**Figura 03:** Barragem, destaque para cota alteada.

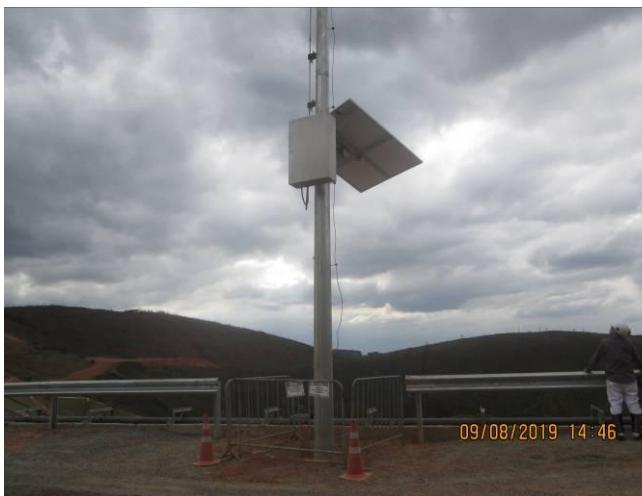
**Figura 05:** Câmera para monitoramento da barragem.

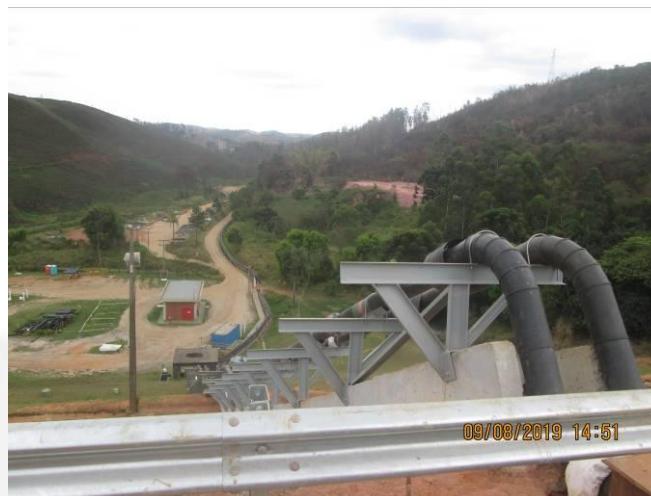
**Figura 06:** Tubulação de retorno do sobrenadante.

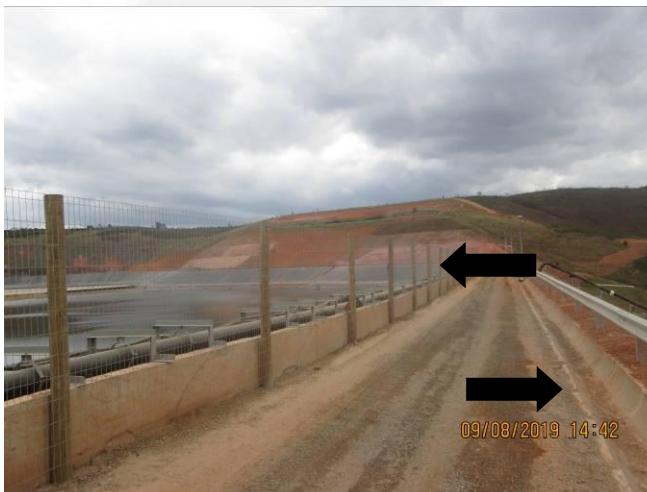
**Figura 07:** Cercamento e canaleta de drenagem.
