Parecer nº 28/SEMAD/SUPRAM MATA-DRRA/2023

PARECER ÚNICO Nº 65668708 - RECURSO DE DECISÃO DE ARQUIVAMENTO		
INDEXADO AO PROCESSO:	PA COPAM:	SITUAÇÃO:
Licenciamento Ambiental	4241/2021	Processo arquivado
FASE DO LICENCIAMENTO: Licença de Operação Corretiva

EMPREENDEDOR: ENGESOL INDÚSTRIA E MINERAÇÃO LTDA.	CNPJ:	12.350.217/0001-00
EMPREENDIMENTO: ENGESOL INDÚSTRIA E MINERAÇÃO LTDA.	CNPJ:	12.350.217/0001-00
MUNICÍPIO (S): Carandaí	ZONA:	Rural
CÓDIGO:	ATIVIDADE OBJETO DO LICENCIAMENTO (DN COPAM 217/2017):	
A-02-09-7;	Extração de rochas para produção de britas;	
A-05-01-0;	Unidade de Tratamento de Minerais – UTM, com tratamento a seco;	
A-05-04-5;	Pilha de rejeito/estéril;	
B-05-04-5;	Fabricação de estruturas metálicas e artefatos de trefilados de ferro, aço e de metais não-ferrosos, sem tratamento químico superficial, exceto móveis;	
E-01-04-5;		
F-06-01-7	Ferrovias; Postos revendedores, postos ou pontos de abastecimento, instalações de sistemas retalhistas, postos flutuantes de combustíveis e postos revendedores de combustíveis de aviação

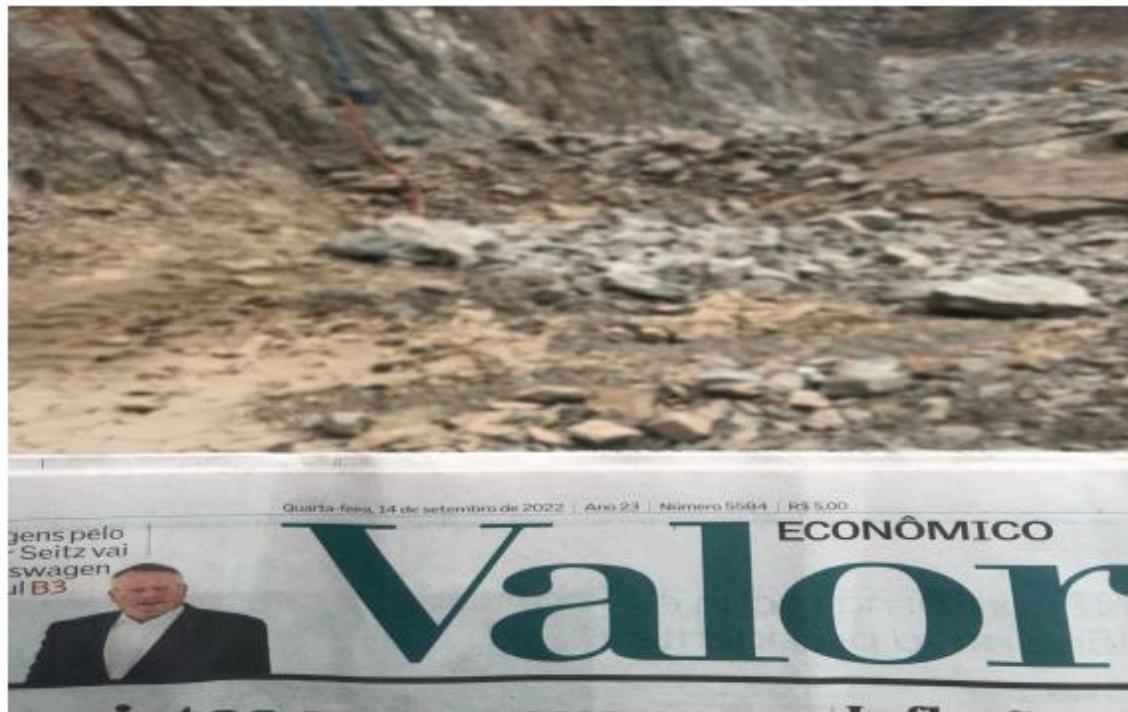
mostram o local destes acúmulos e ressaltados em jornais com a data das fotografias mostrando que não há água acumulada quando não há chuvas na área, provando que o lençol freático não foi atingido. Segue abaixo a imagem apresentada pelo empreendedor:

Imagen 0: Imagem apresentada pelo empreendedor para comprovar o não acúmulo de água

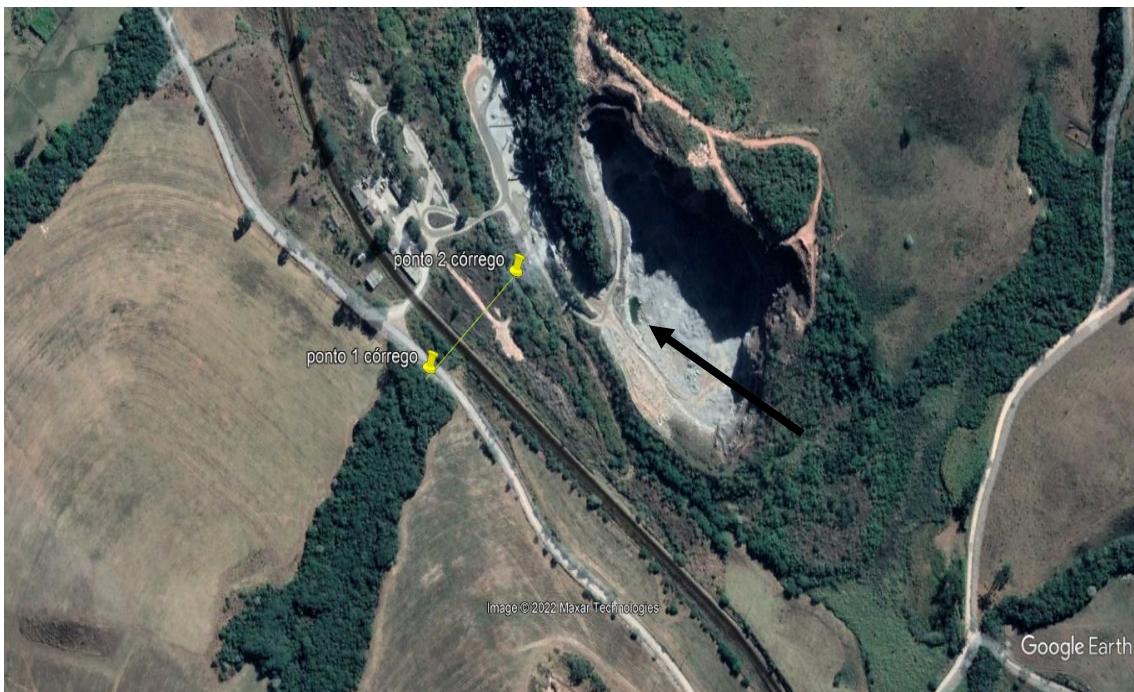
A imagem abaixo (**Imagen 1**), de junho de 2022, período extremamente seco, extraída do Google Earth, mostra água acumulada na cava. O registro fotográfico (**Foto 1**), de 16/08/2022, data da vistoria, mostra a mesma água acumulada na cava:

Imagen 1: Imagem de junho/2022 do Google Earth da cava mostrando de acúmulo de água, indicado pela seta negra

Como não houve a apresentação do estudo hidrogeológico solicitado, a informação complementar não foi atendida;

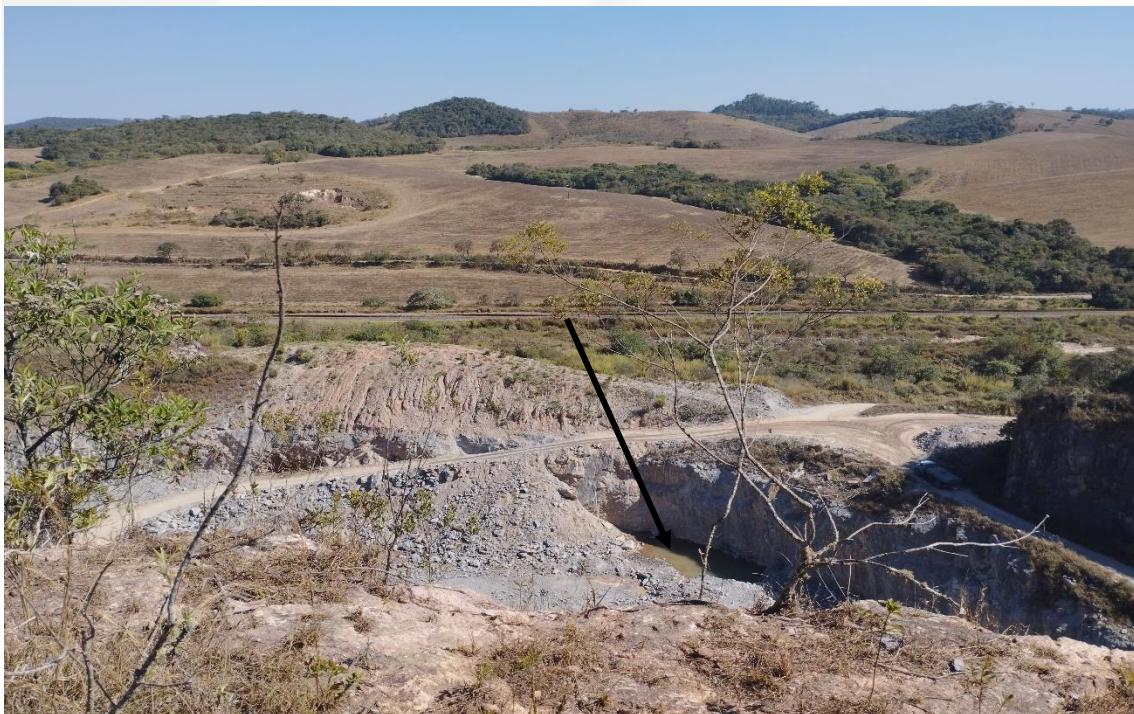
Foto 1: Imagem de 16/08/2022 da cava da pedreira mostrando acúmulo de água (o mesmo da imagem acima), indicado pela seta negra
