Laudo Técnico de Mortandade de Peixes em Conceição do Mato Dentro em agosto de 2014

Laudo Técnico de

Mortandade de Peixes

Código: DO3-PAS-28082014

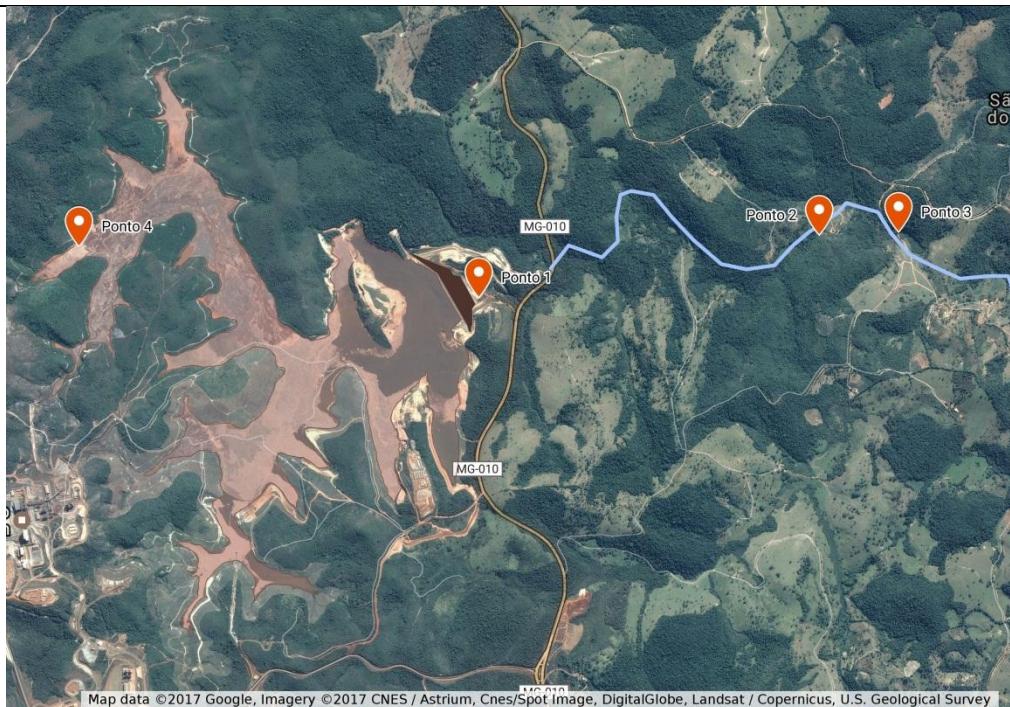
O mapa a seguir (Figura 2) indica os pontos visitados nas duas vistorias, sendo:

Ponto 1: ponto a jusante da barragem de rejeitos;

Ponto 2: ponto onde os peixes mortos foram encontrados, no córrego Passa-Sete;

Ponto 3: ponto a jusante do local de ocorrência da mortandade de peixes, na comunidade de Água Quente;

Ponto 4: ponto a montante da barragem de rejeitos, em uma das cabeceiras do córrego Passa-Sete, em local inundado pela lagoa de rejeitos do Projeto Minas Rio.

Figura 2. Mapa da localização da ocorrência de mortandade de peixes no córrego Passa-Sete, Conceição do Mato Dentro, em 28/08/2014. Laranja: pontos vistoriados pela Polícia Militar de Meio Ambiente de Conceição do Mato Dentro e pela SEMAD em 29/08/14 e 01/09/14. Marrom: barragem construída pela Anglo American para deposição de rejeitos do Projeto Minas Rio. *Fonte: Google (2017), PMMG e SEMAD.*

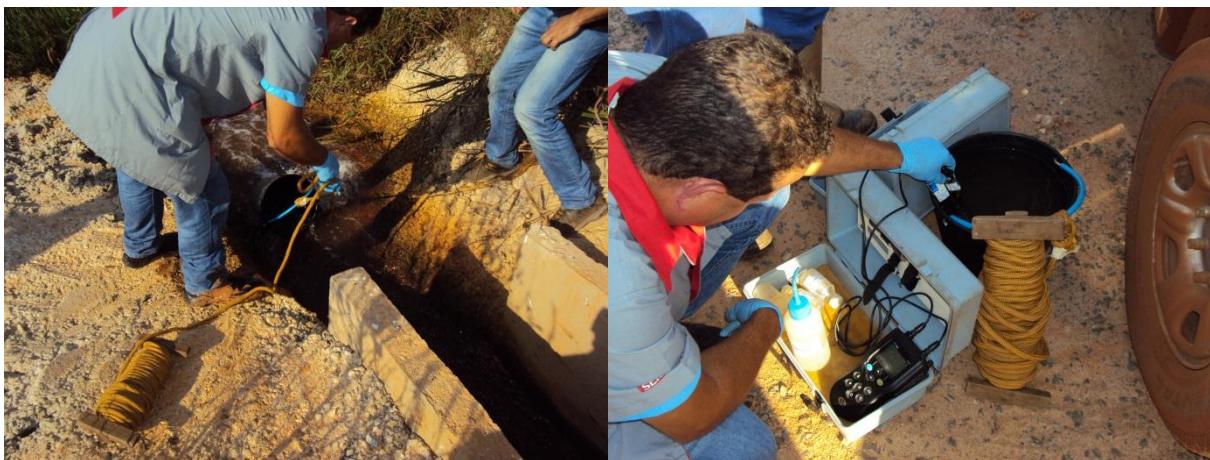
29/08/14, dia posterior ao registro do evento, para diagnóstico da mortandade de peixes. Essa coleta foi realizada em três pontos do referido corpo d'água e abrangeu os seguintes parâmetros: pH, temperatura da água, temperatura do ar, condutividade elétrica, turbidez, DBO, OD, nitrogênio amoniacal total e sulfeto, bem como testes de toxicidade e necropsia de espécimes de peixes afetados (Figura 3).

Figura 3. Realização de coletas e análises *in loco* no córrego Passa-Sete, em 29/08/14, por técnicos do SENAI/FIEMG, por determinação do MPMG. *Fonte:* PMMG.

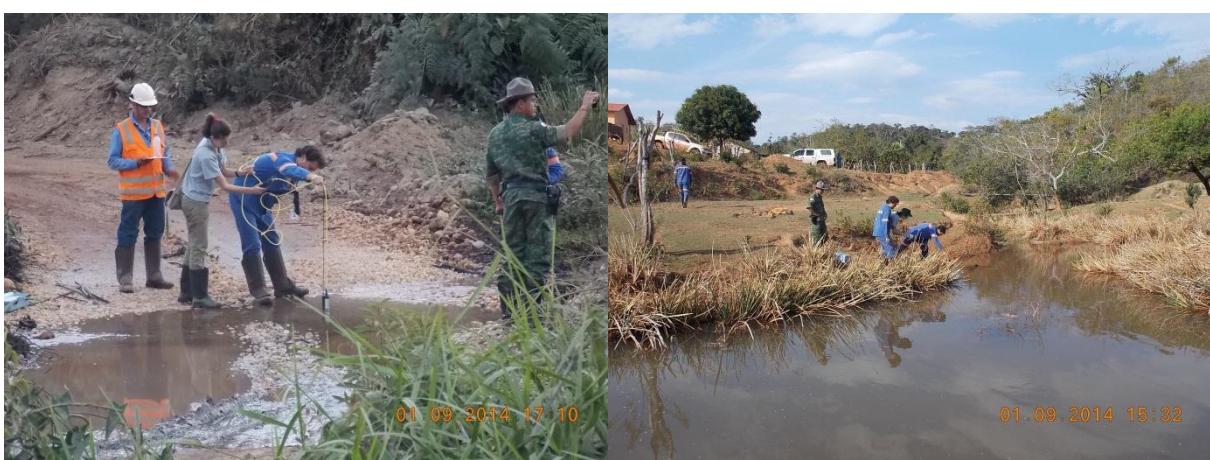
Durante vistoria realizada pela SEMAD em 01/09/14, quatro dias após o registro do evento, também foram realizadas análises *in loco* das águas do córrego Passa-Sete, abrangendo os seguintes parâmetros: temperatura da água, condutividade elétrica e OD (Figura 4).

Figura 4. Realização de análises *in loco* no córrego Passa-Sete, em 01/09/14, por servidora da SEMAD, com auxílio de funcionários da Anglo American. *Fonte:* SEMAD.

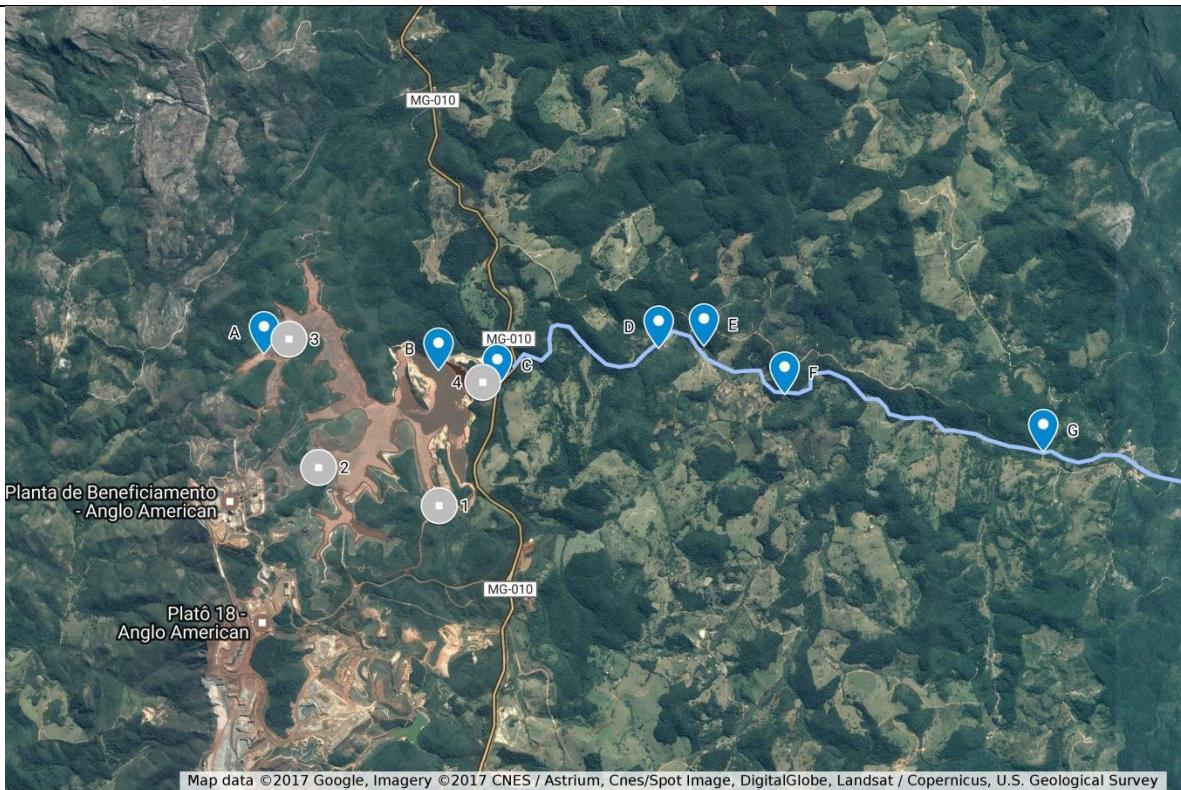
- A. Montante do reservatório (18°51'30.81"S 43°25'39.67"O)
- B. Dentro do reservatório (18°51'37.14"S 43°24'24.68"O)
- C. Jusante da barragem - 200 m (18°51'43.12"S 43°23'59.16"O)
- D. Jusante da barragem - 3,5 km, onde foram encontrados peixes mortos (18°51'29.15"S 43°22'51.31"O)
- E. Jusante da barragem - 4,3 km (18°51'27.56"S 43°22'29.29"O)
- F. Jusante da barragem - 6 km (18°51'50.01"S 43°21'59.13"O)
- G. Jusante da barragem, após foz de um afluente - 10,3 km (18°52'10.28"S 43°20'3.30"O)

Figura 5. Mapa da localização dos pontos de coleta de água e peixes selecionados para os objetivos deste relatório. Azul: pontos de coleta de água e/ou peixes. Cinza: pontos de referência da bacia de rejeitos do Projeto Minas Rio (1. Portaria da Planta de Beneficiamento; 2. 1º Rejeitoduto; 3. 2º Rejeitoduto; 4. Saída de água da barragem). Marrom: barragem construída pela Anglo American para deposição de rejeitos do Projeto Minas Rio. Fonte: Google (2017), SEMAD, Anglo American Minério de Ferro S.A., SENAI/FIEMG.

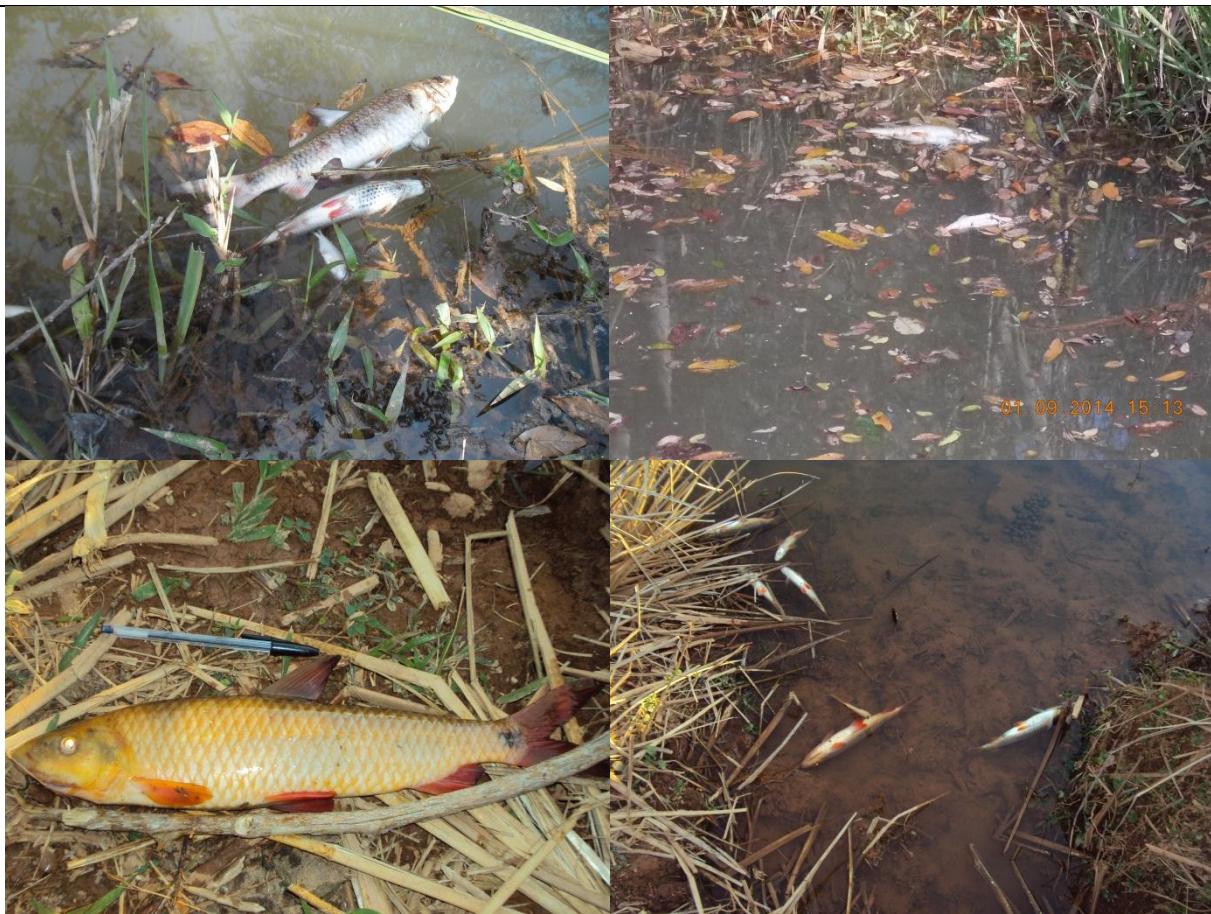
Em vistoria ao córrego Passa-Sete, os policiais militares e servidores de meio ambiente constataram a presença de peixes mortos à jusante da barragem de rejeitos da Anglo American (pontos 2 e 3 do mapa da Figura 2). Durante a segunda vistoria, em 01/09/14, quatro dias após o registro da mortandade de peixes, ainda havia cerca de 50 peixes mortos, em estado de decomposição, ancorados em pontos de baixa velocidade da correnteza.

Com auxílio dos funcionários da empresa, foram identificados peixes mortos das espécies piau-vermelho, cascudinho, bagre e lambari. Em ambas as vistorias, a coloração, a transparência e a turbidez da água não apresentaram alterações visíveis. Em 01/09/14, não foram avistados peixes moribundos ou vivos nos pontos vistoriados.

Figura 6. Peixes visualizados durante vistorias realizadas no córrego Passa-Sete em 29/08/14 e 01/09/14, por policiais militares e servidores de meio ambiente. No detalhe, espécime identificado como piau-vermelho. *Fonte: PMMG e SEMAD.*

Foi recomendado aos representantes da Anglo American a retirada e posterior destinação dos peixes mortos ainda presentes na superfície da água no prazo de 5 dias, de modo a evitar o agravamento da situação, uma vez que o processo de decomposição dos peixes poderia vir a causar o surgimento de substâncias tóxicas na água. Em 18/09/14, a Anglo American enviou à SEMAD relatório fotográfico do recolhimento dos peixes no córrego Passa-Sete (Figura 7), realizado em 10/09/14. Como resultado das atividades, foram recolhidos 5 kg de peixes mortos, os quais foram destinados à Área de Transbordo do Projeto Minas Rio da Anglo American.

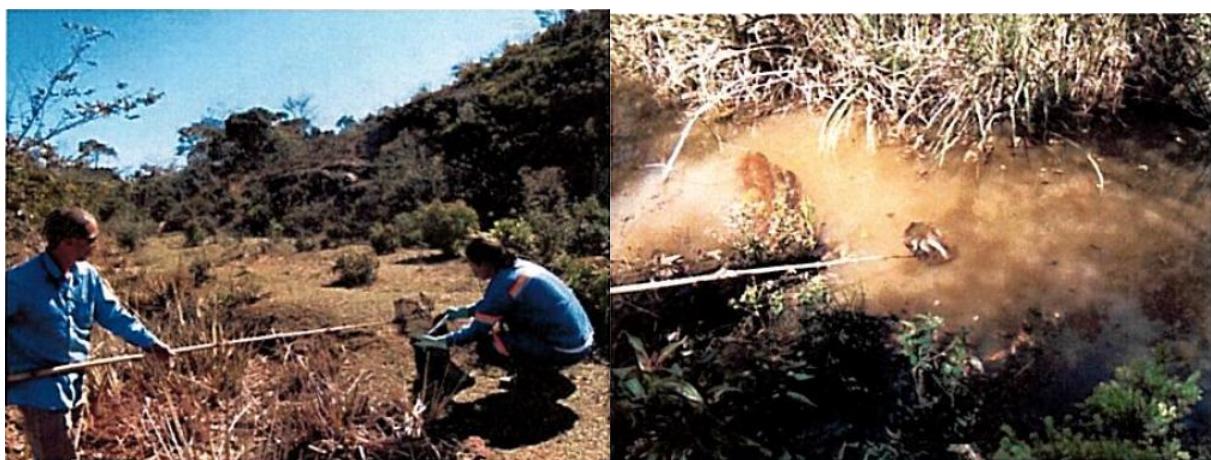
Figura 7. Recolhimento dos peixes mortos na superfície do córrego Passa-Sete por funcionários da Anglo American, em 10/09/14. *Fonte: Anglo American Minério de Ferro S.A..*

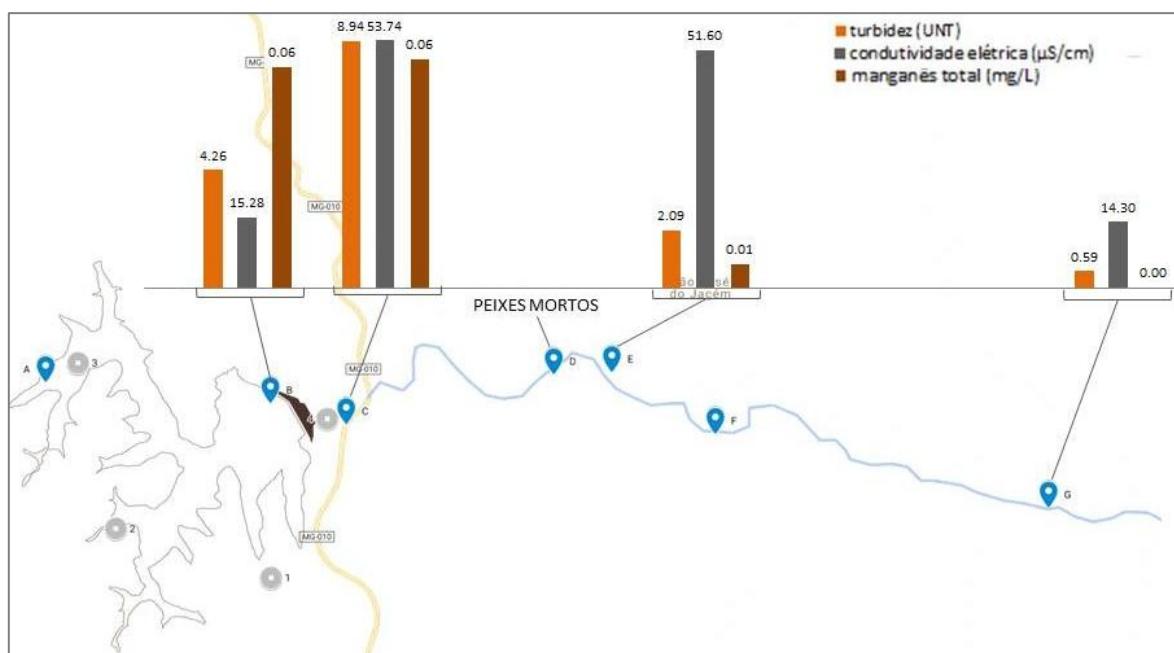
Os parâmetros turbidez, condutividade elétrica e manganês total apresentaram valores mais altos dentro da lagoa de rejeitos (ponto B) e/ou logo à jusante da barragem (ponto C), reduzindo-se ao longo do córrego Passa-Sete (Tabela 1, Figura 8). Isso indica que, ainda que as características litológicas e de solo da região resultem naturalmente em valores altos de ferro e manganês nas águas, as atividades realizadas no interior do empreendimento parecem ser responsáveis por aumentar ainda mais o valor destes parâmetros. Isso é esperado, uma vez que o empreendimento promove movimentações de solo e alterações no relevo que podem levar ao aumento na disponibilização de minerais nos corpos d'água. Os valores de manganês total obtidos à época da mortandade de peixes ultrapassaram os limites definidos na DN COPAM/CERH 01/2008 (0,1 mg/L) nos pontos B (dentro da lagoa de rejeitos) e C (logo a jusante da barragem), mas manteve-se dentro dos limites nos pontos mais a jusante do curso d'água.

Figura 8. Compilação dos valores médios de turbidez, condutividade elétrica e manganês total obtidos no córrego Passa-Sete a partir de amostras de água coletadas em 27, 29 e 30/08/14 e 01/09/14, mostrando a evolução das concentrações ao longo do corpo d'água. Laranja: turbidez (UNT); cinza: condutividade elétrica ($\mu\text{S}/\text{cm}$); marrom: manganês total (mg/L).

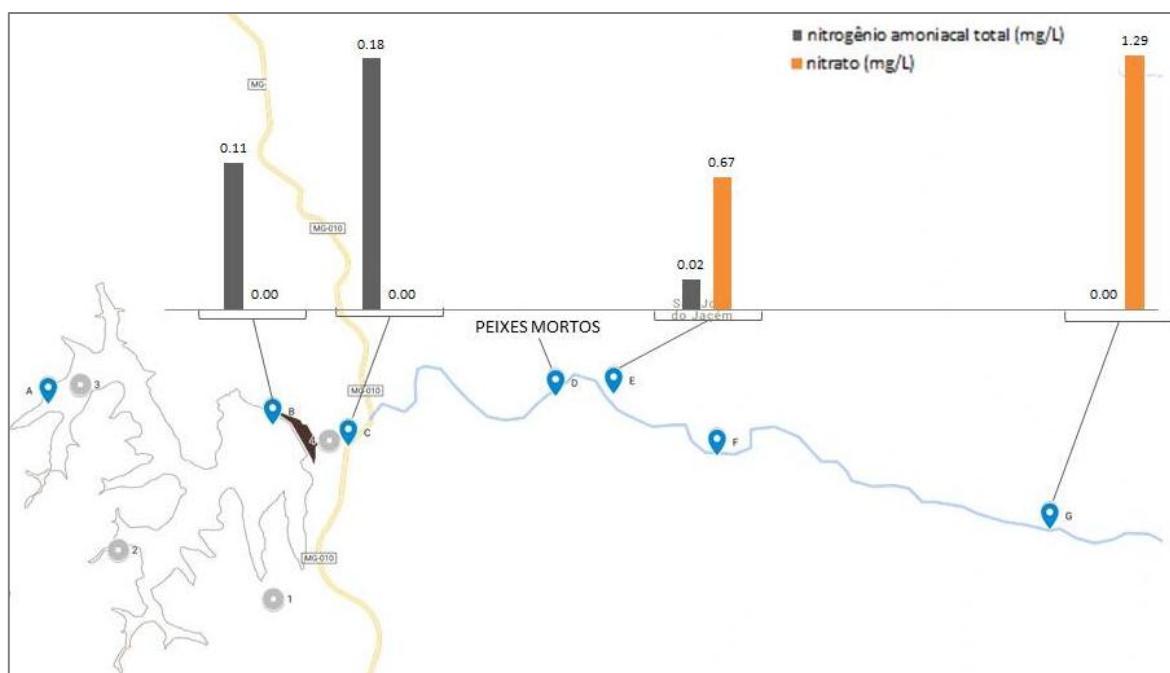
O nitrogênio amoniacal total também apresentou valores mais altos dentro da lagoa de rejeitos (ponto B) e logo à jusante da barragem (ponto C), reduzindo-se ao longo do córrego Passa-Sete (Tabela 1, Figura 1). A redução dos valores de nitrogênio amoniacal ao longo do curso d'água foi acompanhada do aumento gradual do nitrato, que se origina da oxidação natural do primeiro.

Figura 9. Compilação dos valores médios de nitrogênio amoniacal total e nitrato, obtidos no córrego Passa-Sete a partir de amostras de água coletadas em 27, 29 e 30/08/14, mostrando a evolução das concentrações ao longo do corpo d'água. Laranja: nitrato (mg/L); cinza: nitrogênio amoniacal total (mg/L). Fontes: SENAI/FIEMG, Anglo American Minério de Ferro S.A.

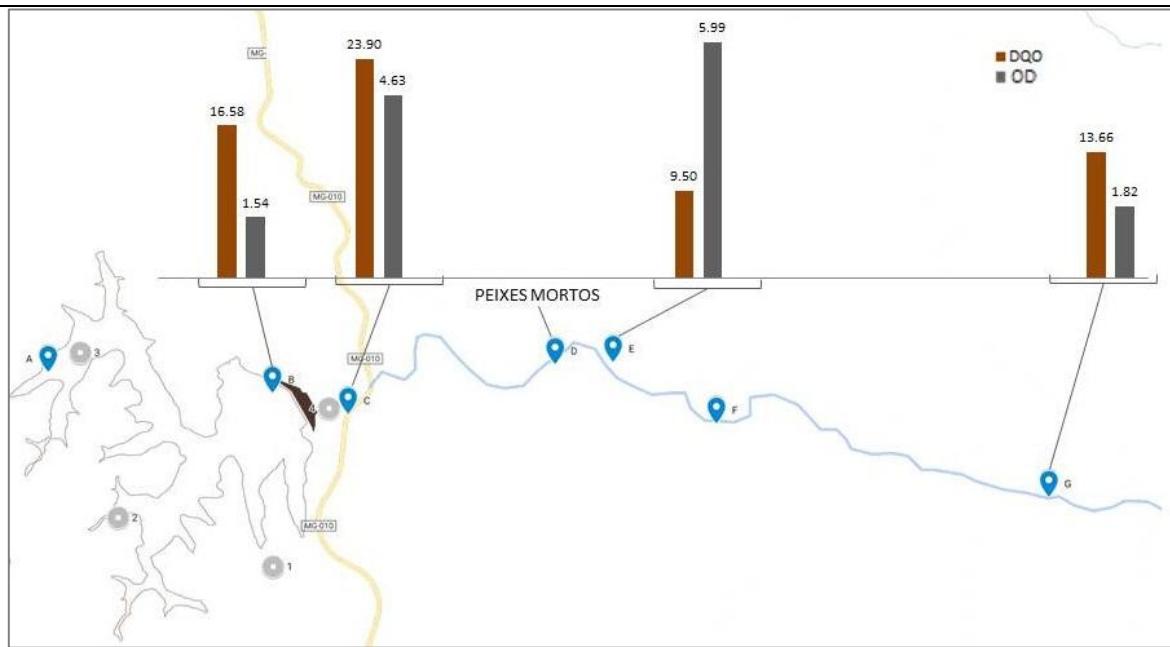
O mesmo padrão observado nos parâmetros acima se repetiu no caso da DQO – demanda química de oxigênio. Os valores de DQO foram mais altos dentro da lagoa de rejeitos (ponto B) e logo à jusante da barragem (ponto C), reduzindo-se ao longo do córrego Passa-Sete (Tabela 1, Figura 10). A redução dos valores de DQO ao longo do curso d'água foi acompanhada do aumento gradual do OD – oxigênio dissolvido. A exceção ocorreu no ponto mais a jusante (ponto G, a 6 km da barragem), onde a DQO voltou a aumentar e o OD a reduzir, provavelmente por motivo desconectado ao empreendimento. No local onde ocorreu a mortandade de peixes (entre os pontos C e D), o OD encontrava-se relativamente alto, provavelmente em decorrência das corredeiras formadas na saída de água da barragem para o córrego Passa-Sete, capazes de aumentar a oxigenação da água.

Figura 10. Compilação dos valores médios de DQO e OD, obtidos no córrego Passa-Sete a partir de amostras de água coletadas em 27, 29 e 30/08/14 e 01/09/14, mostrando a evolução das concentrações ao longo do corpo d'água. Marrom: DQO (demanda química de oxigênio, mg/L); cinza: OD (oxigênio dissolvido, mg/L). Fontes: SENAI/FIEMG, Anglo American Minério de Ferro S.A., SEMAD.

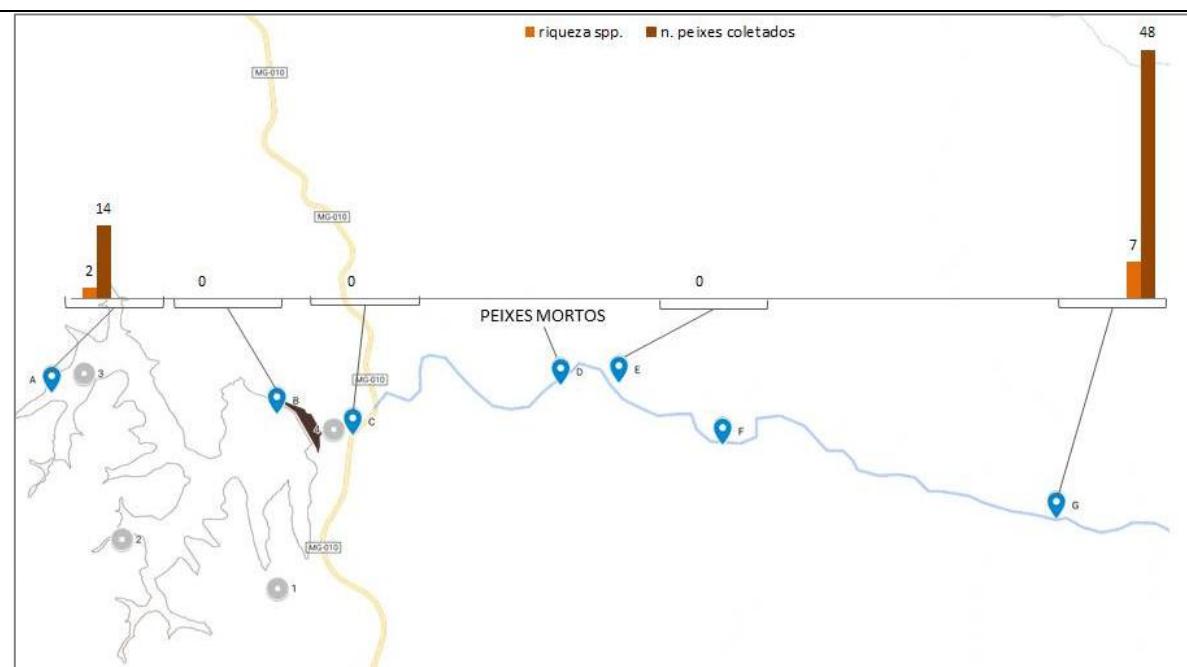
Parece haver uma correlação entre a degradação do ambiente aquático e a redução da riqueza de espécies da ictiofauna, uma vez que as piores condições de qualidade da água coincidiram com os locais onde os peixes estavam ausentes em setembro de 2014 (da saída da barragem até 5 km a jusante).

Figura 11. Número de peixes e riqueza de espécies de peixes coletados em campanha de levantamento da ictiofauna realizada em setembro de 2014, após ocorrência de mortandade de peixes no córrego Passa-Sete, mostrando a evolução dos valores ao longo do corpo d'água. Marrom: número de peixes coletados; laranja: riqueza de espécies de peixes amostradas. Fontes: Anglo American Minério de Ferro S.A..

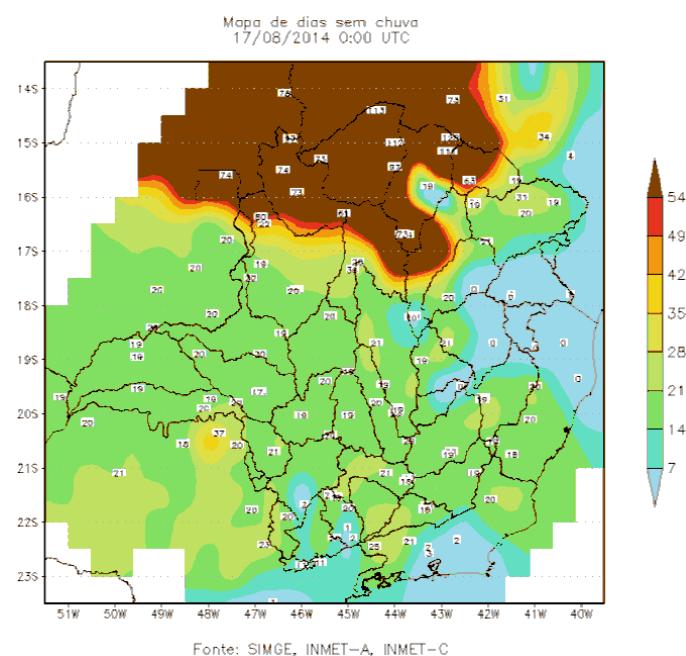
Os dados das condições meteorológicas nas proximidades do córrego Passa-Sete à época da mortandade de peixes, obtidos a partir do banco de dados do SIMGE/IGAM, estão apresentados nas figuras abaixo (Figura 12, Figura 13 e Figura 14). O mapa de dias sem chuva em 17/08/14 (Figura 12) mostra ausência de chuvas por 19 dias em Conceição do Mato Dentro, nas proximidades do córrego Passa-Sete, caracterizando período de estiagem na região.

Figura 12. Mapa de dias sem chuva em 17/08/14, obtido a partir de dados meteorológicos registrados no estado de Minas Gerais. *Fonte: SIMGE/IGAM.*

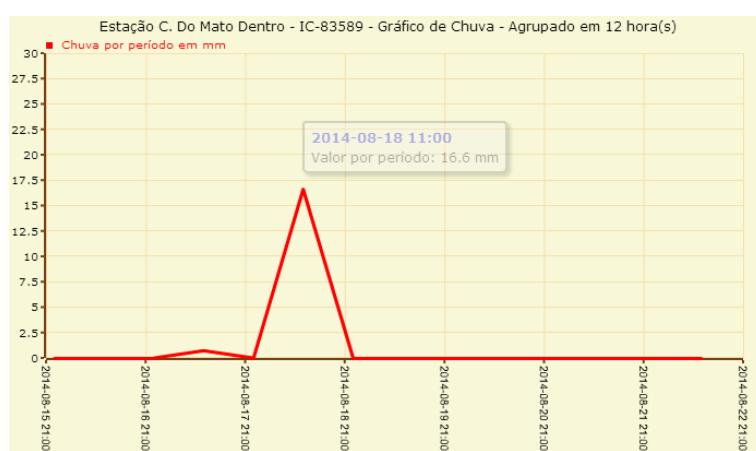
Já o gráfico de precipitação da estação meteorológica de Conceição do Mato Dentro (Figura 13) e os mapas de chuva no estado de Minas Gerais para os dias 16, 17, 18 e 19/08/14 (Figura 14), indicam a ocorrência de uma pancada de chuva de 16,6 mm em Conceição do Mato Dentro em 18/08/14, dia do registro da mortandade de peixes no córrego Passa-Sete.

Figura 13. Gráfico de chuva acumulada por dia entre 15/08/14 e 22/08/14 na estação meteorológica convencional do INMET (Instituto Nacional de Meteorologia), localizada no município de Conceição do Mato Dentro. *Fonte: SIMGE/IGAM.*

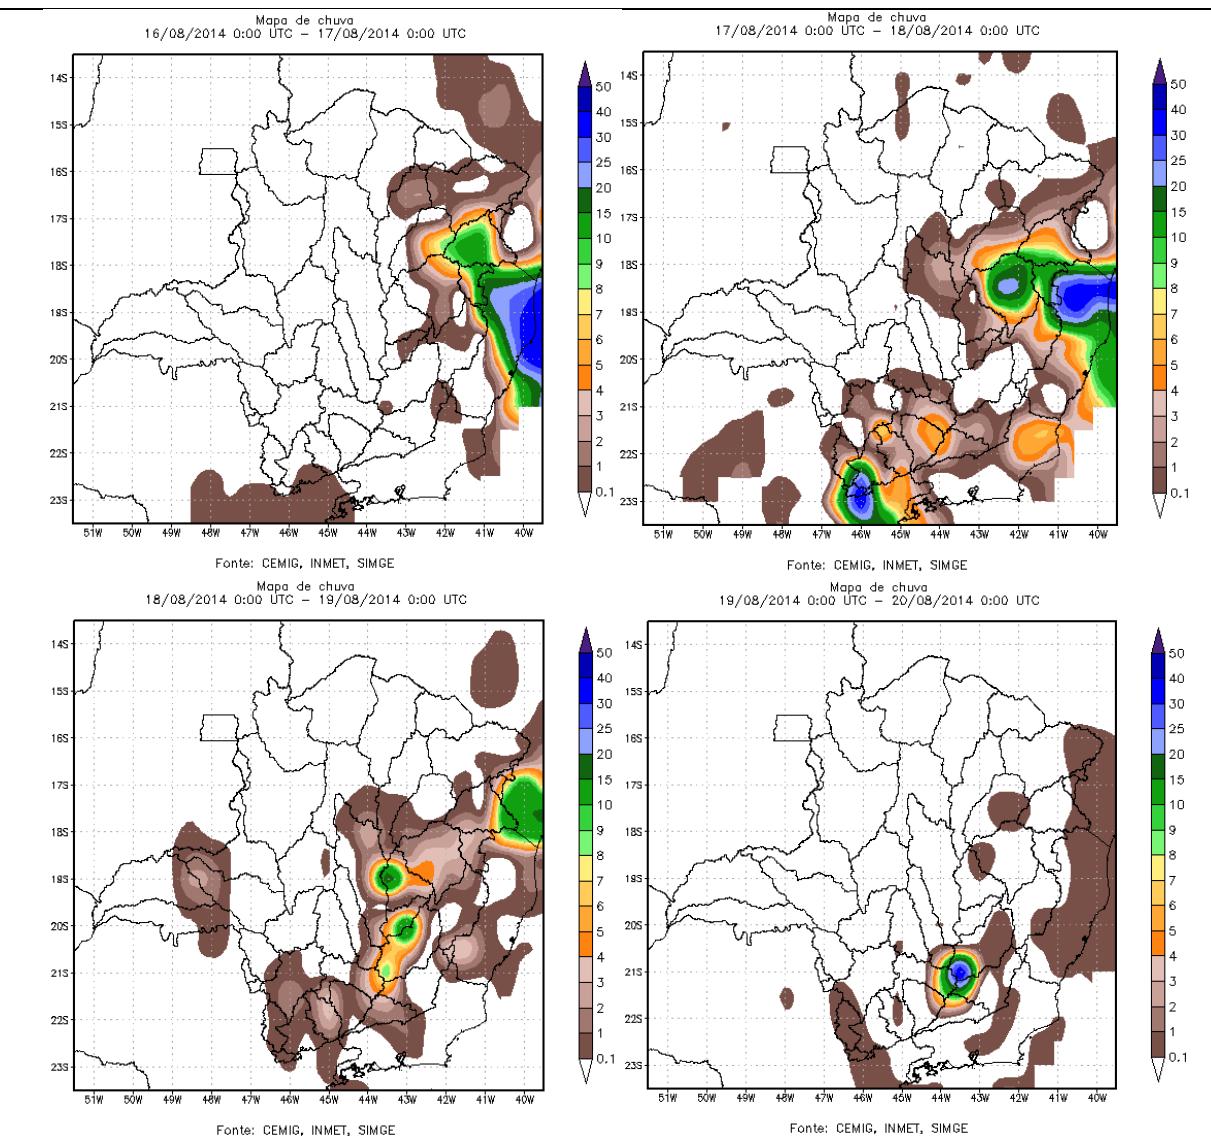
Figura 14. Mapas de chuva em 16/08/14, 17/08/14, 18/08/14 e 19/08/14, obtidos a partir de dados meteorológicos registrados no estado de Minas Gerais. *Fonte: SIMGE/IGAM.*

Sabe-se que a ocorrência de chuvas frias e fortes depois de prolongado tempo seco podem provocar anóxia da água e aumentar a demanda total de oxigênio em lagos, podendo provocar a morte de peixes (Herman e Meyer, 1990). Assim, esta alteração climática súbita pode ter levado ao início da resposta dos organismos às progressivas alterações ambientais já em curso no corpo d'água, levando à ocorrências de mortandade de peixes no córrego Passa-Sete.

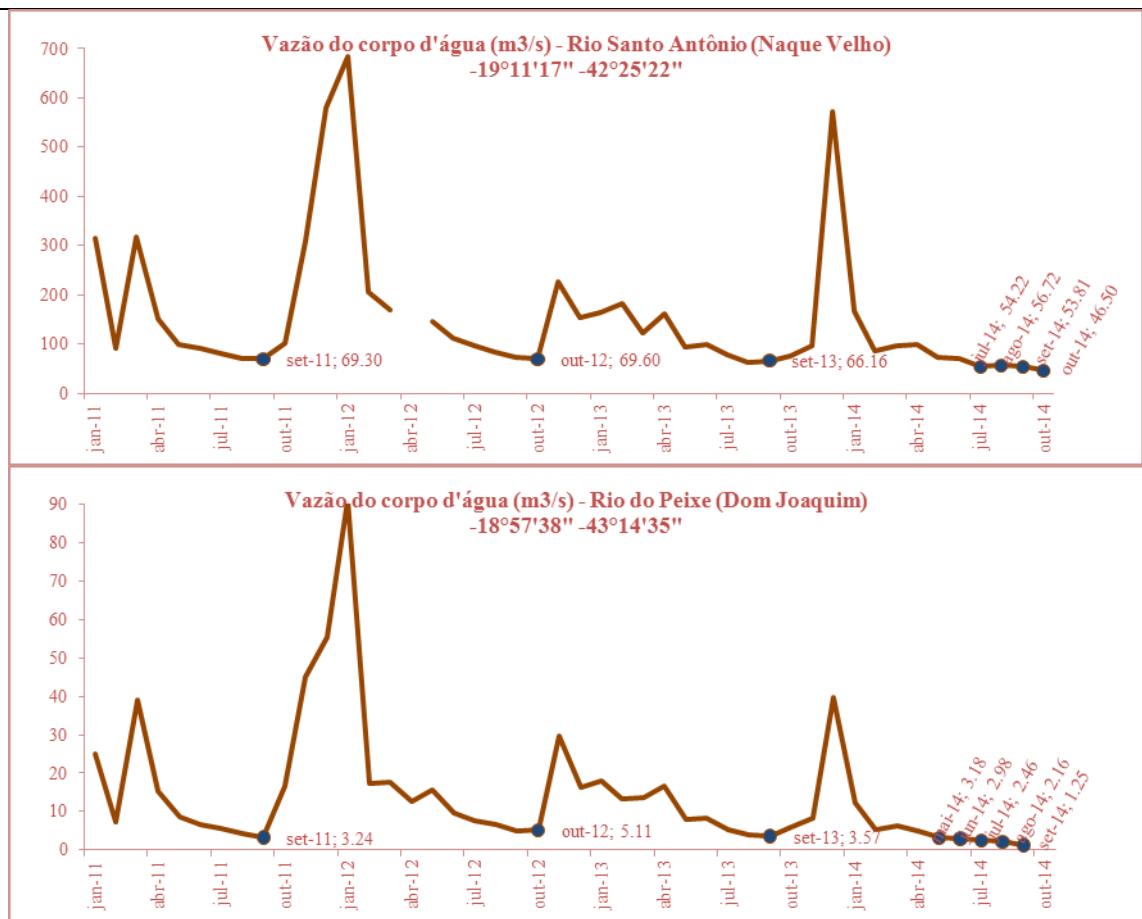
Figura 15. Gráficos da variação nas vazões médias do rio Santo Antônio e do rio do Peixe entre janeiro de 2011 e outubro de 2014, gerados a partir das séries históricas obtidas em estações fluviométricas da Agência Nacional das Águas. Os pontos marcados nas curvas indicam os menores valores de vazão em toda a série histórica. *Fonte: HidroWeb/ANA.*

Os valores de vazão de junho, julho, agosto e setembro de 2014 foram extremamente baixos em ambos os cursos d'água. No rio do Peixe, os valores de vazão dos meses de agosto e setembro foram os menores já registrados desde o começo do monitoramento fluviométrico, na década de 1940. Esses dados indicam provável situação semelhante para o córrego Passa-Sete, onde foi registrada ocorrência de mortandade de peixes. A vazão reduzida leva à diminuição na capacidade dos corpos d'água em diluir os contaminantes lançados na água, além de aumentar a densidade de indivíduos das populações, causando um aumento no estresse ambiental e na sensibilidade dos organismos aquáticos às alterações químicas da água.
