**ILMO. SR. SUPERINTENDENTE DA SUPERINTENDÊNCIA REGIONAL DE
REGULARIZAÇÃO AMBIENTAL DO NORTE DE MINAS – SUPRAM-NM**

Ref.: Auto de Infração nº 64032/2013

MINERAÇÃO RIACHO DOS MACHADOS (MRDM), inscrita no CNPJ sob o nº 08.832.667/0001-62, com sede na Av. do Contorno, 5919, 4º andar, Barro Savassi, Belo Horizonte/MG, vem perante V.Sa., por seus representante legal infra-assinados, conforme instrumento de mandato em anexo (Doc. 1 em anexo), apresentar, **DEFESA** em face do Auto de Infração nº 64032 (Doc. 2 em anexo), tempestivamente, com fulcro no art. 33 do Decreto Estadual nº 44.844/2008, conforme os fundamentos a seguir expostos.

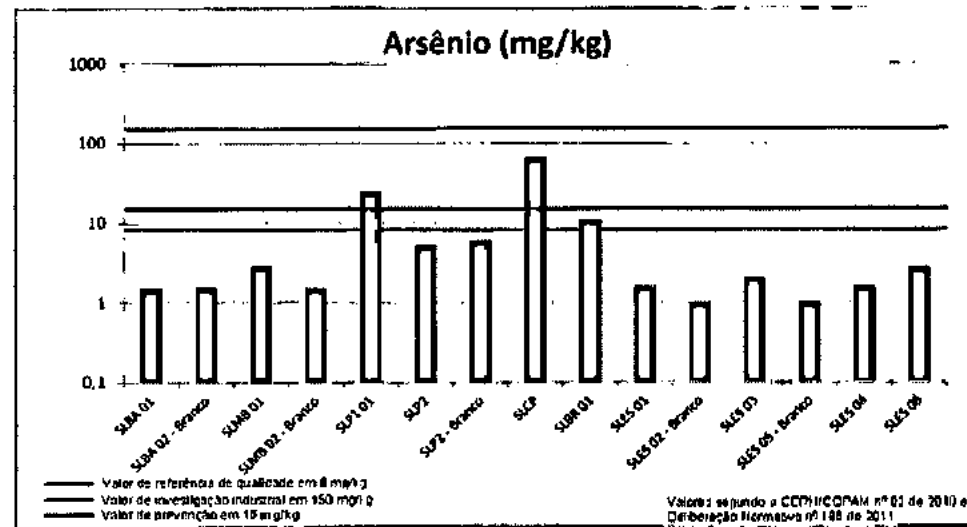
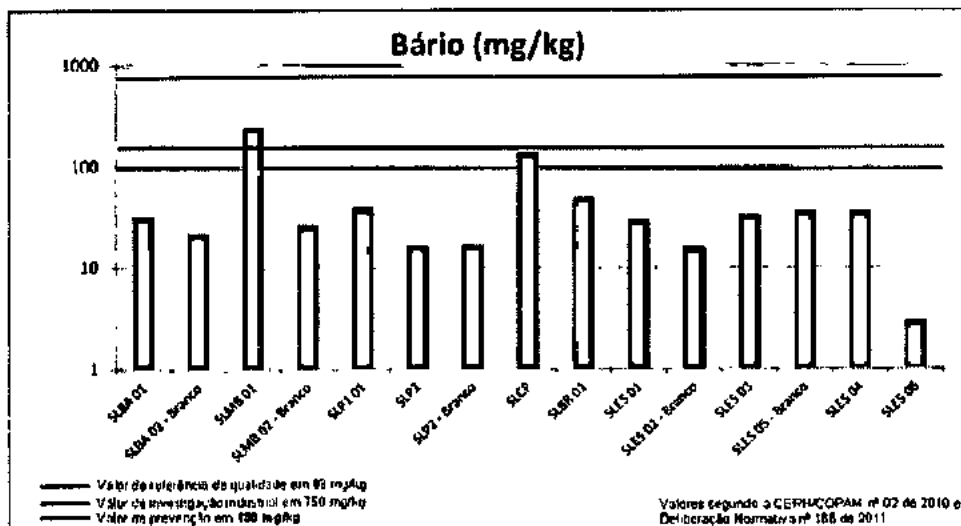
ANEXO II

Gráficos com os resultados analíticos para os metais
