PARECER ÚNICO Nº 2088465/2013 (SIAM)

INDEXADO AO PROCESSO: Licenciamento Ambiental	PA COPAM: 02892/2010/001/2011	SITUAÇÃO: Sugestão pelo Deferimento
FASE DO LICENCIAMENTO: Licença Prévia - LP		VALIDADE DA LICENÇA: 04 anos

EMPREENDEDOR: CODEVASF	CNPJ: 00.399.857/0002-07	
EMPREENDIMENTO: CODEVASF – Dique de Contenção de Ponto Chique	CNPJ: 00.399.857/0002-07	
MUNICÍPIO: Ponto Chique	ZONA: Urbana	
COORDENADAS GEOGRÁFICA (SIRGAS 2000): LAT/Y 492.565,37 LONG/X 8.160.934,23		
LOCALIZADO EM UNIDADE DE CONSERVAÇÃO: <input type="checkbox"/> INTEGRAL <input type="checkbox"/> ZONA DE AMORTECIMENTO <input type="checkbox"/> USO SUSTENTÁVEL <input checked="" type="checkbox"/> NÃO		
NOME: -		
BACIA FEDERAL: Rio São Francisco SF6: Baixo da bacia do Velhas e trecho do rio SF de confl. c/ o Abaeté até confl. c/ o Uruçuia	BACIA ESTADUAL: Córrego Barreirinho SUB-BACIA: Córrego Barreirinho	
CÓDIGO: E-05-02-9	ATIVIDADE OBJETO DO LICENCIAMENTO (DN COPAM 74/04): Dique de proteção de margens de curso d'água	CLASSE: 5
CONSULTORIA/RESPONSÁVEL TÉCNICO: Paulo Tarcísio Cassa Louzada André Oliveira Soares Pessanha FLORAM Engenharia e Meio Ambiente		REGISTRO: CREA-MG nºs: 34536-D CREA-MG nºs: 107453-D CREA-BA nº

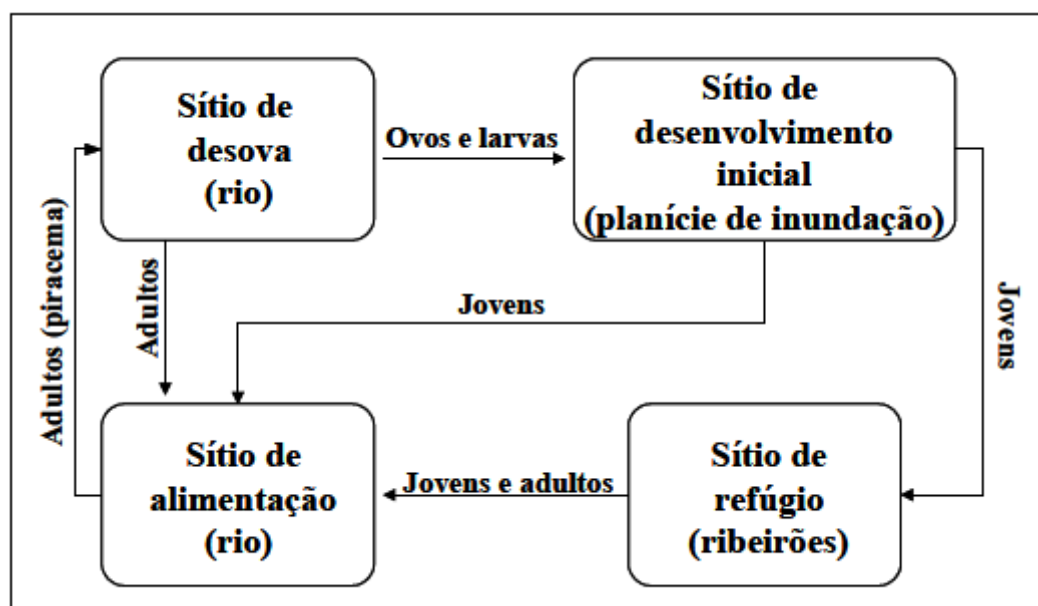
Fonte: Godinho & Pompeu, 2003.

Os movimentos migratórios da bacia do rio São Francisco podem ser descritos segundo os modelos apresentados Petrere (1985) e Godinho & Pompeu (2003). Sazonalmente, os peixes migram dos sítios de alimentação para locais de reprodução, em um processo conhecido popularmente como piracema. Embora a piracema constitua o movimento migratório mais evidente, os deslocamentos dos peixes migradores ainda incluem o carreamento de ovos e larvas, rio abaixo, em direção as várzeas e lagoas marginais, o movimento de retorno dos adultos e indivíduos jovens para os sítios de alimentação em direção ao rio ou a pequenos córregos.

Considerando o modelo acima, a criação do dique teria o potencial de interferir sobre a ictiofauna da região de duas maneiras: isolando as lagoas marginais do rio, prejudicando seu papel como sítio desenvolvimento inicial e interrompendo o fluxo de indivíduos entre o córrego Barreirinho e o rio São Francisco e a Lagoa da Manteiga impedindo que o mesmo seja utilizado como sítio de refúgio pelos jovens das espécies migradoras.

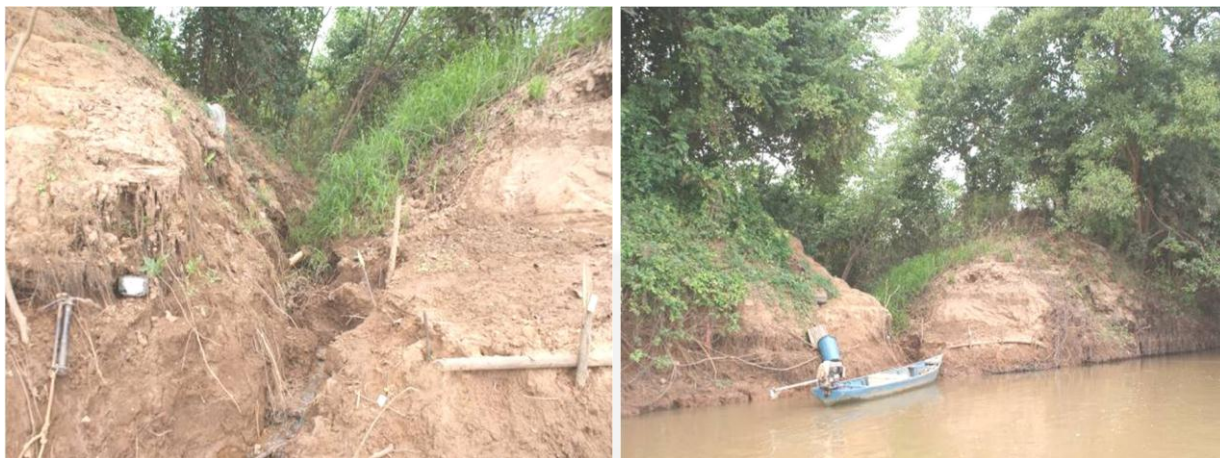
Foto 04. Foz do córrego Barreirinha, com pequeno volume de água.

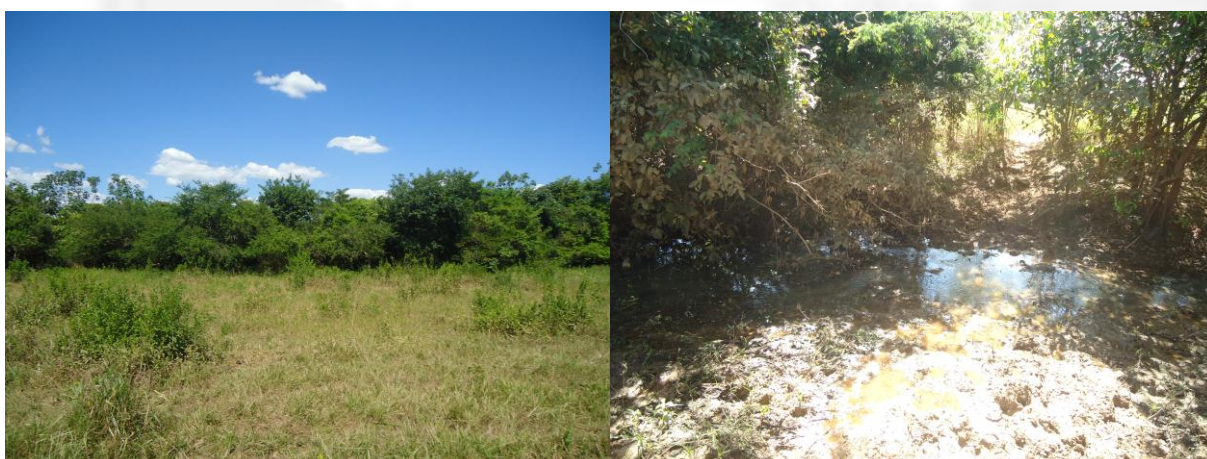
Foto 08. Local onde será instalado parte do dique, sobre a conexão da lagoa da Manteiga e o Córrego Barreirinho.

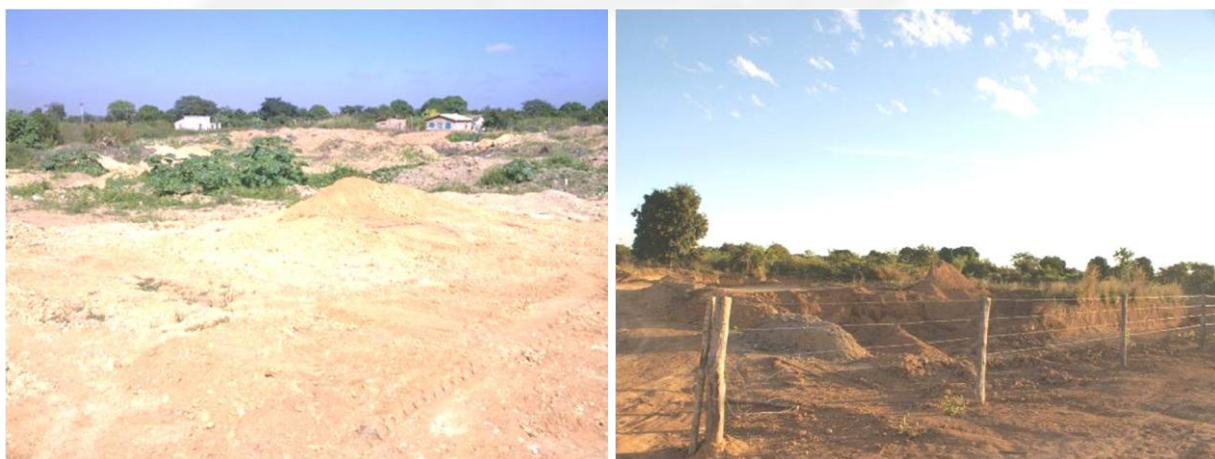
Foto 10. Local onde será instalado o Polder.

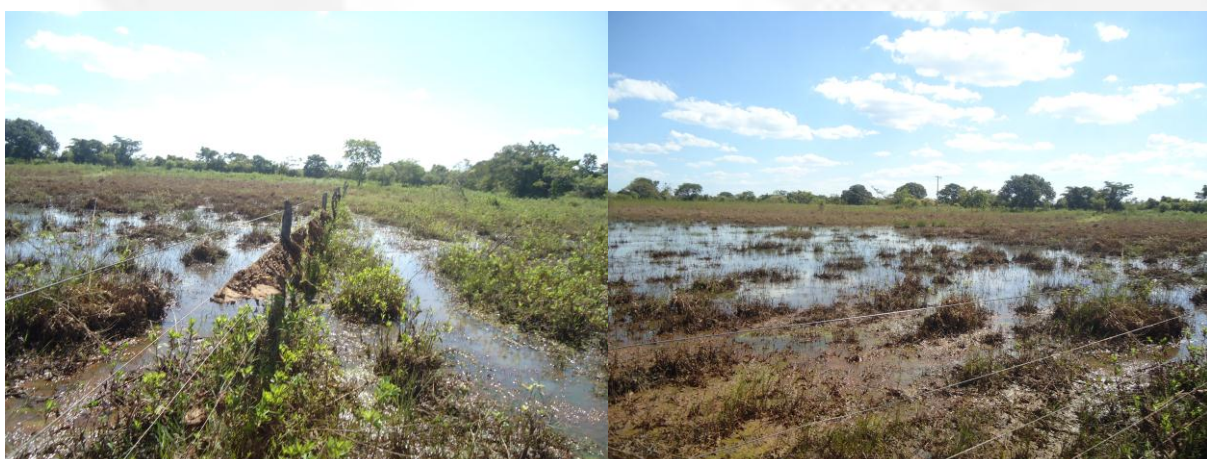
Foto 11. Área alagada conexão entre a lagoa da manteiga e o córrego barreirinho.

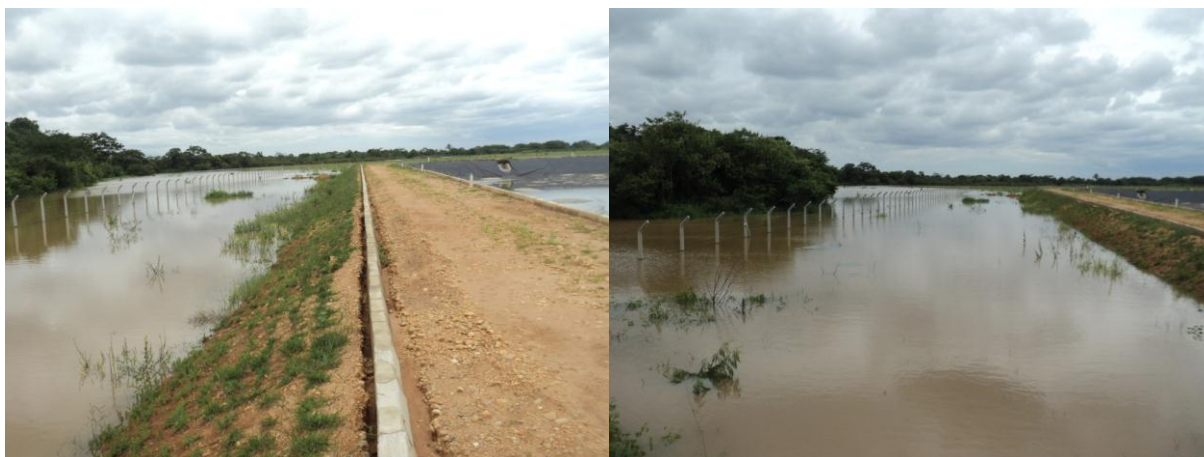
Foto 12. Alagamento da área da Estação de Tratamento de Efluentes Sanitários.

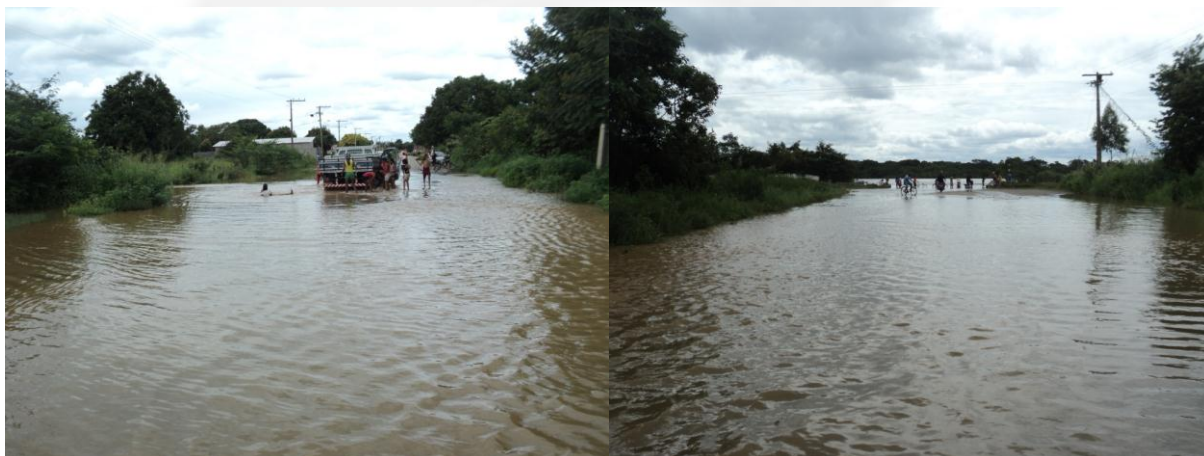
Foto 13. Alagamento da Avenida São Francisco.
