Processos de outorga nº: 3962/2017, 3963/2017 e 3964/2017

Modo de uso: Canalização/retificação de curso d'água

Finalidade: Dreno de fundo de pilha de Estéril

Requerente: Anglo American Minério de Ferro do Brasil AS

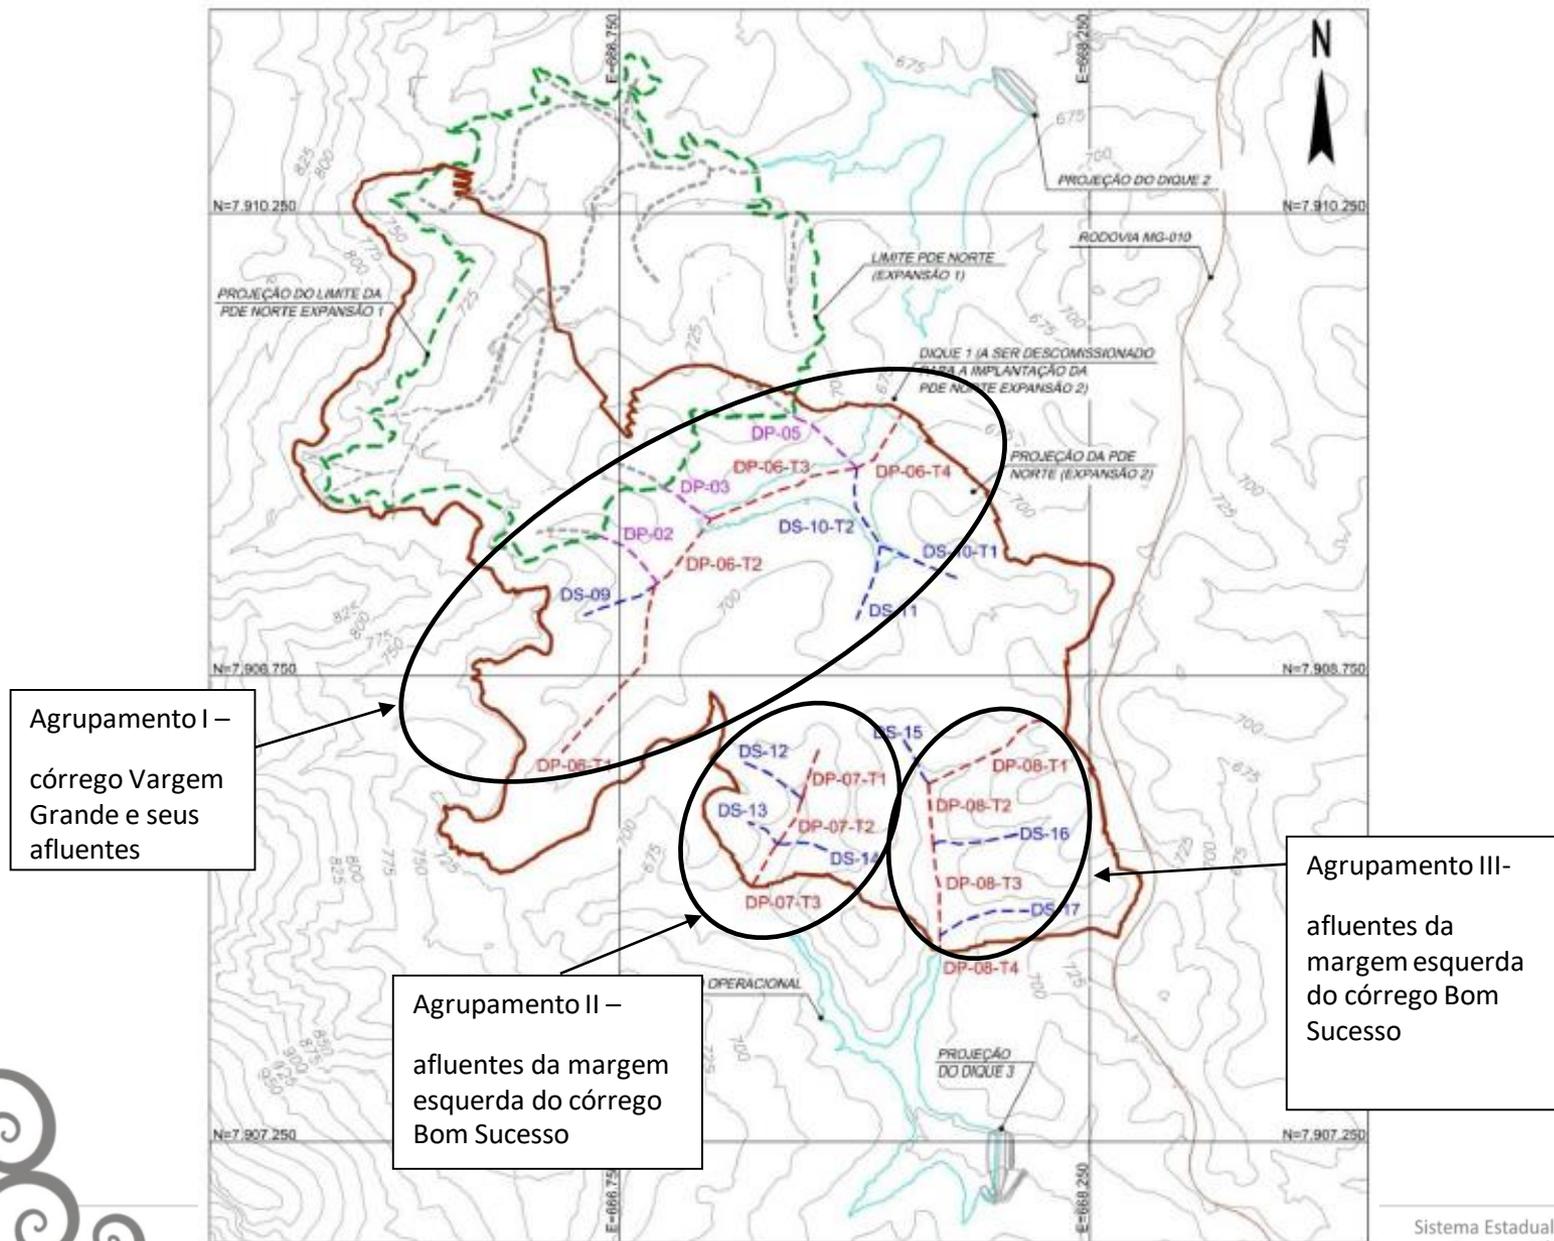
Os drenos de curso d'água requeridos para a viabilidade do projeto da PDE estão distribuídos em três agrupamentos conforme figura a seguir.

Vista geral das intervenções requeridas

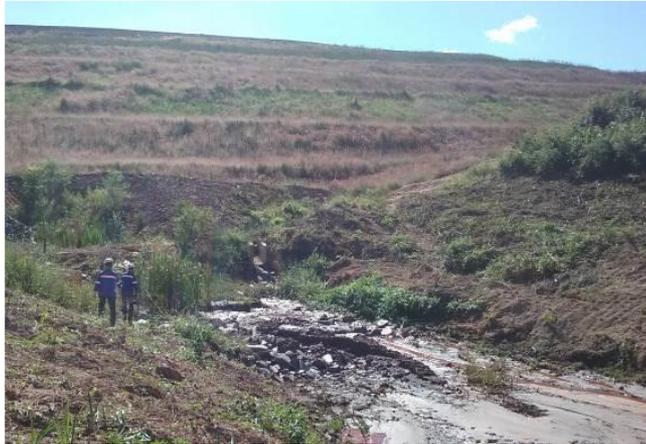
F1 – Saída de dreno já implantado da PDE

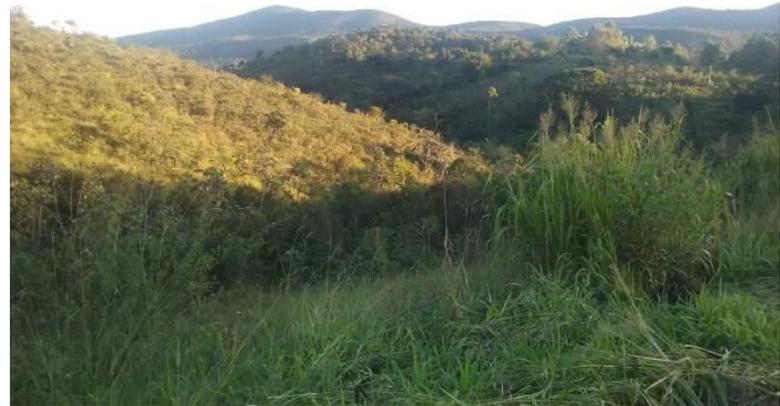
F2 – Vista geral do vale dos cursos d'água agrupamento III
– área ser ocupado pela expansão da PDE

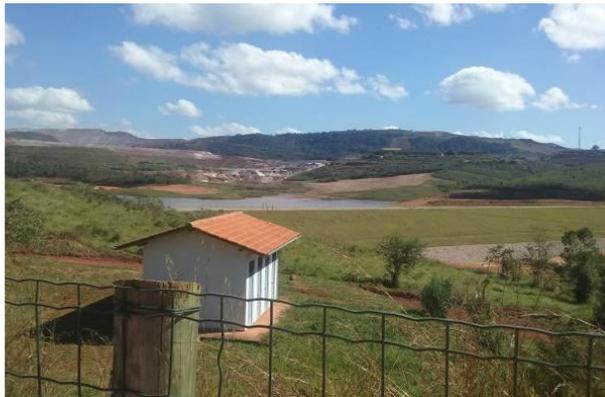
que 2, a jusante do grupamento 1 - Implantado em enchimento

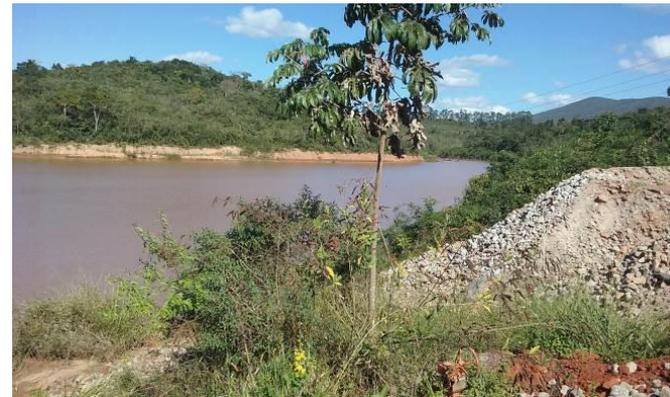
F4 – Reservatório do Dique 1 - a ser descomissionado

- descomissionamento do Dique 1 de contenção de sedimentos, em operação, dando lugar à pilha para disposição de estéril na fase da Expansão 2,
- a contenção de sedimentos a jusante do dreno do agrupamento I será realizada pelo Dique 2, já em operação.
- Implantação de novo dique de contenção de sedimentos a jusante da saída dos agrupamentos II e III para garantir a qualidade das águas a jusante, já apresentado requerimento de outorga para estrutura denominada Dique 3.
 - ✓ Já também requeridos, em processos de outorga específicos, novos diques de contenção de sedimentos para áreas de lavra, denominados diques 4 e 5.
- Monitoramento da qualidade e quantidade da água a jusante dos diques de contenção de sedimentos, observando a rede de monitoramento de todo o complexo da mineração.

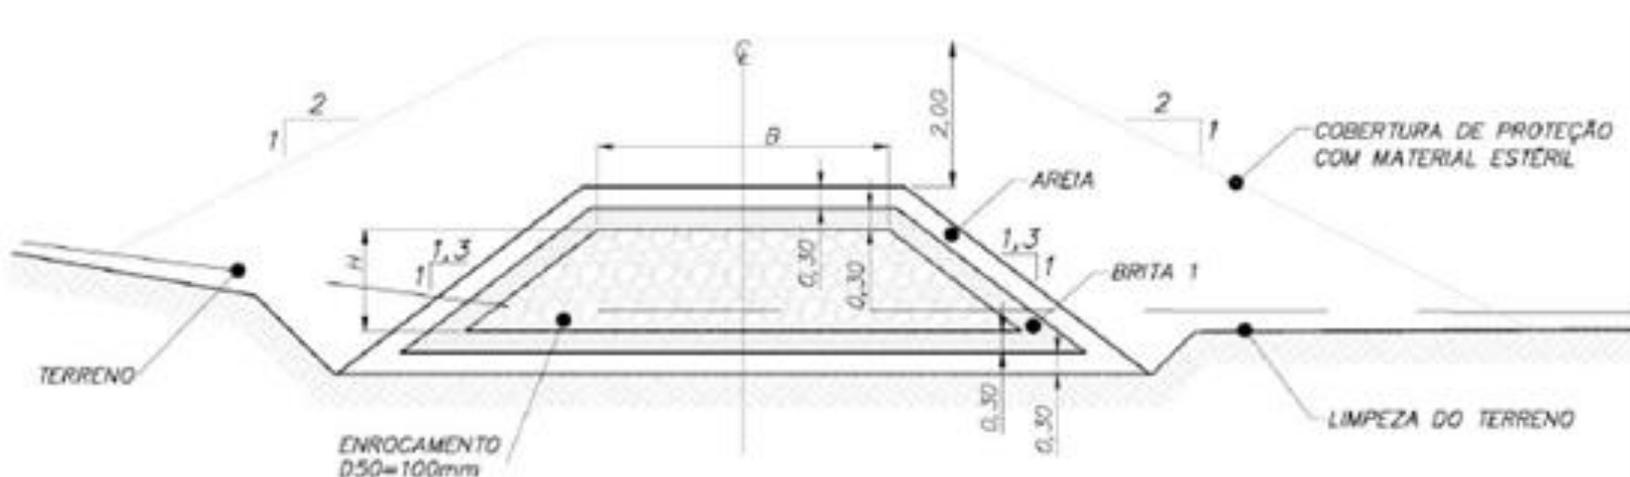
- O sistema de drenagem interna constituído por drenos de fundo :
 - ✓ foi projetado com geometria trapezoidal e taludes laterais com inclinação 1,3H:1,0V
 - ✓ composta por enrocamento em seu interior (D50 = 100 mm), envolto por uma camada de transição constituída de 0,30 m de brita 1, seguida por uma camada de 0,30 m de areia grossa.
- Para que não ocorram erosões na camada protetora do dreno - águas do escoamento superficial na área da pilha e entorno:
 - ✓ canaletas revestidas em enrocamento - que irão coletar e conduzir o fluxo de maneira adequada para o talvegue natural a jusante da pilha.

Figura 4.3: Croquis da seção transversal típica dos drenos de fundo.

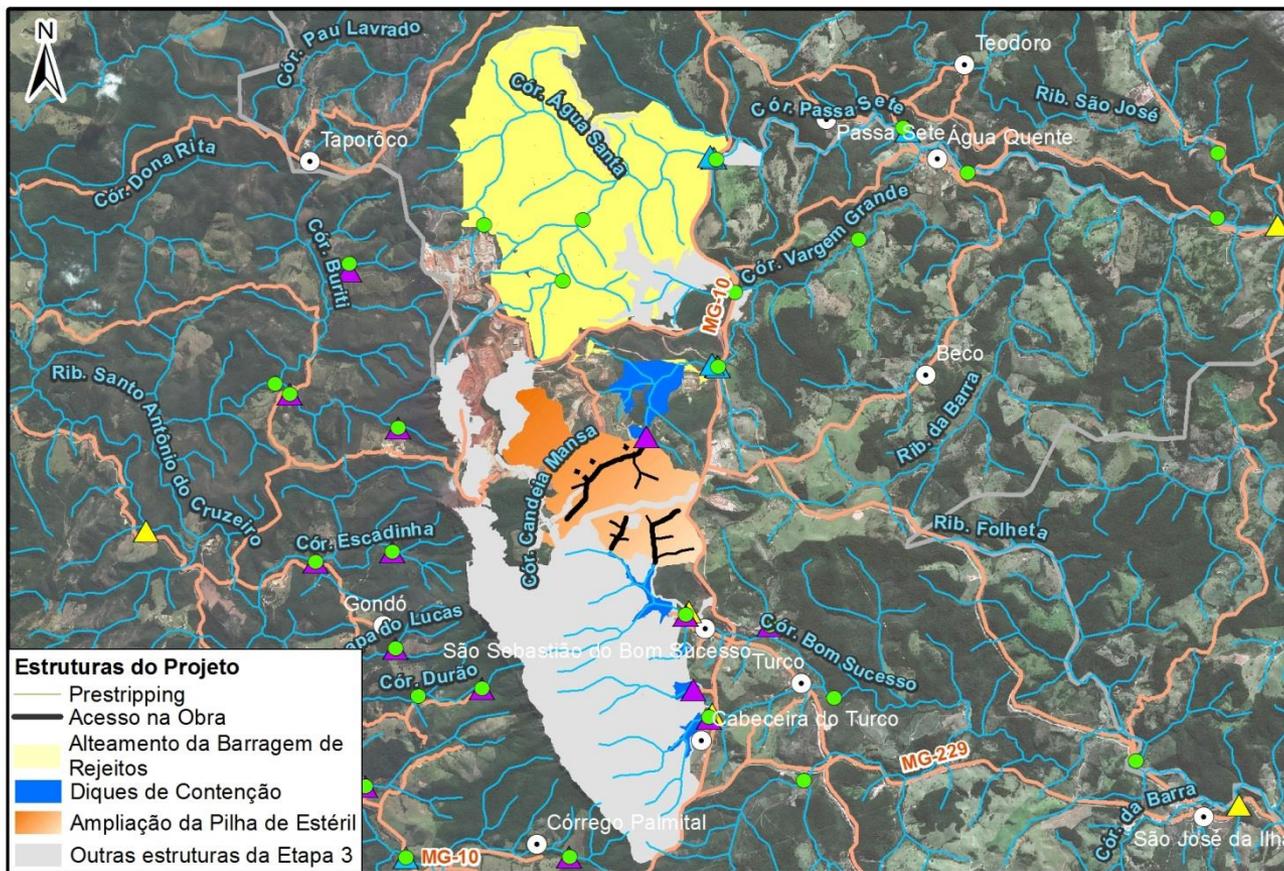
Rede de Monitoramento

- Estruturas do Projeto**
- Prestripping
 - Acesso na Obra
 - Alteamento da Barragem de Rejeitos
 - Diques de Contenção
 - Ampliação da Pilha de Estéril
 - Outras estruturas da Etapa 3

- A jusante dos drenos de fundo do Agrupamento I existem 2 pontos de monitoramento de qualidade e quantidade, RSS-03 e VSS-19.
- A jusante dos diques 3, 4 e 5 existem os vertedores VSS-19, VSS- 21 e VSS-22 respectivamente.

O monitoramento dos vertedouros, basicamente representados pelos tipos Triangular e Trapezoidal Cipoletti, é realizado por meio da leitura diária (com exceção dos sábados, domingos e feriados) de suas respectivas réguas.
