PARECER ÚNICO Nº 000000/0000 (SIAM)

INDEXADO AO PROCESSO: Licenciamento Ambiental	PA COPAM: 33794/2012/001/2013	SITUAÇÃO: Sugestão pelo Deferimento
FASE DO LICENCIAMENTO: Licença Prévia e de Instalação (concomitantes)	VALIDADE DA LICENÇA: 04 anos

O Empreendimento está designado como Projeto de Engenharia Rodoviário para Melhoramentos, Pavimentação e Obras de Artes Especiais da Rodovia Municipal, trecho: Entrº. LMG/827 (Bambuí) – Entrº. MG/341 (Piumhi), com extensão total de 56,4 km.

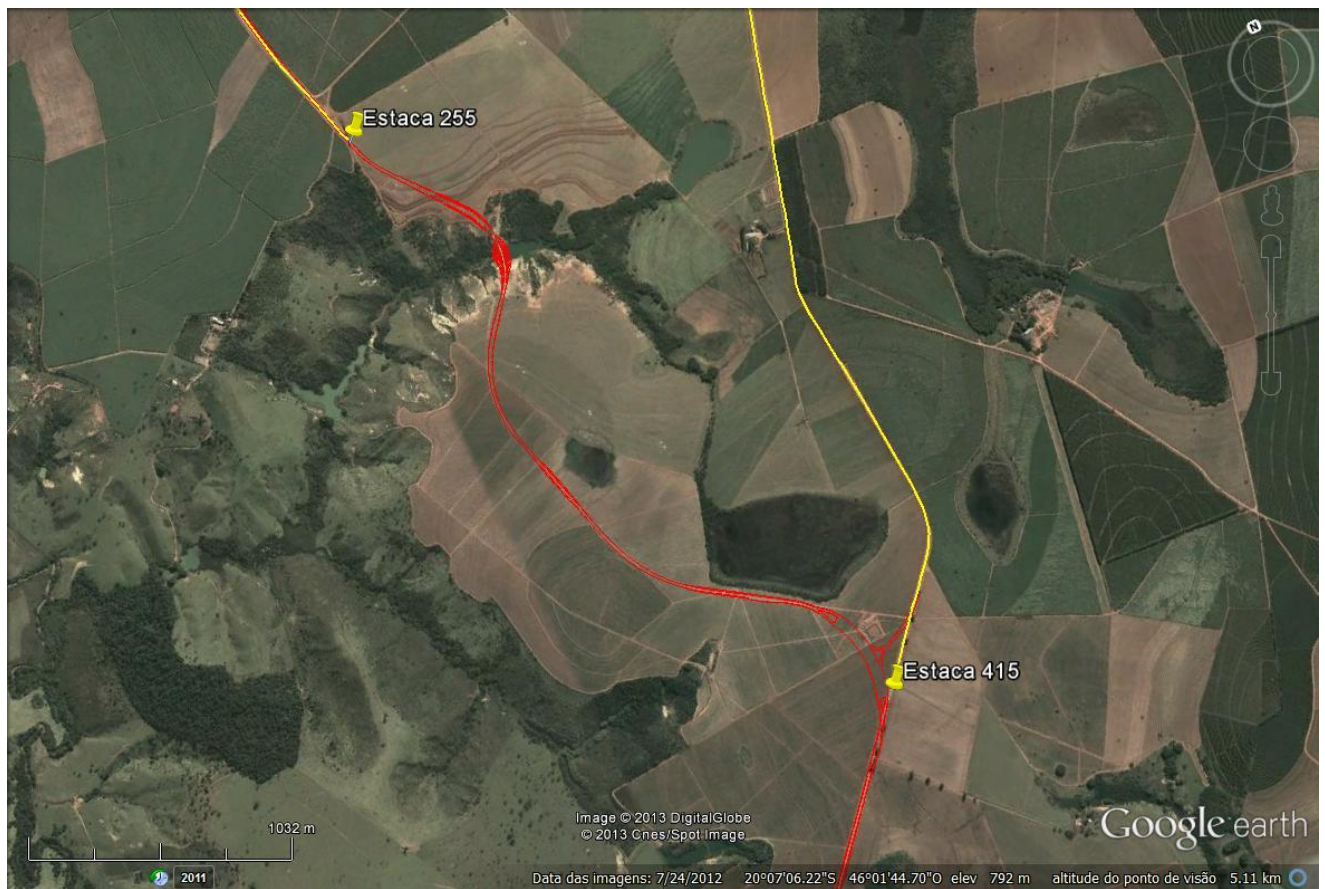
Figura 3: Estaca 255 a 415, ADA do segmento de implantação destacada em vermelho e estradas existentes em amarelo.

Na maior parte desse segmento o projeto geométrico prevê o balanço de massa com cortes e aterros de aproximadamente 2,0 metros de altura, porém destacam-se o corte entre as estacas 256 e 282, que chega a ter aproximadamente 13 metros de altura e o aterro entre as estaca 282 e 293, que possui aproximadamente 12,0 metros de altura e irá afetar diretamente um barramento existente em um afluente do Rio Ajudas, onde também é previsto a construção de um bueiro simples celular de concreto de 2,0 x 2,0 metros altura (Folhas GM 5, GM 6 e GM 7 do projeto geométrico constante nos autos do processo).

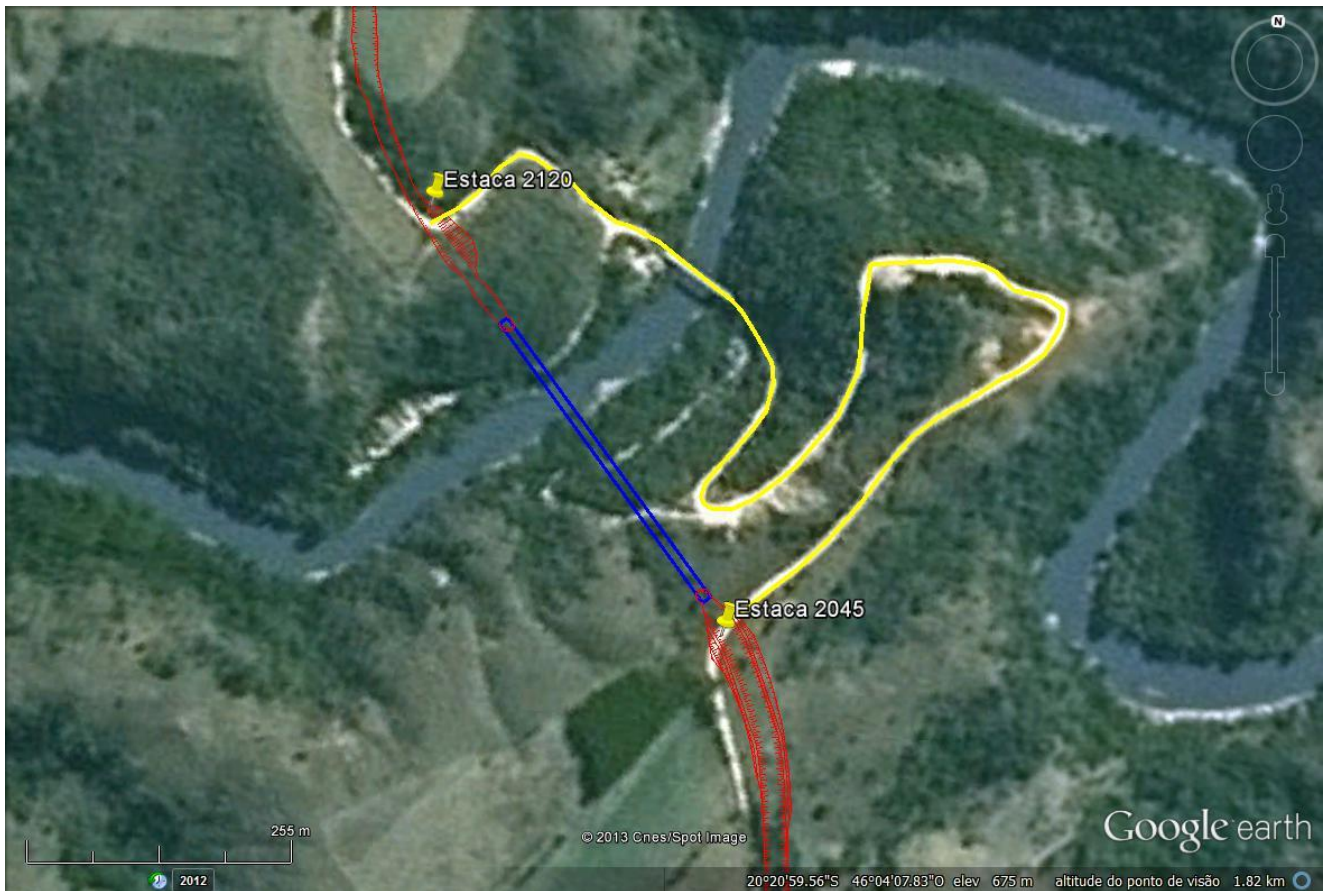
Já a variante 2, elaborada para a concordância da nova ponte sobre o Rio São Francisco, possui início na estaca 2120 e término na estaca 2145. Para atingir a geometria desejada para a ponte projetada será necessário um corte entre as estacas 2123 e 2126 (antes da ponte) com aproximados 4,0 metros de altura e um corte entre as estacas 2142 e 2165 (após a ponte) que terá altura média de 12 metros (Folhas GM 30a e GM 30b do projeto geométrico constante nos autos do processo).

Figura 4: Estaca 2120 a 2045, ADA do projeto destacada em vermelho, ponte em azul e estrada existente em amarelo.

Em nota técnica relativa à ponte sobre o Rio São Francisco, disponibilizada pela empresa - Engemaster Engenharia Projetos LTDA responsável pela elaboração dos projetos do empreendimento são apresentadas as incompatibilidades do uso do traçado existente e de ponte existente com as premissas do projeto rodoviário em estudo. A nota técnica é referente a estudos e averiguações realizados na ponte existente sobre o Rio São Francisco, localizada na estaca 22,00+12,70 da rodovia Municipal, trecho Entr° LMG-827 (Bambuí) – Entr° MG-341 (Piumhi) e em área com traçado existente nos encabeçamentos da ponte.

“Inicialmente foram avaliadas as condições geométricas da travessia existente, seja por meio de vistoria no local, seja pela análise da topografia realizada. Neste segmento as características geométricas apresentaram-se muito precárias. O traçado desenvolveu-se muito sinuoso, tendo raios extremamente curtos em toda a extensão. Na entrada e saída da ponte observaram-se raios respectivamente de 25m e 65m no sentido de Piumhi e a 200m após a saída da ponte neste mesmo sentido encontra-se um raio de 17m. O greide existente no segmento também é incompatível com as características técnicas desenvolvidas para o trecho. As rampas de saída e entrada da ponte estão em torno de 20%”.

“De posse dessas informações, foi repassado ao empreendedor as condições precárias das características geométricas da área. Após o levantamento topográfico foi possível realizar os cálculos dos estudos hidráulicos da obra de arte existente e que permitiram chegar à conclusão que a ponte é insuficiente hidráulicamente. Dessa forma, com a insuficiência hidráulica, atestada, aliada ao fato do

segmento possuir características técnicas geométricas incompatíveis com o padrão a ser adotado para o empreendimento, pôde-se concluir que é inviável o aproveitamento do traçado atual. Houve então a necessidade de uma variante baseada nas conclusões acima relatadas com a indicação da construção de uma nova ponte de 335m de comprimento, em cota superior aproximada de 50 m à ponte existente, localizada à aproximados 180m a sudoeste da ponte existente”.
