PARECER ÚNICO Nº 75326280 (SEI)		
<b>INDEXADO AO PROCESSO:</b> Licenciamento Ambiental	<b>PA SLA:</b> 4117/2022 <b>PROCESSO SEI:</b> 1370.01.0048601/2023-59	<b>SITUAÇÃO:</b> Sugestão pelo Deferimento
<b>FASE DO LICENCIAMENTO:</b> LAC1 (RENLO)		<b>VALIDADE DA LICENÇA:</b> 8 anos

<b>EMPREENDEDOR:</b> ECOBRIX BRITAGEM E USINAGEM LTDA.	<b>CNPJ:</b> 18.675.364/0001-37		
<b>EMPREENDIMENTO:</b> ECOBRIX BRITAGEM E USINAGEM LTDA.	<b>CNPJ:</b> 18.675.364/0001-37		
<b>MUNICÍPIO:</b> Uberlândia/MG	<b>ZONA:</b> Rural		
<b>COORDENADA GEOGRÁFICA (DATUM):</b> SAD 69	<b>LAT/Y</b> 18°52'35.396"S <b>LONG/X</b> 48°19'56.656"O		
<b>CRITÉRIO LOCACIONAL INCIDENTE:</b> • Não há incidência de critério locacional			
<b>LOCALIZADO EM UNIDADE DE CONSERVAÇÃO:</b> <input checked="" type="checkbox"/> INTEGRAL <input type="checkbox"/> ZONA DE AMORTECIMENTO <input type="checkbox"/> USO SUSTENTÁVEL <input checked="" type="checkbox"/> NÃO			
<b>BACIA FEDERAL:</b> Rio Paranaíba <b>UPGRH:</b> PN2	<b>BACIA ESTADUAL:</b> Rio Uberabinha <b>SUB-BACIA:</b> Córrego do Salto		
CÓDIGO	ATIVIDADE OBJETO DO LICENCIAMENTO (DN COPAM 217/2017)	CLASSE	FATOR LOCACIONAL
A-02-09-7	Extração de rocha para produção de britas (produção br

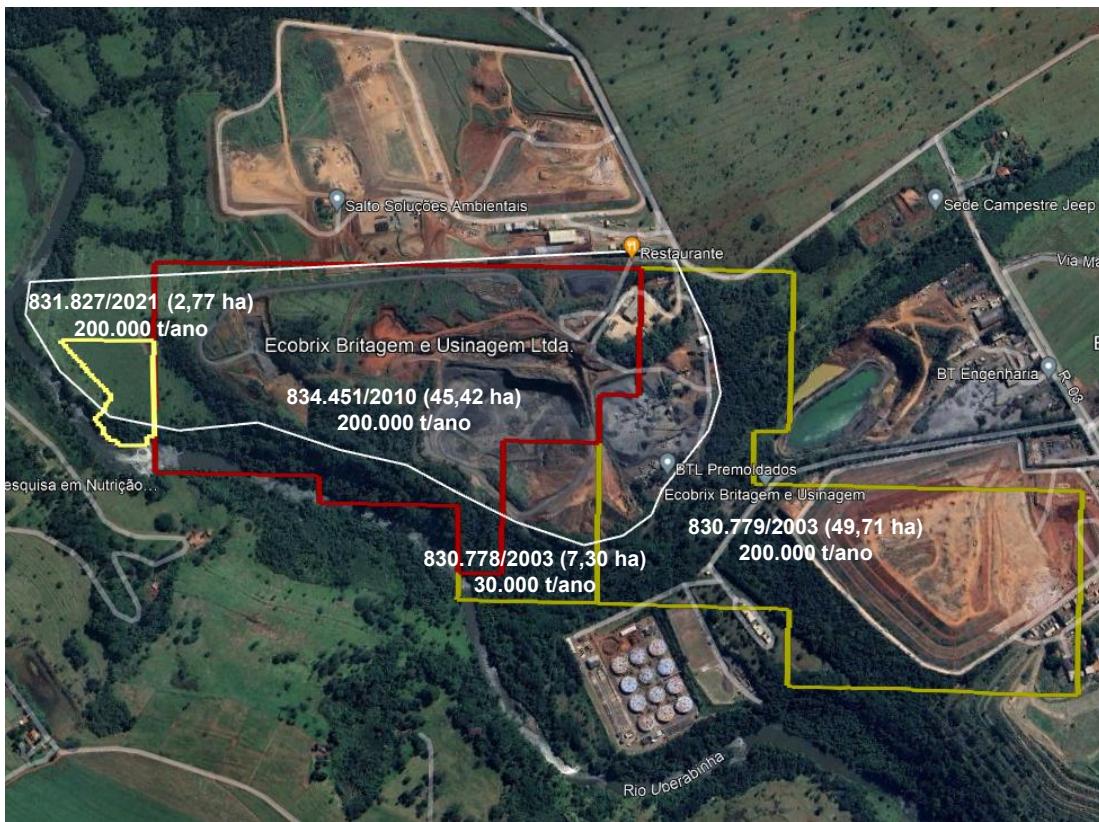
Figura 01: Poligonais ANM do Empreendimento

A Figura 01 ilustra o posicionamento das poligonais na área.

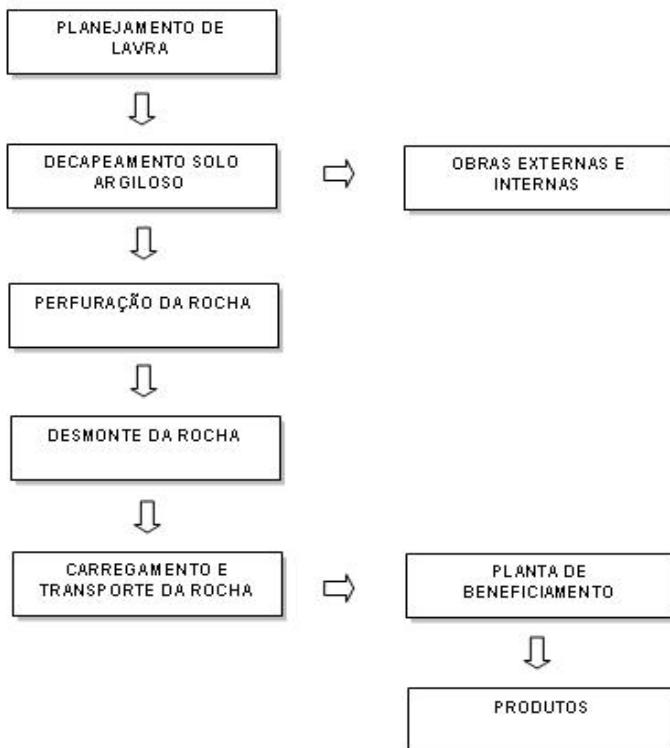
Figura 02: Fluxograma do Processo Produtivo do Empreendimento

Os produtos finais gerados no empreendimento, a partir do beneficiamento da rocha, são: brita 0, brita 1, pedra marroada e pó de brita.

No Relatório de Controle Ambiental (RCA) apresentado junto ao PA COPAM nº 00613/2003/003/2012 (LO) foi apresentado o fluxograma do processo produtivo do empreendimento (Figura 02).

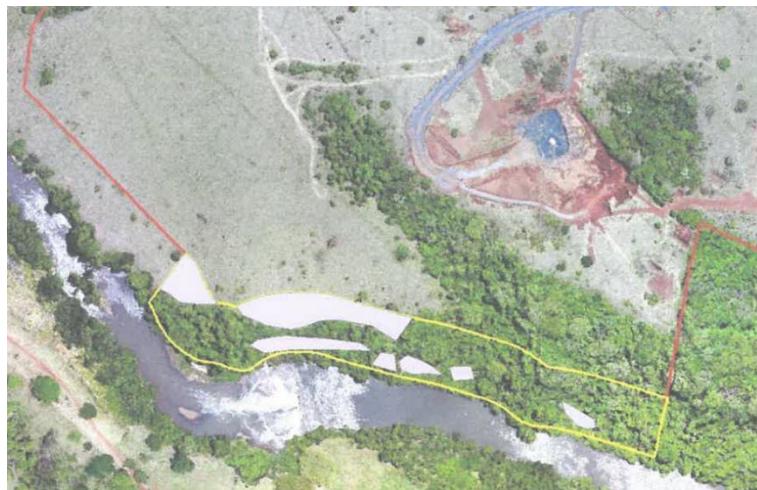
Figura 03: Área a ser Recuperada na APP do Rio Uberabinha na Matrícula nº 96.526  
Fonte: PTRF, 2023 (Relatório de Informações Complementares)

A Figura 03 delimita, em amarelo, a área total da APP do Rio Uberabinha dentro da matrícula nº 96.526 (2,492763 ha) e, hachurada em branco, a área de 0,5924 ha, que deverá ser recuperada.

Foi proposto o plantio de 658 mudas distribuídas nas áreas que totalizam os 0,5924 ha, com espaçamento 3 x 3 m. Serão utilizadas mudas de espécies nativas observadas *in loco*, que deverão apresentar características de resistências às adversidades do meio, promover o condicionamento do solo via elevação do teor de matéria orgânica e colonização de microorganismos benéficos, influenciar na luminosidade e temperatura do solo, e servir de abrigo e alimento para a fauna dispersora de propágulo, acelerando o processo de reabilitação.

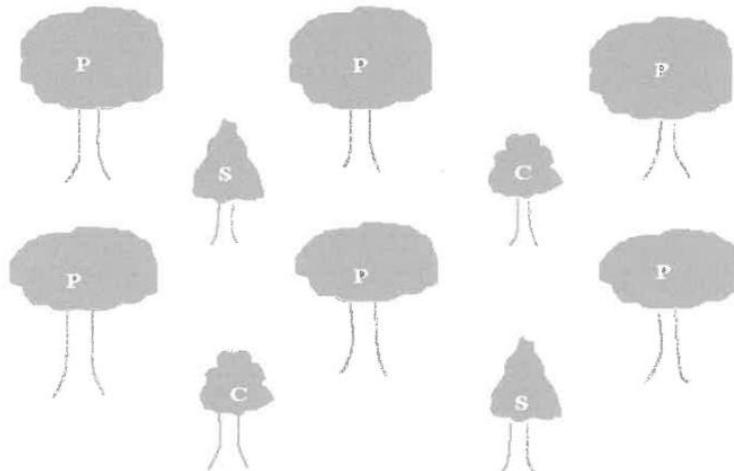
Figura 04: Disposição das Mudas - Pioneiras (P), Secundárias (S) e Clímax (C)

O plantio deverá ser realizado em quincônico, no qual cada muda de espécie secundária ou clímax se posicionará no centro de um quadrado composto por 4 mudas de espécies pioneiras (Figura 04). Esta metodologia proporcionará a distribuição uniforme das plantas, refletindo melhor recobrimento do terreno.

Serão 60% das mudas compostas por espécies pioneiras, 20% secundárias e 20% clímax. No PTRF, foi apresentada uma tabela com relação sugestiva de espécies nativas de cada grupo para plantio (outras poderão ser utilizadas, conforme disponibilidade, porém, respeitando os grupos ecológicos).

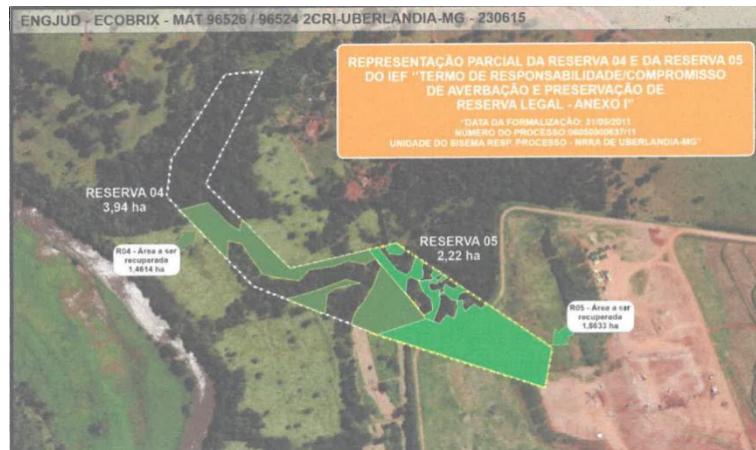
Figura 05: Áreas a serem Recuperadas nas Glebas de RL da Matrícula nº 96.526

A Figura 05 delimita as glebas que compõem a RL da matrícula nº 96.526 (RL4 - 3,94 ha e RL5 - 2,22 ha) e indica (hachuradas em verde) as áreas que deverão ser recuperadas (na RL4 - 1,4614 ha e na RL5 - 1,8633 ha).

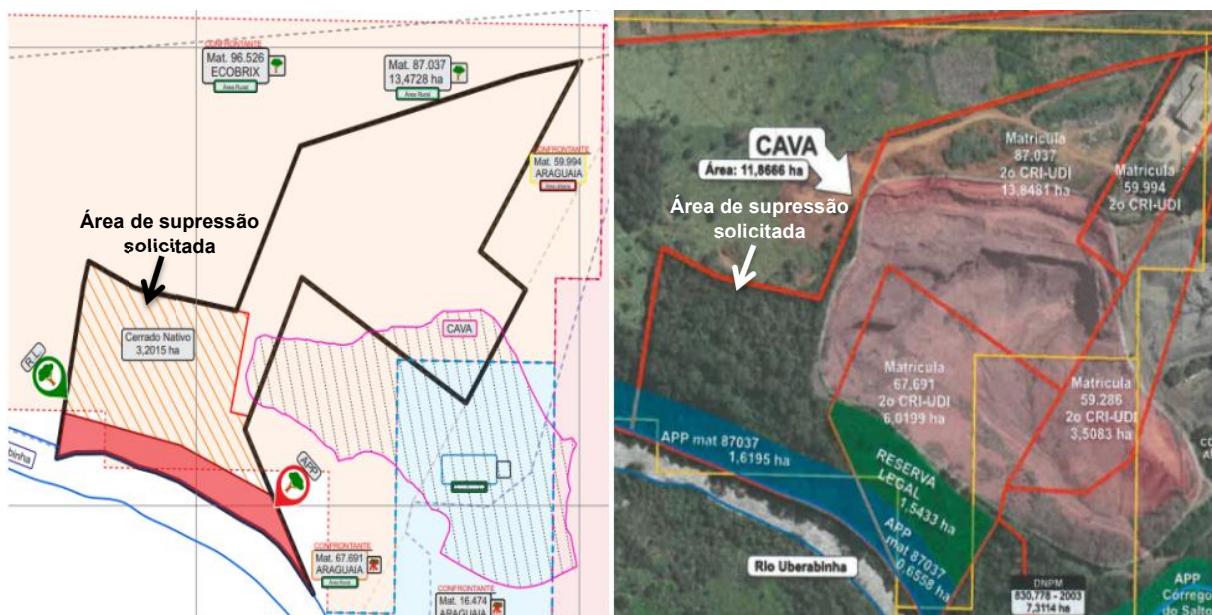
Figura 06: Área de Supressão Solicitada no Requerimento de AIA

A Figura 06 ilustra parte do mapa apresentado no requerimento de AIA (esquerda) e parte do mapa georreferenciado atualizado do empreendimento, inserido no relatório de informações complementares (direita).

Esta área deverá ser melhor avaliada para que sua vegetação seja devidamente caracterizada. Uma vistoria específica será feita no local, de modo a determinar se, realmente, se trata de vegetação nativa do cerrado, ou de Floresta Estacional Semidecidual, própria do bioma Mata Atlântica (art. 2º, Lei Federal nº 11.428/2006).

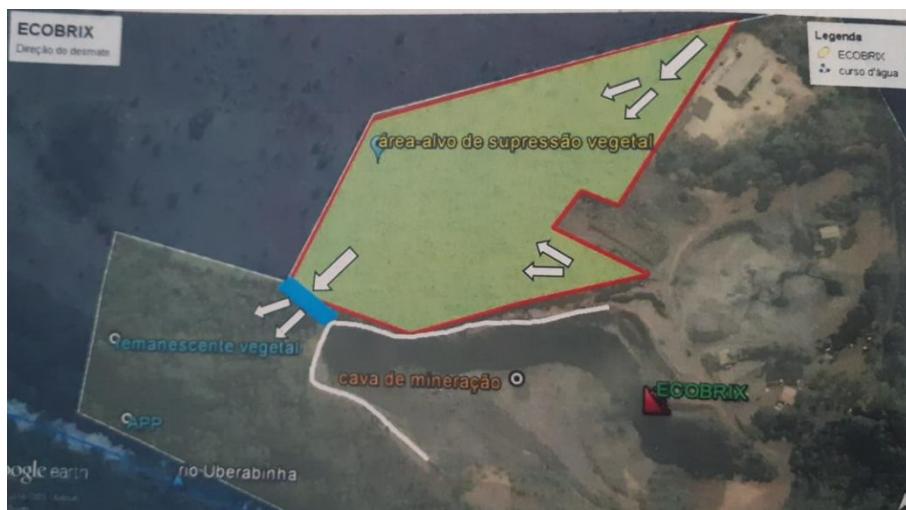
Figura 07: Fluxo da Supressão e da Fauna Terrestre Impactada

As ações de desmate aconteceram no sentido nordeste-sudoeste (Figura 07), visando o direcionamento do fluxo da fauna impactada em direção ao remanescente vegetal contíguo à APP do Rio Uberabinha (antiga área de RL da matrícula nº 87.037).

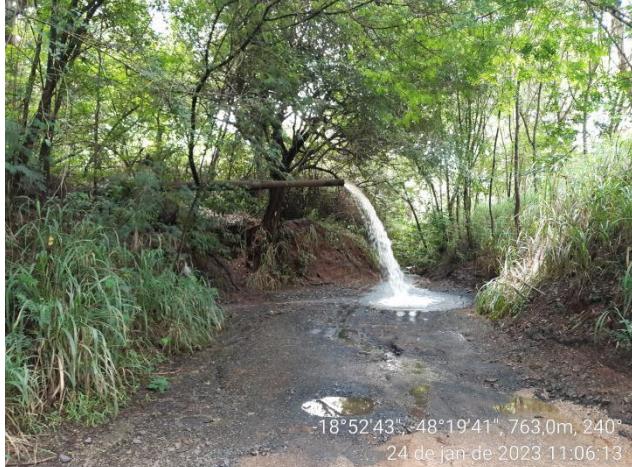
**Foto 01:** Captação - Portaria de Outorga nº 1904137/2022 (Processo nº 19542/2022)

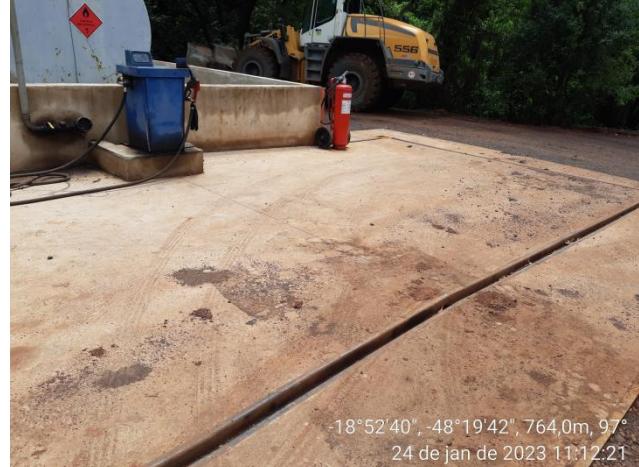
O posto de combustível (utilizado apenas para abastecimento de caminhões, máquinas e equipamentos da empresa) se encontra em local descoberto e é composto por: tanque aéreo metálico de 15 m<sup>3</sup>, alocado dentro de bacia de contenção de concreto ligada a uma caixa separadora de água e óleo (CSAO); e área de abastecimento com piso impermeável, circundada por canaletas metálicas, que direcionam os efluentes à CSAO.

**Foto 02:** Área de abastecimento

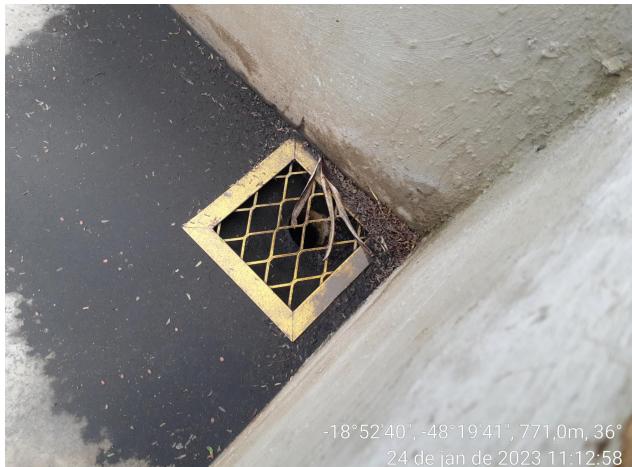
**Foto 03:** Saída da bacia de contenção do tanque de combustível para a CSAO

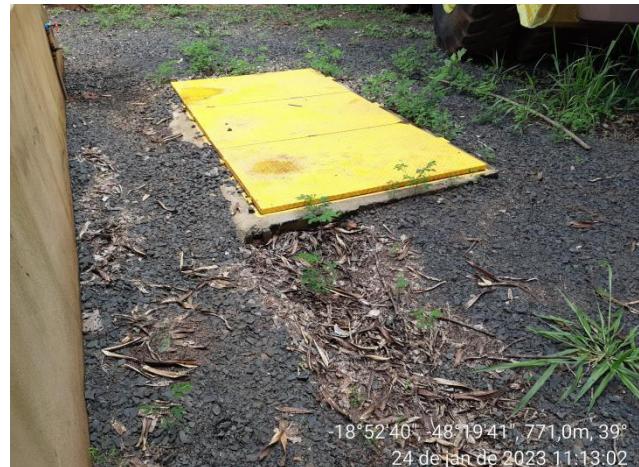
Entretanto, a CSAO ligada à área de abastecimento do empreendimento não possui ligação na rede pública, uma vez que é acionada apenas em situações emergenciais (como vazamento de combustível). Funciona como uma caixa de acumulação e, caso encha (o que ainda não ocorreu), empresa especializada e licenciada efetuará o recolhimento e destinação adequada dos efluentes, que deverá ser comprovada pelo empreendedor.

**Foto 04:** CSAO da área de abastecimento

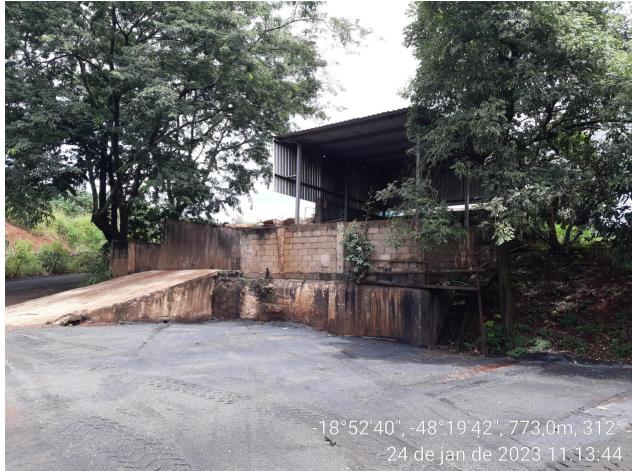
**Foto 05:** Área de lavagem de veículos desativada

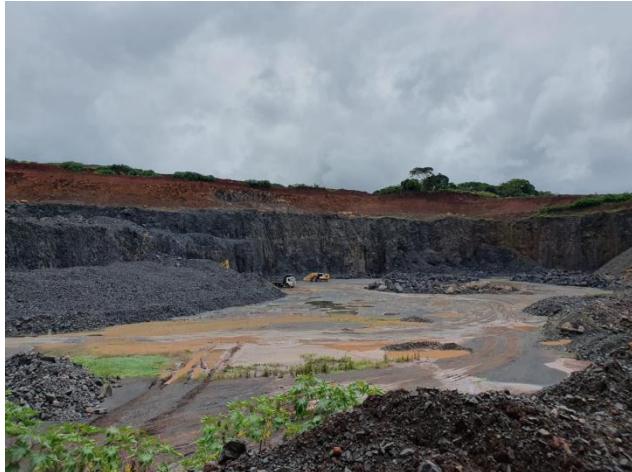
**Foto 07:** Área de lavra

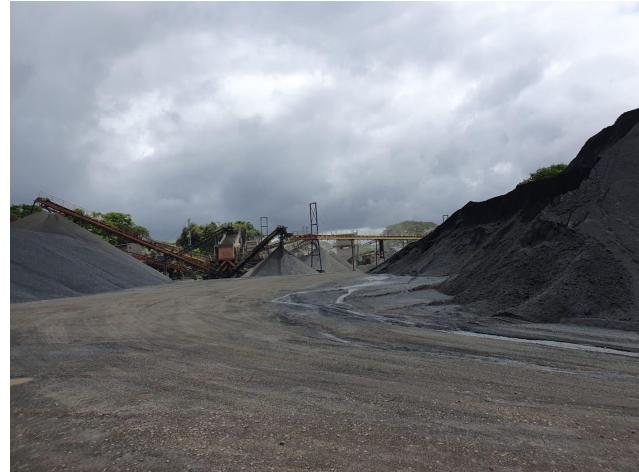
**Foto 08:** Área de beneficiamento da rocha  
(britamento)
