PARECER ÚNICO Nº 0431880/2017 (SIAM)		
<b>INDEXADO AO PROCESSO:</b> Licenciamento Ambiental	<b>PA COPAM:</b> 2200/2002/003/2016	<b>SITUAÇÃO:</b> Sugestão pelo INDEFERIMENTO
<b>FASE DO LICENCIAMENTO:</b> Licença de Revalidação da Licença de Operação - REVLO	<b>VALIDADE DA LICENÇA:</b>

<b>EMPREENDEDOR:</b> Renon Costa & Cia Ltda.	<b>CNPJ:</b> 04.309.086/0001-90		
<b>EMPREENDIMENTO:</b> Renon Costa & Cia Ltda.	<b>CNPJ:</b> 04.309.086/0001-90		
<b>MUNICÍPIO:</b> Francisco Sá - MG	<b>ZONA:</b> Urbana		
<b>COORDENADAS GEOGRÁFICA (SAD 69):</b> LAT/Y 16°36'17,07" LONG/X 43°39'17,17"			
<b>LOCALIZADO EM UNIDADE DE CONSERVAÇÃO:</b>			
<input type="checkbox"/> INTEGRAL	<input type="checkbox"/> ZONA DE AMORTECIMENTO		
<input type="checkbox"/> USO SUSTENTÁVEL	<input checked="" type="checkbox"/> NÃO		
<b>BACIA FEDERAL:</b> Rio Verde Grande	<b>BACIA ESTADUAL:</b> Rio Caititu		
<b>UPGRH:</b> SF10 - Bacia dos afluentes mineiros do rio Verde Grande.	<b>SUB-BACIA:</b> Córrego do Padre		
<b>CÓDIGO:</b> F-06-01-7	<b>ATIVIDADE OBJETO DO LICENCIAMENTO (DN COPAM 74/04):</b> Postos revendedores, postos de abastecimento, instalações de sistemas retalhistas e postos flutuantes de combustíveis.	<b>CLASSE</b>

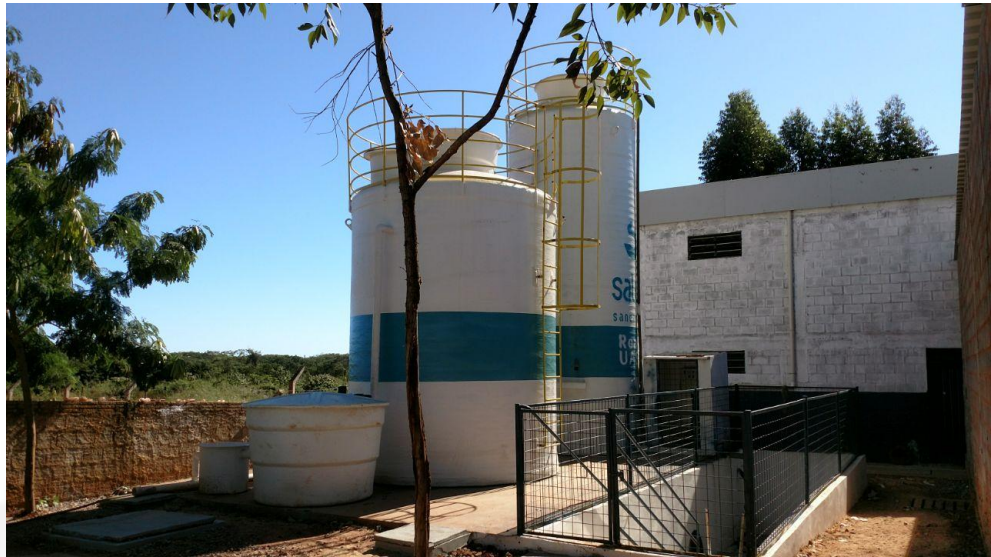
Abaixo segue imagem da nova ETE concluída e já em operação.

**Nova ETE do Posto Chimba.**

Em fevereiro de 2017, o empreendedor apresentou memorial técnico descritivo, acompanhado de ART e Manual de Operação de uma nova ETE do empreendimento, instalada ao lado da área de lavagem de veículos. Este novo sistema é composto por: sistema preliminar (gradeamento, caixa desarenadora e calha parshall), sistema de recalque, caixa divisora, sistema secundário (reator UASB, filtro anaeróbio e tanque de cloração) e leito de secagem de lodo.

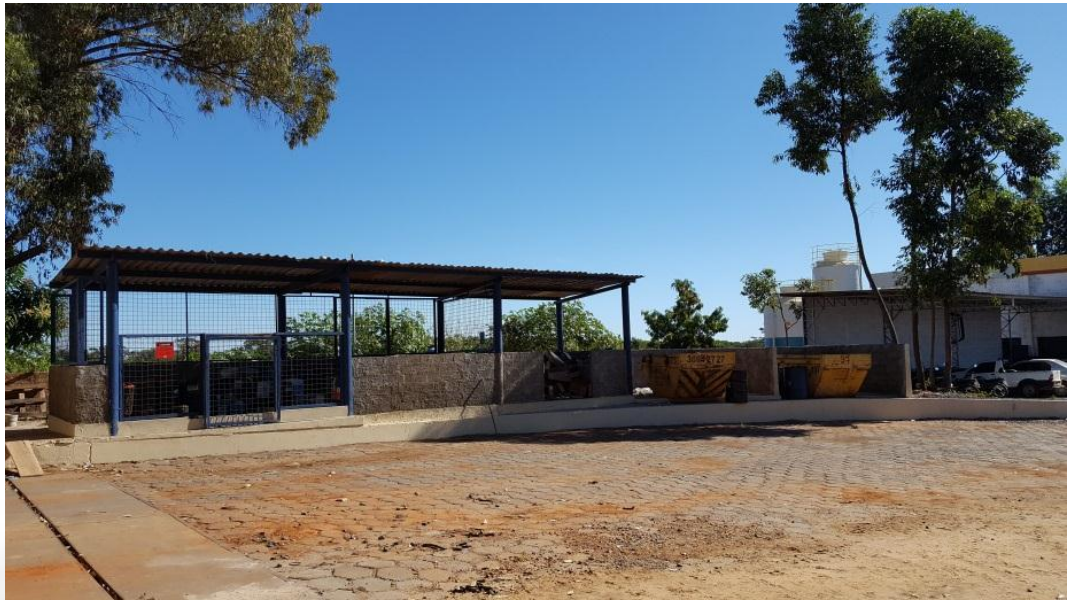
Abaixo segue imagem do depósito de armazenamento temporário dos resíduos classe I e II.

Depósito de armazenamento temporário de resíduos sólidos, classe I e II.

Os de natureza industrial, classe I, são todos armazenados em tambores que se encontram em local de acesso restrito, coberto, piso concretado circundado por dique de contenção e canaletas interligadas a caixa separadora. Posteriormente estes resíduos são recolhidos SERQUIP-MG, empresa licenciada ambientalmente.

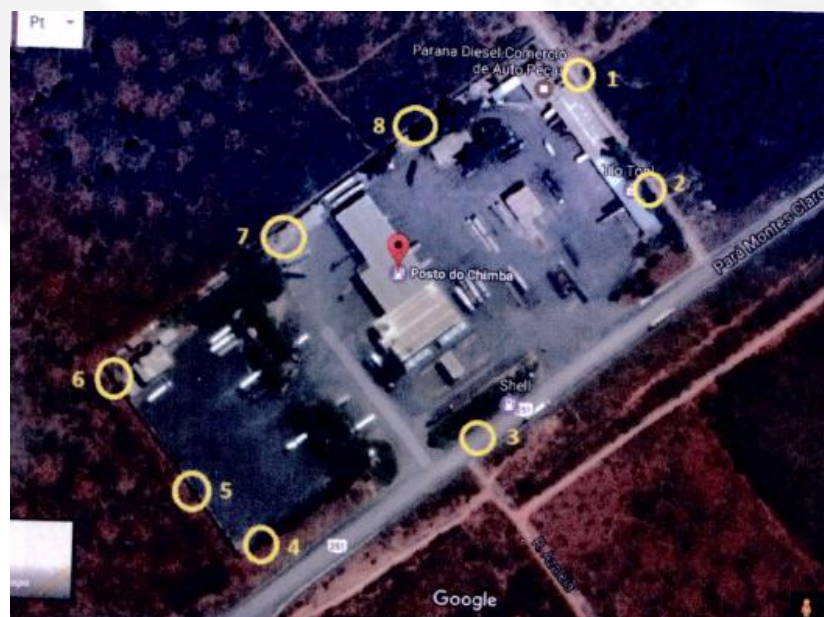
Localização dos pontos de coleta de dados.

As medições de ruídos foram realizadas em 8 pontos circunvizinhos da área do empreendimento, em período diurno e noturno. Em geral as medições se encontram dentro do limite de tolerância previsto pela Lei 10.100 de 17 de Janeiro de 1990 (período diurno - 70 dB, e período noturno - 60 dB). No Relatório Técnico de Avaliação de Ruído Ambiental realizado em Dezembro de 2016, os pontos 3 e 4 (próximos a pista de rolamento da BR 251) apresentaram resultados um pouco superior ao limite (ponto 3 - 70,3 dB no período diurno; ponto 4 – 70,3 dB e 63,2 dB no período diurno e noturno respectivamente). De acordo com o laudo, o tráfego de veículos pela rodovia foi preponderante para extrapolação do nível de pressão sonora nesses pontos.
