GOVERNO DO ESTADO DE MINAS GERAIS
Secretaria de Estado de Meio Ambiente e Desenvolvimento Sustentável
Superintendência Regional de Meio Ambiente da Zona da Mata

PARECER ÚNICO Nº 1262707/2017 (SIAM)

INDEXADO AO PROCESSO: Licenciamento Ambiental	PA COPAM: 00309/1996/173/2007	SITUAÇÃO: Sugestão pelo deferimento
FASE DO LICENCIAMENTO: Licença de Operação		VALIDADE DA LICENÇA: 10 anos

EMPREENDEDOR: Companhia Brasileira de Alumínio - CBA	CNPJ: 61.409.892/0009-20	
EMPREENDIMENTO: Companhia Brasileira de Alumínio - CBA (PA DNPM 831.100/1982).	CNPJ: 61.409.892/0009-20	
MUNICÍPIO (S): São Sebastião da Vargem Alegre	ZONA: Rural	
COORDENADAS GEOGRÁFICA (DATUM): LAT/Y 21° 03' 10.65" S LONG/X 42° 36' 36.23" W		
LOCALIZADO EM UNIDADE DE CONSERVAÇÃO: <input type="checkbox"/> INTEGRAL <input type="checkbox"/> ZONA DE AMORTECIMENTO <input type="checkbox"/> USO SUSTENTÁVEL <input checked="" type="checkbox"/> NÃO		
NOME:		
BACIA FEDERAL: Rio Paraíba do Sul	BACIA ESTADUAL: Rio Muriaé	
UPGRH: PS2 - Rios Pomba e Muriaé	SUB-BACIA: Rio Preto	
CÓDIGO: A-02-01-1	ATIVIDADE OBJETO DO LICENCIAMENTO (DN COPAM 74/04): Lavra a céu aberto sem tratamento ou com tratamento a seco – minerais metálicos, exceto minér

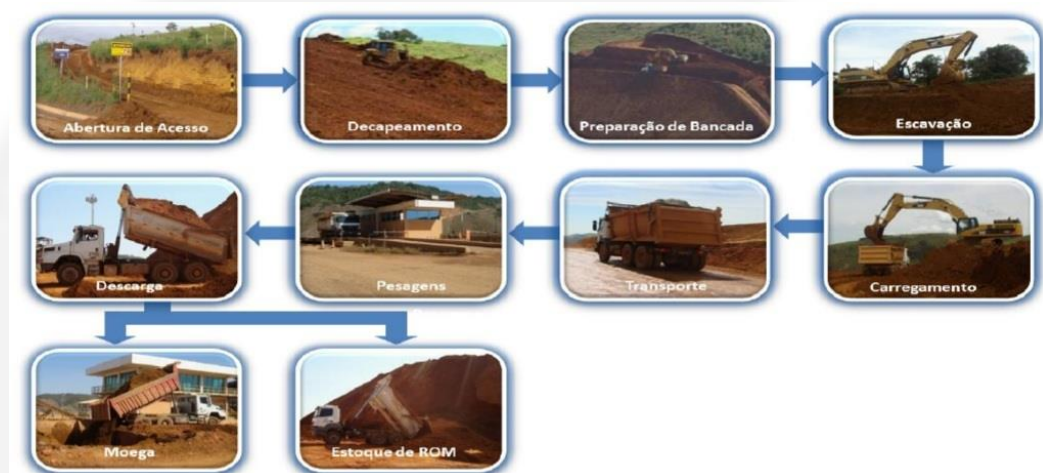
Figura 09: Etapas do processo de exploração.

Não há uma alteração na ocorrência de uma jazida para outra, principalmente, em relação à extensão dos corpos, a espessura de capeamento, o método de lavra, sendo considerado um único bloco de lavra se a área do corpo tem menos de 200 m de comprimento, e em dois ou mais blocos de lavra se a área do corpo tem mais de 200 m. Por este motivo a mineração de bauxita permite a reabilitação das áreas concomitantemente com o desenvolvimento da lavra, não apresentando cavas ou descaracterização paisagística das encostas. Considerando-se a forma da jazida e a natureza do afloramento rochoso, a extração deste minério ocorre conforme fluxograma abaixo.

Primeiramente é realizado um levantamento das áreas de minério que são passíveis de exploração, procedendo-se à identificação e localização dos corpos de bauxita dentro da área da poligonal DNPM. A partir deste levantamento é construído o plano de exploração (plano de lavra) de cada corpo de minério.

A exploração do minério inicia-se com a **abertura dos acessos**. Para locação dos mesmos são levadas em consideração as vias já existentes nas propriedades rurais e posteriormente são abertos os acessos secundários que unem os corpos entre si. Tais acessos escoam toda a bauxita explorada até a Unidade de Tratamento de Minerais – UTM Mirai.

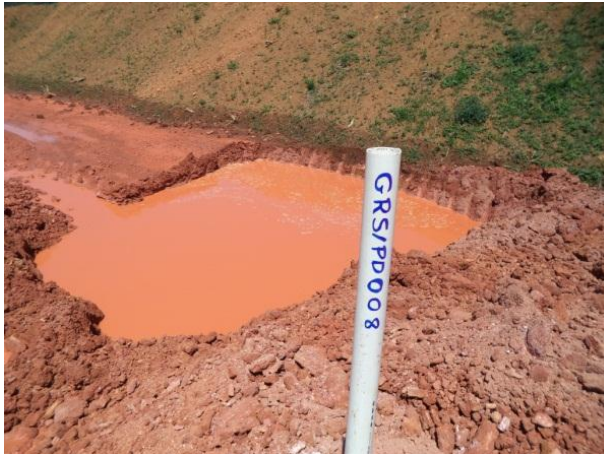
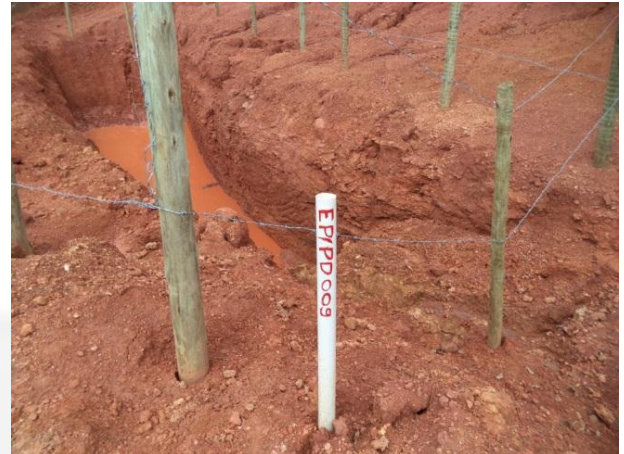
Figura 10: Poços de decantação.

Na etapa de **decapeamento** ocorre a retirada da vegetação local em que parte do solo é retirado e estocado para ser utilizado posteriormente na reabilitação da área. Visando diminuir o escoamento superficial e evitar o início de processos erosivos são construídos canaletas e **poços de decantação** próximos aos acessos e nas áreas de mina. As canaletas direcionam água da chuva para os poços de decantação que por sua vez armazenam os sedimentos carregados e permitem uma maior infiltração da água no solo. Ainda visando diminuir a velocidade da água e favorecer a drenagem interna da mina são abertas bancadas, de até 3 m de altura, com inclinação suficiente para facilitar o escoamento.

Para a mitigação deste impacto será implantado sistema de drenagem baseado em estruturas de dissipação de energia, tais como curvas de nível, bancadas e poços para contenção da água pluvial, permitindo a infiltração da água no solo, evitando a erosão e o carreamento de partículas de solo para cursos d'água. As estruturas de controle e principalmente os poços de decantação serão monitorados periodicamente e passarão por limpeza para evitar transbordamento de sólidos e carreamento destes para os cursos d'água. Além disso, será também desenvolvido pelo empreendimento o plano de reabilitação das áreas mineradas que contribuirá para conservação de solo e da água, além da recomposição da vegetação.

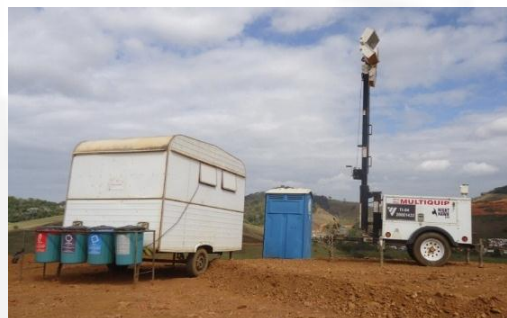
Figura 11: Unidade de apoio.

Durante o desenvolvimento de todas as atividades de extração do minério e reabilitação das áreas lavradas o empreendimento conta com unidades de apoio composta por um trailer, banheiro químico, torre de iluminação e sistema de coleta seletiva.

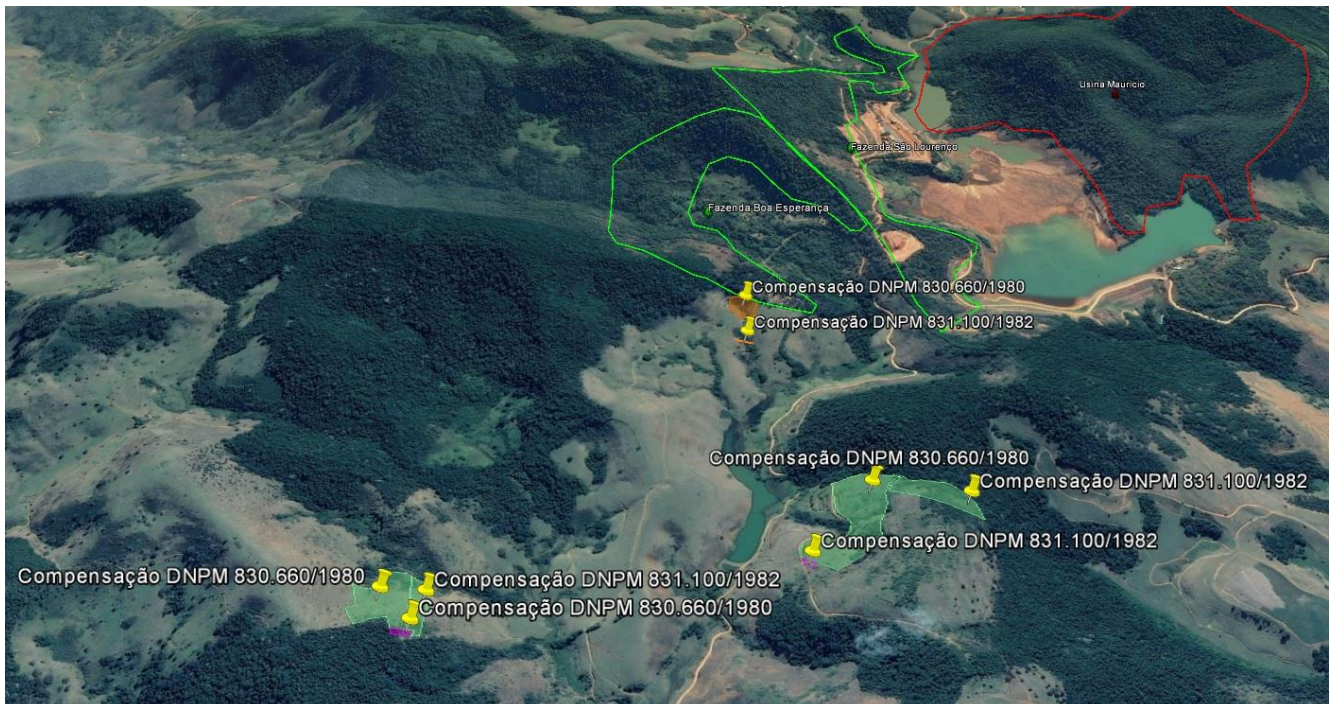
Figura 20: Indicação das áreas de compensação dos processos DNPM 830.660/1980 (LO concedida) e 831.100/1982 (LO em análise).

Esta propriedade já recebeu as compensações referentes ao processo de LO (P. A. 00309/1996/174/2007 - DNPM: 830.660/1980 e AIA 7807/2015) que também pertence ao empreendimento Companhia Brasileira de Alumínio – CBA. Ressalta-se que apesar de estarem localizadas na mesma propriedade as áreas de compensação dos 2 processos não estão sobrepostas, conforme pode ser observado na figura 20.

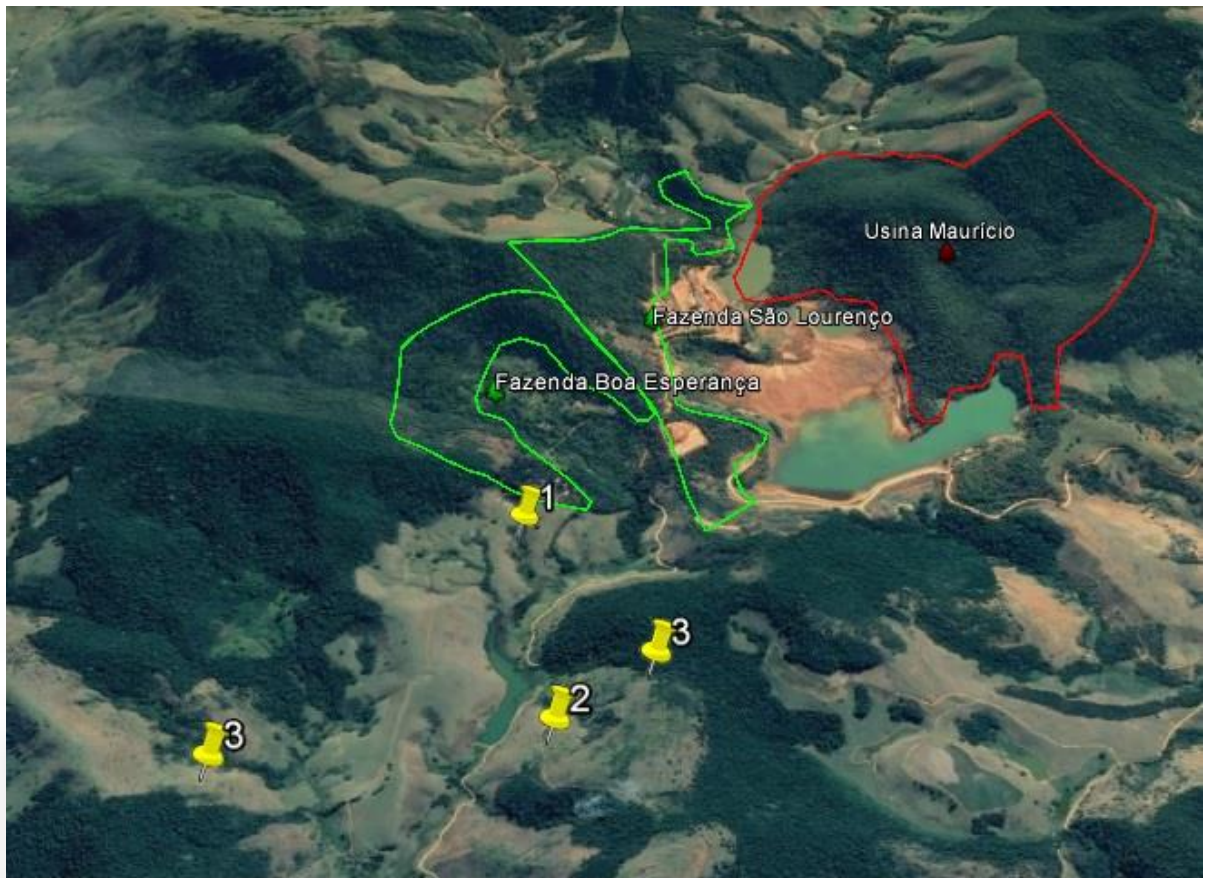
Figura 21: Local da execução das compensações. 1 – Compensação por intervenção em APP. 2 – Compensação espécies imune de corte e 3 – Compensação de árvores isoladas.

A área desta propriedade já possui grande parte do seu território composto de vegetação nativa onde existem 3 unidades de conservação de uso sustentável na categoria RPPN: Fazenda Boa Esperança (contorno verde), RPPN Fazenda São Lourenço (contorno verde) e RPPN Usina Maurício (contorno vermelho) conforme observado na figura 21. As compensações irão contribuir para aumentar a área de vegetação do local formando um grande maciço florestal em uma área importante para a conservação da Mata Atlântica de acordo com os dados do MMA.

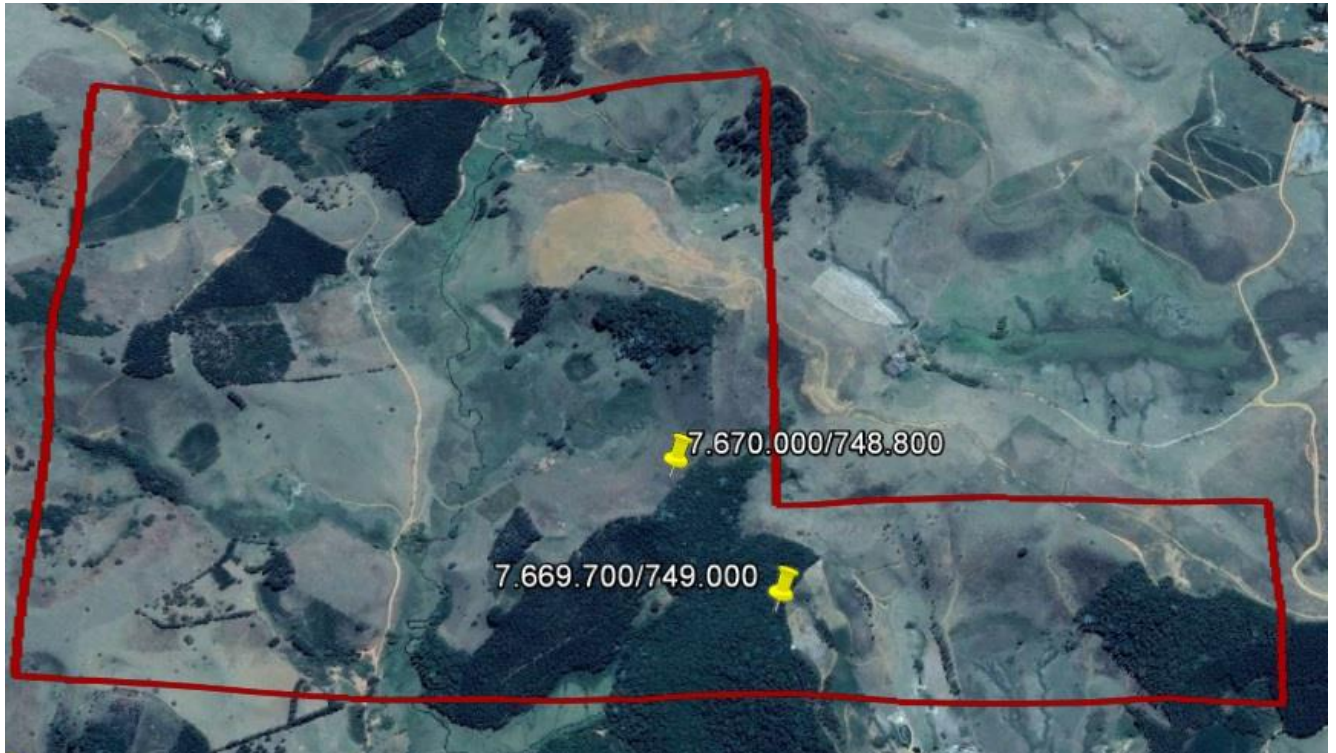
Figura 29: Condições ecológicas atuais (2017) dos corpos de minério protegidos pela condicionante 01.

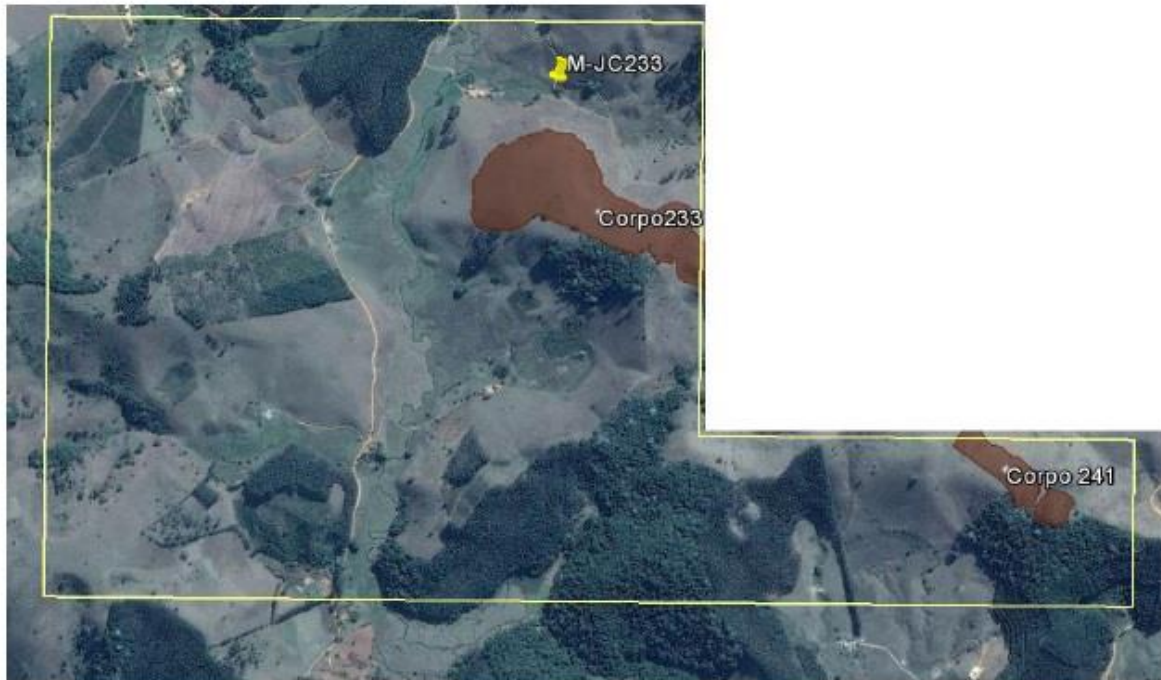
Figura 31: Localização dos corpos 233 e 241 que foram explorados durante a vigência da APO.

Portanto, como destacado inicialmente foi realizado monitoramento hídrico para o corpo lavrado (corpo 233), onde foi possível a implantação do ponto de monitoramento a jusante, que anteriormente foi nomeado de Jazida 13, e com a nova padronização foi renomeado para M - JC233 (M: Marco, JC: Jusante do Corpo, e 233: número do corpo).
