1. AUTO DE INFRAÇÃO: 181201 / 2018
Lavrado em Substituição ao AI nº:
Vinculado ao: Auto de Fiscalização nº 160515 de 14/11/2018
 Boletim de Ocorrência nº: de de
2. Auto de Infração possui folha de continuação? SIM NÃO

1. AUTO DE FISCALIZAÇÃO: Nº 160515

5. Identificação
 01. Atividade: *Criado de lago em regime extensivo* 02. Código: *G-02-07-0* 03. Classe: *4* 04. Porte: *G*
 05. Processo nº: _____ 06. Órgão: _____ 07. Não possui processo
 08. Nome do Fiscalizado: *Edson Fernando Maciel Tavares e Outros* 09. CPF: *469.589.756-34* 10. CNPJ: _____
 11. RG: _____ 12. CNH-UF: _____ 13. RGP Tit. Eleitoral: _____
 14. Placa do veículo - UF: _____ 15. RENAVAM: _____ 16. Nº e tipo do documento ambiental: _____
 17. Nome Fantasia (Pessoa Jurídica): _____ 18. Inscrição Estadual - UF: _____
 19. Endereço do Fiscalizado - Correspondência: Rua, Avenida, Rodovia: *Rua Joaquim Humberto* 20. Nº / KM: *238* 21. Complemento: *Cala 112*
 22. Bairro/Logradouro: *Centro* 22. Município: *Paracatu* 24. UF: *MG*
 25. CEP: *3186002016* 26. Cx Postal: _____ 27. Fone: *(38) 3167251510* 28. E-mail: _____

6. Local da Fiscalização
 01. Endereço: Rua, Avenida, Rodovia, Fazenda, etc.: *Fazenda St. Glória L.d.,

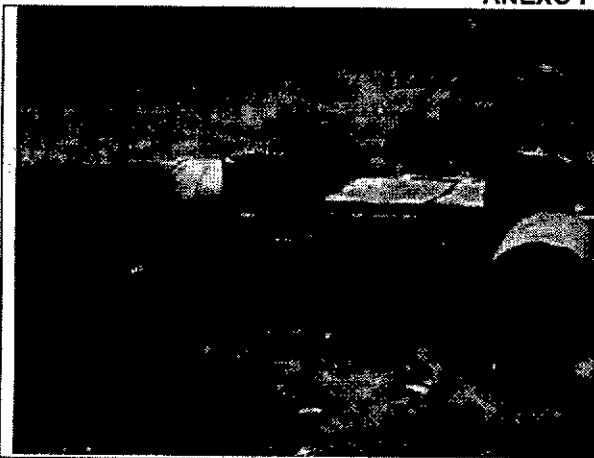
4. Verificou-se no entorno das coordenadas geográficas 16°54'2.75"S / 46°36'38.07"O (datum WGS 1984), outra sede, para a qual estão instalados: residência com fossa negra (Foto 5), curral e ponto de abastecimento com tanque capacidade instalada de 5 m³ (cinco metros cúbicos), com tanque de contenção, pista concretada e Caixa Separadora de Água e Óleo - CSAO (Foto 6). Ao lado desse ponto, ocorre armazenamento de óleo em tambores dispostos diretamente no solo, e constatou-se derramamento de óleo no solo (Foto 7).

Assim, tem-se que o empreendedor opera suas atividades sem a devida licença ambiental, e realiza disposição inadequada de resíduos oleosos e de efluentes sanitários, causando ou podendo causar degradação e poluição ambiental.

Foto 7. Derramamento de óleo no solo.

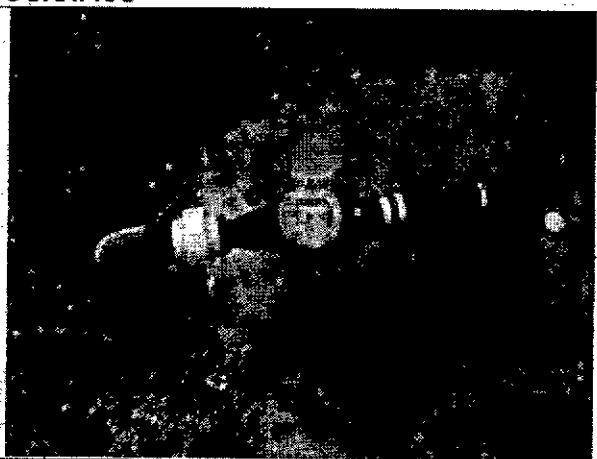
✓ Captação em poço tubular instalado nas coordenadas geográficas 16°53'48.65"S / 46°38'27.53"O (datum WGS 1984), com hidrômetro e horímetro (Fotos 8 e 9), finalidade consumo humano e dessedentação animal, Outorga Portaria nº 2313/2018;

Foto 8. Poço tubular com hidrômetro.

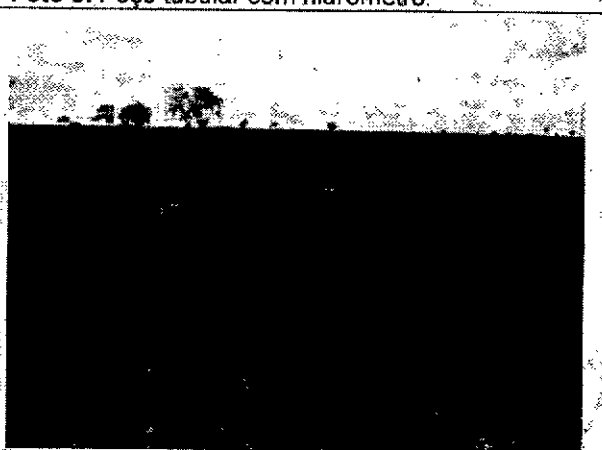
✓ Perfuração de poços tubulares (Foto 10), realizados nas coordenadas geográficas: (1) 16°54'38.09"S / 46°37'44.53"O (datum WGS 1984), Autorização de Perfuração de Poço processo nº 40/2018; (2) 16°54'28.96"S / 46°37'55.14"O (datum WGS 1984), Autorização de Perfuração de Poço processo nº 43/2018; e (3) 16°54'18.96"S / 46°38'2.03"O (datum WGS 1984), Autorização de Perfuração de Poço processo nº 42/2018. Não identificou-se captação em nenhum desses pontos, e foi informado que esses e demais pontos perfurados, aguardam autorizações do órgão ambiental para efetuarem as captações. E ainda que houveram poços perfurados que não serão utilizados pela inexistência de água nos mesmos, assim o empreendedor deverá realizar o tamponamento dos poços que não serão utilizados pelo empreendimento;

Foto 10. Poço perfurado aguardando Outorga.
