Doc.05: Papeleta de Despacho nº 150/2025/FEAM/URA NM-CAT

Assunto: ARQUIVAMENTO do Processo Administrativo 2396/2023

Em 20/10/2023 o empreendedor Agro Industrial de Lassance Ltda., formalizou via SLA o processo licenciamento ambiental, sob o nº 2396/2023, para a fase de Licença de Operação Corretiva (LOC), modalidade de licenciamento LAC2.

As atividades objeto do requerimento do licenciamento ambiental são operadas no Fazenda Boa Esperança, localizada em Lassance / Minas Gerais.

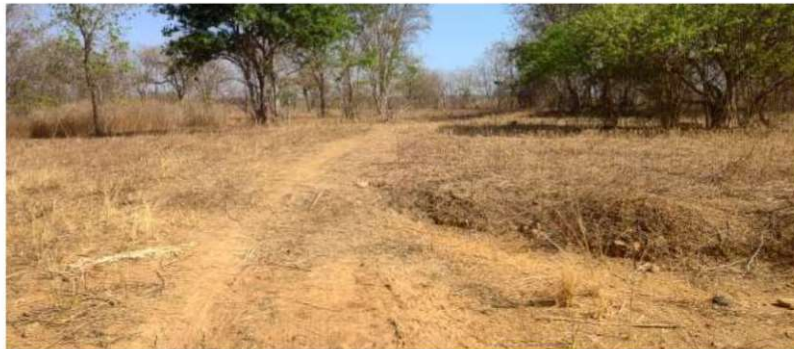
Imagem 07: Área propostas para compensação pela intervenção em APP. Fonte: Acervo URA NM.

A área proposta encontra-se em parte, bem conservada, com exceção de fragmentos bem estreitos. Foi constatado ainda que a mesma não se encontra cercada, sendo observadas fezes de bovinos, além do cemitério onde estão sendo depositadas as carcaças de animais.

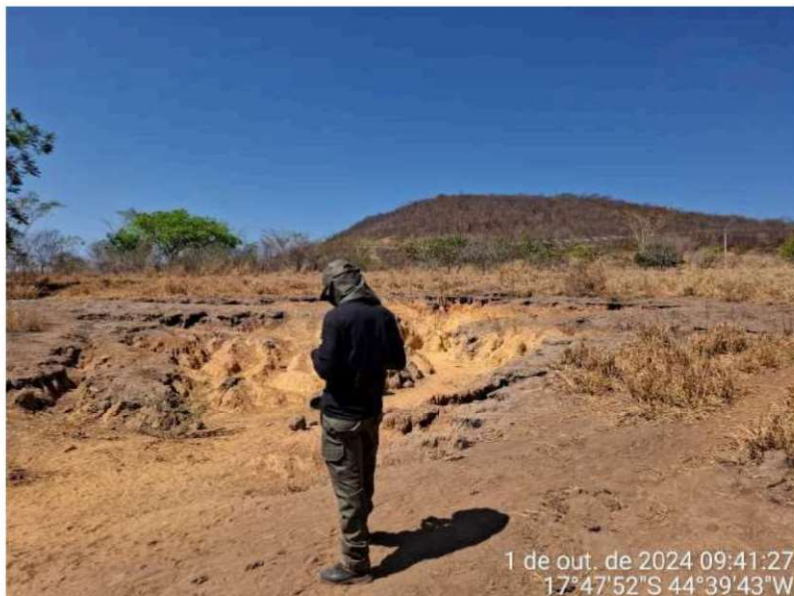
Imagem 08: Área com focos erosivos ativos no empreendimento. Fonte: Acervo URA NM.

No entorno das coordenadas UTM 536009,56 m E e 8031915,59 m S foram verificadas diversos focos erosivos em sulcos e por vez em estágio mais avançado de erosão formando inícios de voçorocas.

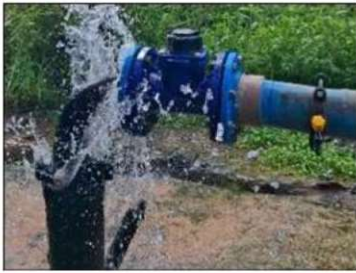
Processos de Outorga n° 64.831/2023
(Fonte: Processo SLA n° 2396/2023, IC 14).

No relatório descritivo e fotográfico apresentado em atendimento a informação complementar, em alguns poços tubulares as informações não estavam claras, não sendo possível identificar nas fotografias os equipamentos e estruturas. Os poços dos Processos de Outorga n° 64.831/2023 e n° 64.834/2023 não foi possível identificar a tubulação de monitoramento de nível estático.

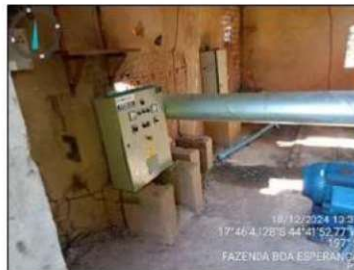
Portaria de outorga 1607.175/2019
(Fonte: Processo SLA n° 2396/2023, IC 14).

Análise: De acordo com o relatório apresentado, não foi possível identificar instalação do horímetro para a captação da portaria de outorga 1607.175/2019.

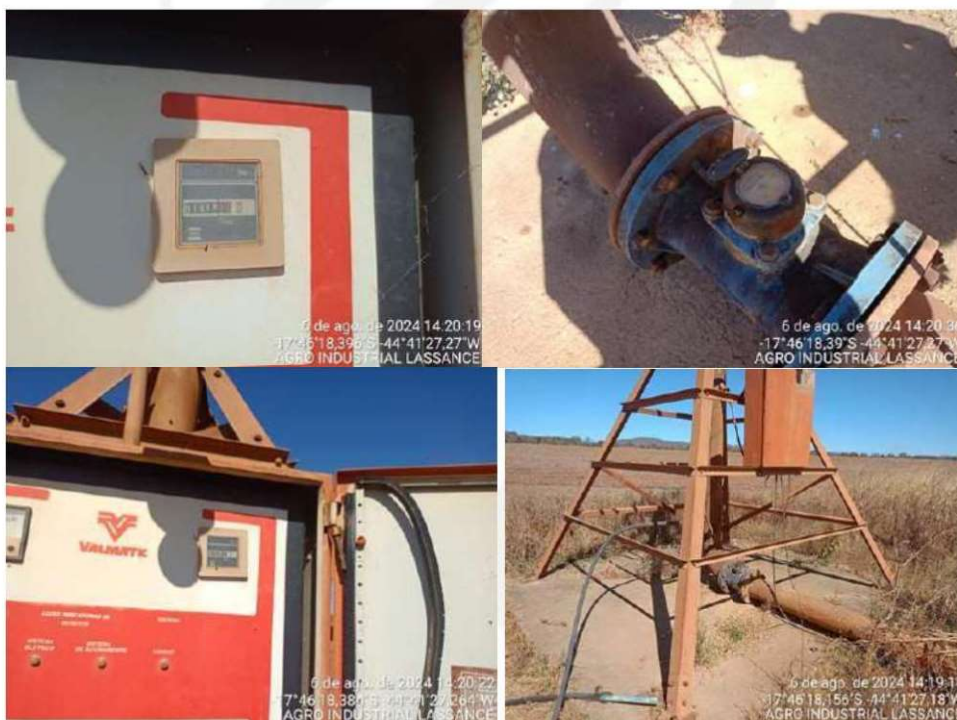
Imagem 1: Fotos do horímetro e hidrômetro instalados

Abaixo segue fotos da comprovação da instalação do hidrômetro e horímetro.

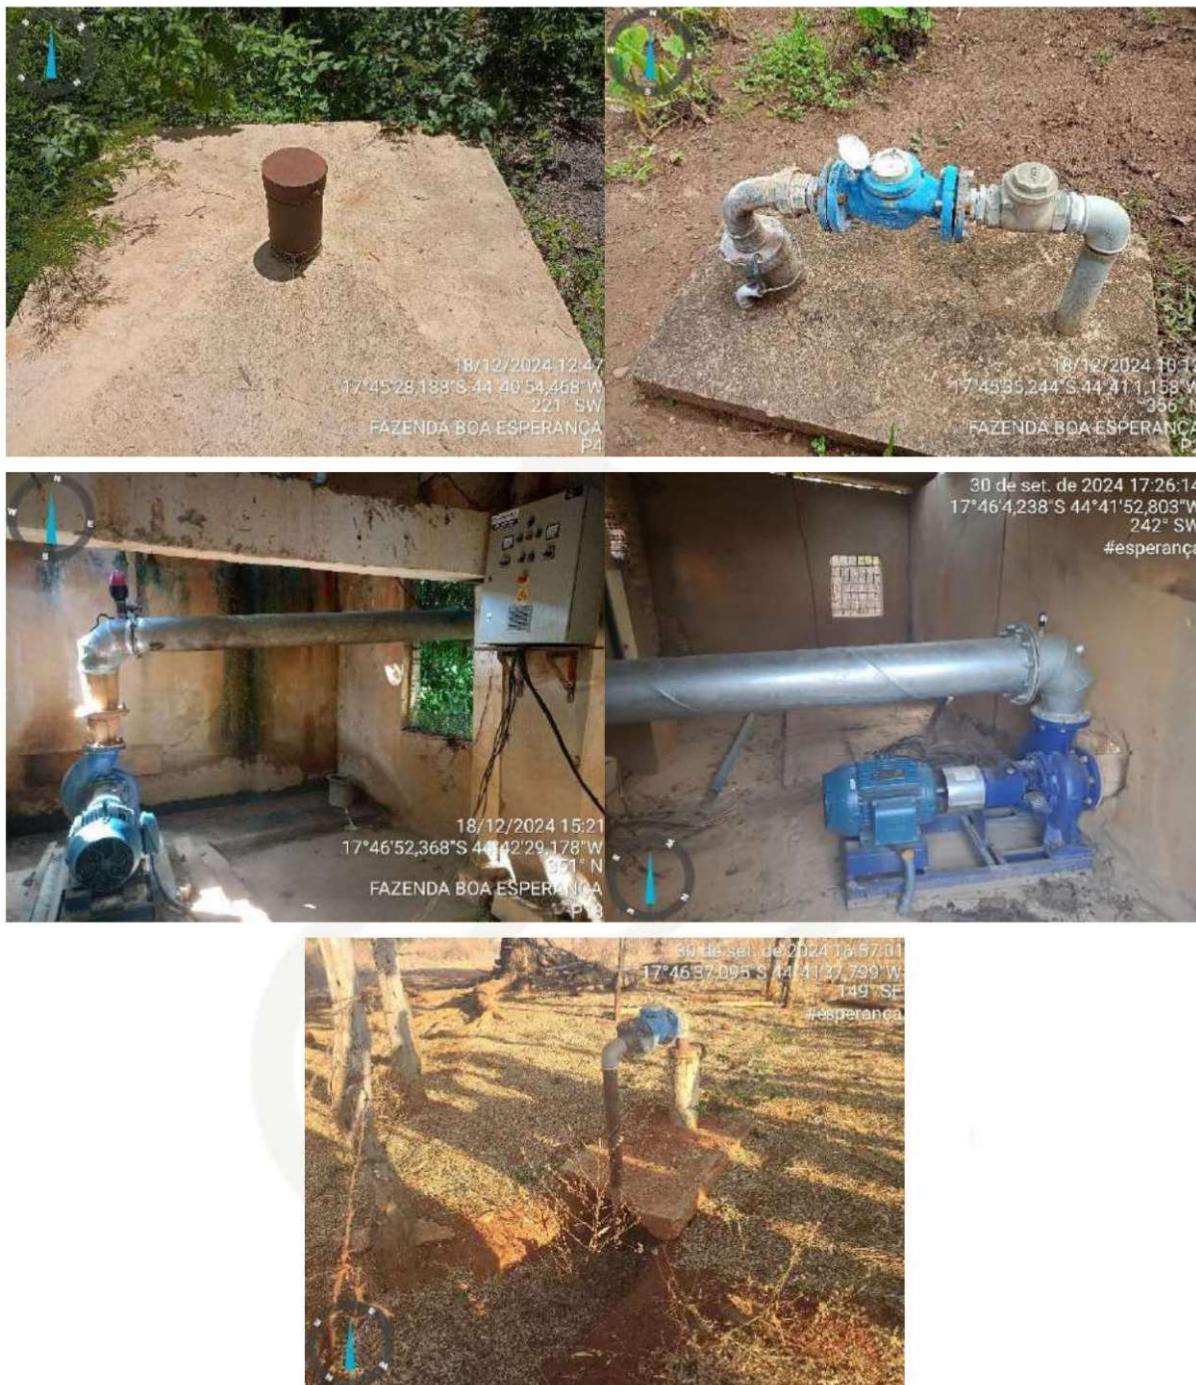
Figura 2 – Fotografias das Intervenções em recursos hídricos

PROCESSO DE OUTORGA: 64832/2023		IRRIGAÇÃO DE UMA ÁREA DE 21,0 HECTARES		
14	POÇO PROCESSO DE OUTORGA: 64831/2023	17°46'51.00" S e 44°42'27.00"W	VAZÃO: 52,80 M³/H IRRIGAÇÃO DE UMA ÁREA DE 25,0 HECTARES	-	PROCESSO EM ANDAMENTO
15	POÇO PROCESSO DE OUTORGA: 64834/2023	17°46'46.00" S e 44°42'21.00"W	VAZÃO: 113,20 M³/H IRRIGAÇÃO DE UMA ÁREA DE 54,0 HECTARES	-	PROCESSO EM ANDAMENTO
16	POÇO (AUTORIZAÇÃO DE PERFURAÇÃO)	17°45'26.14" S e 44°41'5.11"W			
17	POÇO (AUTORIZAÇÃO DE PERFURAÇÃO)	17°45'24.00" S e 44°40'57.00"W			
18	POÇO (AUTORIZAÇÃO DE PERFURAÇÃO)	17°47'47.00" S e 44°39'58.00"W			
19	POÇO (AUTORIZAÇÃO DE PERFURAÇÃO)	17°47'48.00" S e 44°39'50.00"W			
20	OUTORGA ESTADUAL – CAPTAÇÃO DIRETA PORTARIA: 1604377/2023 PROCESSO: 33701/2023	17°46'52,00"S e 44°42'29,00"W	VAZÃO: 30,0 L/S IRRIGAÇÃO DE UMA AREA DE 60,0 HECTARES	DEFERIDA	DEFERIDA

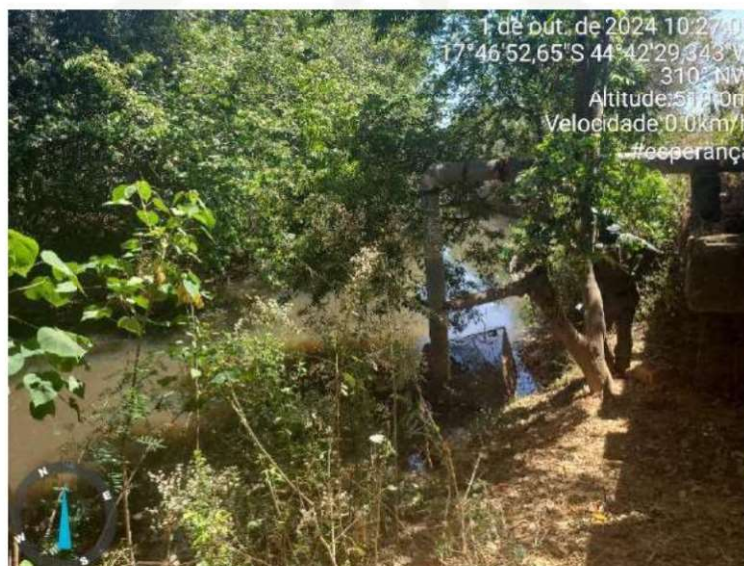
Figura 4 – Ponto 1, à montante do empreendimento.

IDENTIFICAÇÃO	COORDENADAS
Ponto 1 – À montante	17°46'52.00"S e 44°42'29.00"O
Ponto 2 – À jusante	17°44'53.48"S e 44°40'2.25"O
