Parecer nº 48/SEMAD/SUPRAM MATA-DRRA/2023

PARECER ÚNICO Nº 74749980/2023 (SEI)			
INDEXADO AO PROCESSO:	PA SIAM:	PA (Sei!)	SITUAÇÃO:
Licenciamento Ambiental	01231/2005/004/2019	1370.01.0026072/2023-55	Sugestão pelo Deferimento
FASE DO LICENCIAMENTO:	Licença de Operação Corretiva		
		VALIDADE DA LICENÇA: 06 anos	
PROCESSOS VINCULADOS CONCLUÍDOS:		PA Nº	SITUAÇÃO:
Certidão de Registro de Uso Insignificante		317071/2022	Emitida
Certidão de Registro de Uso Insignificante		317073/2022	Emitida
Certidão de Registro de Uso Insignificante		317074/2022	Emitida
Certidão de Registro de Uso Insignificante		317075/2022	Emitida
Processo de Outorga		317075/2022	Renovação Deferida
Autorização para Intervenção Ambiental		1370.01.0026083/2023-49 (Sei!)	Sugestão pelo Deferimento
Canalização e/ou retificação de curso d'água		1370.01.0046752/2023-27 (Sei!)	Cadastro Emitido
EMPREENDEDOR:	SIER Móveis Ltda		CNPJ: 38.705.406/0001-42
EMPREENDIMENTO:	SIER Móveis Ltda		CNPJ: 38.705.406/0001-42

Este parecer apresenta uma discussão técnica e jurídica do processo administrativo híbrido SIAM nº 01231/2005/004/2019 e SEI nº 1370.01.0026072/2023-55, acerca da solicitação para obtenção da Licença de Operação Correti

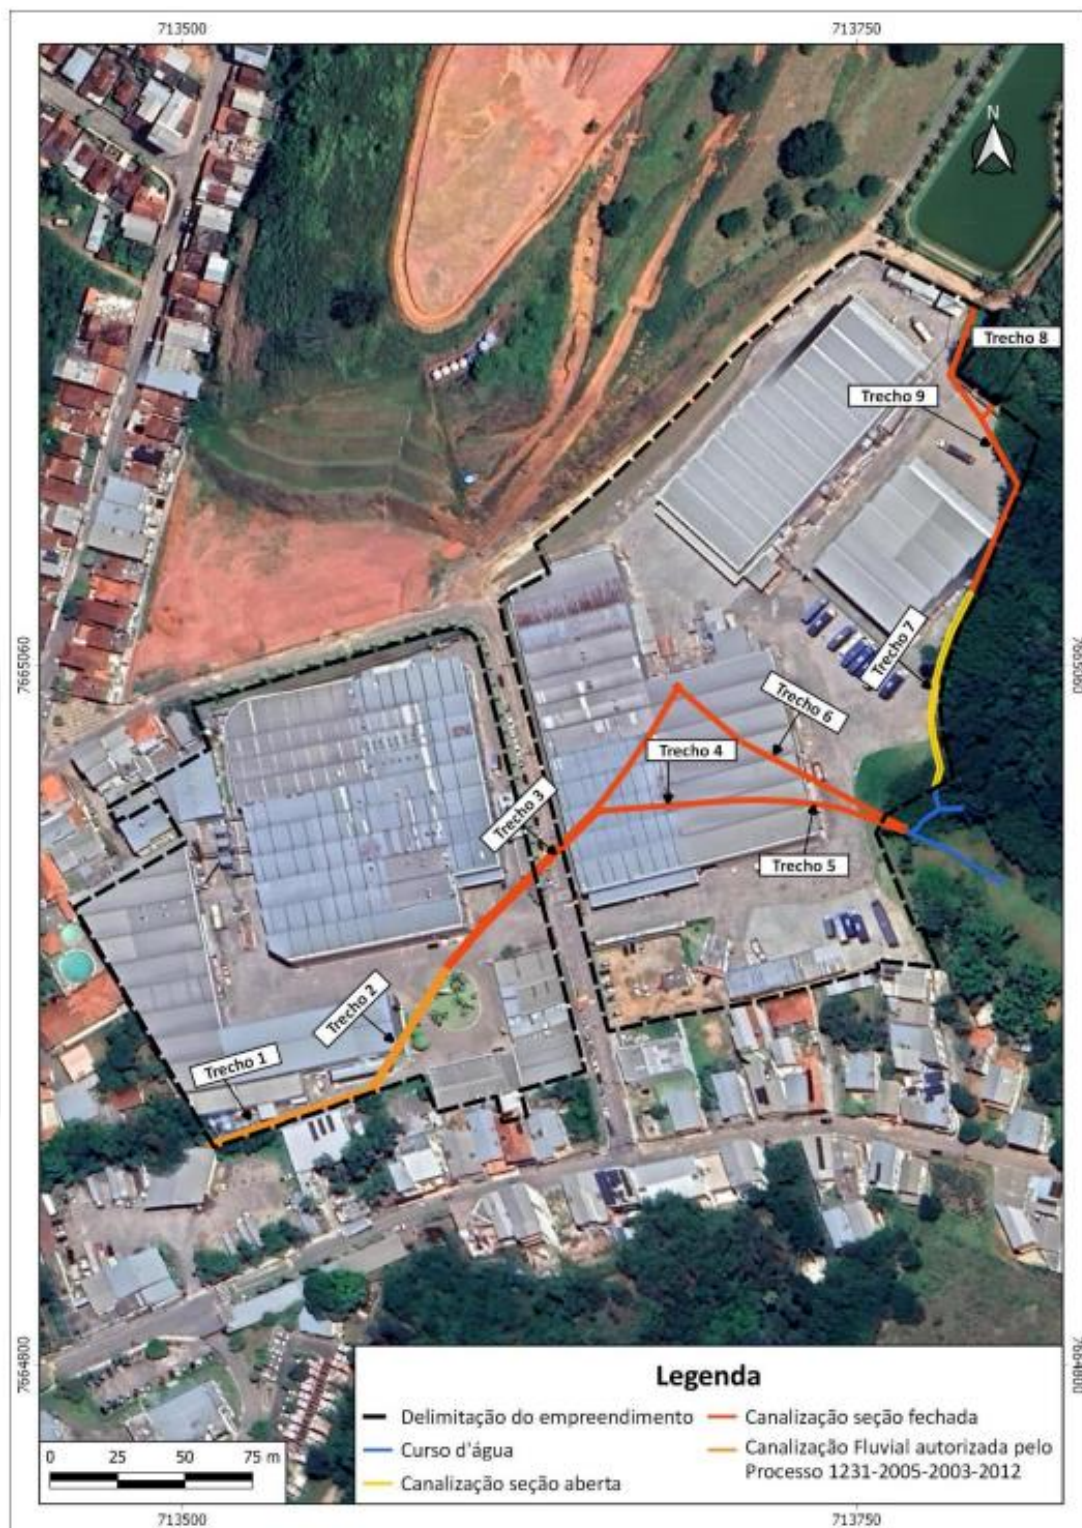
No que se refere à atividade de código E-03-02-6 (Canalização e/ou retificação de curso d'água), a extensão é de 0,668 km, sendo enquadrada na Classe 2. As canalizações realizadas ao longo do tempo pelo empreendimento compreendem seções de drenagem abertas com extensão de 75,95 metros e fechadas com aproximadamente 591,73 metros, conforme demonstrado na imagem 01.

Imagem 01: Canalizações realizadas no empreendimento SIER Móveis Ltda. **Fonte:** RCA

Os Trechos 1 e 2 são compostos por duas seções fechadas de drenagem em paralelo, de manilhas de concreto de seção circular de 1m de diâmetro; já o Trecho 3 é composto por três seções de manilhas de concreto de mesma dimensão, interligando-o aos Trechos 4 e 6, os demais Trechos (8 e

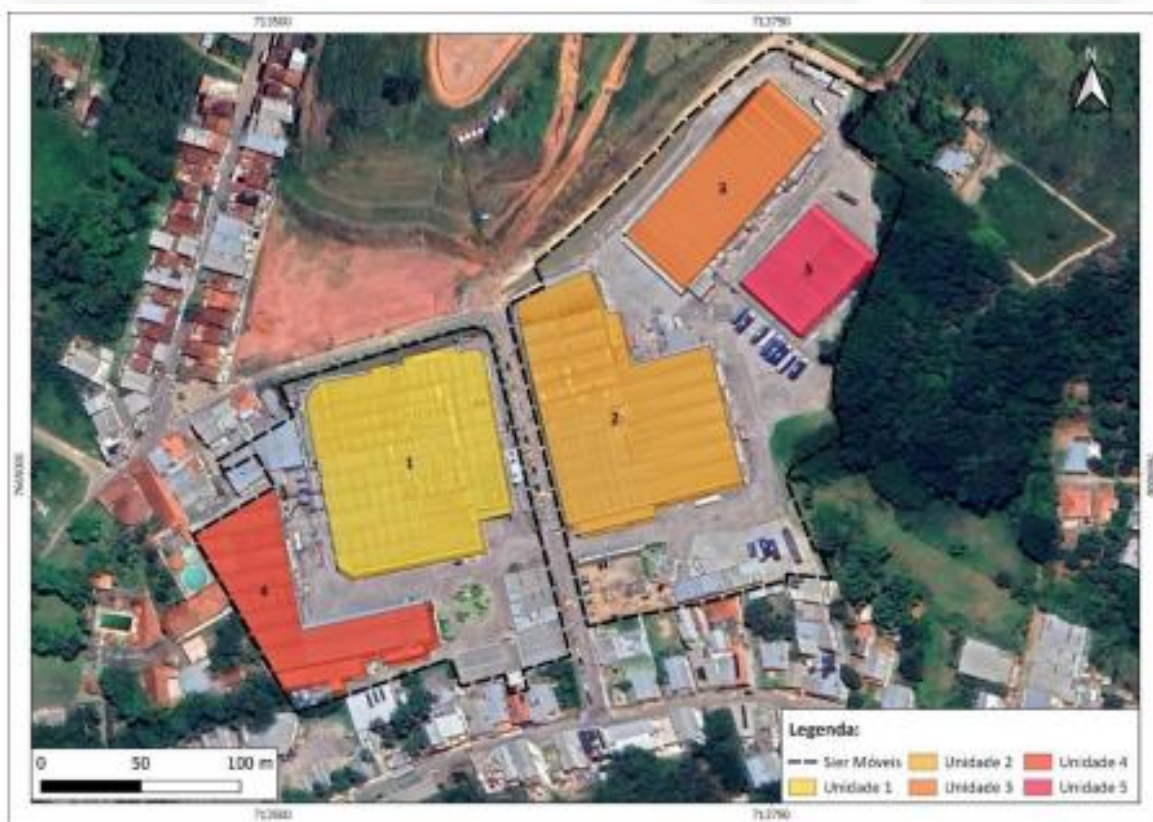
A empresa SIER, conta com 5 unidades para desenvolver suas atividades; apenas na unidade 5 não há produção, uma vez que se trata do galpão de estoque de madeira nativa e parte da madeira serrada exótica. Nas demais, são distribuídos os equipamentos e maquinários, de acordo com a finalidade de cada galpão, conforme descrito a seguir.

Imagem 02: Unidades fabris do empreendimento SIER Móveis Ltda. **Fonte:** RCA

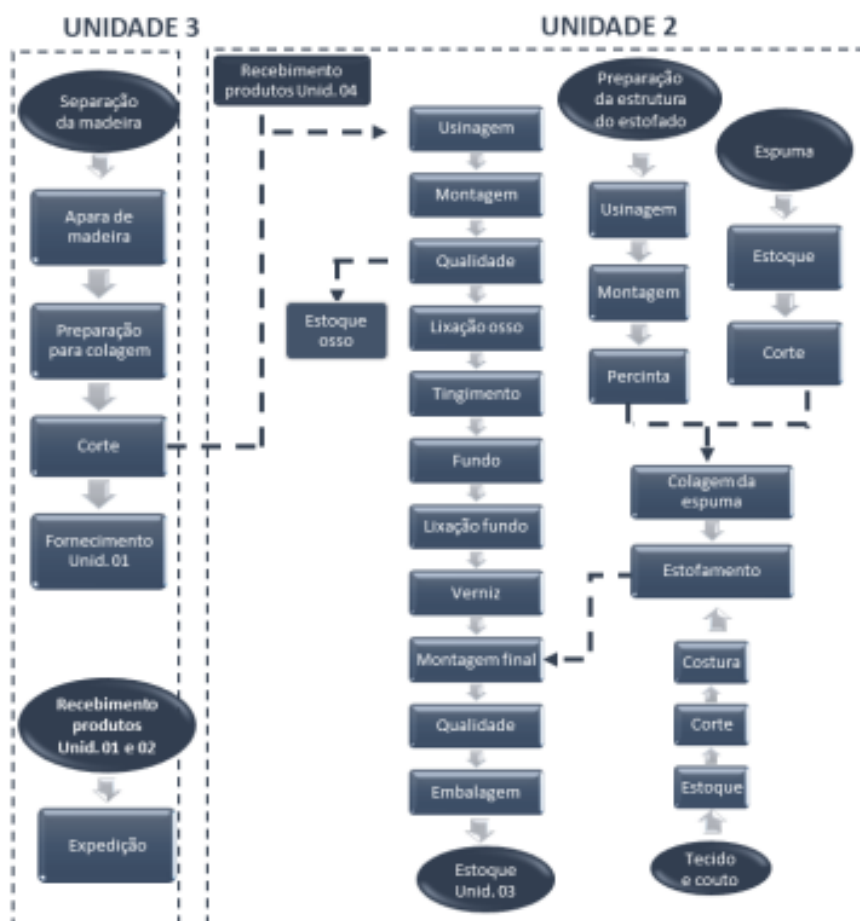
Imagem 03: Fluxograma do processo produtivo da unidade 2 e 3 do empreendimento SIER Móveis Ltda. **Fonte:** RCA

A unidade 5 distribui a madeira serrada para as unidades 1, 2 e 3. A maior parte da madeira serrada é pré processada pela unidade 3 antes de ser encaminhada para as demais unidades. Nesta unidade é realizada a separação da madeira e o corte. A sobra de madeira dos processos produtivos das unidades 1 e 2 também é encaminhada à unidade 3 na forma de aparas que são avaliadas, separadas e sempre que possível retornam à produção através do processo de colagem para formação de novas pranchas. Essas pranchas de madeira reconstituídas são cortadas para as medidas necessárias e enviadas para produção nas unidades 1 e 2. Dessa forma há drástica redução na perda da matéria prima e geração de resíduos madeireiros.

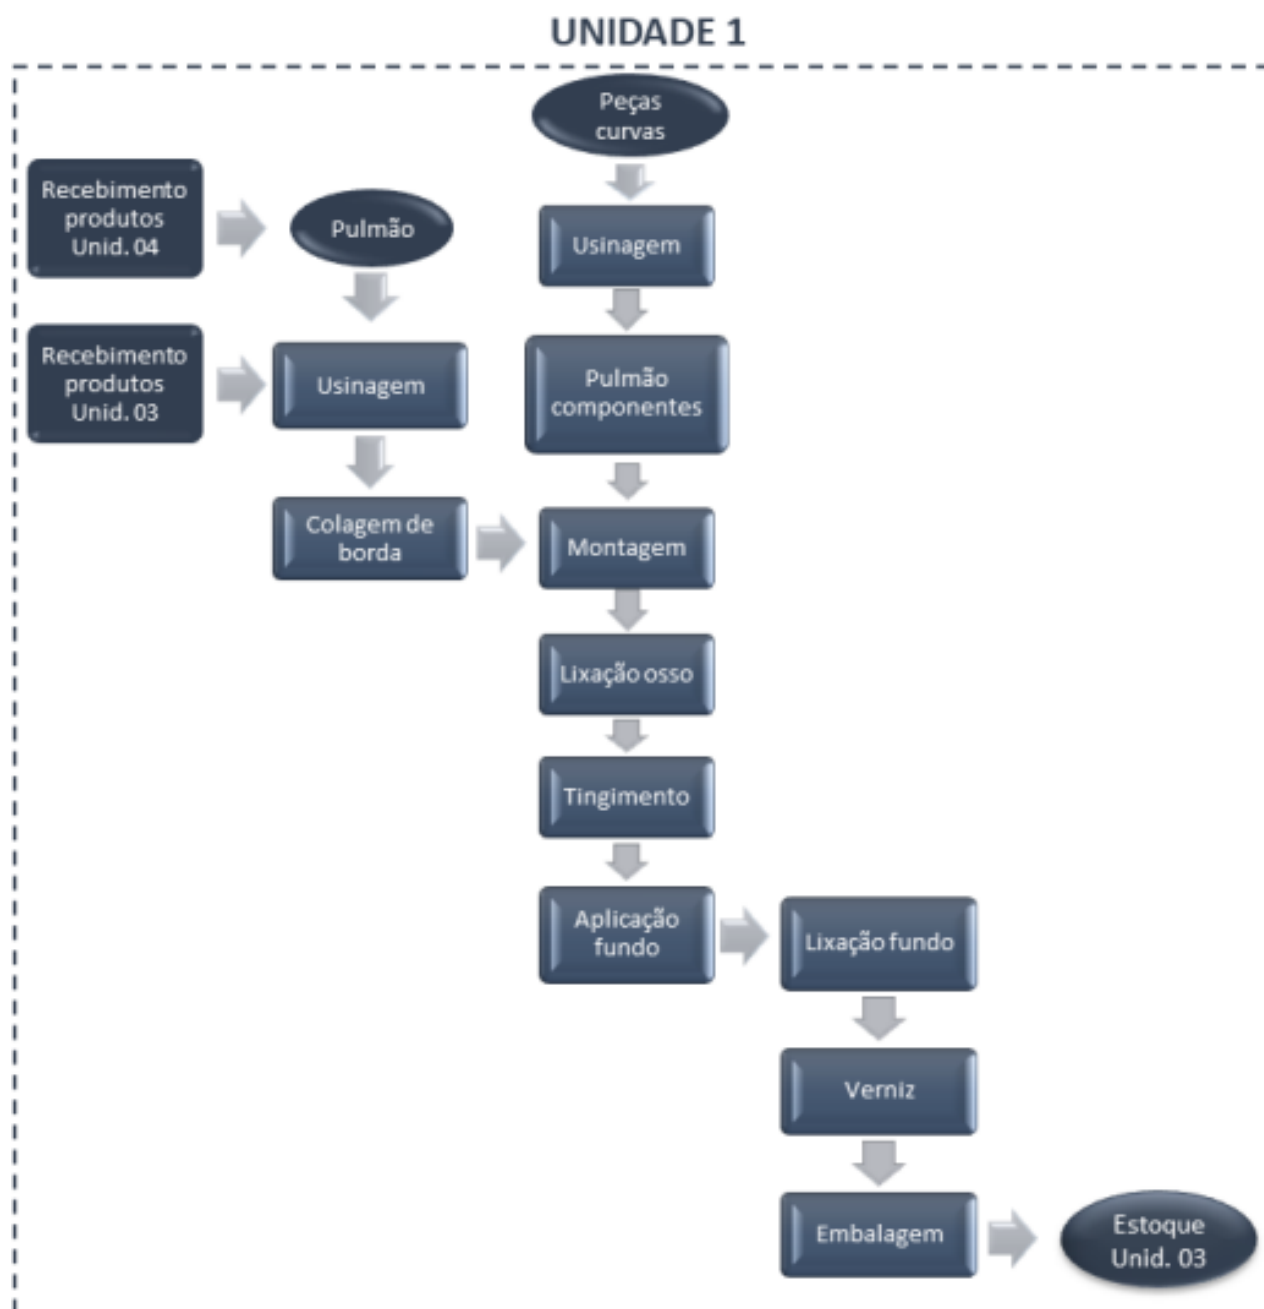
Posteriormente, na unidade 1, as peças passam pelo processo de usinagem que tem por finalidade promover a preparação de fendas, encaixes e detalhes arredondados. Nessa fase são usados

equipamentos como centros de usinagem CNC, as quais geram resíduos de serragem/pó de madeira. O Fluxograma apresentado abaixo ilustra todo o processo produtivo da unidade 1.

Imagem 05: Fluxograma do processo produtivo da unidade 1 do empreendimento SIER Móveis Ltda. **Fonte:** RCA

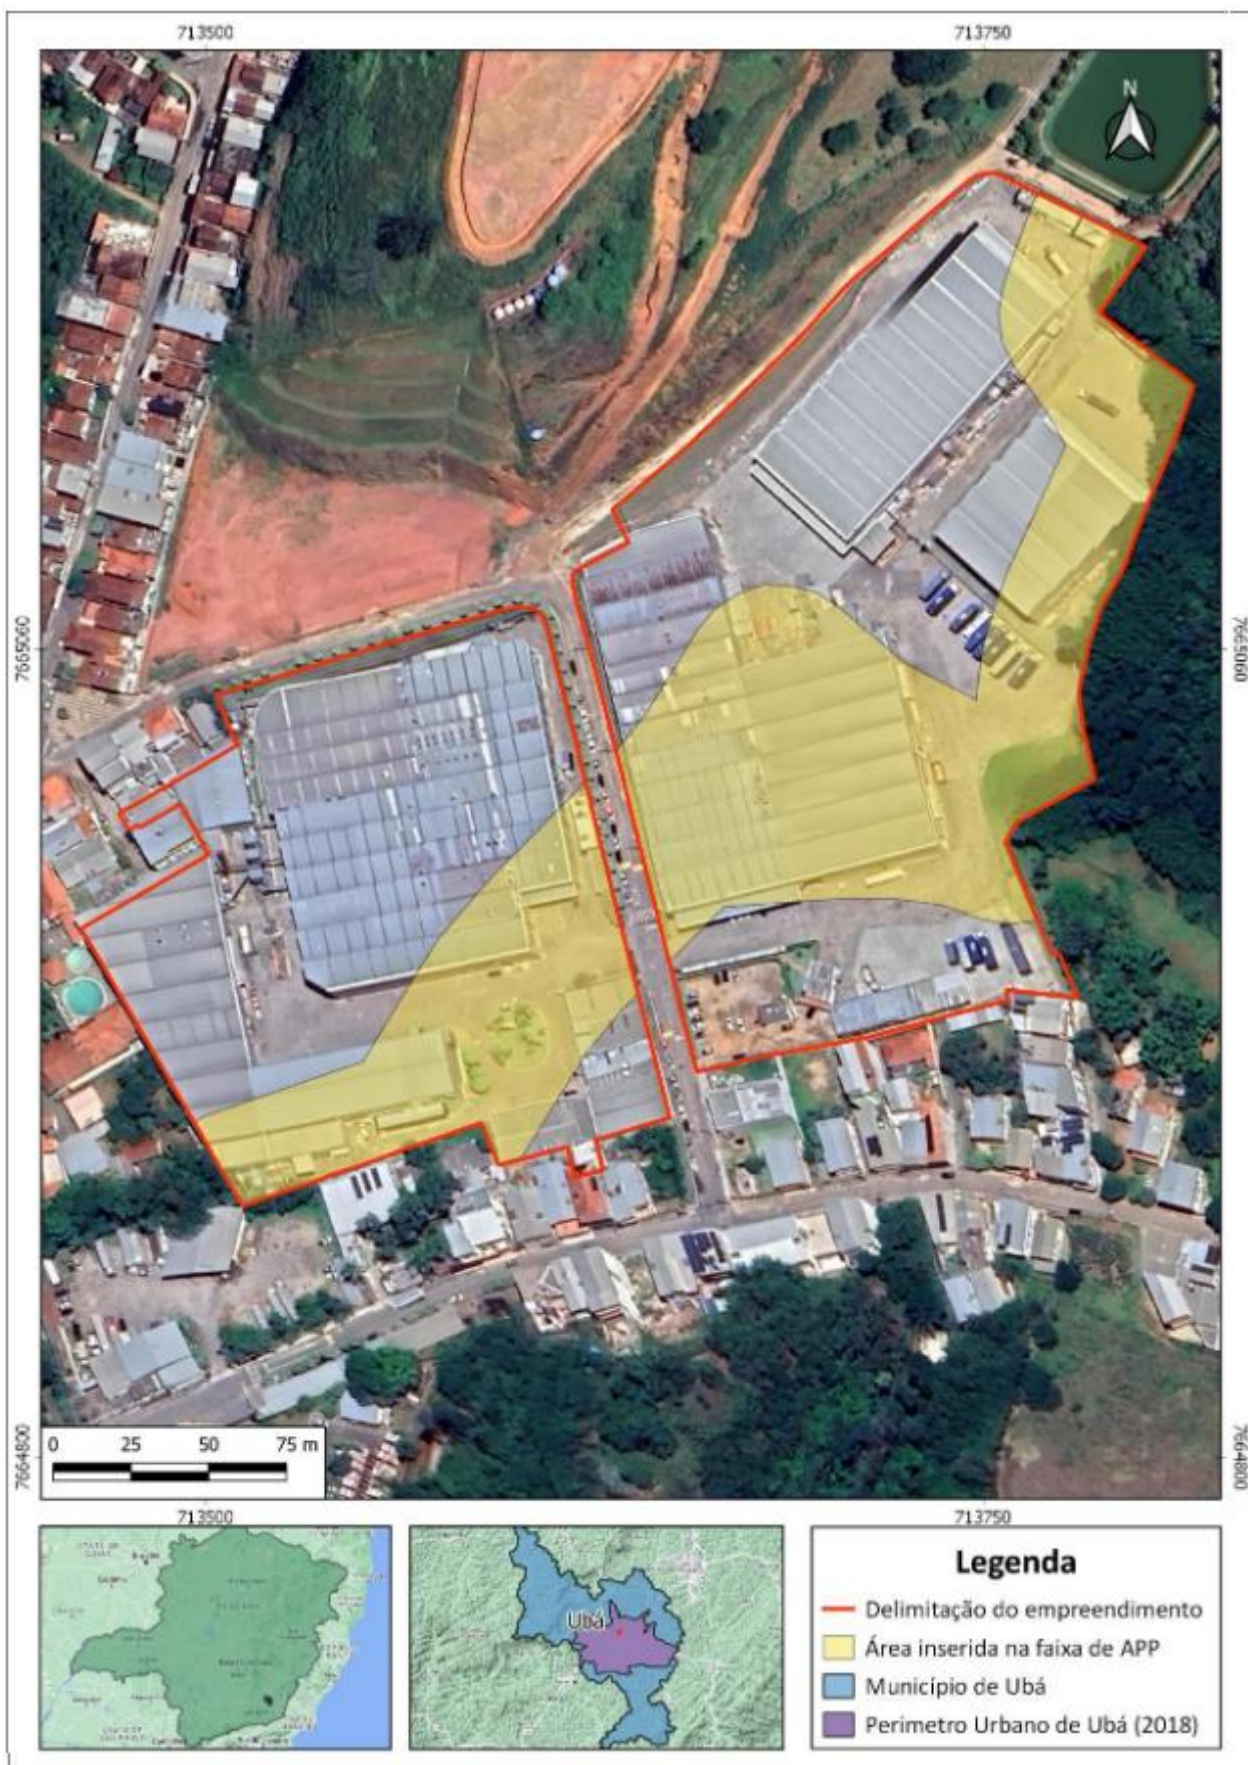
Da área total do empreendimento, cerca de 24.716 m² possui estruturas construídas em Área de Preservação Permanente. Contudo, 3.282 m² foram regularizados no âmbito do processo administrativo nº 01231/2005/003/2012, conforme Parecer Único nº 989825/2012, restando um quantitativo de 21.434 m² a ser regularizado.

A imagem abaixo ilustra a faixa total de APP ocupada pelas estruturas do empreendimento.

Imagem 06: Área da intervenção em APP pelo empreendimento. Fonte: PIA apresentado.

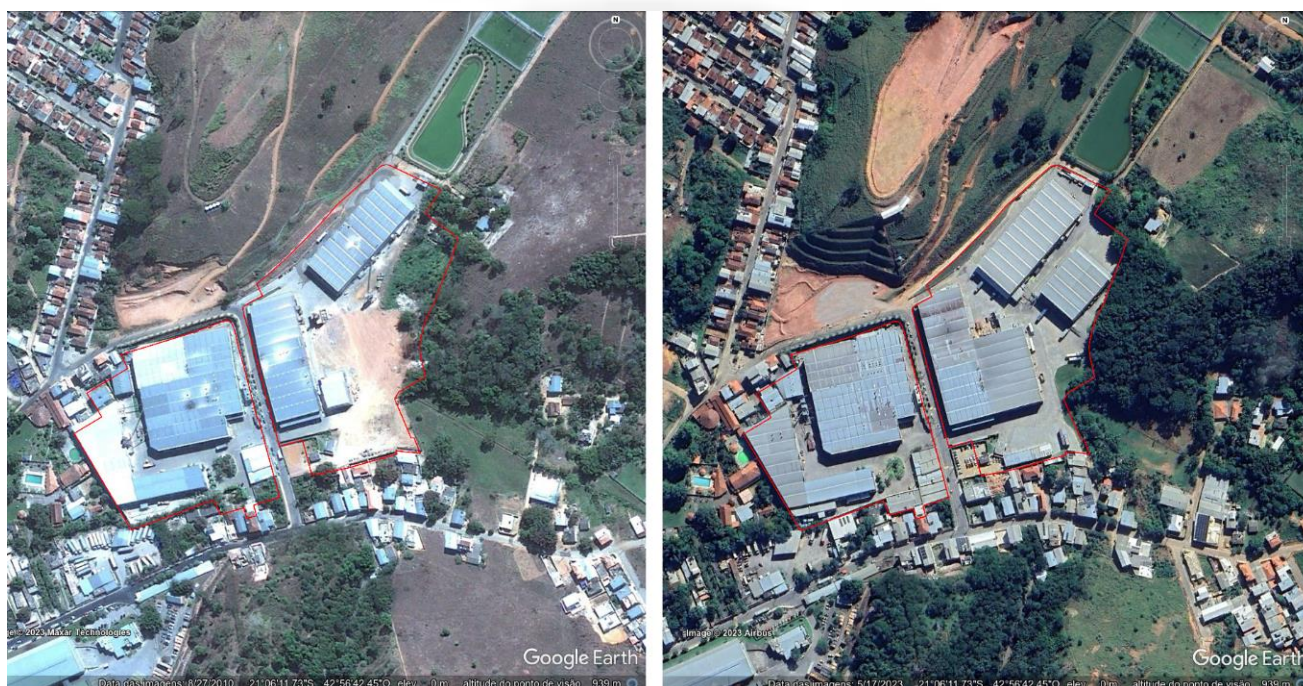
Conforme constatado através da visualização de imagens de satélite disponíveis na Plataforma Google Earth, não houve supressão de vegetação nativa para instalação das estruturas referentes às intervenções em APP ocorridas após a obtenção da Revalidação da Licença de Operação em 2012.

Imagem 07: Imagem da esquerda, datada de 27/08/2010 e imagem da direita datada de 26/03/2023. Através do polígono vermelho, observa-se a delimitação da área do empreendimento. É possível observar a presença de vegetação rasteira, sem a presença de indivíduos arbóreos, na área que houve a instalação das estruturas em APP.

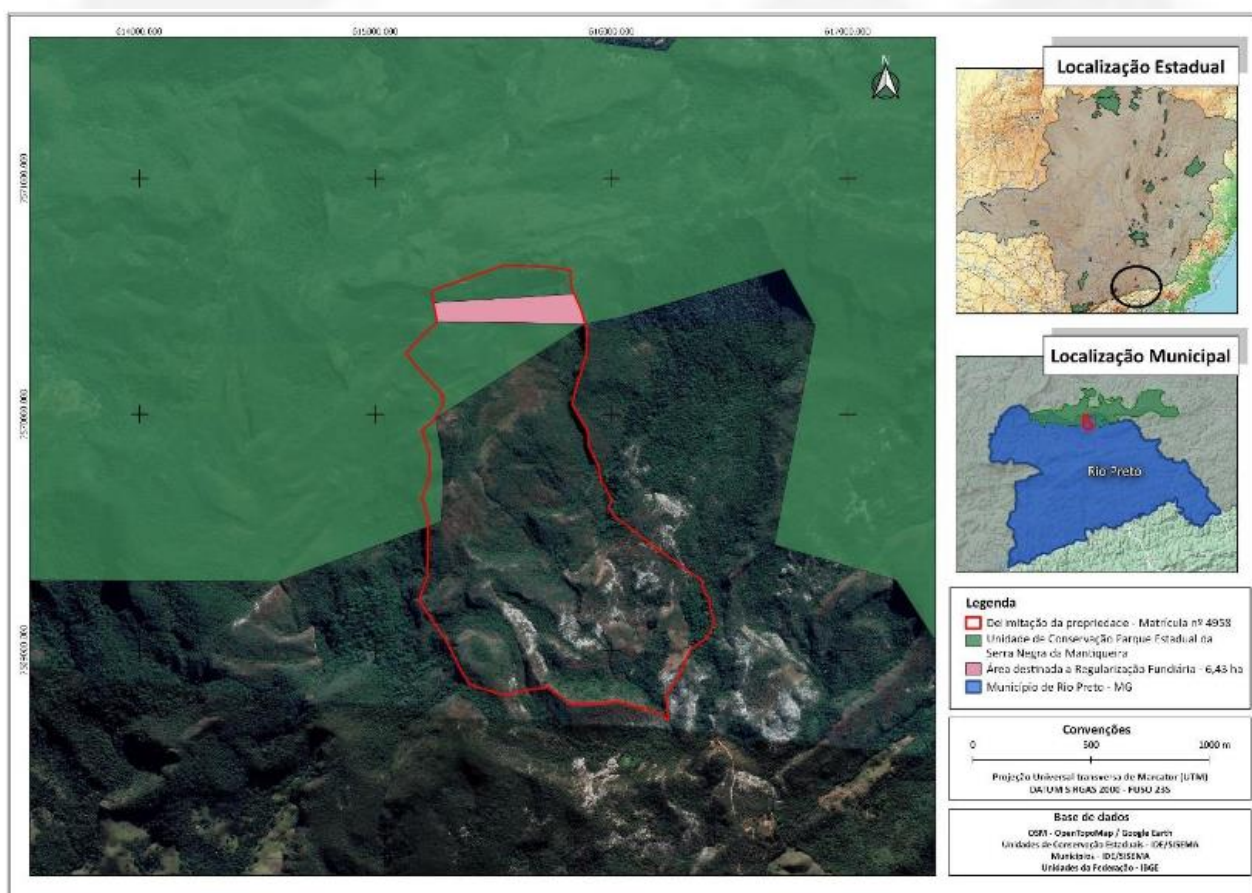
Imagem 08: Área proposta como medida compensatória (polígono preenchido em cor-de-rosa) e imóvel a qual pertence (polígono vermelho). Fonte: Documento de proposta de compensação apresentado.

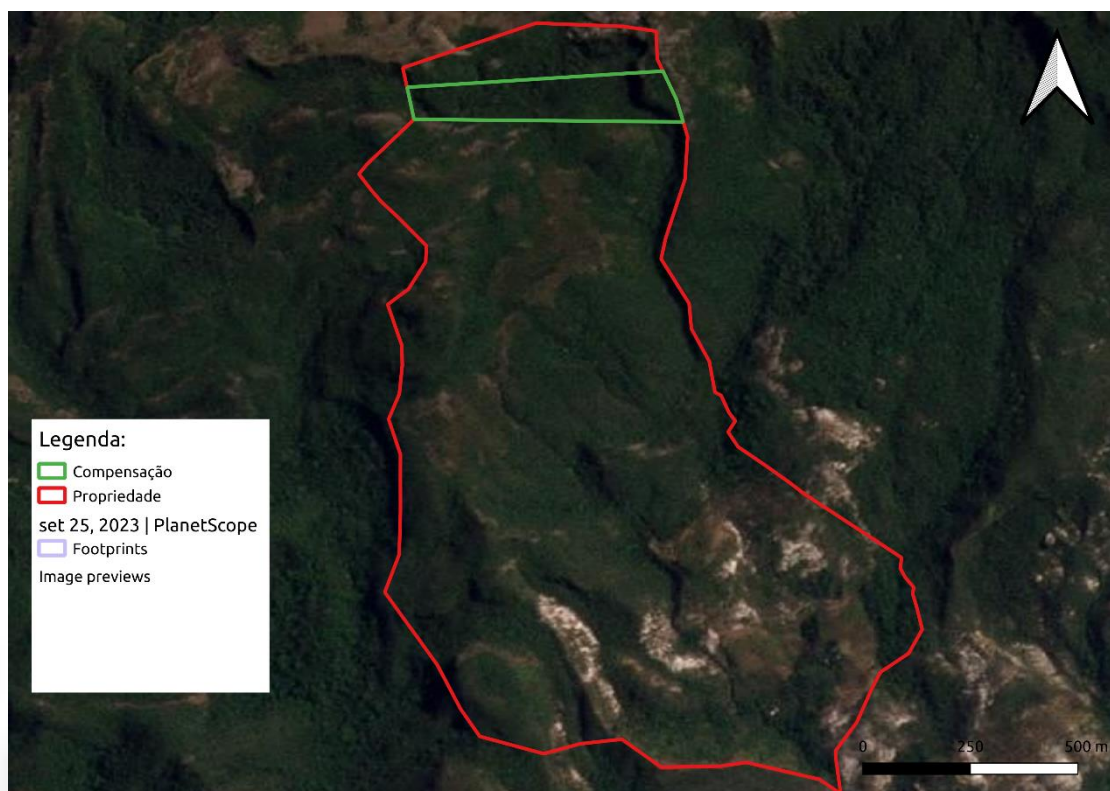
Imagem 09: Imagem de satélite de 25/09/2023 da área proposta para compensação. Fonte da imagem: RedeMAIS e :direitos_autorais: 2020 Planet Labs Inc.

Noutro giro, no que tange à segunda modalidade, estabelecida no Acordo, consistente em “Apresentação de proposta de aquisição de área correspondente a três vezes a área intervinda (APP) no interior de unidade de conservação, cujas características serão avaliadas em momento oportuno, o que representará significativo incremento na preservação e conservação de áreas de preservação permanente”, esta será fixada em condicionante, conforme cronograma proposto pelo empreendedor.

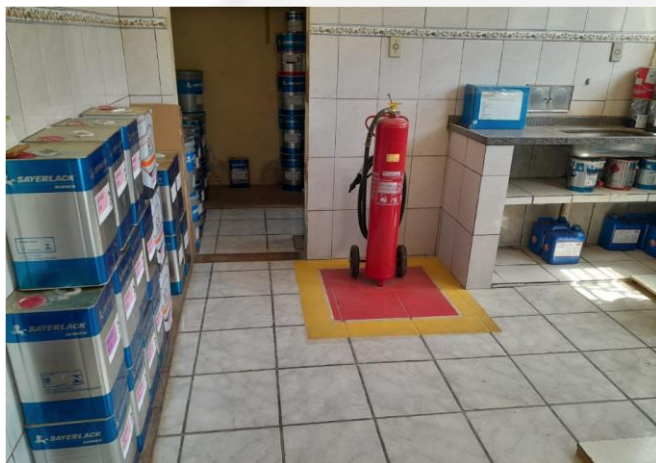
O depósito de produtos químicos do empreendimento possui bacia de contenção, piso impermeabilizado e cobertura.

Figura 01: Depósito de produtos químicos.

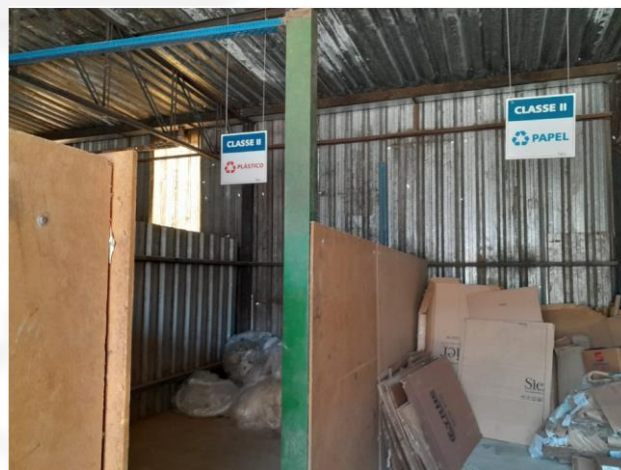
O empreendimento possui depósito temporário de resíduos (DTR) para os resíduos classe I perigosos e classe II não perigosos. Os depósitos apresentam piso impermeabilizado, cobertura e é fechado nas laterais. O depósito de resíduos classe I perigosos possui bacia de contenção. A empresa possui programa de gerenciamento dos resíduos (PGRS)

Figura 02: Depósito temporário de resíduos Classe II, não perigosos.

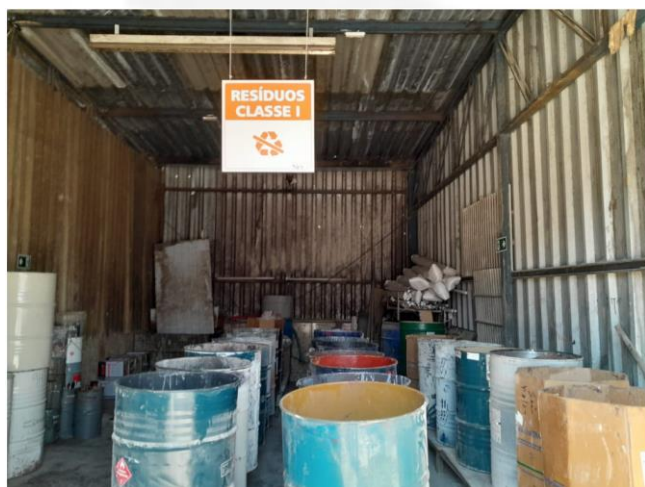
Figura 03: Depósito temporário de resíduos Classe I, perigosos.

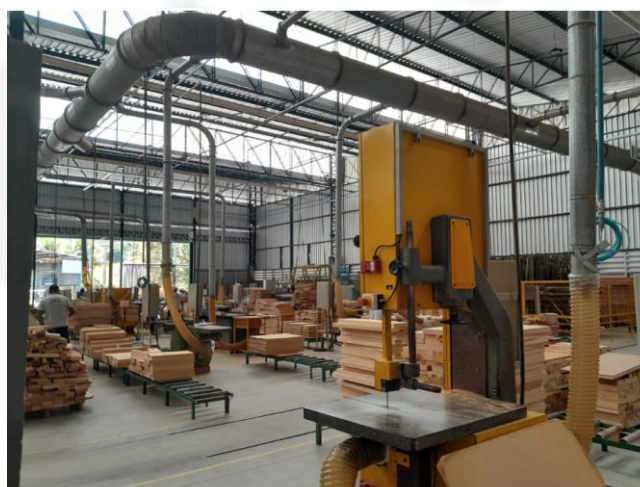
Nas etapas de produção onde são gerados materiais particulados provenientes do corte/usinagem das peças, há sistema de exaustão, o qual recolhe e conduz esses materiais para silos de armazenamento. Os sistemas dos silos são do tipo contêiner fechado. O processo de lixamento das peças é realizado em cabines as quais são dotadas de sistema de exaustão que recolhem e conduzem o material particulado para um compartimento fechado mitigando as emissões atmosféricas.

Figura 04: Setor de corte de madeira contemplado com sistema de exaustão para a coleta de material particulado.

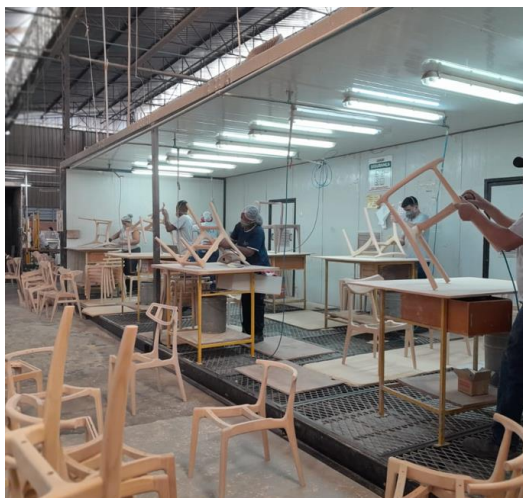
Figura 05: Cabine de lixação.

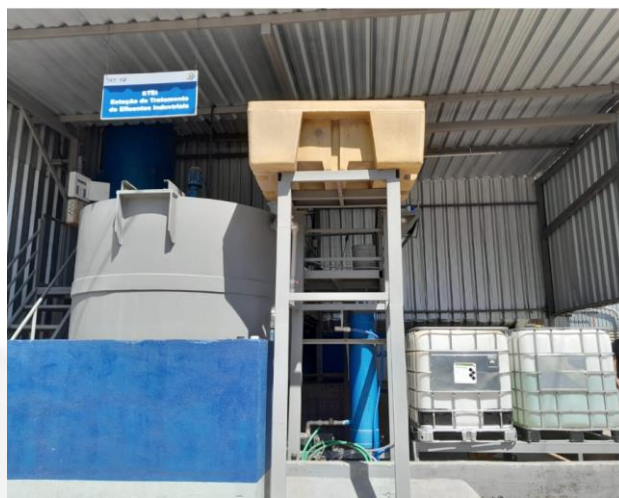
Os efluentes líquidos industriais são provenientes da cabine de pintura do tipo cortina d'água, sistemas de compressores (água de purga) e do setor de colagem das peças (lavagem dos rolos de aplicação de cola). Estes efluentes são direcionados para a Estação de Tratamento de Efluentes Industriais (ETEI). Após tratamento o efluente é reaproveitado para lavagem dos rolos de aplicação de cola, não havendo descarte (circuito fechado).

Figura 06: Estação de Tratamento de Efluentes Industriais (ETEI)

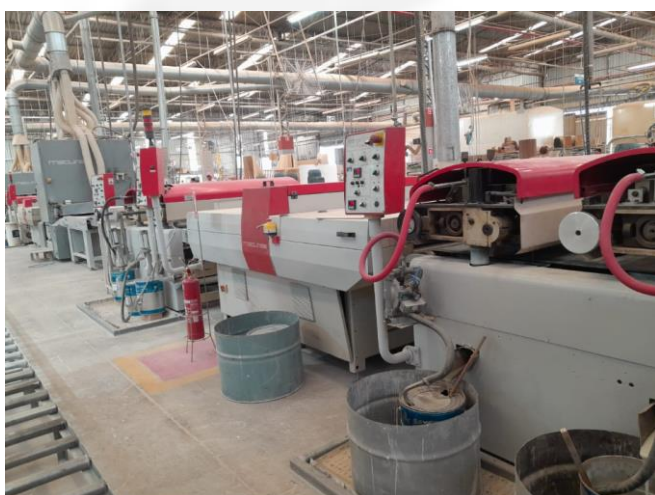
A etapa de pintura é realizada através de (linha Ultravioleta (UV), cabines de pintura a seco e cabines de pintura com cortina d'água). Na linha de pintura UV, a aplicação da tinta e/ou verniz é realizada por meio de rolos em unidades fechadas, não gerando spray de particulado, conforme ocorre na pintura a seco e com cortina d'água. As cabines de pintura que possuem sistema de controle do tipo cortinam d'água estão instaladas em uma área fechada, o que corrobora para mitigação das emissões atmosféricas. Já o setor de pintura a seco, possui sistema de controle de emissão atmosférica implantado o qual é constituído de sistema de exaustão e filtros do tipo cartão plissado e manta.

Figura 07: Linha de pintura Ultravioleta (UV).

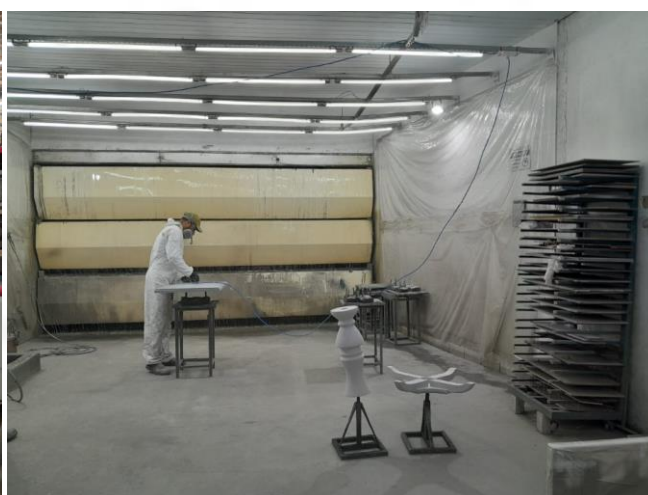
Figura 08: Cabine de pintura com cortina d'água.

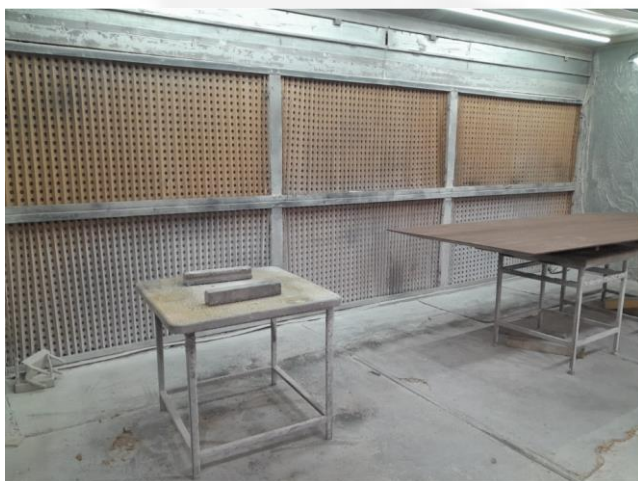
Figura 09: Cabine de pintura a seco

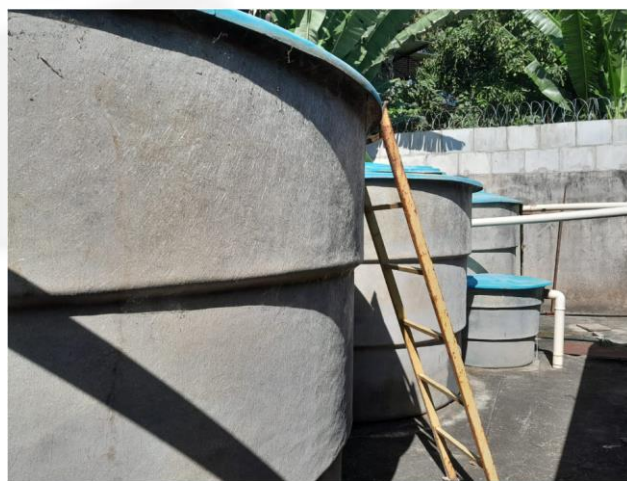
Os efluentes sanitários são provenientes dos banheiros e refeitórios. Os sistemas para tratamento de efluentes sanitários são constituídos de fossa séptica e filtro anaeróbio.

Figura 10: Estação de Tratamento de Esgoto Sanitário – Unidade 1.

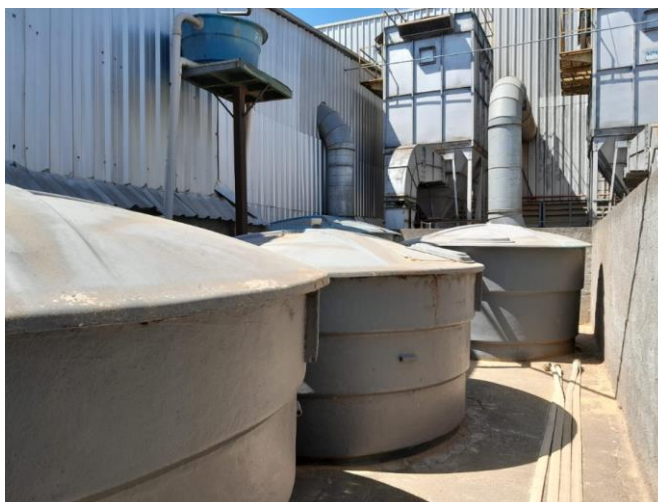
Figura 11: Estação de Tratamento de Esgoto Sanitário – Unidade 2.

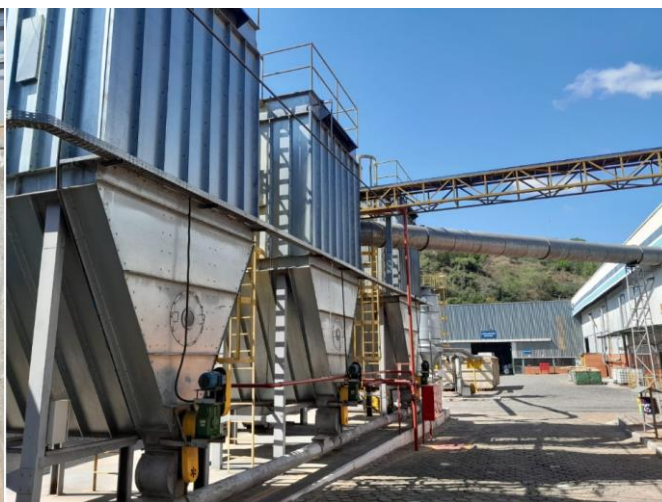
Figura 12: Sistema de exaustão para a coleta de material particulado nos setores de corte/usinagem da madeira.
