Parecer nº 37/SEMAD/SUPRAM NOROESTE-DRRA/2023

PARECER ÚNICO Nº 1926/2023 SEI Nº74767314				
<b>INDEXADO AO PROCESSO:</b>		<b>Processo SLA nº:</b>		<b>SITUAÇÃO:</b>
Licenciamento Ambiental		1926/2023		Sugestão pelo Deferimento
<b>FASE DO LICENCIAMENTO:</b>		Renovação de Licença de Operação – RenLO		<b>VALIDADE DA LICENÇA:</b> 06 anos
<b>EMPREENDEDOR:</b>		Serviço Municipal de Saneamento Básico		<b>CNPJ:</b> 25.838.855/0001-17
<b>EMPREENDIMENTO:</b>		Serviço Municipal de Saneamento Básico – SAAE de Unai		<b>CNPJ:</b> 25.838.855/0001-17
<b>MUNICÍPIO:</b>		Unai/MG		<b>ZONA:</b> Urbana
<b>COORDENADAS GEOGRÁFICAS (DATUM) WGS84</b>		<b>LAT/X</b>	16°21'50,4"	<b>LONG/Y</b> 46°52,27'27,3"
<b>LOCALIZADO EM UNIDADE DE CONSERVAÇÃO:</b>				
( ) INTEGRAL ( ) ZONA DE AMORTECIMENTO ( ) USO SUSTENTÁVEL (X) NÃO				
<b>BACIA FEDERAL:</b>		Rio São Francisco	<b>BACIA ESTADUAL:</b> Rio Paracatu	
<b>UPGRH:</b>		SF7	<b>SUB-BACIA:</b> Rio Preto	
<b>CÓDIGO:</b>	<b>ATIVIDADE OBJETO DO LICENCIAMENTO (DN COPAM 217/2017):</b>			<b>CLASSE</b>

PARECER ÚNICO Nº 1926/2023				
<b>INDEXADO AO PROCESSO:</b>	<b>Processo SLA nº:</b>	<b>SITUAÇÃO:</b>		
Licenciamento Ambiental	1926/2023	Sugestão pelo Deferimento		
<b>FAS

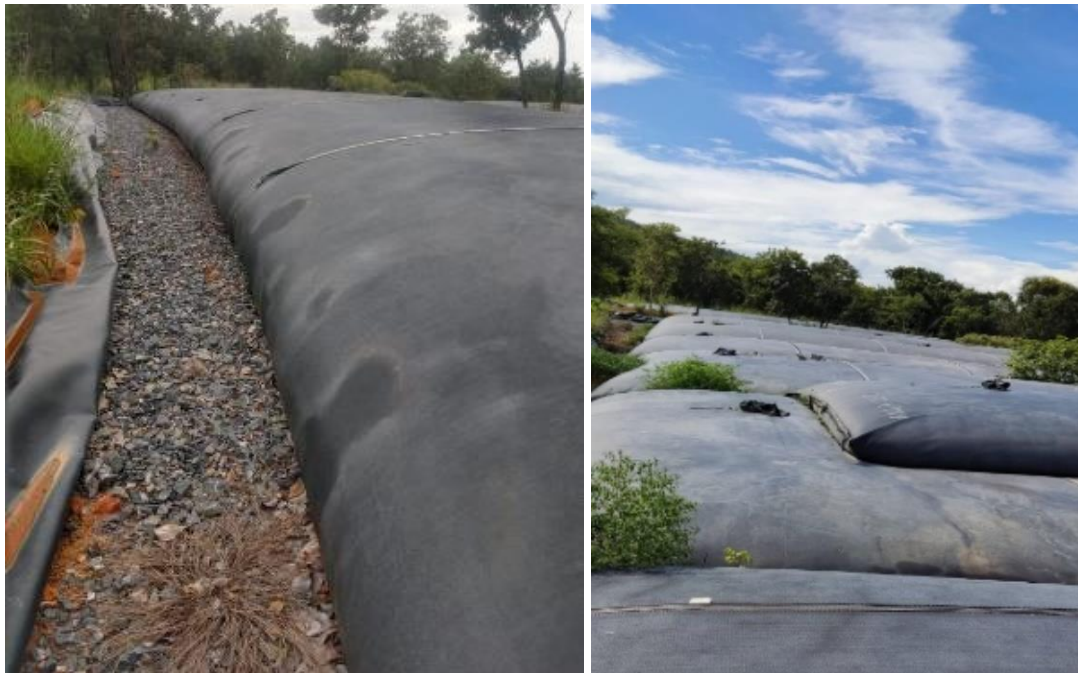
Foram dragados aproximadamente 22.000 m<sup>3</sup> de lodo, os quais permanecem acondicionados nos bags assentados em leitos impermeáveis, conforme fotos abaixo.

**Figura 2.** Bags de acondicionamento do lodo retirado da lagoa anaeróbia, assentados em leitos impermeáveis, dotados com drenagem para a água pluvial. Fonte: RADA

Com relação à destinação final, considerando: que o lodo ganhará mais estabilidade e menor volume quanto maior o tempo de acondicionamento; que os bags tem uma durabilidade mínima de 07 anos para funcionamento, contra desgastes naturais de suas fibras quando exposto aos raios UV, e quando protegido dos raios UV, sua durabilidade deve atingir 100 anos; que não há dano ambiental na sua forma de armazenamento atual; e que a disposição final em aterro sanitário licenciado seria, atualmente, inviável, tendo em vista os custos para o transporte do mesmo, não há empecilho para que ele permaneça armazenado por mais tempo, até que seja definida uma destinação final mais adequada para o SAAE e para o meio ambiente.

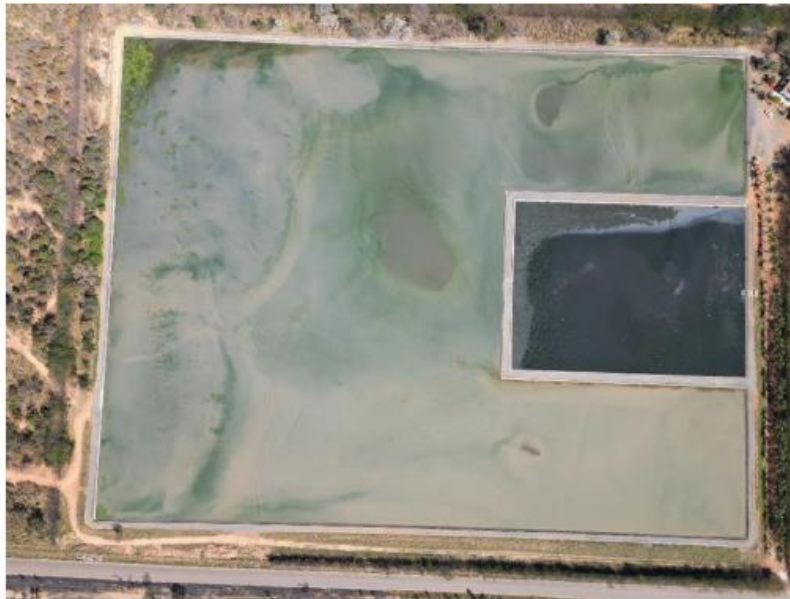
**Foto 03:** Vista aérea das lagoas: menor anaeróbica (interna) e maior facultativa

É composto de duas lagoas, anaeróbia e facultativa, sendo a primeira menor (1 hectare) e outra maior (7 hectares).
