PARECER ÚNICO Nº 0510908/2015 (SIAM)

INDEXADO AO PROCESSO: Licenciamento Ambiental	PA COPAM: 3652/2001/007/2013	SITUAÇÃO: Sugestão pelo DEFERIMENTO
FASE DO LICENCIAMENTO: Revalidação da Licença de Operação		VALIDADE DA LICENÇA: 06 anos

EMPREENDEDOR: Trevo Derivados de Petróleo Ltda.	CNPJ: 14.486.153/0008-71	
EMPREENDIMENTO: Trevo Derivados de Petróleo Ltda.	CNPJ: 14.486.153/0008-71	
MUNICÍPIO: Montes Claros	ZONA: Urbana	
COORDENADAS GEOGRÁFICA (SAD 69): LAT/Y 16°43' 7,6" LONG/X 43°48' 20,4"		
LOCALIZADO EM UNIDADE DE CONSERVAÇÃO: <input type="checkbox"/> INTEGRAL <input type="checkbox"/> ZONA DE AMORTECIMENTO <input type="checkbox"/> USO SUSTENTÁVEL <input checked="" type="checkbox"/> NÃO		
BACIA FEDERAL: Rio Verde Grande	BACIA ESTADUAL: Córrego do Matias	
UPGRH: SF10: Bacia do rio Verde Grande.	SUB-BACIA: Córrego do Matias	
CÓDIGO: F-06-01-7	ATIVIDADE OBJETO DO LICENCIAMENTO (DN COPAM 74/04): Postos revendedores, postos de abastecimento, instalações de sistemas retalhistas e postos flutuantes de combustíveis.	CLASSE: 05
CONSULTORIA/RESPONSÁVEL TÉCNICO: BIOS Consultoria Ambiental Marcela Teixeira Lopes Silva		REGISTRO: CREAMG: MG-110.760/D

O presente Parecer Único refere-se à an

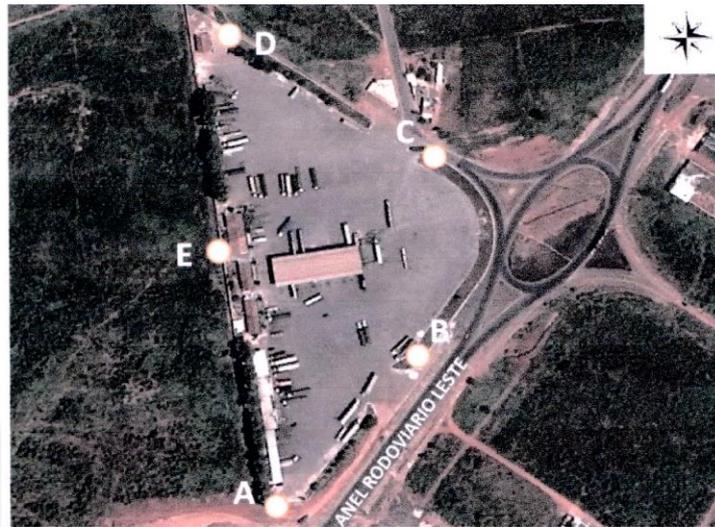
Figura 01: Distribuição dos pontos de amostragem dos níveis de ruído.

Conforme dados obtidos nas medições, concluiu-se que os níveis de pressão sonora nos pontos A, B, C, D e E (figura 01) analisados no período diurno e noturno, estão abaixo do limite de tolerância previsto pela Lei 10.100 de 17 de Janeiro de 1990 e Lei Municipal 3.754 de 15 de Junho de 2007.

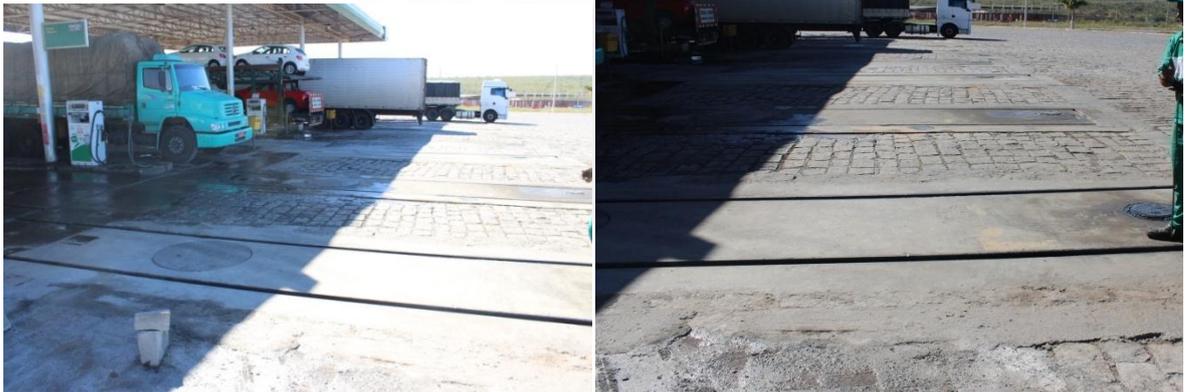
Nos pontos de descarga de combustível, o piso é concretado e com canaletas interligado à caixa SAO. No entanto o arranjo das canaletas deve ser alterado, tendo em vista que a mesma não abrange somente a descarga, mas também as bocas de visita, ficando dessa forma exposta às contribuições de águas pluviais, que proporciona interferência na eficiência da caixa SAO. Nesse sentido será condicionada a adequação, para que sejam instaladas as canaletas somente ao redor da área de descarga, interligando-as, sob a superfície, com a canaleta da pista de abastecimento.

Figura 02 e 03: Local de adequação, conforme descrito na condicionante n° 11, demonstrando as canaletas fora da projeção da cobertura.

07	Dar a destinação ambientalmente correta para os resíduos sólidos (classe II).	Durante a vigência da Licença.
08	Substituir as cruzetas, dos pontos de descarga de combustível, que se encontram danificadas. Comprovar por meio de notas fiscais e relatório fotográfico essa substituição.	30 dias após a concessão da Licença.
09	Executar a manutenção do sistema de filtros de óleo diesel para retirar os vazamentos de combustíveis. Apresentar através de relatório fotográfico a comprovação das adequações.	30 dias após a concessão da licença.
10	Executar adequação da pista de abastecimento, reparar e/ou reformar os locais com trincas, rachaduras e quebras. Apresentar através de relatório fotográfico a comprovação das adequações, acompanhado da ART do profissional habilitado que projetou e executou a obra.	120 dias após a concessão da licença
11	Executar adequação das canaletas que estão fora da projeção da cobertura. Instalar canaletas somente ao redor da área de descarga, interligando-as, sob a superfície, com a canaletada pista de abastecimento. Apresentar a ART do profissional habilitado que projetou e executou a obra.	120 dias após a concessão da licença

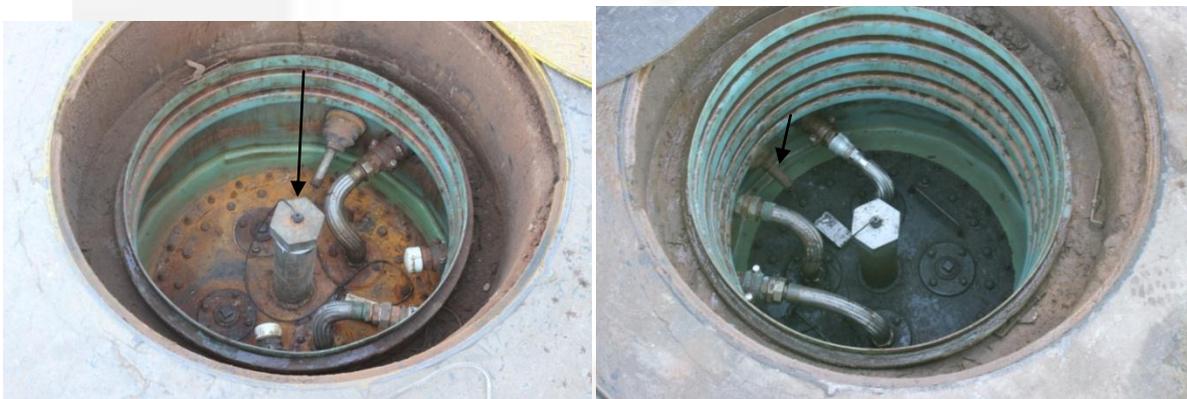
No que concerne o monitoramento dos estoques de combustíveis, segundo as informações apresentadas pelo empreendedor, é realizado de forma manual, através de réguas, apesar de existir o equipamento de monitoramento intersticial. O dispositivo de monitoramento intersticial está instalado em 07 tanques, mas em vistoria verificou-se que o mesmo estava com defeito, precisando de reparos e manutenções. Considerando que o empreendimento já possui o dispositivo de monitoramento em boa parte dos tanques e levando em consideração que o posto de combustível está localizado em área cárstica, classificando-o como classe 03 conforme ABNT NBR 13786:2005, será condicionado a manutenção e ampliação do monitoramento intersticial para todos os tanques.

Figura 04 e 05: Fiação do monitoramento intersticial identificada nas bocas de visita dos tanques.

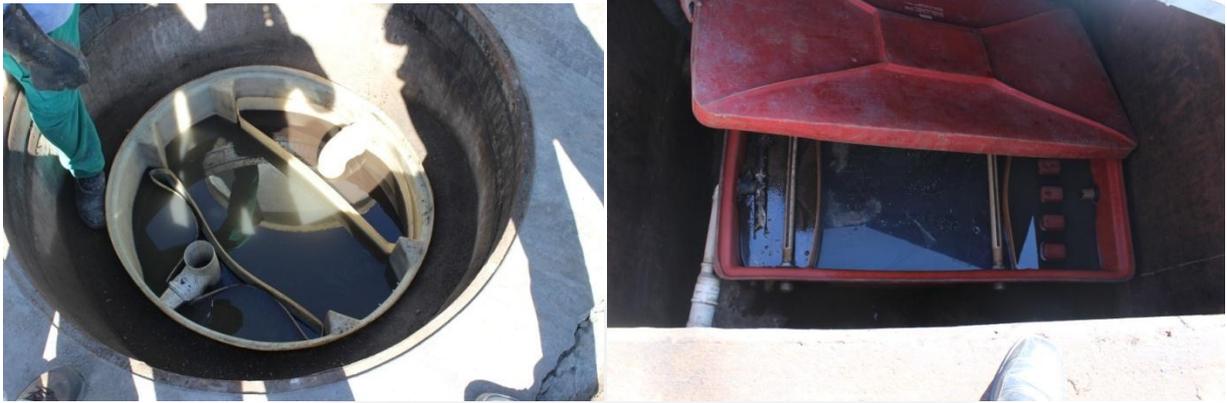
Com intuito de evitar possíveis contaminações, o empreendedor realizou algumas adequações na caixa de passagem dos efluentes oriundos da pista de abastecimento, além do mais procedeu à manutenção das canaletas da pista, assim como instalou uma nova caixa SAO.

Figura 06 e 07: caixa separadora de água e óleo –SAO.

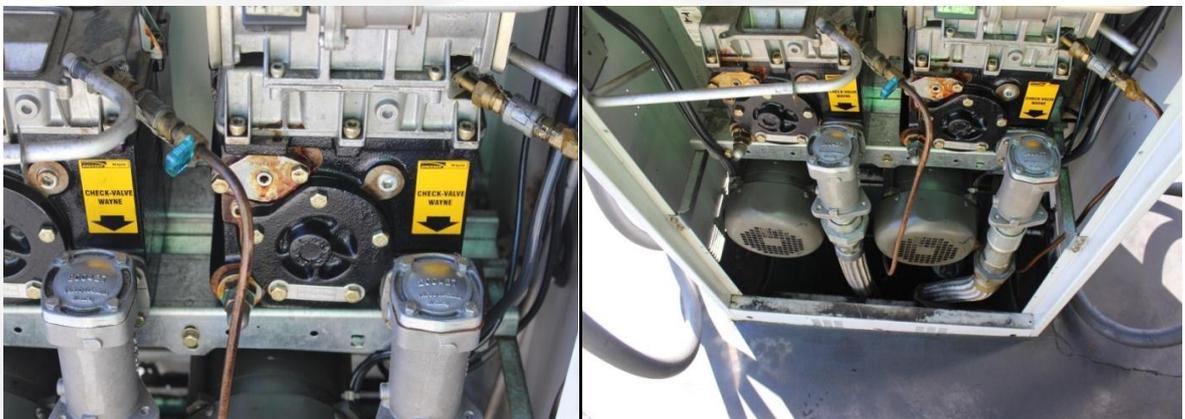
Os equipamentos das linhas subterrâneas de sucção e distribuição são em PEAD. Já as bombas, filtros de diesel, pontos de visita e descarga dos tanques estão providos com câmaras de contenção - SUMP's, que tem finalidade de conter combustíveis provenientes de eventuais vazamentos. Cabe destacar que todas as bombas de abastecimento estão equipadas com checkvalves.

Figura 08 e 09: bombas de abastecimento.

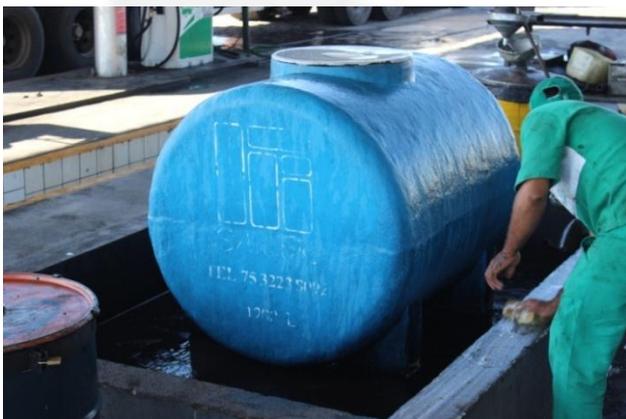
Figura 10: tanque de armazenamento de óleo usado.

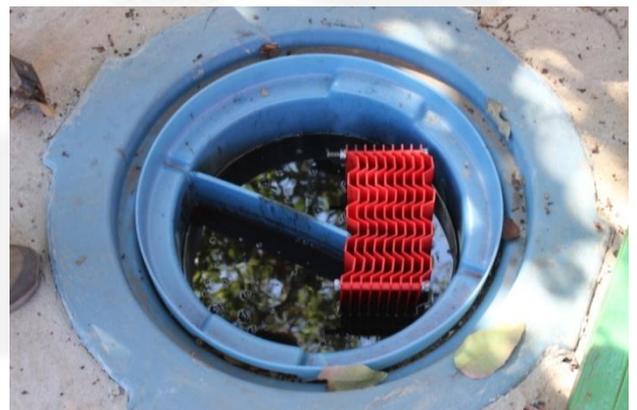
Figura 11: caixa separadora de água e óleo – SÃO da oficina mecânica.
