1. AUTO DE FISCALIZAÇÃO: Nº **156420** /20 **18** Folha 1/3

Em Operação Ordinária de Fiscalização DFISC NOR 002 – Fragmentação de licenciamento e uso de recursos hídricos fiscalizou-se o empreendimento Fazenda Forquilha ou Boa Esperança no dia 10 de julho de 2018. A equipe foi recepcionada pelo gerente da fazenda o Sr. José Sebastião Gaspar da Silva. E ela foi composta pelos servidores Diretoria de Fiscalização – DFISC da Superintendência Regional de Meio Ambiente Noroeste de Minas – SUPRAM NOR, Paula Agda Lacerda da Silva, MASP 1.332.576-6 e Sergio Nascimento Moreira, MASP 1.380.348-1, acompanhados dos militares do Grupamento de Polícia Militar de Meio Ambiente de São Gonçalo do Abaeté, Cb Marcelo Azevedo Porto, MASP 135.172-5, e Cb João Paulo Borbã de Oliveira, MASP 150.196-4.

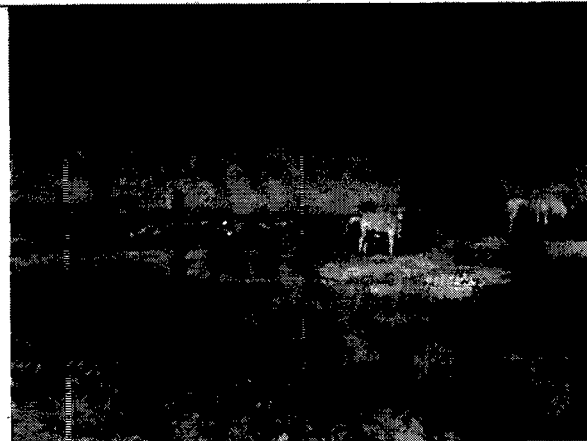
2. Segundo informado pelo gerente da fazenda e constatado pela equipe em campo, a criação de bovinos é realizada em uma área útil de 3.500 ha (três mil e quinhentos hectares) (Foto 1). Sendo, portanto passível de licença ambiental conforme DN 217/17, a qual não foi apresentada durante a fiscalização, nem foi encontrado no Sistema Integrado de Informação Ambiental - SIAM;

Foto 1. Atividade de criação de bovinos.

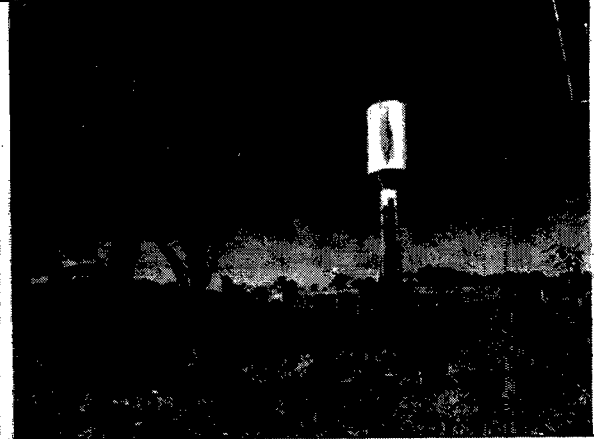
5. A captação em poço tubular é realizada às coordenadas geográficas 18°01'48.57"S / 45°13'10.24"O (datum WGS 1984), sem horímetro e sistema de medição de vazão, com a finalidade de consumo humano (Fotos 3 e 4);

Foto 4. Caixa d'água de água do poço.

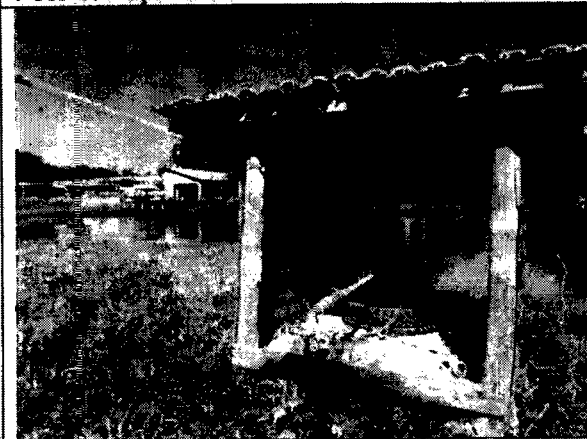
6. A captação em barramento é realizada às coordenadas geográficas 18°01'43.97"S / 45°13'07.68"O (datum WGS 1984), sem horímetro e sistema de medição de vazão, com a finalidade de irrigação (Fotos 5 e 6);

Foto 5. Captação em barramento.
