**PARECER ÚNICO Nº 1107770/2014 (SIAM)**

<b>INDEXADO AO PROCESSO:</b> Licenciamento Ambiental	<b>PA COPAM:</b> 10975/2006/002/2014	<b>SITUAÇÃO:</b> Sugestão pelo Deferimento
<b>FASE DO LICENCIAMENTO:</b> Licença de Operação - LO		<b>VALIDADE DA LICENÇA:</b> 06 anos

<b>EMPREENDEDOR:</b> Departamento de Estradas de Rodagem do Estado de Minas Gerais - DER - MG	<b>CNPJ:</b> 17.309.790/0001-94	
<b>EMPREENDIMENTO:</b> Departamento de Estradas de Rodagem do Estado de Minas Gerais - DER - MG	<b>CNPJ:</b> 17.309.790/0001-94	
<b>MUNICÍPIO(S):</b> Arinos/Chapada Gaúcha/MG	<b>ZONA:</b> Rural	
<b>COORDENADAS GEOGRÁFICA (DATUM):</b> LAT/Y LONG/X		
<b>LOCALIZADO EM UNIDADE DE CONSERVAÇÃO:</b> <input type="checkbox"/> INTEGRAL <input checked="" type="checkbox"/> ZONA DE AMORTECIMENTO <input type="checkbox"/> USO SUSTENTÁVEL <input type="checkbox"/> NÃO		
<b>NOME:</b> Parque Nacional Grande Sertão Veredas.		
<b>BACIA FEDERAL:</b> Rio São Francisco	<b>BACIA ESTADUAL:</b> Rio Urucuia	
<b>UPGRH:</b> SF - 08	<b>SUB-BACIA:</b> Ribeirão Extrema e Boa vista	
<b>CÓDIGO:</b> E-01-03-1	<b>ATIVIDADE OBJETO DO LICENCIAMENTO (DN COPAM 74/04):</b> Pavimentação e/ou melhoramentos de rodovias.	<b>CLASSE:</b> 3

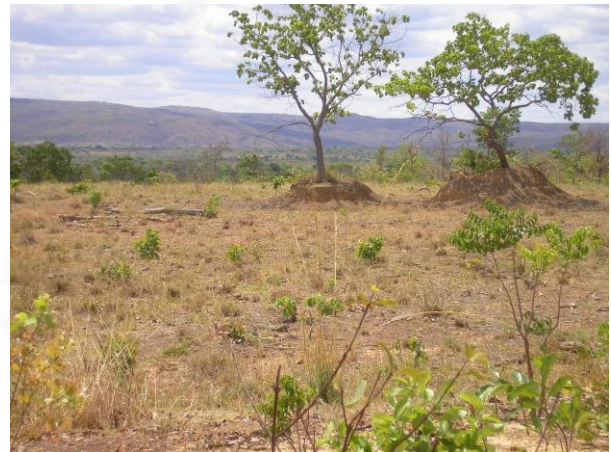
**Foto 02.** Cascalheira em recuperação

Item	Descrição da Condicionante	Prazo*
01	Apresentar, anualmente na SUPRAM NOR, relatório, inclusive fotográfico, das recuperações das áreas de jazidas, de empréstimos, dos passivos ambientais, de taludes de cortes, aterros e obras de arte executadas com a finalidade de contenção de erosões.	Durante a vigência de Licença de Operação.
02	Comprovar o uso e/ou destinação adequada dos tanques de betume, da usina de asfalto.	120 dias.
03	Instalar placas sinalizadoras e comprovar as melhorias da sinalização de toda rodovia, dando ênfase ao trecho mais próximo ao Parque Federal Grande Sertão Veredas. Comprovar por meio de relatório fotográfico a ser protocolado na SUPRAM NOR.	180 dias.

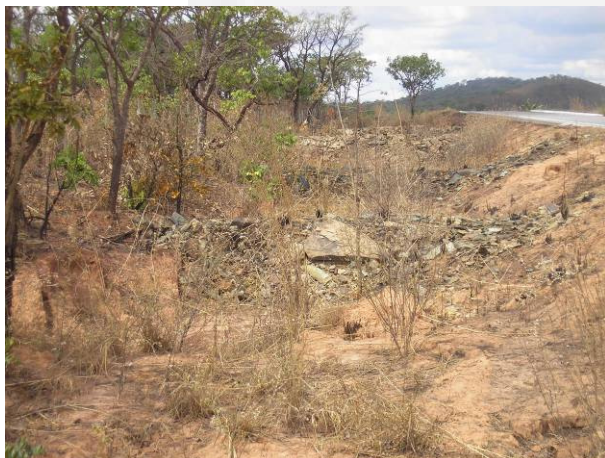
**Foto 03.** Diques de contenção para diminuição de processos erosivos

As obras de drenagem atendem com suficiência esta necessidade. Houve grande preocupação tanto na captação, na condução e no lançamento das águas superficiais de forma a proteger o corpo da estrada sem causar danos ambientais nas áreas adjacentes. As obras executadas foram criteriosas no tocante a redução da energia cinética das águas e no que concerne ao tratamento nos pontos de lançamento. Para tanto foram implantadas valetas de proteção de corte e aterro, descidas d'água de aterro, descidas d'água de aterro em degraus, saídas d'água em corte e aterro, descidas d'água de corte.

A proteção ambiental, principalmente no aspecto de proteção contra erosão, foi considerada em todas as etapas do projeto, procurando dotar o sistema de medidas preventivas tais como:

- Emprego de dissipadores de energia;
- Redução da declividade no prolongamento das obras existentes;
- Revestimento adequado;
- Encaminhamento seguro das águas;
- Correto posicionamento dos dispositivos.

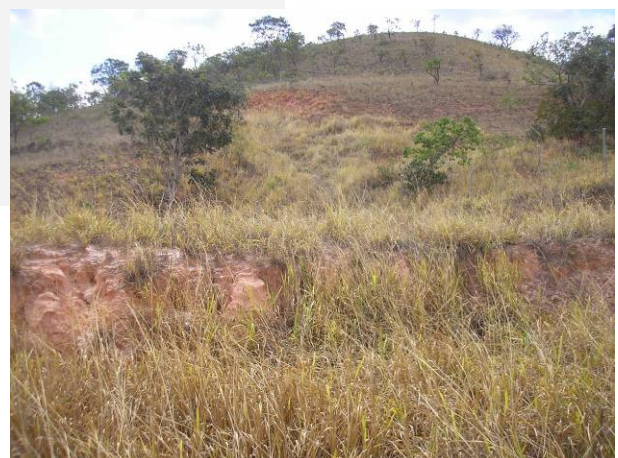
**Foto 04.** Área de voçoroca (em processo de regeneração)

Os passivos ambientais, em sua maioria, que ocorrem nesta rodovia são decorrentes da ausência/deficiência dos dispositivos de drenagem superficial que ocasionaram o surgimento de pequenos focos erosivos.

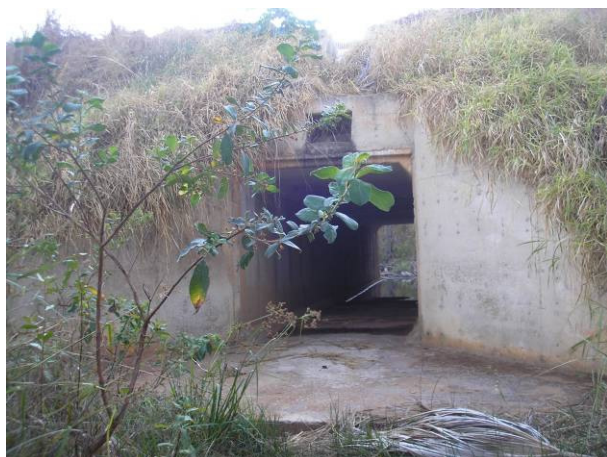
**Foto 05.** Bueiro

A drenagem de talvegue teve como objetivo a análise dos bueiros existentes quanto a sua suficiência hidráulica, seu estado de conservação e posicionamento junto à rodovia. Os bueiros tubulares e celulares foram calculados para atender respectivamente à capacidade de vazão para períodos de recorrência de 15 e 25 anos.
