**GOVERNO DO ESTADO DE MINAS GERAIS****Secretaria de Estado de Meio Ambiente e Desenvolvimento Sustentável****SUPRAM SUL DE MINAS - Diretoria Regional de Regularização Ambiental****Parecer nº 30/SEMAP/SUPRAM SUL - DRRA/2023****PROCESSO N° 1370.01.0057225/2022-14**

<b>PARECER ÚNICO N° 30/2023</b>		
Nº Documento do Parecer Único vinculado ao SEI: 60700374		
<b>INDEXADO AO PROCESSO:</b> Licenciamento Ambiental	<b>PA SLA:</b> 1865/2022	<b>SITUAÇÃO:</b> Sugestão pelo Deferimento
<b>FASE DO LICENCIAMENTO:</b> Renovação da Licença de Operação - RenLO		<b>VALIDADE DA LICENÇA:</b> 10 anos

<b>EMPREENDEDOR:</b> Votorantim Cimentos S.A.	<b>CNPJ:</b> 01.637.895/0088-93
<b>EMPREENDIMENTO:</b> Votorantim Cimentos S.A.	<b>CNPJ:</b> 01.637.895/0088-93

O empreendimento Votorantim Cimentos S.A atua na fabricação de cimento e coprocessamento de resíduos em forno de clínquer, exercendo suas atividades no município de Itaú de Minas - MG.

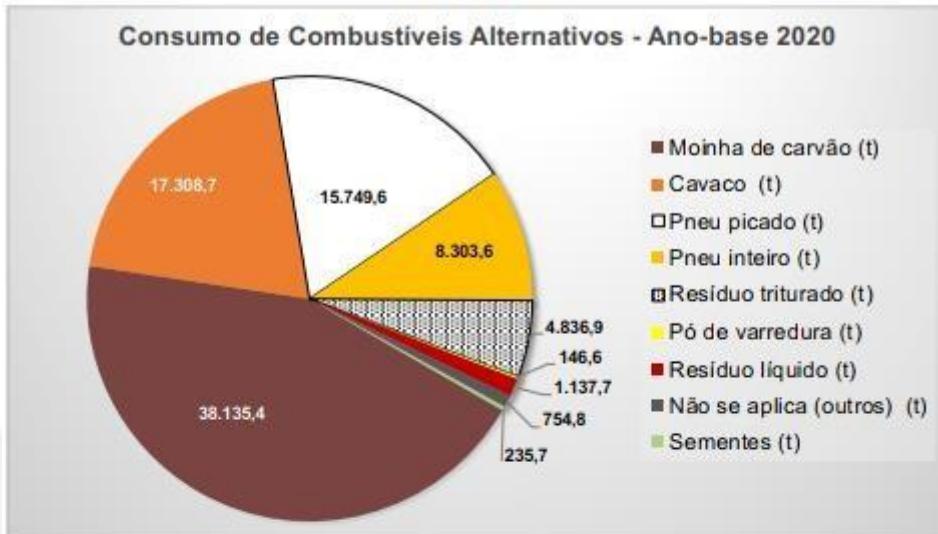
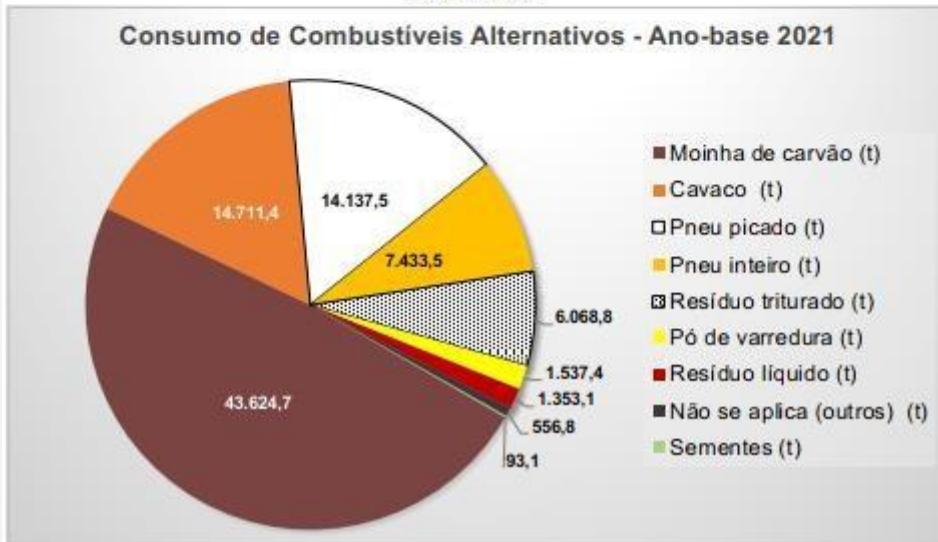
Gráfico 1 – Consumo de combustíveis alternativos da Votorantim Cimentos - Unidade Itaú de Minas, ano-base 2020.

Gráfico 2 – Consumo de combustíveis alternativos da Votorantim Cimentos - Unidade Itaú de Minas, ano-base 2021.

**Figura 20** - Dados de coprocessamento de resíduos e demais combustíveis alternativos nos anos de 2020 e 2021. Fonte: RADA

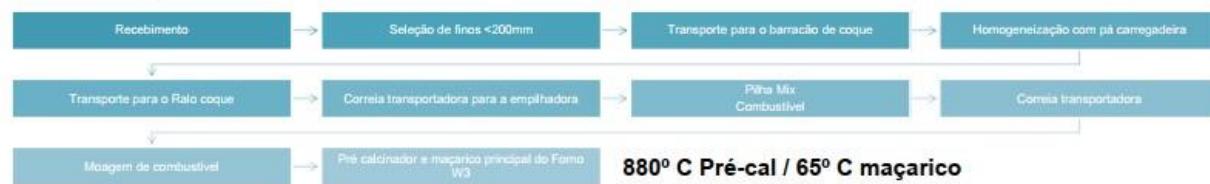
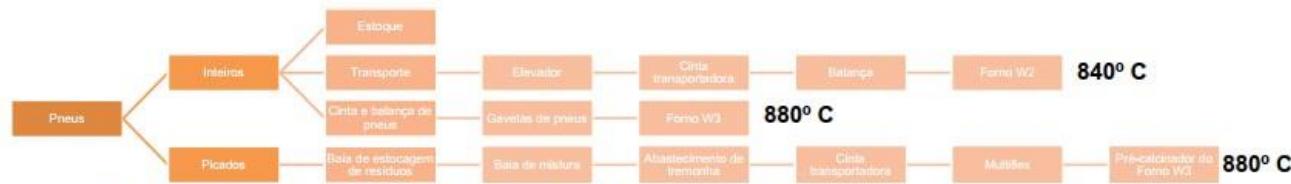
· Fluxograma do coprocessamento de resíduos de Aluocoque na Unidade Itáu de Minas da VOTORANTIM CIMENTOS S.A.

· Fluxograma do coprocessamento de pneus inteiros e picados na Unidade Itáu de Minas da VOTORANTIM CIMENTOS S.A.

**Figura 21 – Fluxograma do coprocessamento de resíduos na Votorantim Cimentos S.A. Fonte: RADA**

A preparação dos resíduos para o coprocessamento nos fornos de clínquer varia conforme suas características, forma e composição. Desta forma, o fluxograma que representa o processo genérico do coprocessamento dos resíduos na Unidade de Itaú de Minas da Votorantim Cimentos S.A. é apresentado a seguir:

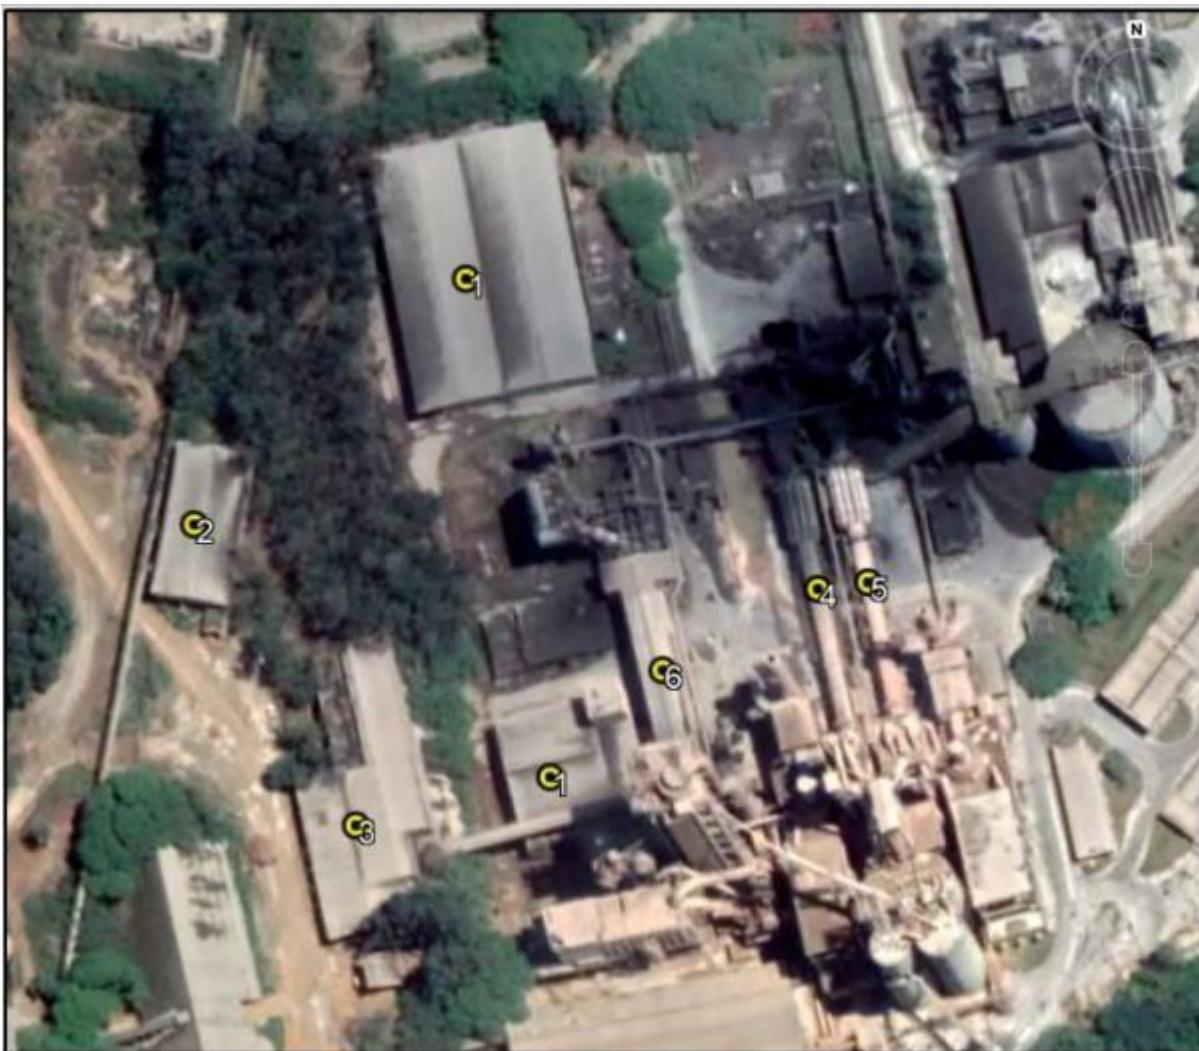
**Figura 24** – Imagem de satélite com a indicação das principais instalações que envolvem a atividade de coprocessamento de resíduos na Unidade Itaú de Minas da VOTORANTIM CIMENTOS S.A. Fonte: PCA para aditamento de novos resíduos, documento SEI 33073869.

Legenda: 1 - Barracão de pneus; 2 - Galpão de resíduos; 3 - Galpão de coprocessamento; 4 - Forno de clínquer W1; 5 - Forno de clínquer W2; 6 - Forno de clínquer W3.

Conforme informado no RADA, há previsão de implantação de um projeto de coprocessamento de resíduos via maçarico principal dos fornos de clínquer 2 e 3, já autorizado pela SUPRAM-SM, certidão emitida em 21/02/2022, referente a *"incremento de consumo de resíduos líquidos via maçarico principal do forno de clínquer W3, sem aumento de taxa licenciada"*, com previsão de instalação em 2022 e 2023.
