PARECER ÚNICO Nº 0978376/2016 (SIAM)

INDEXADO AO PROCESSO: Licenciamento Ambiental	PA COPAM: 00082/1979/022/2015	SITUAÇÃO: Sugestão pelo Deferimento
FASE DO LICENCIAMENTO: Revalidação da Licença de Operação		VALIDADE DA LICENÇA: 4 anos

EMPREENDEDOR: Mineração Curimbaba Ltda.	CNPJ: 23.640.204/0002-73
EMPREENDIMENTO: Usina Campo do Meio	CNPJ: 23.640.204/0002-73
MUNICÍPIO: Poços de Caldas	ZONA: Rural

RELATÓRIO DE VISTORIA: 20/2016	DATA: 16/03/2016
---------------------------------------	-------------------------

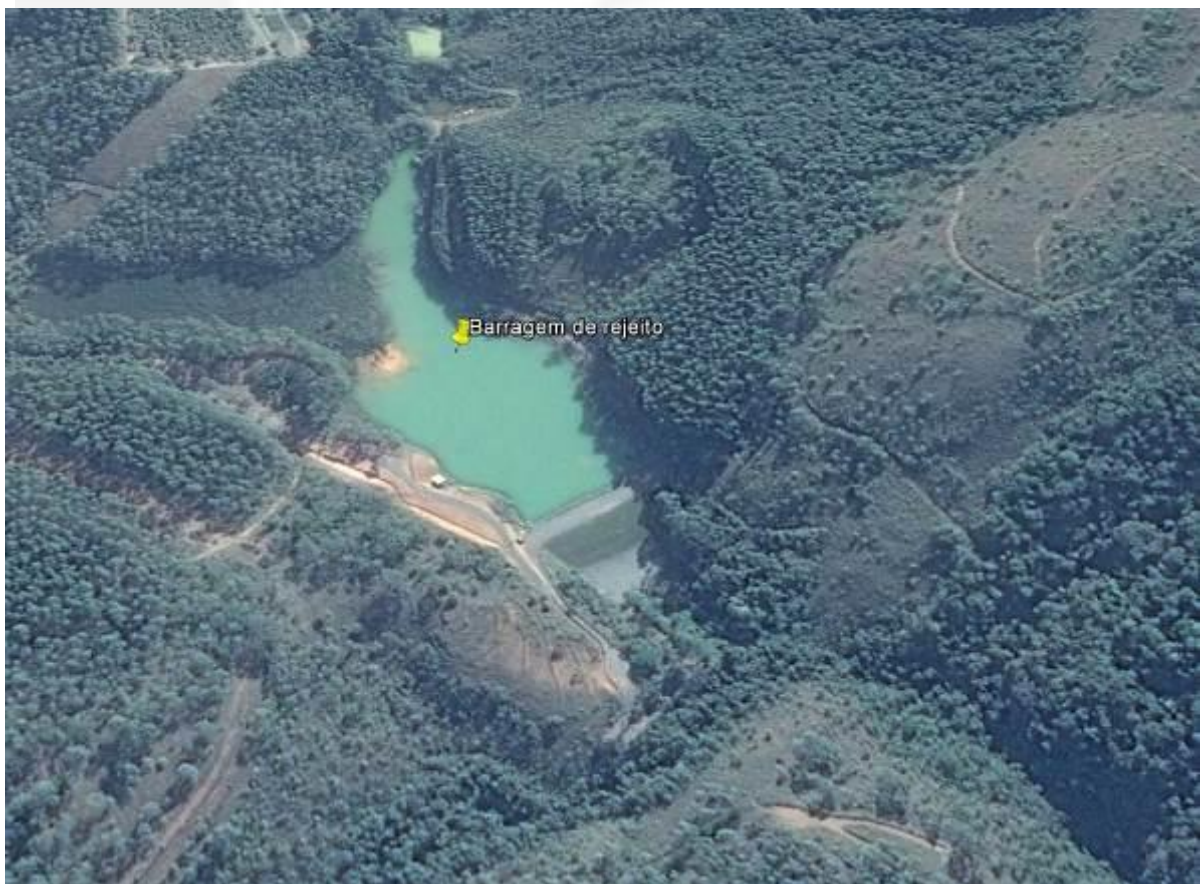
Figura 2: Barragem de rejeito.

O empreendimento possui uma barragem de rejeito com o objetivo de funcionar como tanque de decantação dos rejeitos atóxicos proveniente da lavagem de bauxita.

A construção da barragem se deu em duas fases, tendo a primeira 11 metros de altura e 15.000 m³ de aterro compactado. Na segunda fase, altura da crista com 17 metros com mais de 30.000 m³ de aterro compactado.

Possui capacidade atual de 290.000 m³ de volume útil (água mais rejeito) e é utilizada esporadicamente conforme demanda da produção. O material armazenado é classificado como inerte.

É classificada como Classe II quanto ao Potencial de Dano Ambiental.

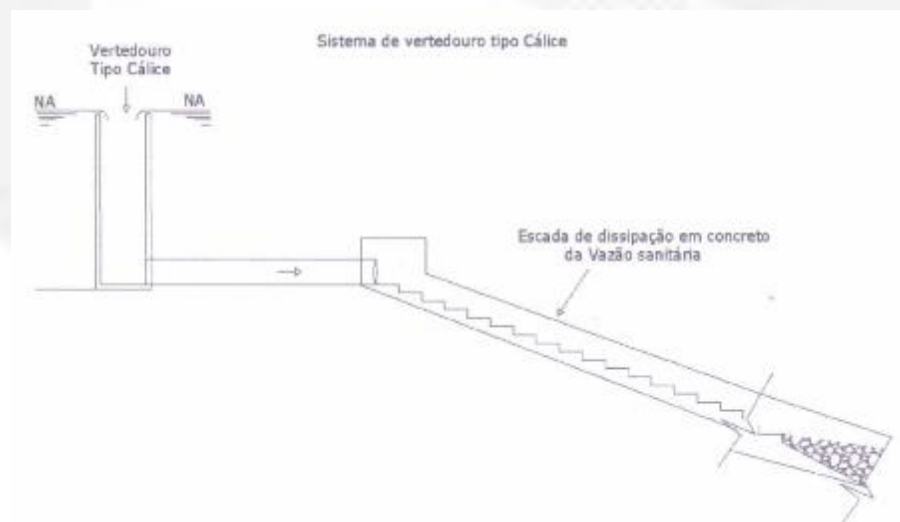
Figura 3: Croqui do sistema de vertedouro.

Possui três piezômetros que são utilizados no monitoramento, além de berma de equilíbrio. É dotado de um vertedouro convencional do tipo Tulipa, que possui largura de 3,50 metros por 6,0 metros de comprimento e profundidade de 5,50 metros.

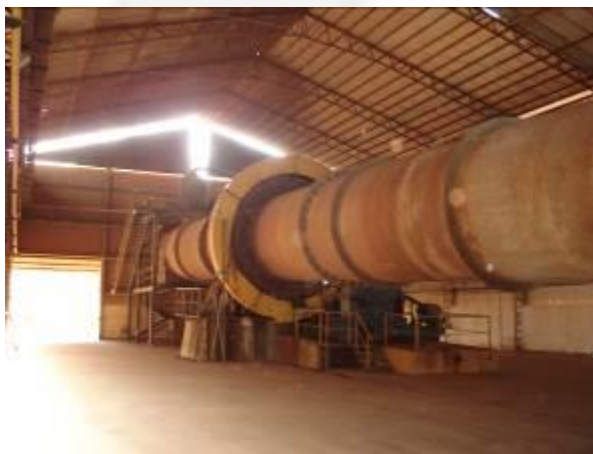
Foto 01. Vista parcial do forno rotativo.

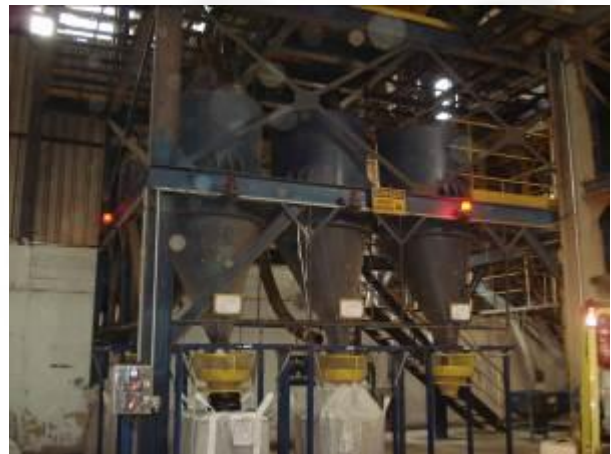
Foto 02. Vista parcial do setor de ensacamento de bauxita nos big bags.

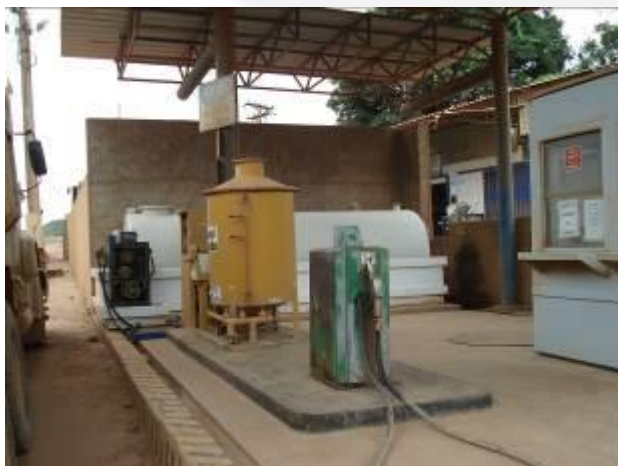
A empresa possui um ponto de abastecimento de frota própria, com capacidade de armazenamento de 30 m³ de óleo diesel, com piso concretado, com cobertura e dotado de canaletas que direcionam o efluente para caixa separadora de água e óleo. Possui também um lavador de veículos, um pátio de manutenção e um viveiro de produção de mudas para consumo da empresa e doação a terceiros.

Foto 03. Ponto de abastecimento.

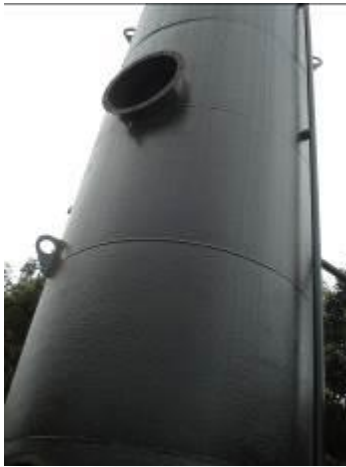
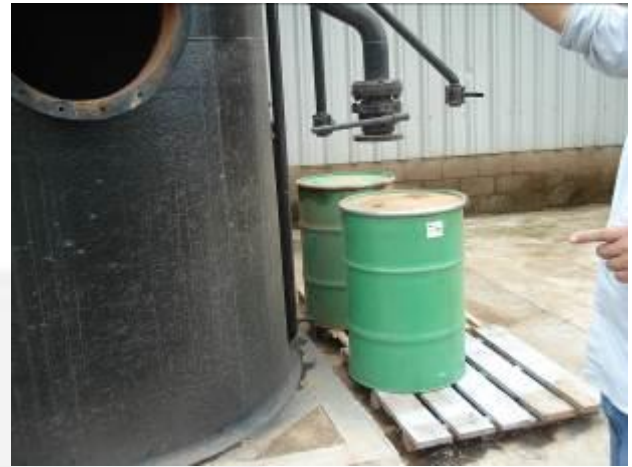
O empreendimento possui uma unidade de tratamento da água industrial, que tem a função de fazer a separação do óleo, graxa e sedimentos, além da oxigenação, permitindo assim a recirculação sem descarte de água no corpo hídrico. Dessa forma, a análise da eficiência do sistema de monitoramento das caixas separadoras de água e óleo não se fez necessário, uma vez que o sistema é fechado, com a recirculação total do efluente.

No momento da vistoria não foi observado nenhum vazamento ou problemas estruturais nos equipamentos.

Foto 05. Separador de água e óleo.

Foto 06. Separador de água e óleo.

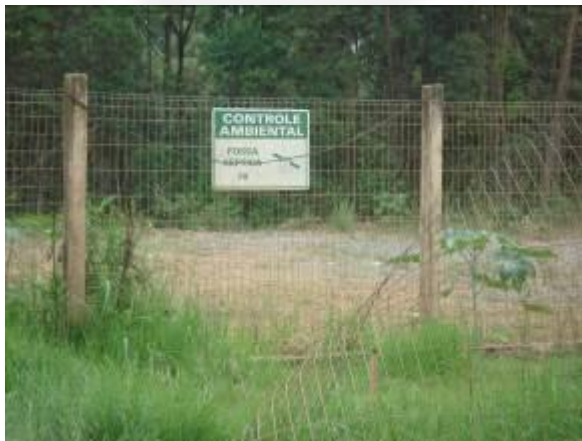
Medida(s) mitigadora(s): os efluentes sanitários são tratados em fossas sépticas e filtros anaeróbios e em seguida são lançados em sumidouro. O resíduo sólido gerado é periodicamente retirado por empresa especializada e encaminhado para disposição final adequada.

Foto 07. Fossa séptica.

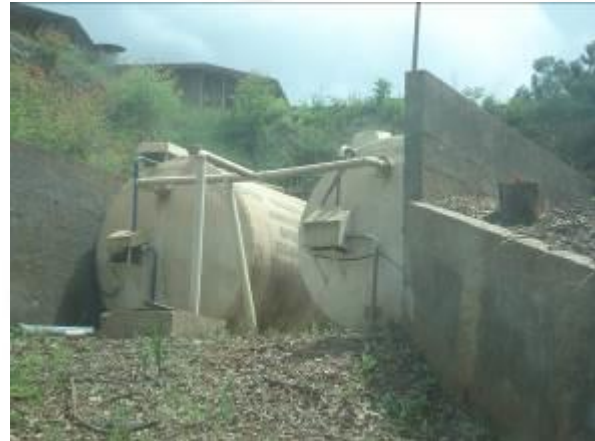
Foto 08. Estação de tratamento de efluentes líquidos.

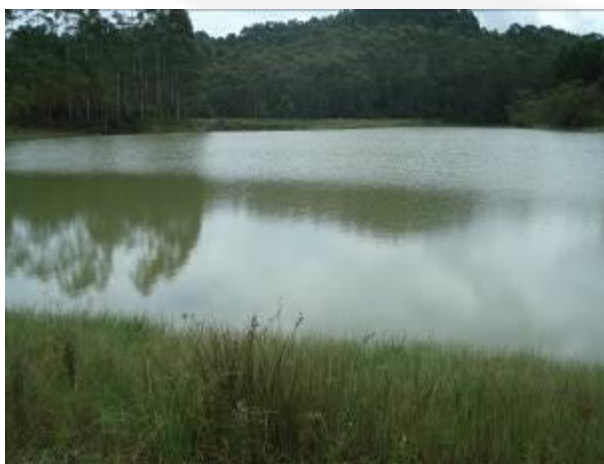
Foto 09. Vista parcial da barragem de rejeito.

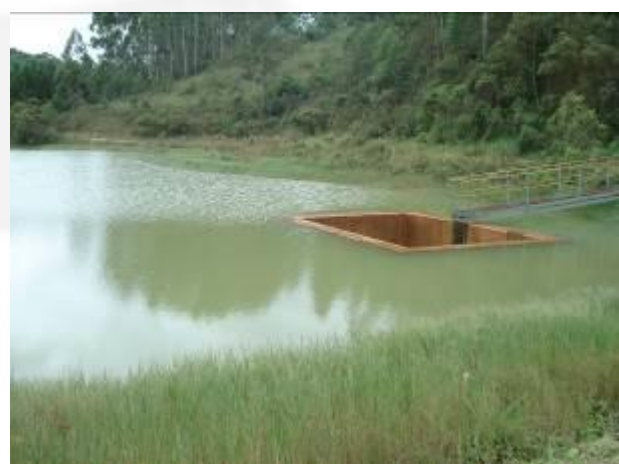
Foto 10. Vertedouro (tulipa retangular).
