**SUPERINTENDÊNCIA REGIONAL DO MEIO AMBIENTE E DESENVOLVIMENTO
SUSTENTÁVEL DO TRIÂNGULO MINEIRO E ALTO PARANAÍBA**

ReEx: auto de infração n. 45076/17

Processo: 471318/17

RECURSO ADMINISTRATIVO

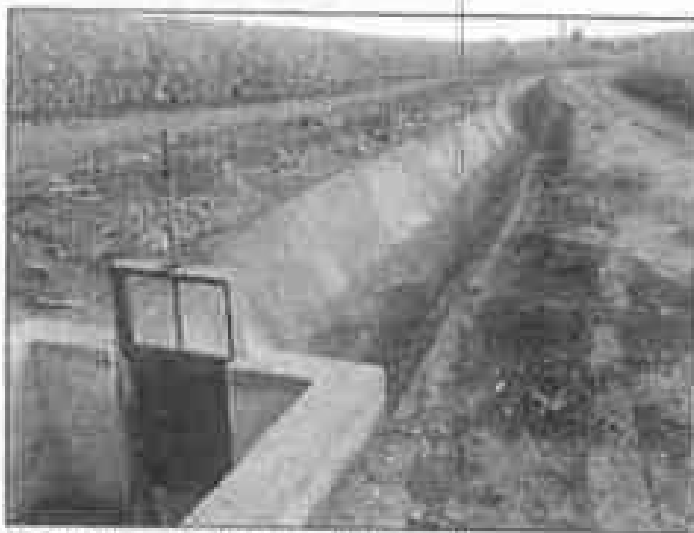
Figura 01 Canal de Várzea com Revestimento.

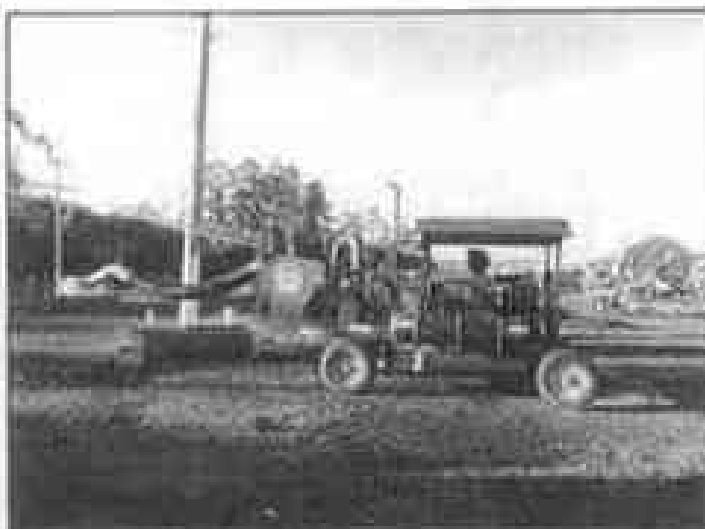
Figura 62: Motocombi – equipamiento para captación de agua de canal para alimentar riego.

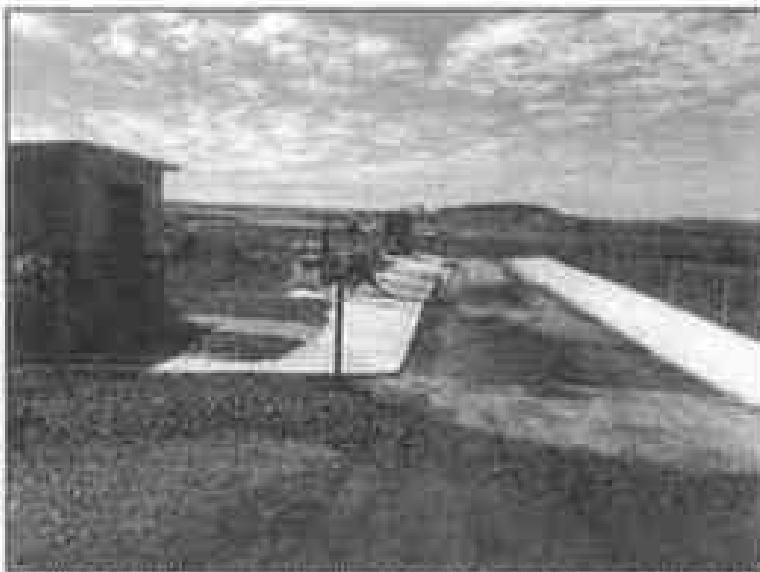
Figura 96. Estação de tratamento de águas – estabelecimento de canais

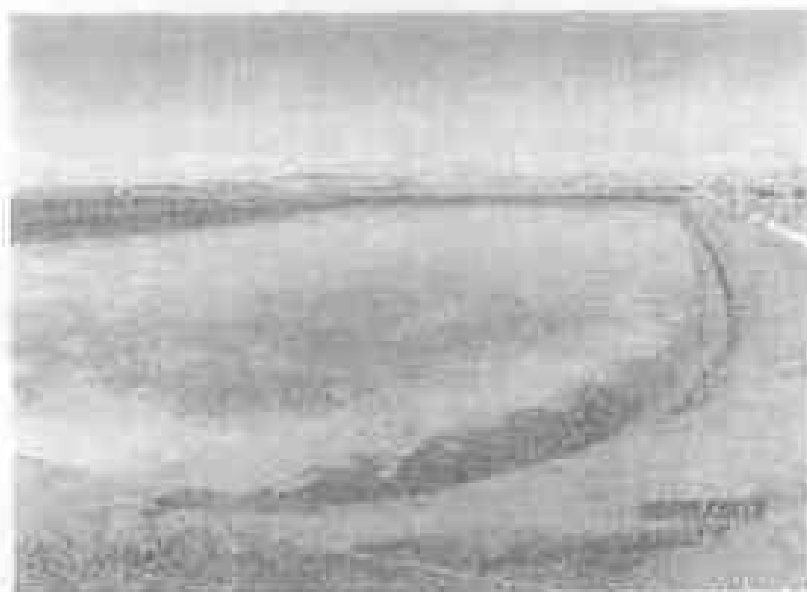
O reservatório é revestido com terra geométrica, atendendo as exigências da FIAM. A Figura 1 apresenta uma vista parcial do reservatório Lagoa Carregamento da Fazenda Delta/Vinhça 3, que no momento da vistoria encontrava-se em plena atividade.

Figura 1 - Vista parcial do reservatório Lagoa Carregamento da Fazenda Delta/Vinhça 3.

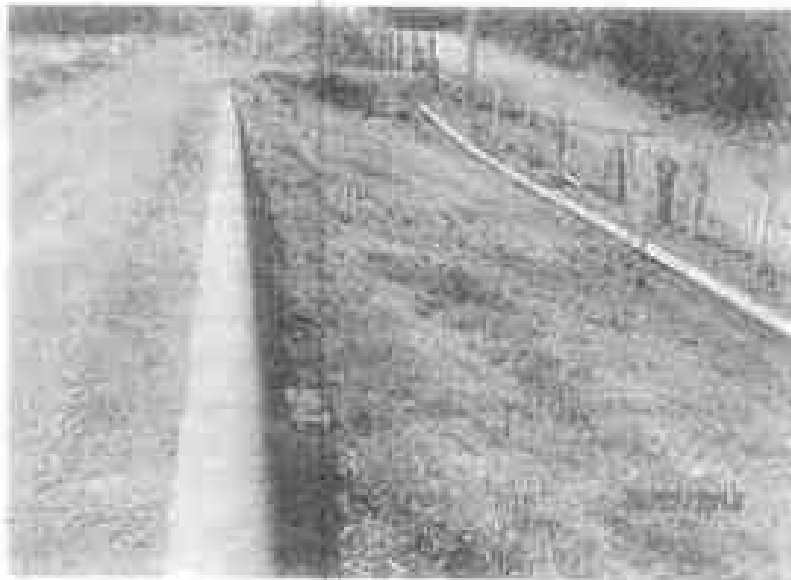
Figura 2 - Vista parcial de trecho externo da reservatório Água Servida 2.

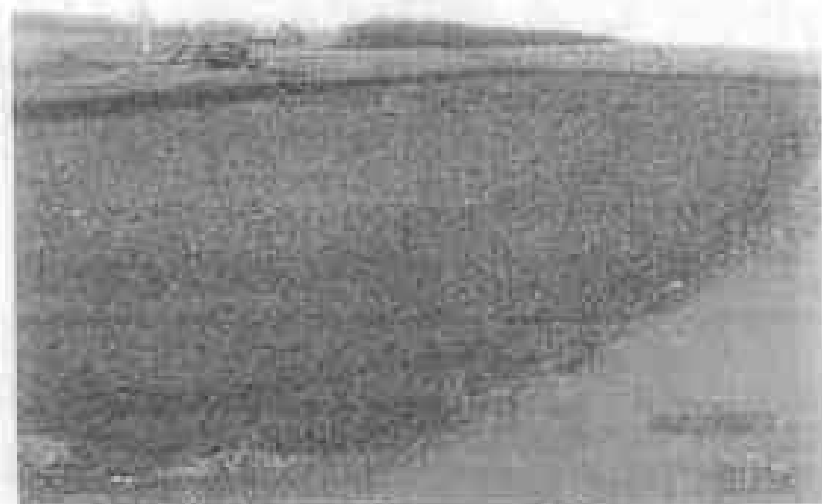
O reservatório não possui revestimento com terra geométrica ou similar que atenda as exigências da FEAM. A Figura 1 apresenta uma vista parcial do Reservatório da Compostagem, que no momento da visita encontrava-se em atividade.

Figura 1 - Vista parcial do Reservatório da Compostagem

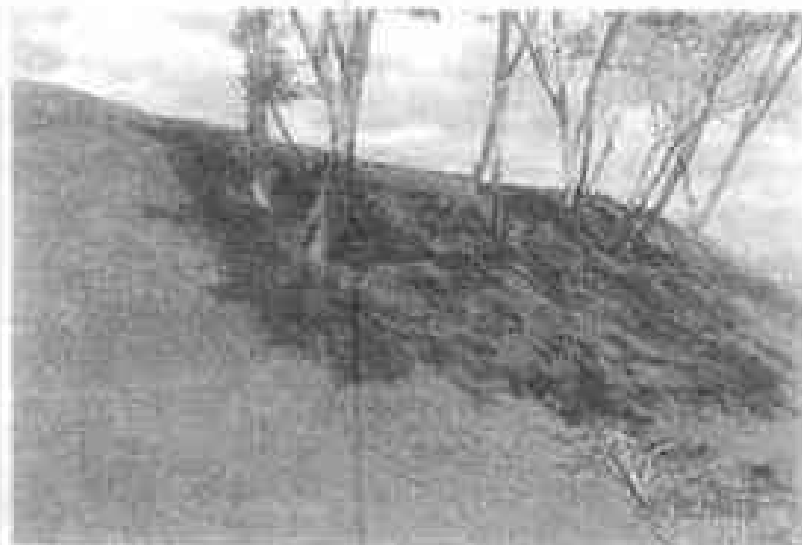
Os efeitos foram variados e identificado o deslocamento de terra no talude de Jansen próximo ao local onde existem algumas espécies arbóreas, como pode ser visto na Figura 2 e seguiu. Este cenário ocorre devido aos taludes externos são permeáveis para facilitar constantemente invasões por espécies gramíneas e ao mesmo tempo apresentar algumas espécies arbóreas que devido ao efeito atenuado ocasionado pelas ventos favoráveis em instabilidade tanto pode ser observado na Figura 3.

Figura 2 - Presença de espécies arbóreas no talude externo do Reservatório da Companhia.

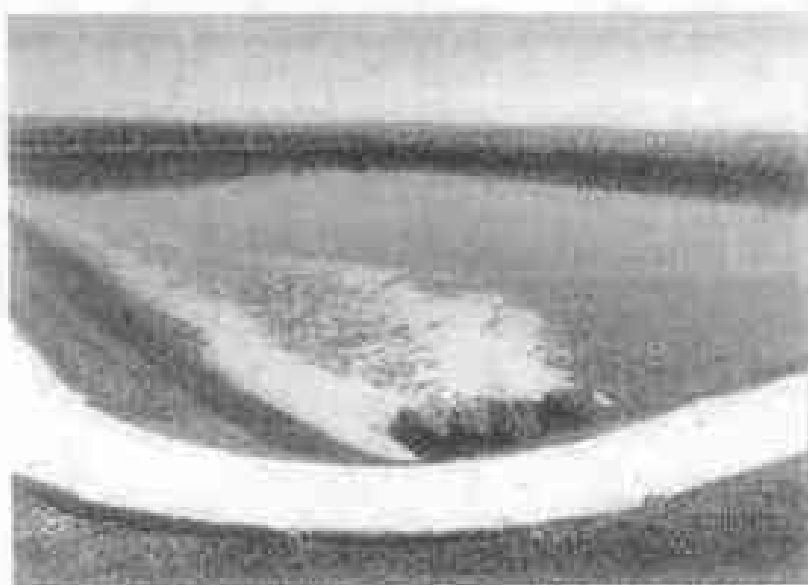
O reservatório conta com impermeabilização de concreto atendendo as exigências da FEAM. A Figura 1 apresenta uma vista parcial do Reservatório Fazenda Coronel / Vinhça 10, que na momento da visita encontrava-se em plena atividade. Nesta figura podemos ver a presença da cerca de segurança, a qual evita acidentes e proximidade de pessoas não autorizadas na estrutura.

Figura 1 – Vista parcial do Reservatório Fazenda Coronel / Vinhça 10.

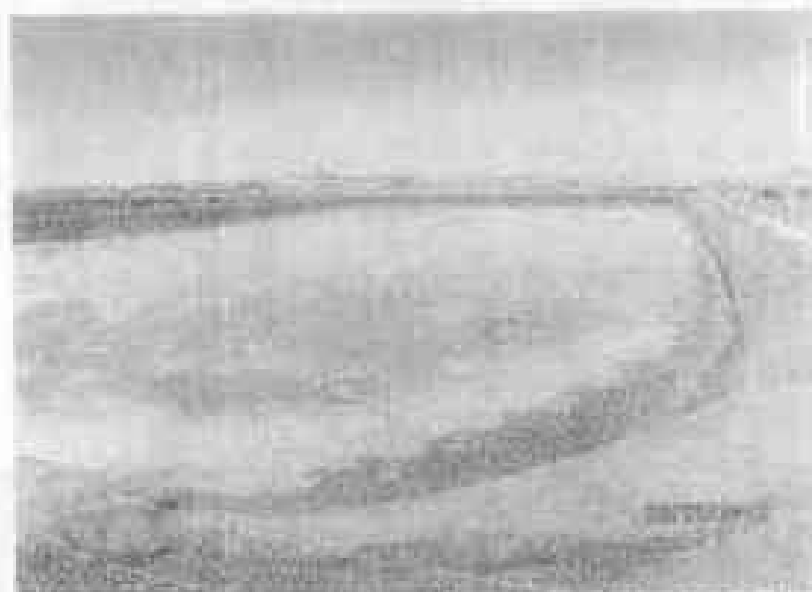
O reservatório é revestido com mata geotêxtil, atendendo as exigências do IFAM. A Figura 1 apresenta uma vista parcial do reservatório Lagoa Carregamento da Fazenda Delta/Vinhça 3, que no momento da visita encontrava-se em plena atividade.

Figura 1 - Vista parcial do reservatório Lagoa Carregamento da Fazenda Delta/Vinhça 3.

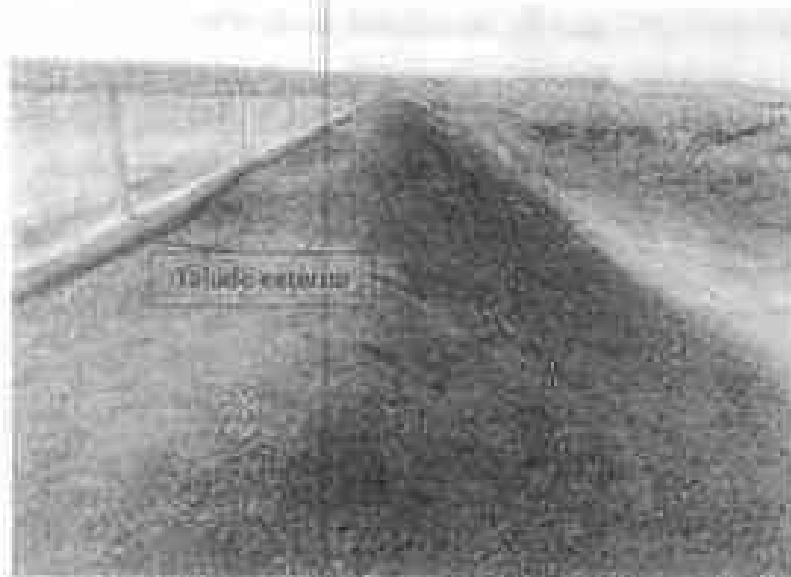
Figura 2 - Vista parcial do talude externo do aterro sanitário Lagoa Comprimento da Favela Delta/Vilaça 3.

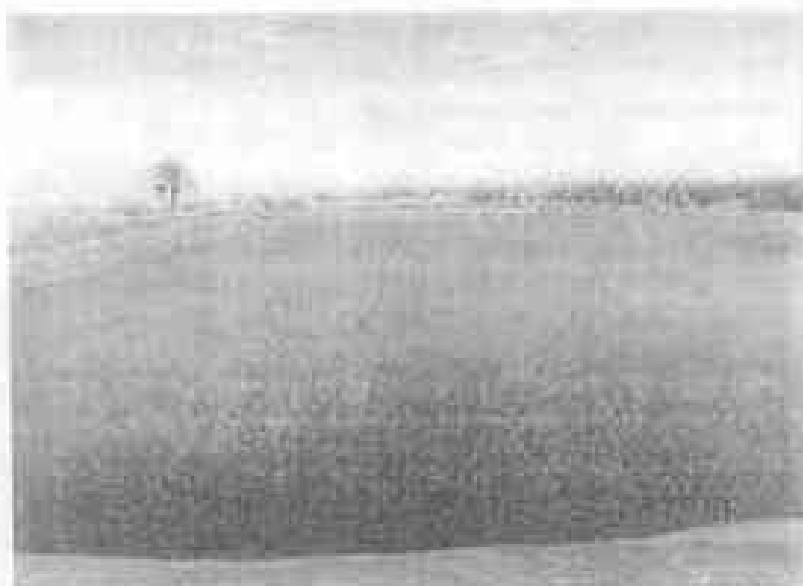
O reservatório é revestido com mata permeável e possui dreno testemunho, atendendo as exigências da FEAM. A Figura 1 apresenta uma vista parcial do Reservatório Rosalva - Carregamento/Vinhça 5, que no município da Vitória encontra-se em plena atividade e na Figura 2 podemos verificar o dreno testemunho que se encontra completamente seco, demonstrando que não há vazamento da mata de PEAD.

Figura 1 - Vista parcial do Reservatório Rosalva - Carregamento/Vinhça 5.

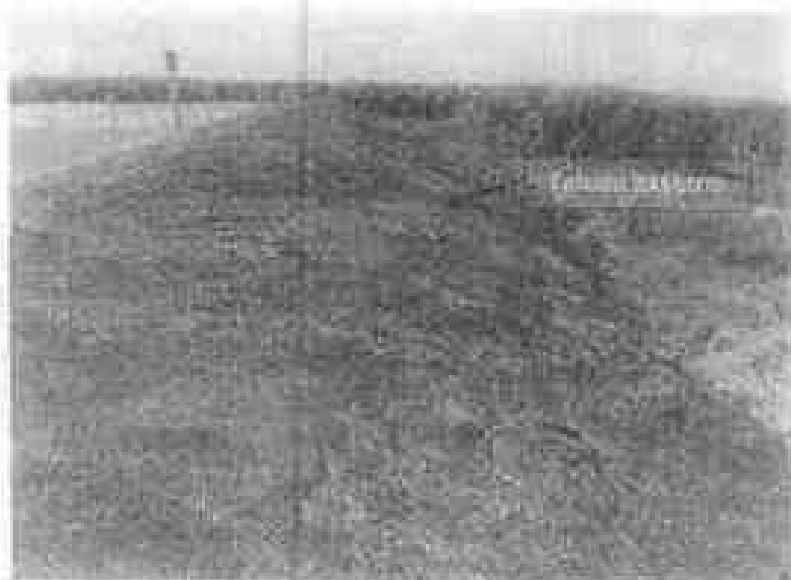
Os talhões foram visitados e apresentam-se em bom estado estrutural, sem ocorrência de instabilidade como solos erosos, mesmo no deslocamento de mata. No entanto, os talhões não se encontram com suas áreas externas estreitamente revestidas por espécies pioneiras como pode ser visto na Figura 3 a seguir.

Figura 3 - Vista aérea de talão externo de Reserva de Recursos - Campesino/Vielva A.

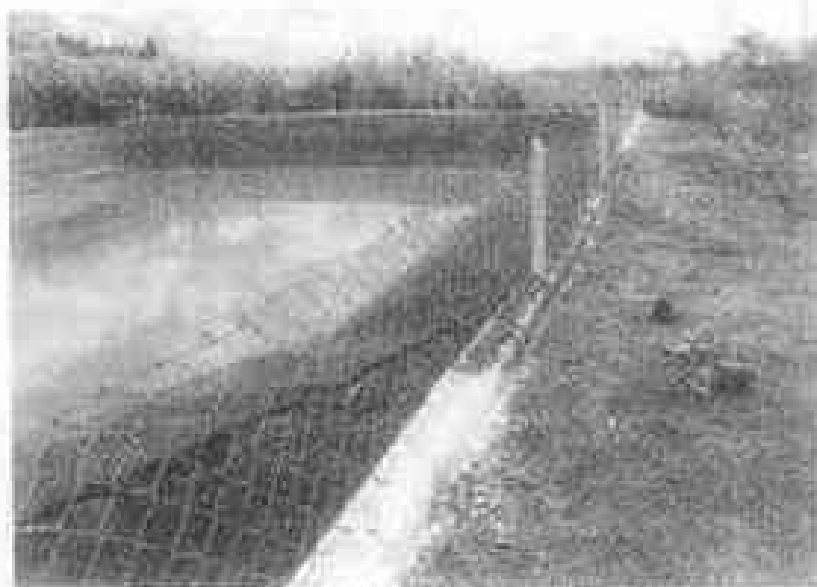
O reservatório conta com impermeabilização de concreto atendendo as exigências da FEAM. A Figura 1 apresenta uma vista parcial do Reservatório Sifão do Godoi, que no momento da visita encontrava-se em plena atividade. Nesta figura podemos ver a presença de cerca de segurança, o que evita acidentes e proximidade de pessoas não autorizadas no estuário.

Figura 1 – Vista parcial do Reservatório Sifão do Godoi.

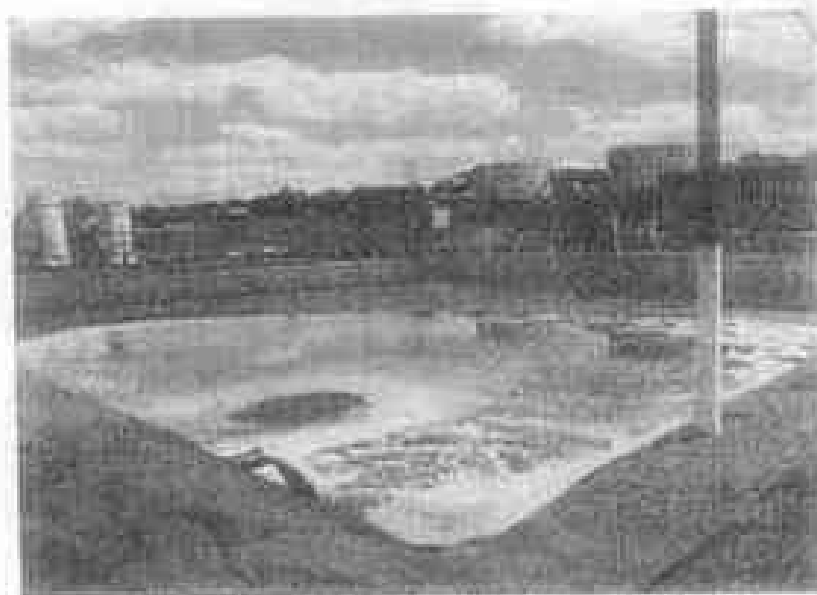
A barragem é revestida com mata geotêxtil de PEAD e diâmetro irregular, atendendo assim as exigências de NIAM. A Figura 1 apresenta uma vista parcial do Reservatório Indústria / Vinhaça 2, que no momento da vistoria encontrava-se com água parada e na Figura 2 poderão verificar o diâmetro totalmente seco, mostrando assim que não há vazamento na mata impermeabilizadora.

Figura 1 - Vista parcial do Reservatório Indústria / Vinhaça 2.

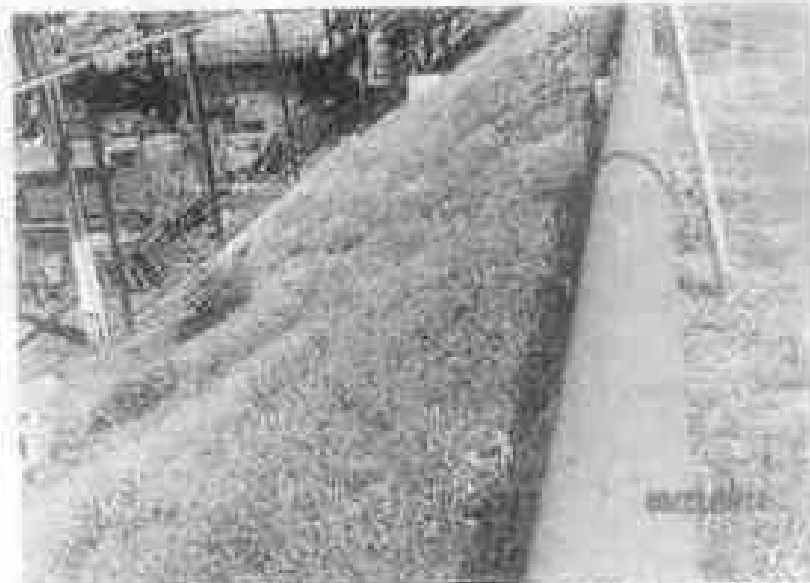
Os taludes foram visitados e apresentados em bom estado natural e de conservação também sinal de instabilidade como sulcos escuros, trincas ou deslocamentos de terra, todos os mesmos, estes dreno externos corretamente revestidos por espécies gramíneas como pode ser visto na Figura 3 a seguir, que serve como proteção natural aos pontos críticos. Na Figura 4 podemos ver a presença da cerca de segurança, o que evita acidentes e proximidade de pessoas não autorizadas, além da área de grama que protege a massa geotécnica da formação de bolhas caso haja variação na mesma.

Figura 3 - Vista parcial do talude externo da Encosta da Indústrias / Visões 2.
