1. AUTO DE INFRAÇÃO: Nº 93403 137

1. AUTO DE FISCALIZAÇÃO: Nº 44673 /2017 Folha 2/3

## CONTINUAÇÃO DO AUTO DE FISCALIZAÇÃO: Nº 44673/2017

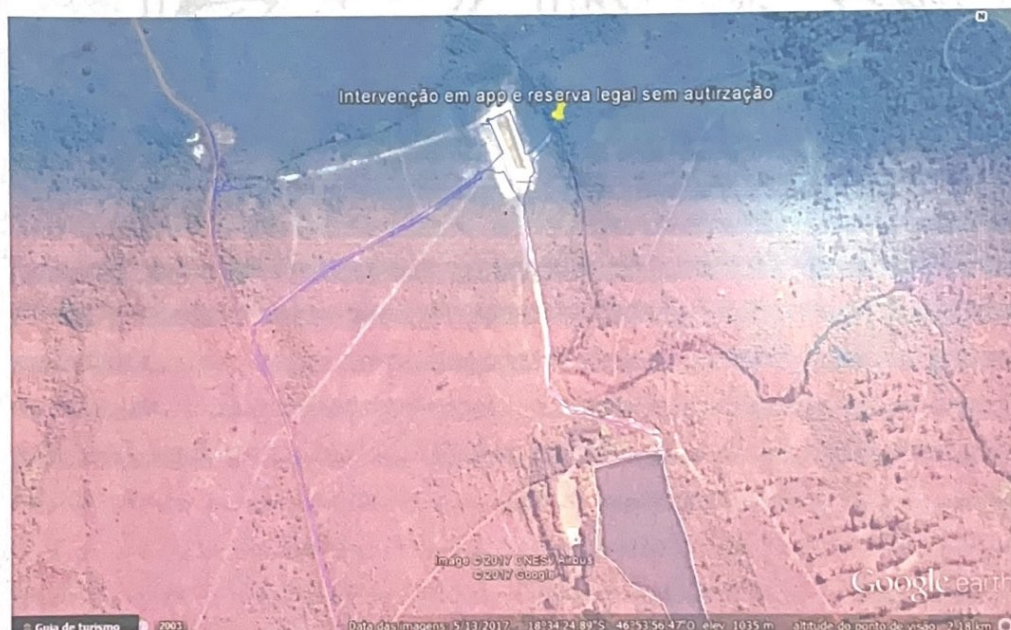
Imagem 1: Local onde ocorreram as intervenções com supressão de vegetação nativa em app e reserva legal sem autorização, corresponde essa área em branco. Fonte: Google earth.

- Possui um confinamento de bovinos com 800 cabeças;
- Supressão em 1.650 m<sup>2</sup> de área de preservação permanente do córrego das Lages, vegetação nativa característica de vegetação ciliar, localizada no ponto de coordenadas **18°34'10.88"S/ 46°54'6.57"W**, destinada a construção de piscinão, passagem de adutora, acesso, etc.;

- Supressão em 780 m<sup>2</sup> de área de preservação permanente em vegetação nativa para passagem de adutora e estrada, localizado no ponto de coordenadas **18°34'13.34"S/ 46°54'21.51"W**, estando, ainda, ocorrendo o desvio parcial do recurso hídrico em curso d'água sem denominação;

- Supressão de 1,6220 hectares de reserva legal em vegetação nativa de Campo cerrado com predomínio de espécies herbáceas da espécie *Vellozia squarrosa*, localizada no ponto de coordenadas **18°34'14.98"S/ 46°54'12.78"W**, sem rendimento lenhoso, para implantar um depósito de água, "piscinão", para uso na irrigação;
