PARECER ÚNICO Nº 0402030/2017 (SIAM)

INDEXADO AO PROCESSO: Licenciamento Ambiental	PA COPAM: 00310/1989/007/2015	SITUAÇÃO: Sugestão pelo Indeferimento
FASE DO LICENCIAMENTO: Revalidação da Licença de Operação		VALIDADE DA LICENÇA: --- anos

EMPREENDEDOR: Rima Industrial S/A	CNPJ: 18.279.158/001-80	
EMPREENDIMENTO: Rima Industrial S/A	CNPJ: 18.279.158/001-80	
MUNICÍPIO: Várzea da Palma	ZONA: Urbana	
COORDENADAS GEOGRÁFICA (DATUM): SAD69	LAT/Y 17° 34' 03" LONG/X 44° 44' 52"	
LOCALIZADO EM UNIDADE DE CONSERVAÇÃO: <input type="checkbox"/> INTEGRAL <input type="checkbox"/> ZONA DE AMORTECIMENTO <input type="checkbox"/> USO SUSTENTÁVEL <input checked="" type="checkbox"/> NÃO		
NOME:		
BACIA FEDERAL: Rio São Francisco	BACIA ESTADUAL: Rio das Velhas	
UPGRH: SF5 - Rio das Velhas	SUB-BACIA: Riacho Lameirão	
CÓDIGO: B-04-01-4	ATIVIDADE OBJETO DO LICENCIAMENTO (DN COPAM 74/04): Metalurgia dos metais não ferrosos em formas primárias, inclusive metais preciosos	CLASSE 6
F-06-017	Postos revendedores, postos ou pontos de abastecimento, instalações de sistemas retalhistas, postos flutuantes de combustíveis e postos revendedores de combustíveis de aviação.	1

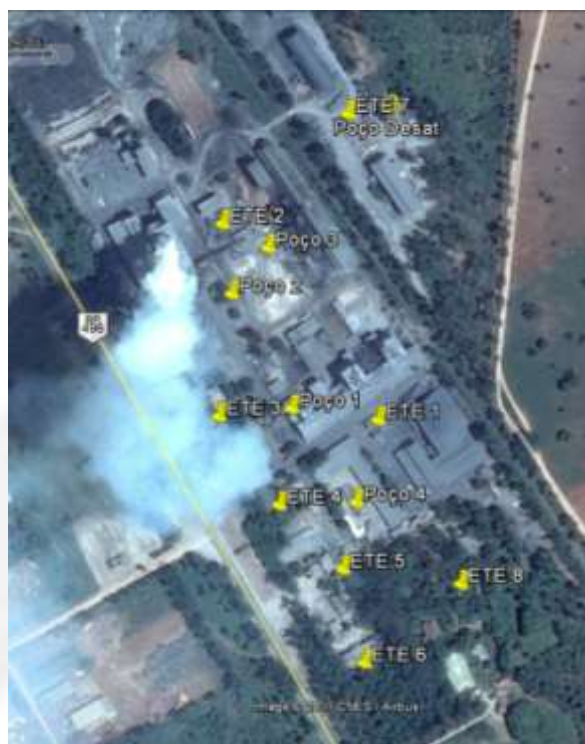
Figura 1 – Localização dos quatro poços de captação e das oito ETE´s do empreendimento, segundo caminhamento realizado durante vistoria.

Nota-se pela figura anterior a proximidade entre os poços de captação de água e as ETE´s (fossa séptica/filtro anaeróbico/sumidouro), bem como a localização desses dentro da área industrial, o que pode facilitar a contaminação do lençol freático pela concentração dos lançamentos de efluentes em sumidouros.

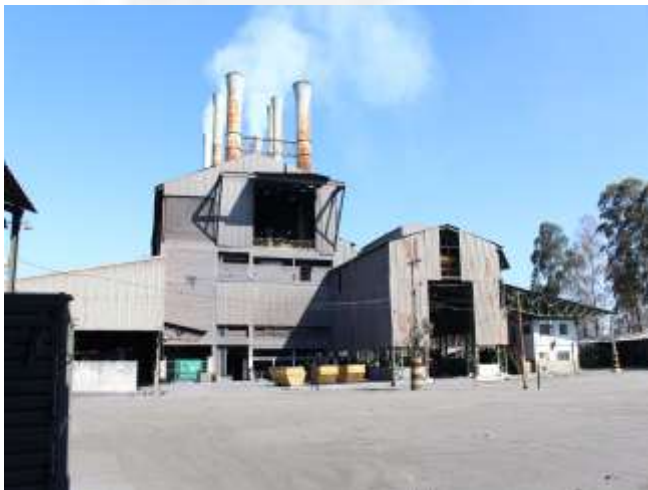
Foto 01. Chaminé dos fornos

Não há no empreendimento sistema de tratamento de efluentes atmosféricos gerados nos fornos de redução.

Por descumprir condicionante nº 01 do PA nº 00310/1989/005/2007: “Implantar os sistemas de despoeiramento dos fornos de redução” – Prazo Final: 31/12/2016, sendo constatada degradação ambiental pela emissão de poluentes sem tratamento pelos fornos 4, 5 e 6 em operação, a partir de 01/01/2017 até o dia 11/05/2017, durante o período em que o empreendimento não estava acobertado nem pelos prazos do Acordo Setorial, nem por Termo de Ajustamento de Conduta, foi lavrado o auto de Infração nº 118.652/2017.

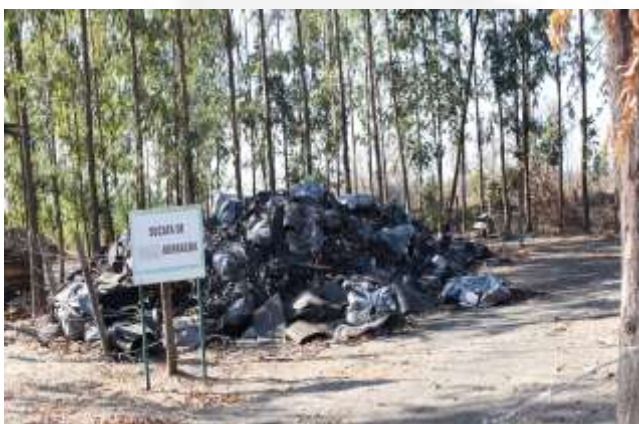
Foto 09. Pátio de resíduos industriais

Constatou-se ainda que o empreendimento não estava realizando de forma adequada o gerenciamento dos seus resíduos sólidos industriais, visto que se verificou a disposição de diversos resíduos (entulho de construção civil, resíduos de processo, material de limpeza de área, sucata de materiais elétricos, escória do processo, material plástico como copos e garrafas, resíduos de eletrodos, pasta de eletrodo, sucata metálica, big bags inservíveis, terra contaminada com óleo, pneus, finos de carvão e etc.) de forma ambientalmente inadequada, em uma área de aproximadamente 11 ha.

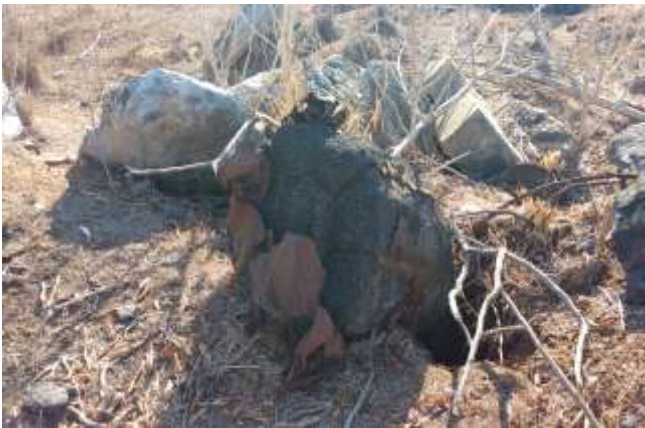
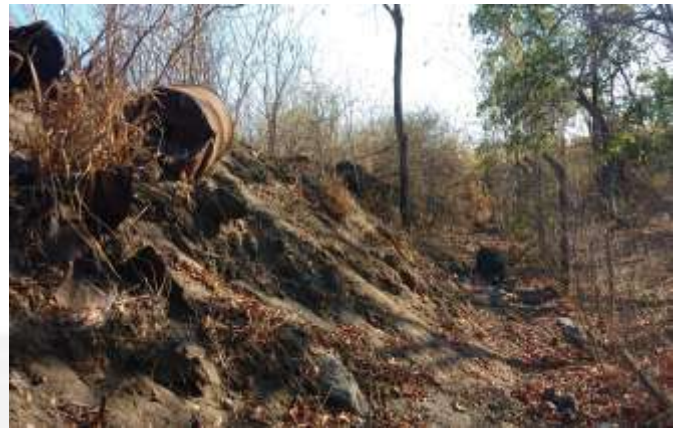
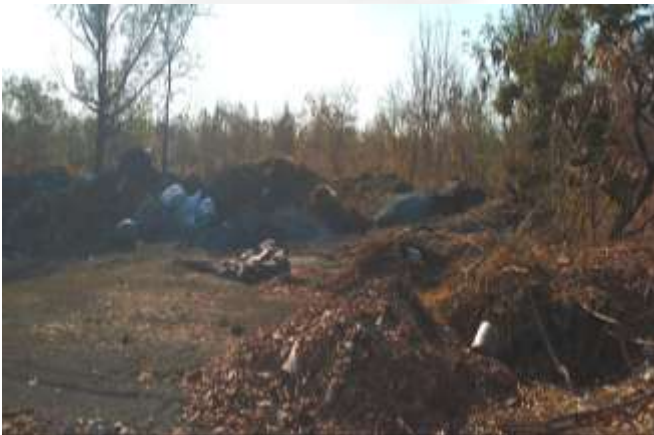
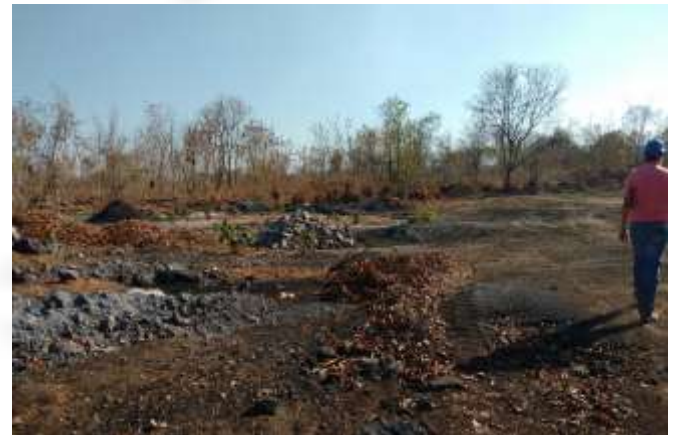
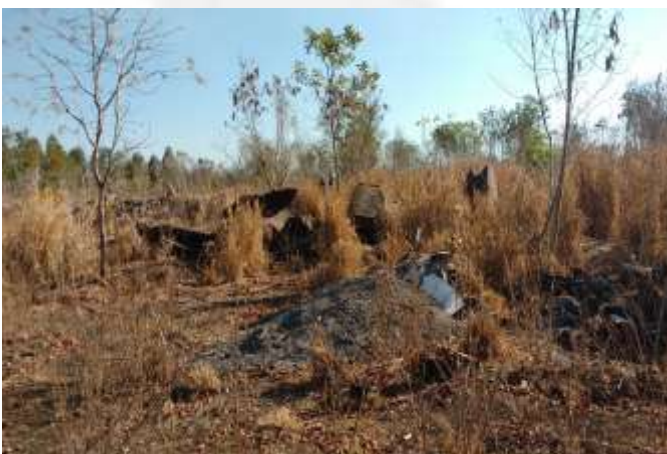
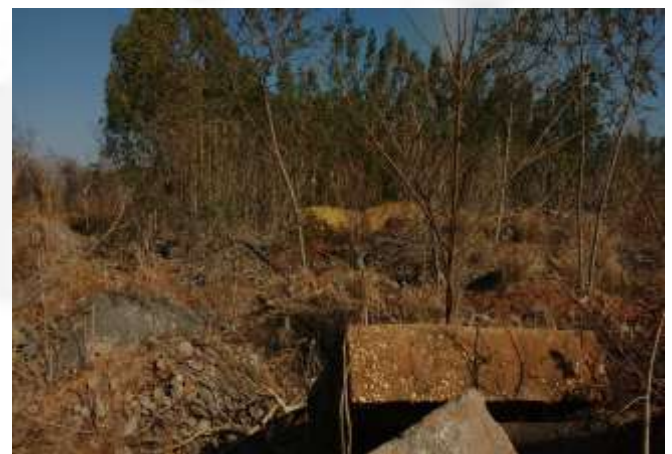
Foto 11. Área de passivo ambiental

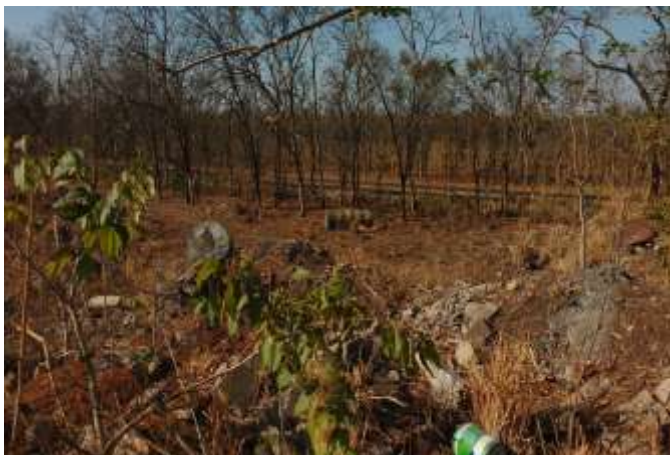
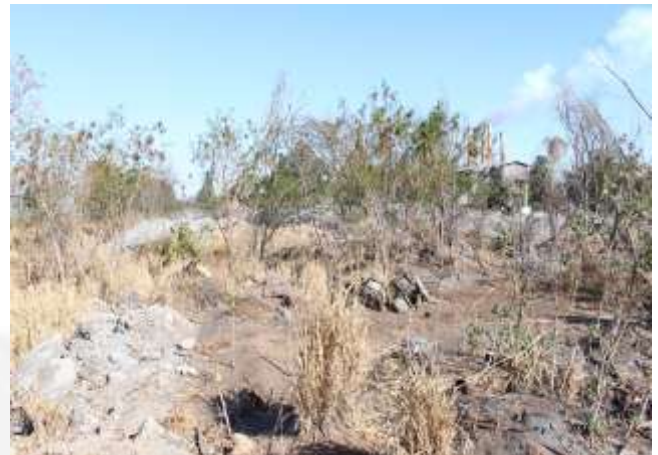
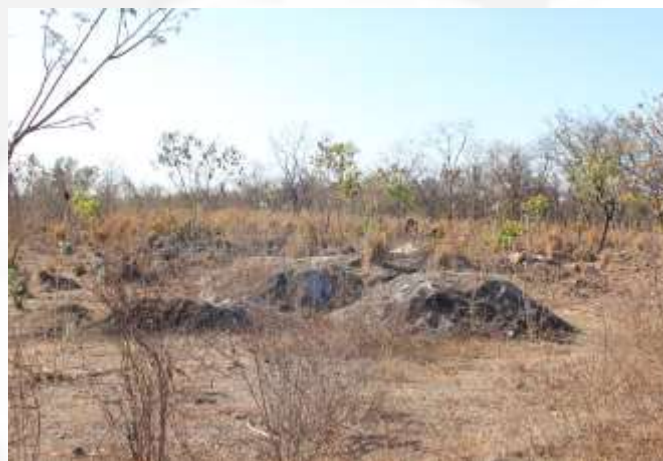
Foto 17. Área de passivo ambiental

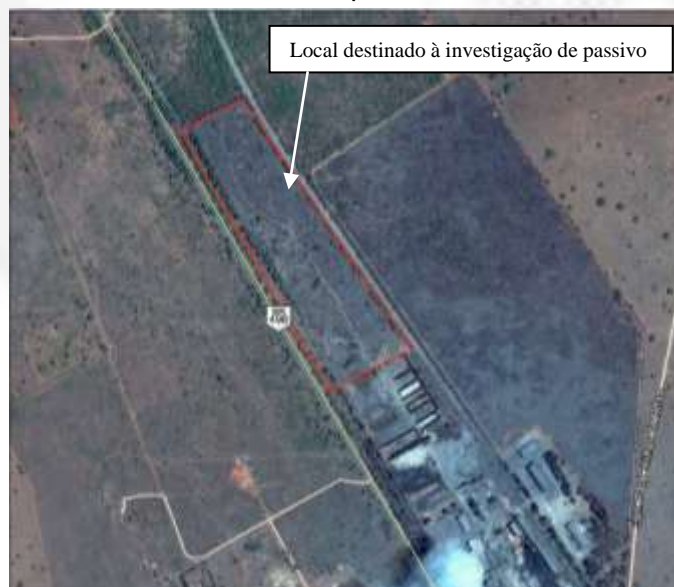
Foto 20 – Local destinado à investigação de passivo ambiental (—), correspondente a aproximadamente 11,0 hectares.
