**GOVERNO DO ESTADO DE MINAS GERAIS**Secretaria de Estado de Meio Ambiente e Desenvolvimento Sustentável  
Subsecretaria de Gestão e Regularização Ambiental Integrada  
Superintendência Regional de Regularização Ambiental do Norte de Minas -  
SUPRAM NMPA nº 03489/2011/005/2017  
**PU nº 0454785/2019**  
Data: 26/07/2019  
Pág. 1 de 39**PARECER ÚNICO Nº 0454785/2019 (SIAM)**

<b>INDEXADO AO PROCESSO:</b> Licenciamento Ambiental	<b>PA COPAM:</b> 03489/2011/005/2017	<b>SITUAÇÃO:</b> Sugestão pelo <b>Deferimento</b>
<b>FASE DO LICENCIAMENTO:</b> Licença de Operação Corretiva	<b>VALIDADE DA LICENÇA:</b> 10 anos

<b>EMPREENDEDOR:</b> Auto Posto Formosa Ltda	<b>CNPJ:</b> 04.587.615/0002-06	
<b>EMPREENDIMENTO:</b> Auto Posto Formosa Ltda	<b>CNPJ:</b> 04.587.615/0002-06	
<b>MUNICÍPIO:</b> Francisco Sá	<b>ZONA:</b> Rural	
<b>COORDENADAS GEOGRÁFICAS/UTM</b> (DATUM): WGS 84 <b>LAT/Y</b> 16°37'38,32"S <b>LONG/X</b> 43°41'42,49"W		
<b>LOCALIZADO EM UNIDADE DE CONSERVAÇÃO:</b> <input type="checkbox"/> INTEGRAL <input type="checkbox"/> ZONA DE AMORTECIMENTO <input type="checkbox"/> USO SUSTENTÁVEL <input checked="" type="checkbox"/> NÃO		
<b>BACIA FEDERAL:</b> Rio Verde Grande	<b>BACIA ESTADUAL:<

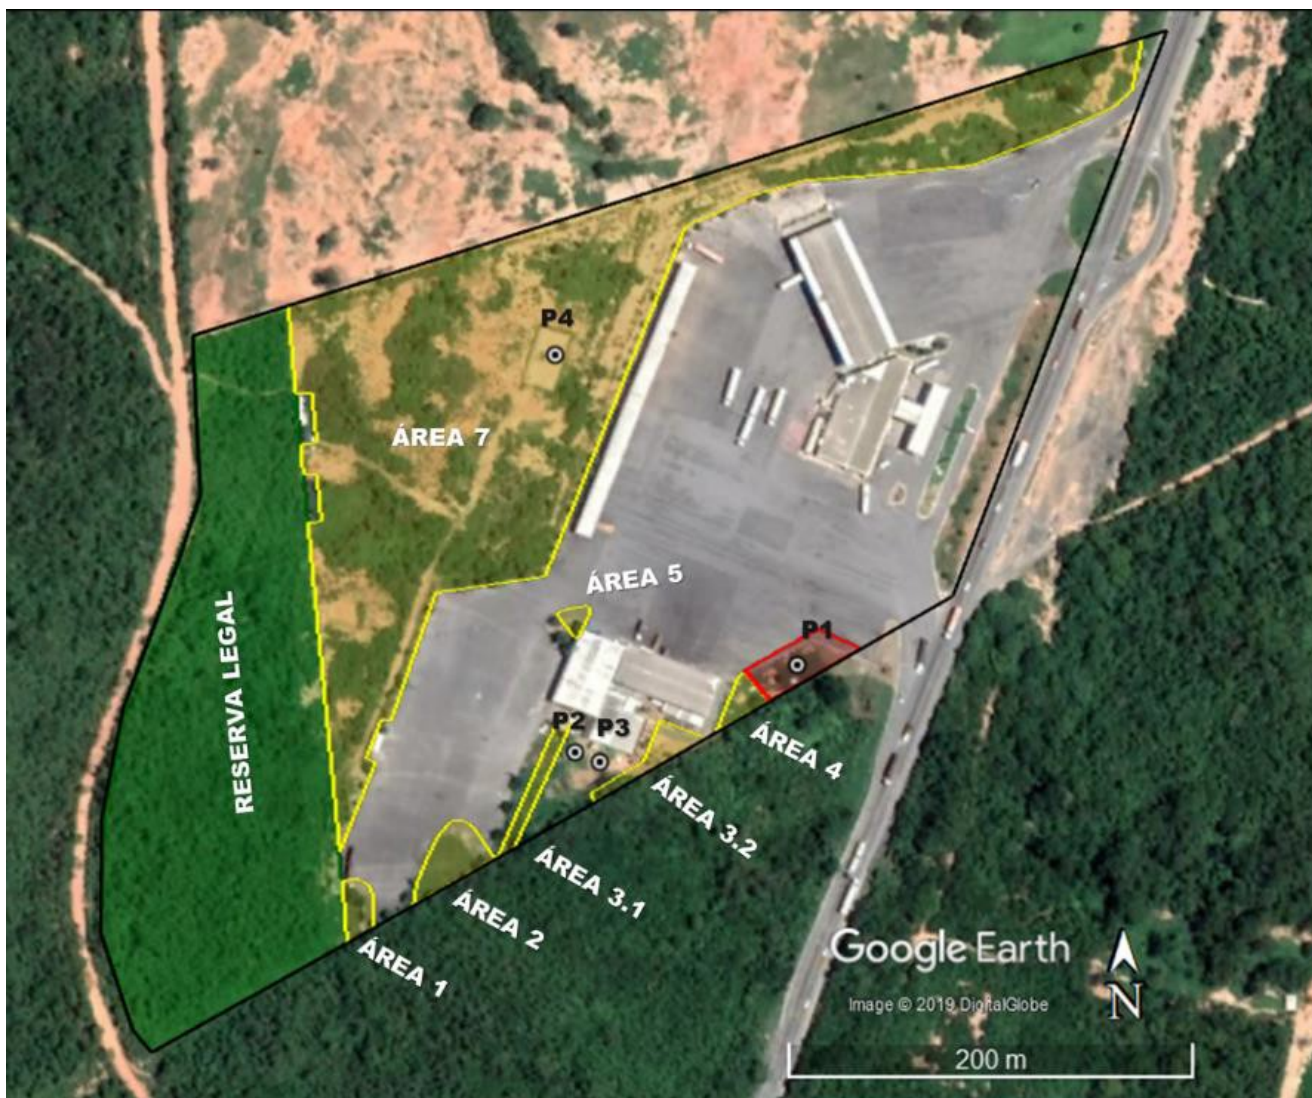
**Fonte:** Projeto Técnico de Compensação Ambiental – Auto Posto Formosa Ltda

Face ao exposto, foi apresentado Projeto Técnico de Compensação Ambiental através do plantio de espécies nativas, dentro do próprio empreendimento com área total de 3,765 ha, conforme figura abaixo.

Sucintamente, o projeto prevê modelo de plantio quinquêncio, sendo este, o arranjo de plantio em que cada muda de espécie não pioneira se encontra posicionada no centro de quatro mudas de espécies pioneiras. Este modelo leva em consideração a distribuição das espécies de acordo com o grupo ecológico e a fase sucessional às quais pertencem, procurando-se, ao final do plantio, um povoamento o mais heterogêneo possível.

Assim, será condicionado ao empreendedor a execução da complementação da compensação ambiental de acordo com cronograma proposto, exceto para a apresentação de relatório de monitoramento que deverá ser apresentado em toda validade da licença, conforme condicionante constante no Anexo I.

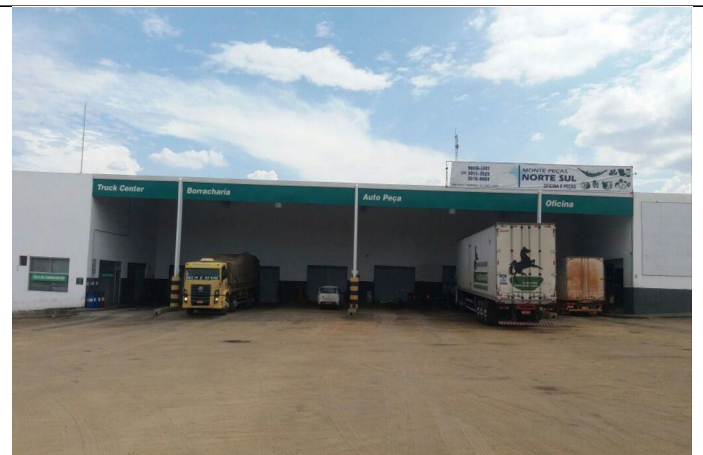
**Foto 02.** Troca de óleo, oficina, casa de peças e borracharia.

A oficina possui cobertura, piso concretado, e foram instaladas as canaletas para direcionar o efluente para CSAO conforme solicitado via informação complementar.

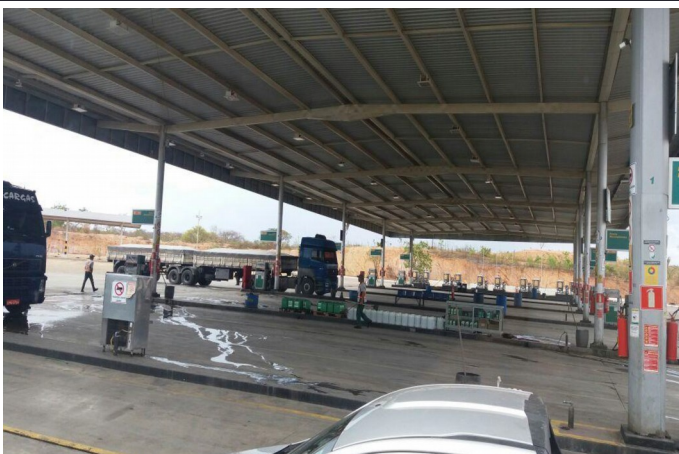
**Foto 03.** Pistas de abastecimento

As duas pistas para abastecimento de combustível possuem: cobertura; canaletas instaladas em todo o perímetro das pistas projetadas para dentro da cobertura e ligadas a CSAO; piso concretado e; sump's sob as bombas de abastecimento.

6.	Apresentar a renovação do <b>AVCB</b> -Auto de Vistoria do Corpo de Bombeiros conforme legislação vigente.	Durante a vigência da Licença
7.	Executar, quando necessário, adequação da <b>pista de abastecimento</b> , reparar e/ou reformar os locais com trincas, rachaduras e quebras.	Durante a vigência da Licença

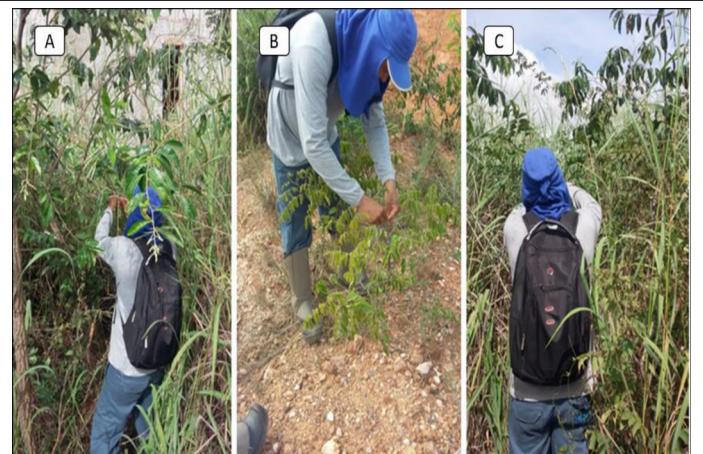
**Foto 04.** Área de Compensação Auto Posto Formosa Ltda.

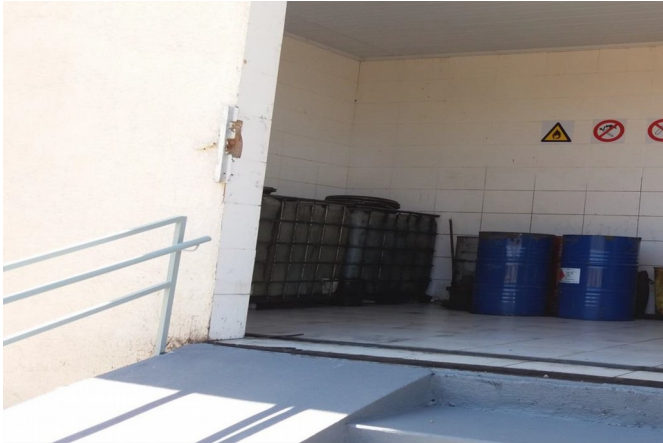
**Foto 5:** Depósito de armazenamento de resíduos

Os resíduos sólidos Classe I (perigosos) são armazenados em tambores metálicos e bombonas plásticas em local coberto, acesso restrito e piso com cerâmica circundado com canaleta. O óleo usado é armazenado em recipiente metálico instalado dentro da vala de troca de óleo na oficina. Foi finalizada a construção das baias que armazenarão temporariamente os resíduos recicláveis. Ao lado dessas baias foi construído local para disposição temporária dos resíduos não recicláveis, sendo estes armazenados em

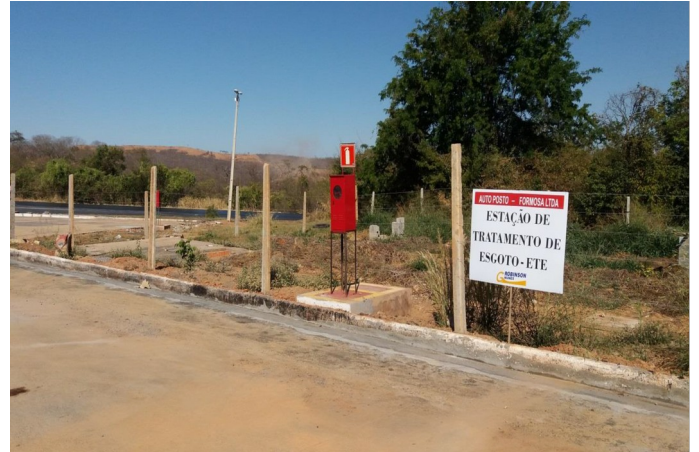
**Foto 6:** Área da fossa séptica, filtro anaeróbio e sumidouros

Os efluentes líquidos domésticos e sanitários são encaminhados para sistema de fossa séptica com filtros anaeróbicos e disposição final em sumidouro. O efluente oleoso é encaminhado para Caixas Separadoras Água e Óleo, também com disposição final em sumidouro. Segundo informado no decorrer de análise do processo, os dois sumidouros trabalharão de forma intermitente, respeitando a saturação de cada ponto, uma vez que o solo onde está instalado o empreendimento possui baixa capacidade de absorção. Para tanto, o empreendedor efetuará Programa de Automonitoramento – Anexo II.

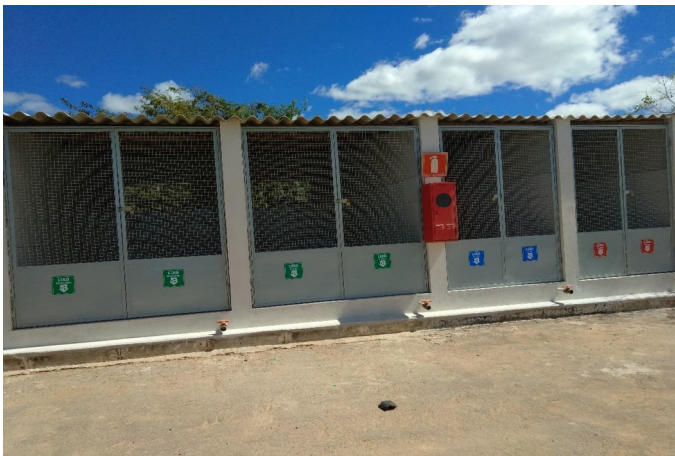
**Foto 7:** Galpões de resíduos recicláveis

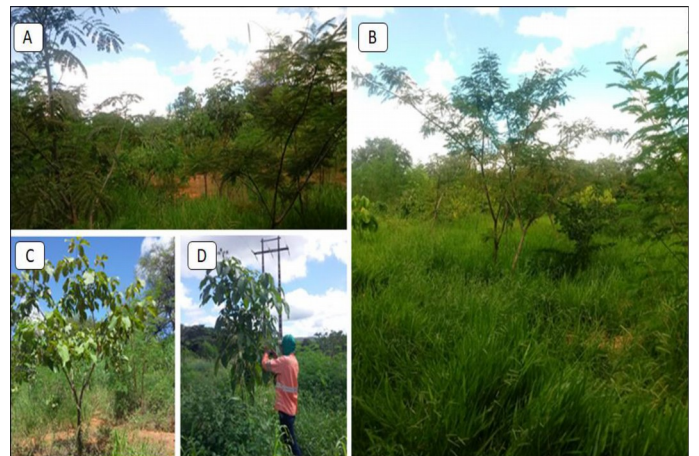
**Foto 8:** Área de Compensação - Parque Municipal Milton Prates
