PARECER ÚNICO		SEI	
INDEXADO AO PROCESSO: Licenciamento Ambiental	SEI : 1370.01.0030641/2020-85	SITUAÇÃO: Sugestão pelo Indeferimento	
Processos Vinculados: Outorga		52683/2020 e 52664/2020	
FASE DO LICENCIAMENTO:	Renovação de Licença de Instalação	VALIDADE DA LICENÇA:	
EMPREENDEDOR:	SUMA BRASIL – SERVIÇOS URBANOS E MEIO AMBIENTE S.A	CNPJ: 16565111/0001-85	
EMPREENDIMENTO:	SUMA BRASIL – SERVIÇOS URBANOS E MEIO AMBIENTE S.A	CNPJ: 16.565.111/0002-66	
MUNICÍPIO (S):	Santa Luzia	ZONA:	Rural
COORDENADAS GEOGRÁFICA (DATUM):		LAT/Y	Y 7808781
		LONG/X	625156
LOCALIZADO EM UNIDADE DE CONSERVAÇÃO:			
<input type="checkbox"/> INTEGRAL <input type="checkbox"/> ZONA DE AMORTECIMENTO <input type="checkbox"/> USO SUSTENTÁVEL <input checked="" type="checkbox"/> NÃO			
NOME:			
BACIA FEDERAL: Rio São Francisco		BACIA ESTADUAL: Rio das Velhas	
UPGRH: SF3		SUB-BACIA: Córrego Maquiné	
CÓDIGO:	ATIVIDADE OBJETO DO LICENCIAMENTO (DN COPAM 217/2017):		CLASSE

E-03-07-7	Aterro sanitário, inclusive Aterro Sanitário de Pequeno Porte – ASPP		4
EQUIPE INTERDISCIPLINAR		MATRÍCULA	ASSINATURA
Geislaine Rosa da Silva – Gestora Ambiental		1.371.064-5	
Constança S. V. de O. Martins Carneiro – Gestora Ambiental		1.34

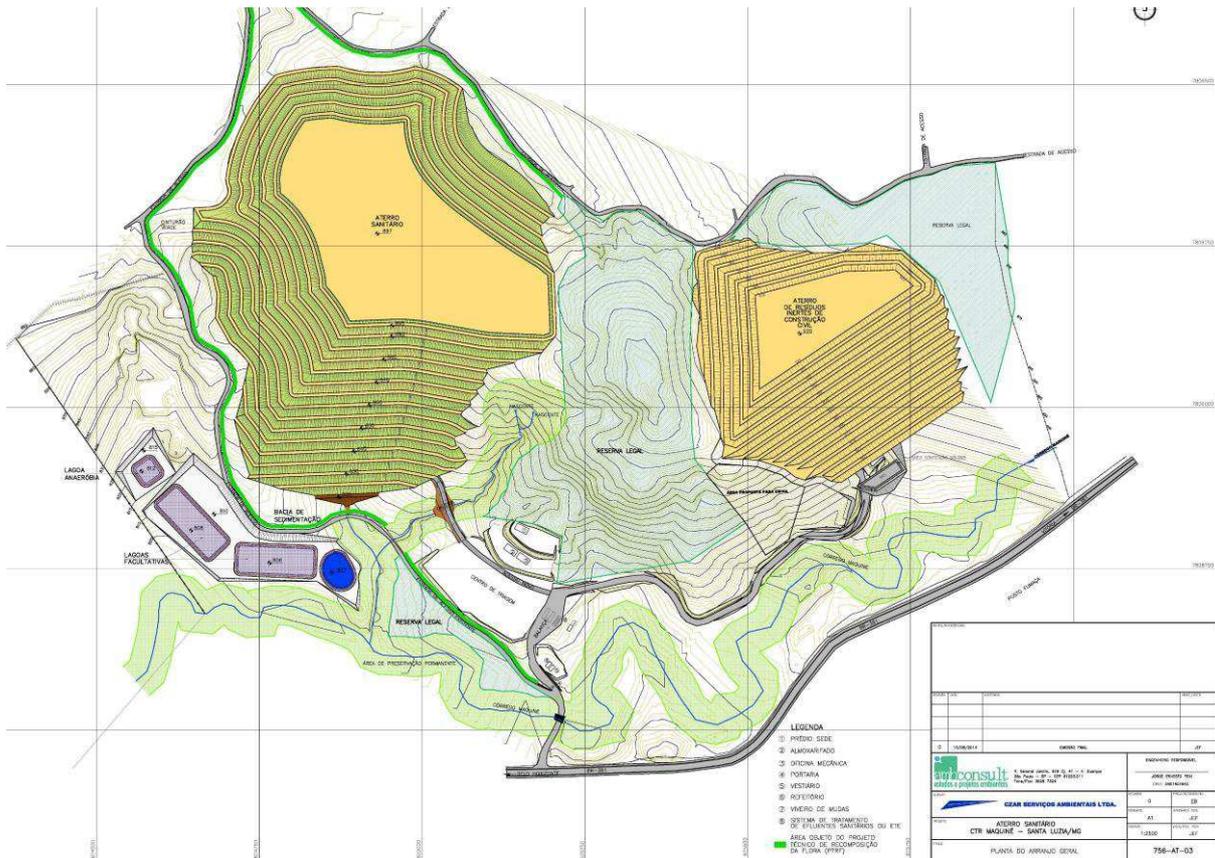
Imagem 02 – Planta da CTR Maquiné (atual Suma do Brasil Serviços Urbanos e Meio Ambiente S.A.)

O projeto do aterro sanitário inclui a instalação de drenos no interior do maciço de resíduos com a configuração do tipo “espinha de peixe”, conta também com drenos verticais interligados a drenos horizontais para promover a drenagem do chorume e dos gases gerados.

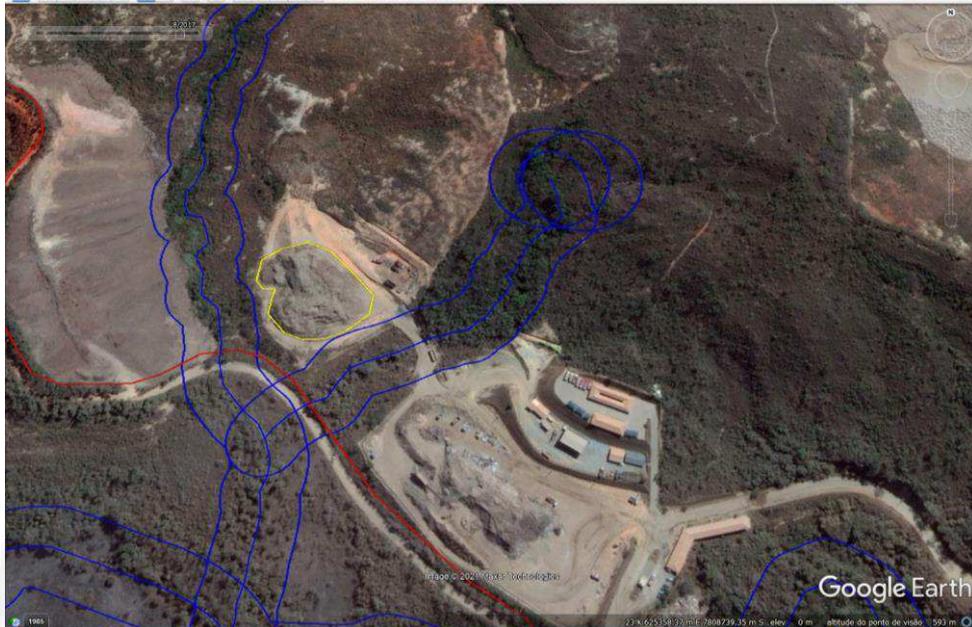
Durante a vigência do certificado de licença de instalação nº098/2014 ocorreram disposição de resíduos de forma irregular na área diretamente afetada do aterro sanitário e da usina de triagem de resíduos.

Conforme auto de fiscalização nº 40931/2017 no decorrer da vigência da licença de instalação 098/2014, ocorreram três incêndios nas pilhas de resíduos irregulares dispostas na área diretamente afetada objeto do processo de licenciamento 18032/2011/006/2014. O primeiro acidente foi comunicado no dia 26 de junho de 2015, o segundo em 01 de setembro de 2015 e o terceiro em 30/12/2016.

Imagem 02 – Disposição irregular de resíduos na área diretamente afetada do aterro Sanitário (polígono amarelo)

Em função do acúmulo irregular de pilhas de resíduos, o empreendimento apresentou um plano de emergência com cronograma de execução para fazer a triagem dos resíduos dispostos nessas pilhas, nesse sentido foi necessária a instalação de equipamentos de triagem na planta da área de triagem de resíduos.

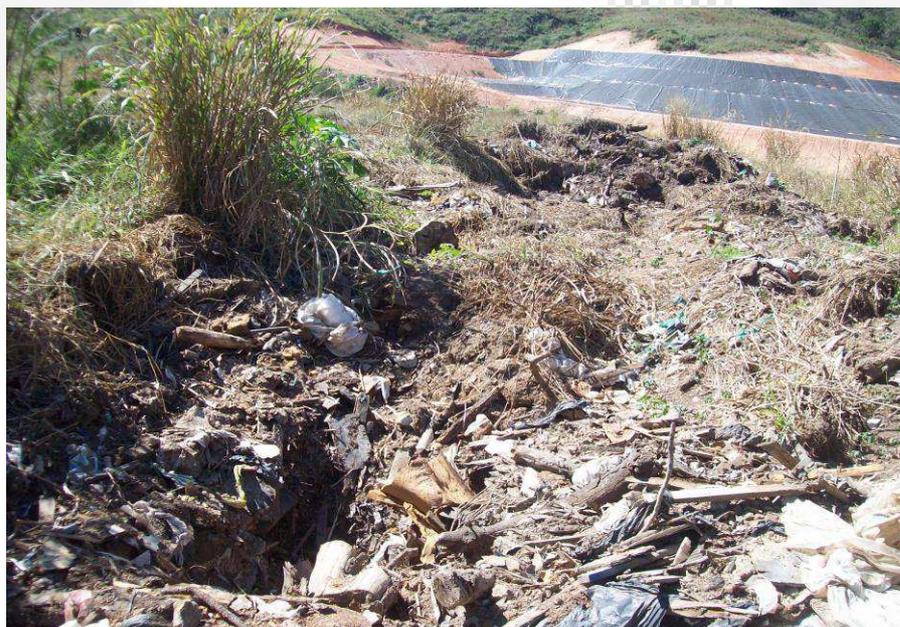
Em vistoria realizada em 09/07/2019, registrada no auto de fiscalização 107403/2020 em uma área na parte oeste da propriedade, coordenadas do ponto central X 624762 e Y 7809003, foi verificada a disposição de resíduos sólidos diversos sem o devido controle ambiental.

Imagem 03 – Disposição irregular na área diretamente afetada e próximo à plataforma de disposição de resíduos.

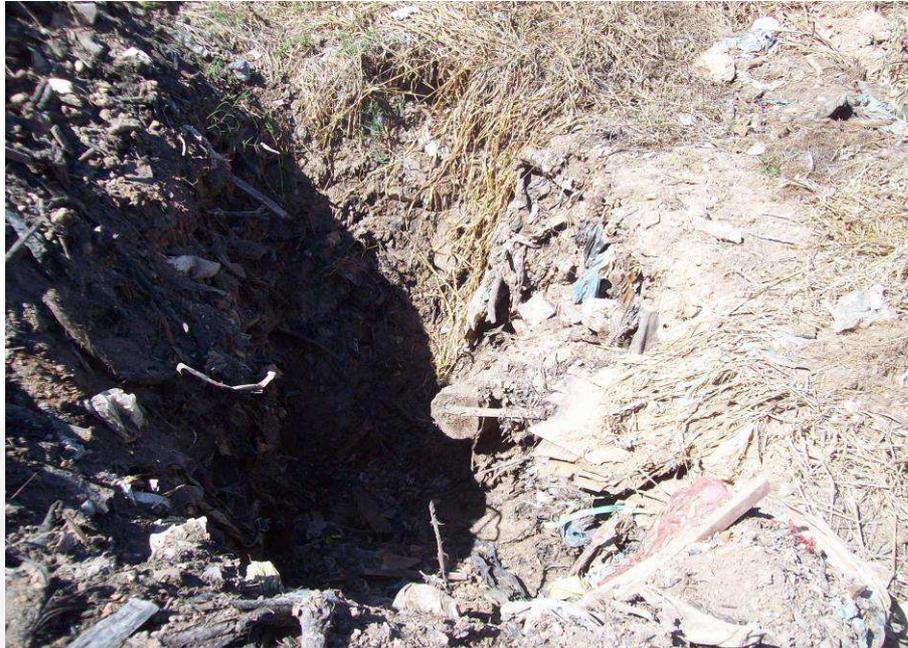
Imagem 04– Disposição irregular na área diretamente afetada e próximo à plataforma de disposição de resíduos.

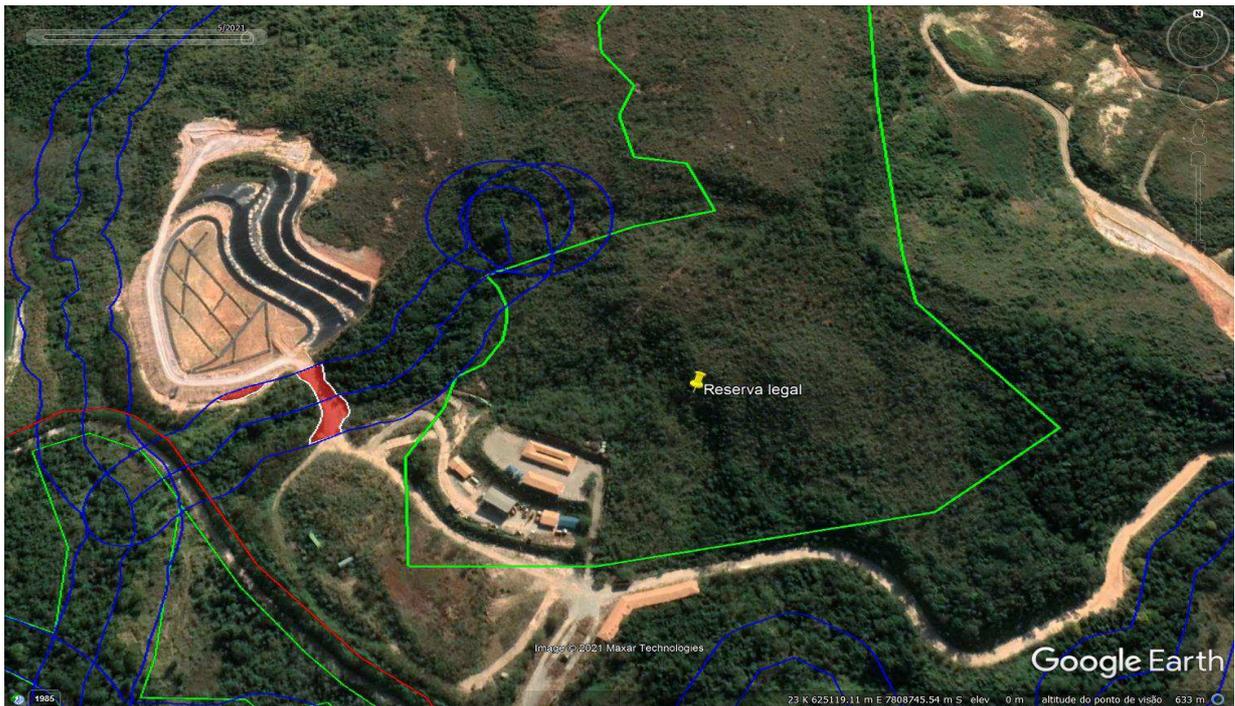
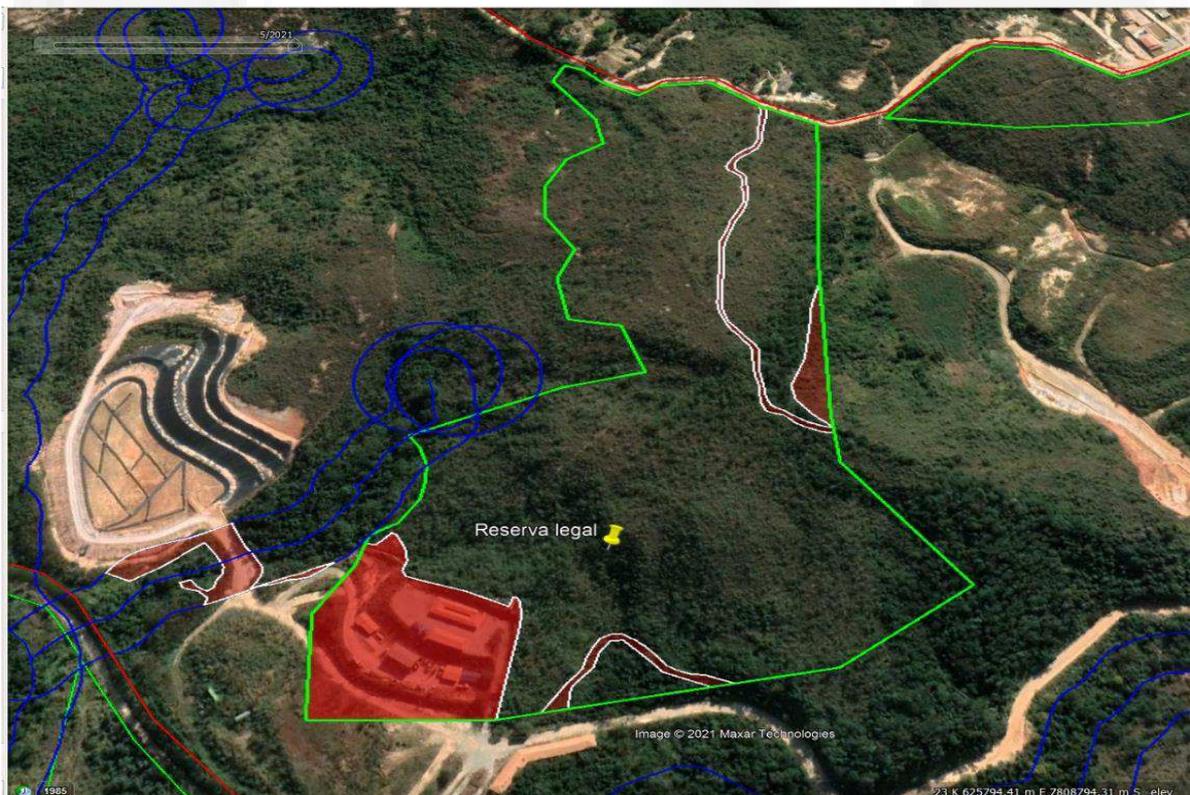
No fragmento RL 01 foram instaladas as estruturas administrativas e de apoio à operação do empreendimento e também parte da via de acesso à plataforma de disposição de resíduos.

Além da intervenção em APP autorizada no âmbito da licença de instalação, ocorreram intervenções em APP não autorizadas pelo órgão ambiental, sendo o empreendedor autuado conforme auto de infração 218568/2019. Nas áreas intervindas irregularmente estão a via de acesso à plataforma de disposição de resíduos e parte do talude de aterro desta plataforma.

Imagem do Google Earth de 12/05/2021 com inserção do polígono da reserva legal - RL 1 (em verde), e inserção dos polígonos das áreas de preservação permanente – APP (em azul), com destaque em vermelho dos locais intervindos irregularmente.

O empreendedor não apresentou projeto para recuperação das áreas intervindas sem autorização em APP, nem requereu autorização para intervenção ambiental corretiva nos termos do Decreto 47.749/2019.
