Parecer nº 98/SEMAD/SUPRAM ASF-DRRA/2021

PARECER ÚNICO Nº 0290702/2021 (SIAM)		
<b>INDEXADO AO PROCESSO:</b> Licenciamento Ambiental	<b>PA COPAM:</b> 00016/1995/007/2016	<b>SITUAÇÃO:</b> Sugestão pelo Indeferimento
<b>FASE DO LICENCIAMENTO:</b> Revalidação da Licença de Operação	<b>VALIDADE DA LICENÇA:</b> -----	
<b>PROCESSOS VINCULADOS CONCLUÍDOS:</b>	<b>PA COPAM:</b>	<b>SITUAÇÃO:</b>
Licenciamento FEAM (LO)	00016/1995/003/2008	Licença Concedida
Captação de água subterrânea por meio de poço manual (cisterna)	015736/2020	Cadastro Efetivado
Licenciamento FEAM (LO)	00016/1995/006/2013	Processo Arquivado
<b>EMPREENDEDOR:</b> Agro Campo Comércio e Industria Ltda.		<b>CNPJ:</b> 21.674.957/0001-93
<b>EMPREENDIMENTO:</b> Agro Campo Comércio e Industria Ltda.		<b>CNPJ:</b> 21.674.957/0001-93
<b>MUNICÍPIO:</b> Pains/MG		<b>ZONA:</b> Rural
<b>COORDENADAS GEOGRÁFICA (DATUM):</b> WGS 84 <b>LAT/Y:</b> 7.747.100 S <b>LONG/X:</b> 441.000 E		
<b>LOCALIZADO EM UNIDADE DE CONSERVAÇÃO:</b> ___ INTEGRAL    ___x___ ZONA DE AMORTECIMENTO    ___ USO SUSTENTÁVEL    ___ NÃO

O presente parecer único tem como objetivo subsidiar a análise do pedido de obtenção de Revalidação de Licença de Operação (RevLO),

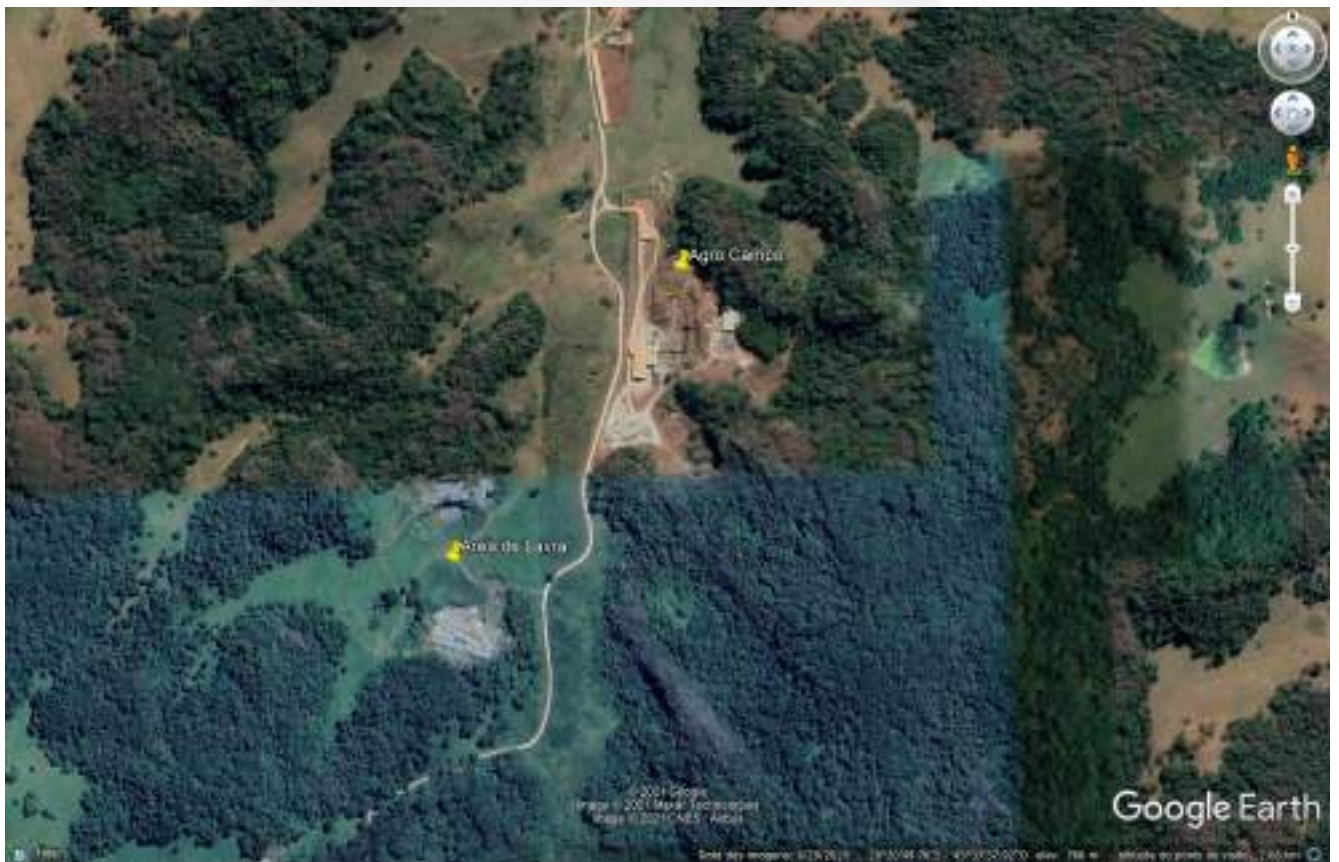
Figura 1. Área do Empreendimento

O empreendimento, Agro Campo Comércio e Indústria Ltda., se encontra instalado na Fazenda Corumbá, zona rural do município de Pains/MG, rodovia Pains a Arcos, km 5, segundo o RADA a área total do empreendimento é de 121,23 ha.

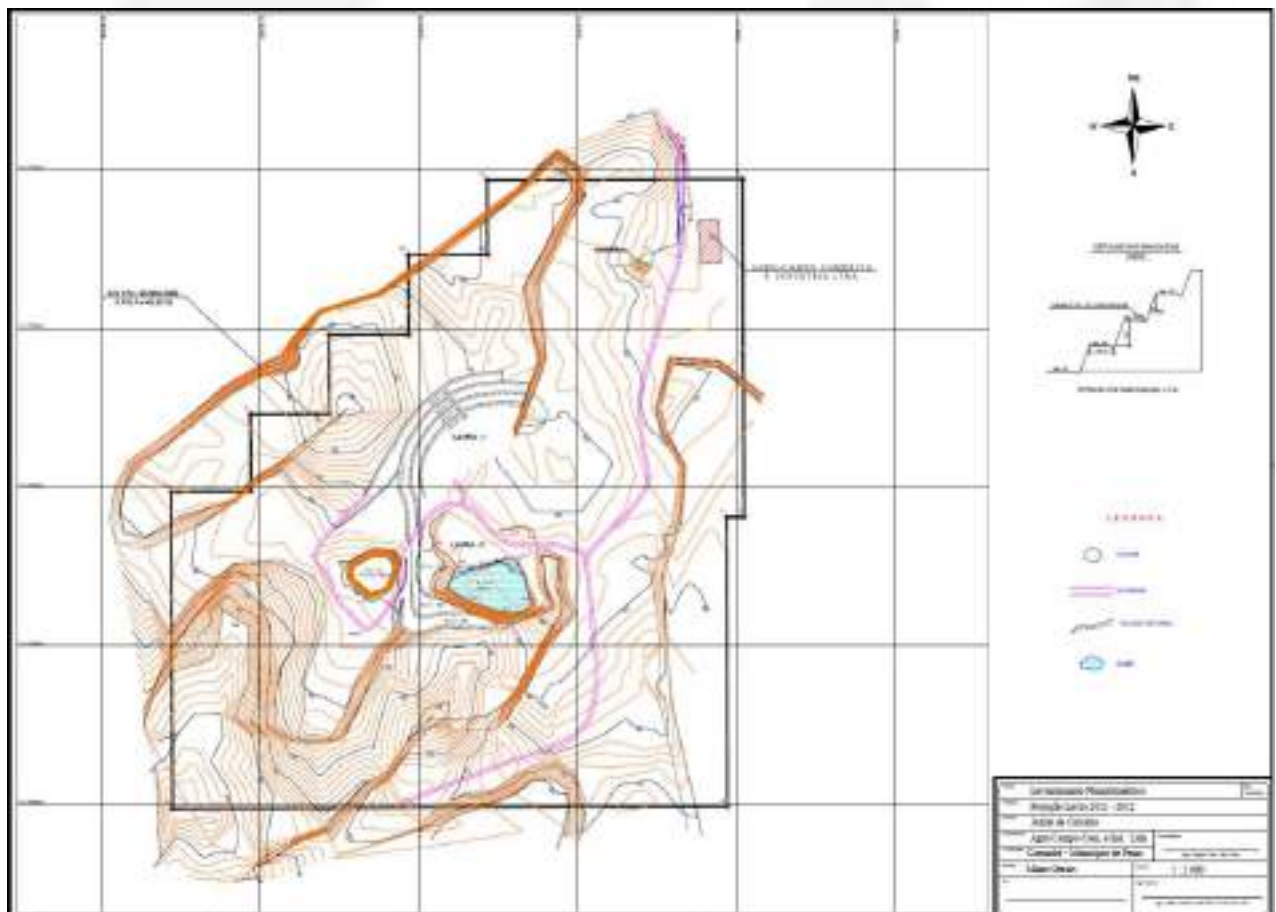
Figura 2. Área de lavra do empreendimento

A lavra era realizada à céu aberto, sendo desenvolvida em duas frentes de lavra simultaneamente, denominadas como lavra 1 (-20°20'53.68" e -45°38'10.14") e lavra 2 (-20°21'0" e -45°38'9.70").

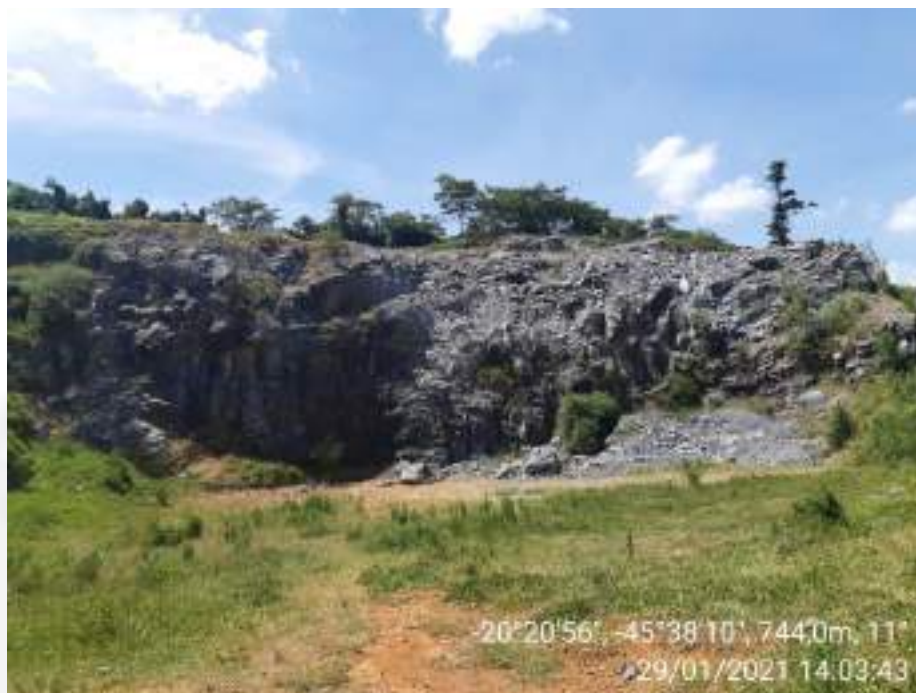
Figura 3. Área da Lavra 1

Conforme estudos apresentados no processo de LO, a lavra seria desenvolvida em bancadas, onde os bancos teriam altura média de 10 m, com bermas de 6 m de largura, no

entanto não foi observado essas configurações em campo, e sim uma lavra sem banqueamento, como pode ser evidenciado com as imagens abaixo.

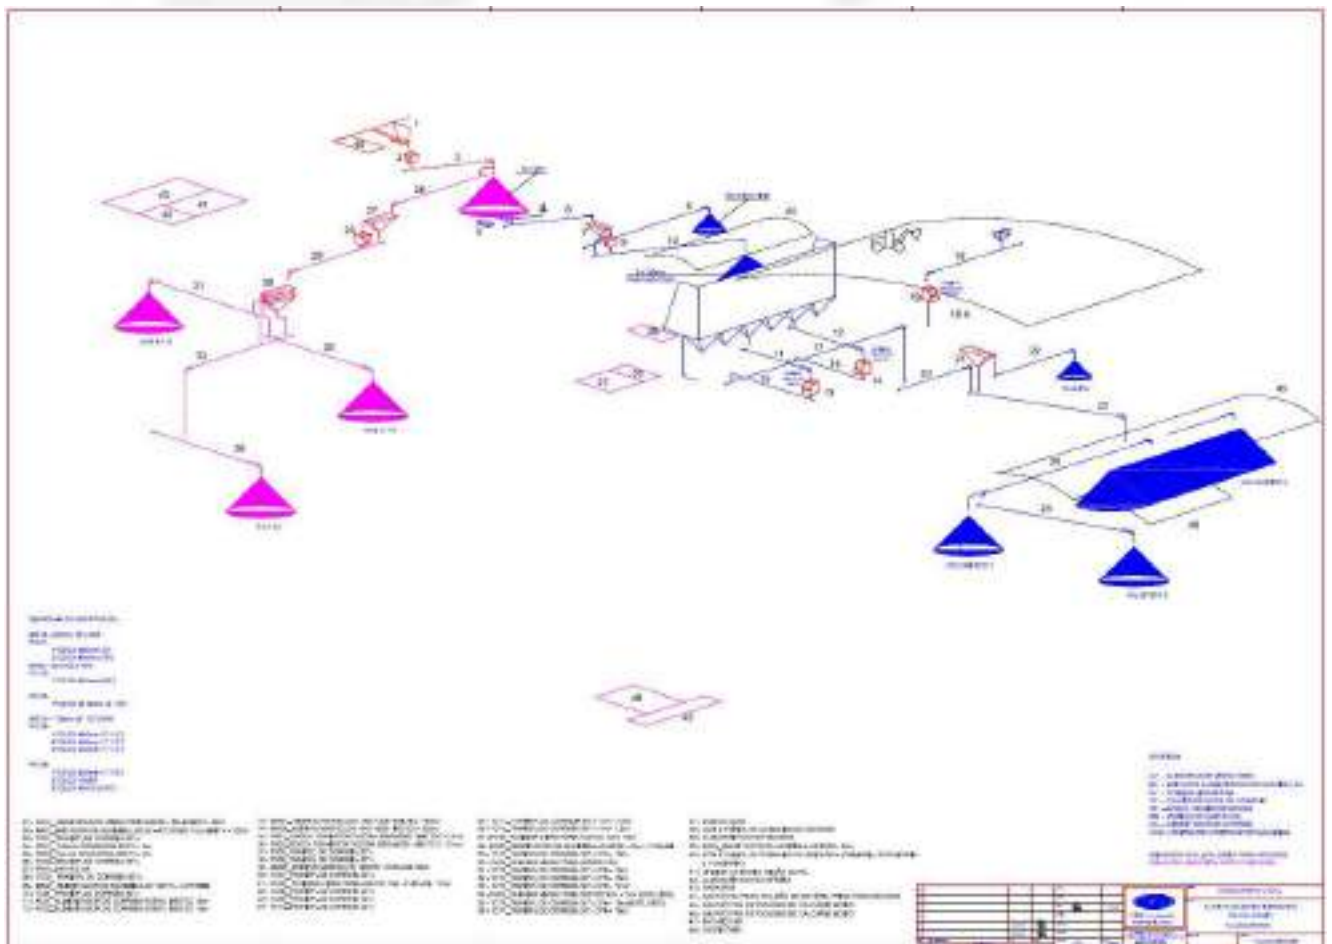
Figura 5. Planta da UTM

O material extraído era encaminhado à unidade de tratamento de minério – UTM, localizada no entorno das coordenadas 20°20'43.16"S e 45°37'56.42"O, distando, em linha reta, em torno de 500 m da área de lavra.

A UTM era composta por circuito de britagem, classificação e moagem do calcário. Após o desmonte da rocha, o material fragmentado bruto oriundo da mina era transportado e basculado por caminhões num depósito temporário, o qual abastece, por gravidade, o britador primário que por sua vez alimenta toda a planta de beneficiamento. Depois de britado o calcário, este era conduzido ao pulmão, através de correia transportadora, que alimenta o processo de moagem ou conduzido à produção de britas.

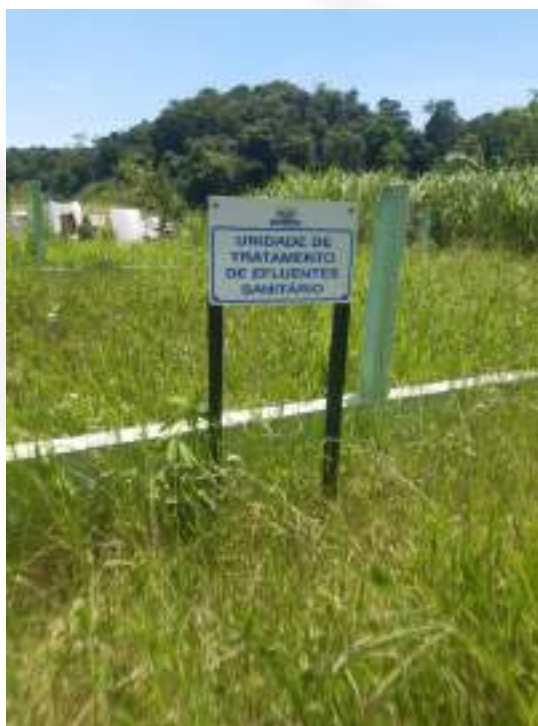
Figura 6. Área da Unidade de tratamento de efluentes sanitários

O empreendimento conta também com uma Estação de Tratamento de Esgoto – ETE, composto por fossa, filtro anaeróbico e sumidouro, instalada no entorno das coordenadas - 20°20'36" e -45°37'57", que recebia os efluentes líquidos sanitários gerados no escritório, no refeitório, oficina e residência. Ressalta-se que também não foi possível certificar as condições que encontra a fossa, pois o local estava inacessível, face à altura da vegetação antrópica do entorno.

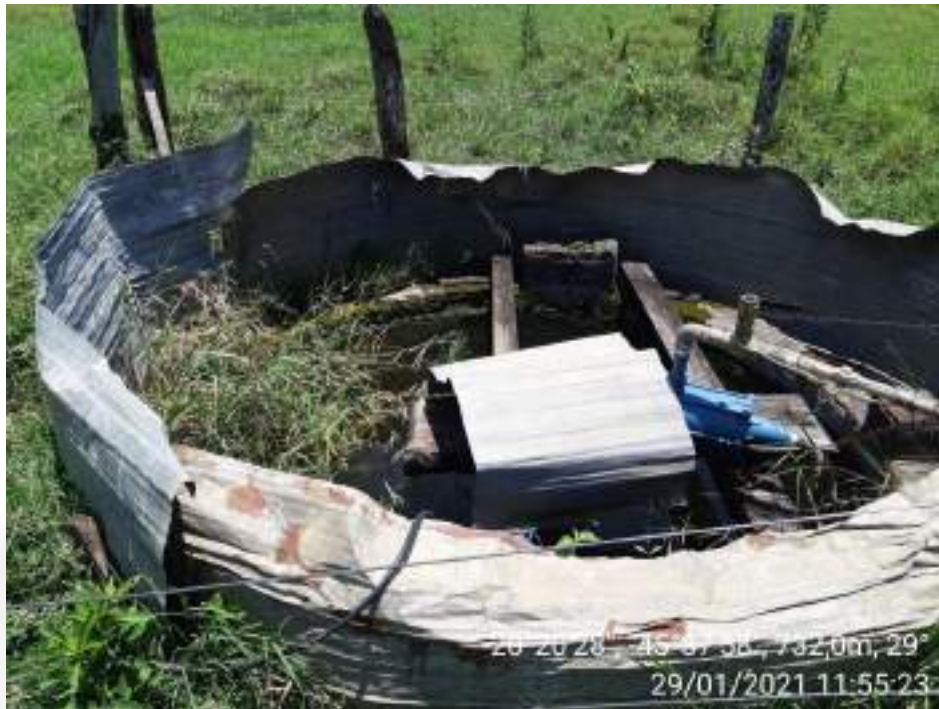
Figura 7. Poço manual (cisterna)

No entanto, em vistoria, foi informado que a captação de água é realizada no ponto de coordenada 20°20'28" e 45°37'58", localização divergente da certidão de uso insignificante.

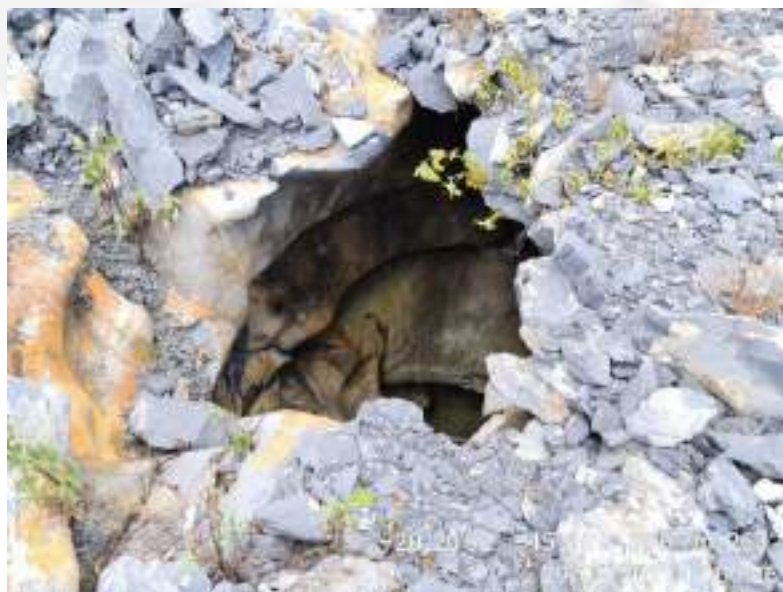
Figura 8. Cavidade localizada durante a vistoria

Durante o deslocamento e busca pelas cavernas foi verificada uma possível caverna (abismo ou claraboia) em meia vertente ao lado da mina (433687/7749891). A caverna não foi prospectada devido possuir um desnível, no qual era necessário técnicas verticais para acessá-lo, porém ao analisar a entrada/claraboia foi detectado fraturas e trincas em suas paredes, já em seu interior pode ser visto blocos abatidos provenientes da mineração e cordel da detonação.

Em vistoria realizada no dia 29/01/2021, a fim de subsidiar a celebração do TAC, evidenciou a existência/descoberta de uma cavidade, situada nas coordenadas geográficas (433687/7749891), que não foi mencionada nos estudos apresentados, tão menos comunicado ao órgão sua descoberta, conforme condicionante nº 18 do parecer 0066713/2011, processo 00016/1995/003/2008.

Com base nas evidências constatadas na vistoria, a lavra do empreendimento ficou comprometida, não sendo possível encontrar uma alternativa que viabilize a exploração nas frentes de lavra já existentes, visto que não foi apresentado nenhum estudo da cavidade descoberta, e de acordo com a Instrução de Serviço 08/2017, deve se respeitar uma área de 250 m no entorno da cavidade.

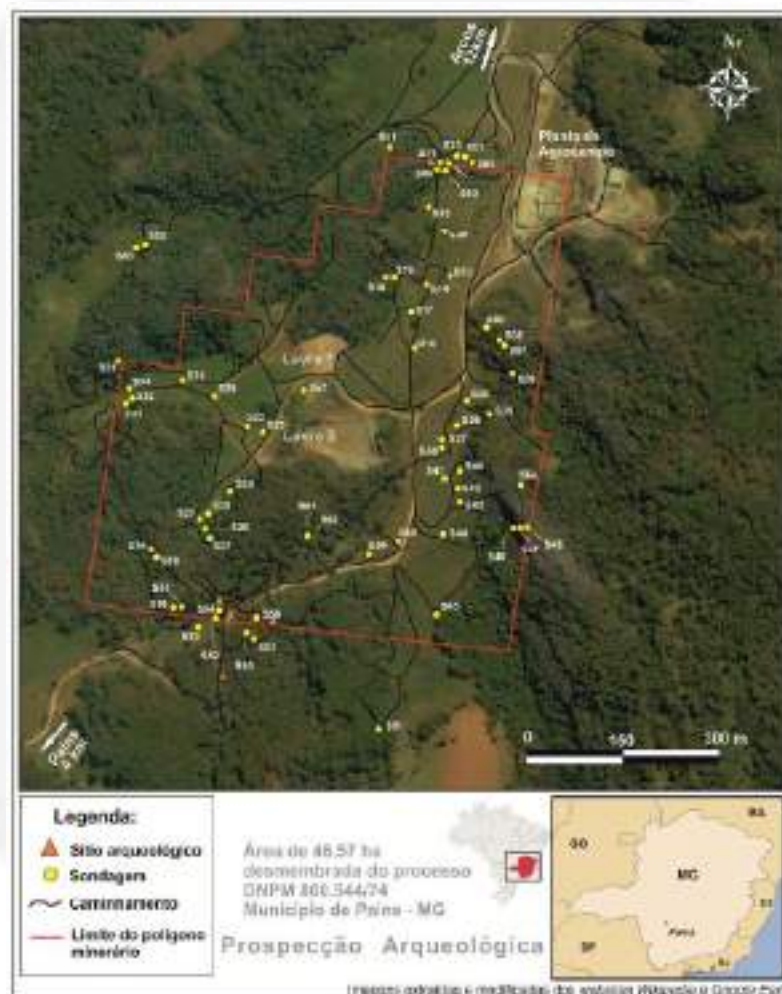
Figura 9. Prospecção arqueológica

Foi apresentada prospecção arqueológica realizada por Gilmar Henriques, no qual informou a localização de 04 sítios arqueológicos na área.
