PARECER ÚNICO Nº 74866707 (SEI)		
INDEXADO AO PROCESSO: Licenciamento Ambiental	PA COPAM: 01855/2003/011/2010	SITUAÇÃO: Sugestão pelo Deferimento
FASE DO LICENCIAMENTO: Renovação de licença de operação	VALIDADE DA LICENÇA: 06 anos

O empreendimento ITAPAGIPE BIOENERGIA LTDLA - UNIDADE ITAPAGIPE, desenvolve as atividades de destilação de álcool, fabricação e refinação de açúcar com capacidade instalada de 8.190 toneladas de matéria-prima por dia e geração de energia termelétrica com capacidade instalada para 46 MW, na zona rural de Itapagipe-MG. Em 21/07/2010, foi formalizado na SUPRAM TM o processo administrativo de Renovação de licença de operação P.A n.º 01855/2003/011/2010. Trata-se da renovação de 03 (três) licenças de operação (P.A n.º 1855/2023/003/2006 - LO n.º 428/2006, P.A n.º 1855/2003/006/2007 - LO n.º C 102/2007 e P.A n.º 1855/2003/008/2007 - LO n.º 027/2009).

No dia 06/09/2023, foi realizada uma fiscalização na unidade industrial com o intuito de verificar a atual situação do empreendimento em relação a gestão ambiental da unidade (Auto de fiscalização n.º 239053/2023).

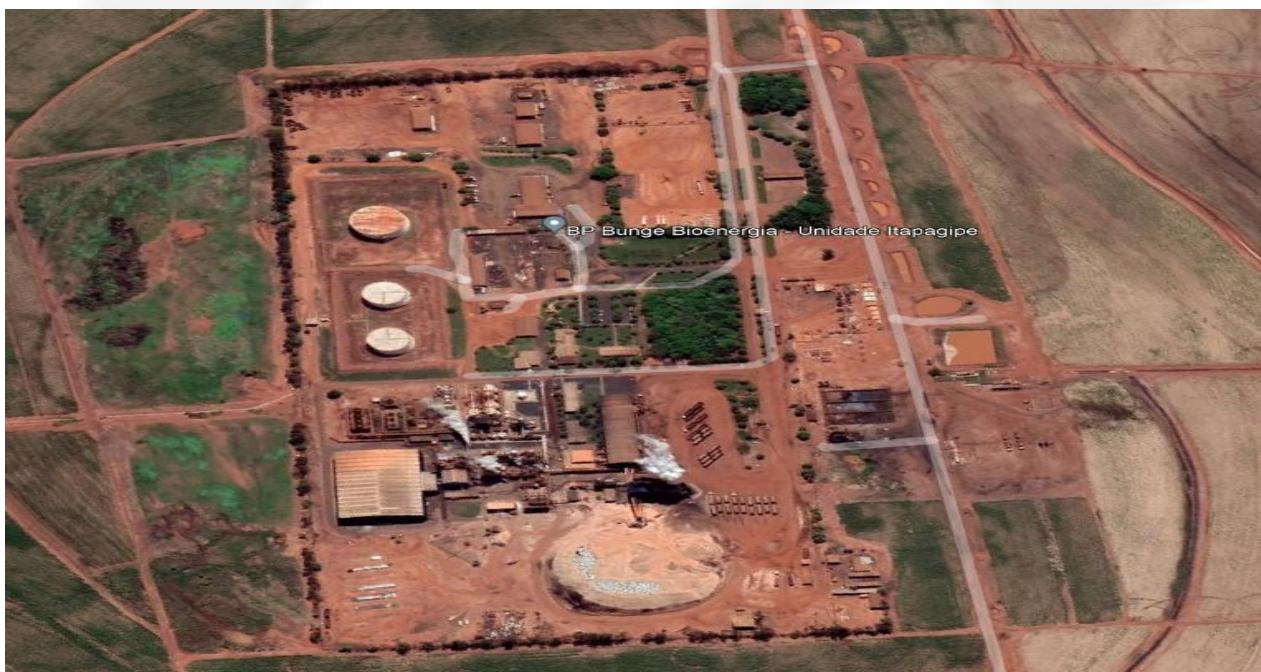
O empreendimento está localizado na “Fazenda Água Amarela”, na zona rural do município de ITAPAGIPE-MG, nas seguintes coordenadas geográficas: S – 19° 53' 21,24" e W - 49° 20,40", figura 01. A área total do empreendimento é de 63,00 hectares, sendo que as unidades industriais encontram inseridas em uma área de aproximadamente 37,09 hectares.

**Figura 01** - Área industrial da Itapagipe Bioenergia Ltda. Fonte: Google Earth, 2023.

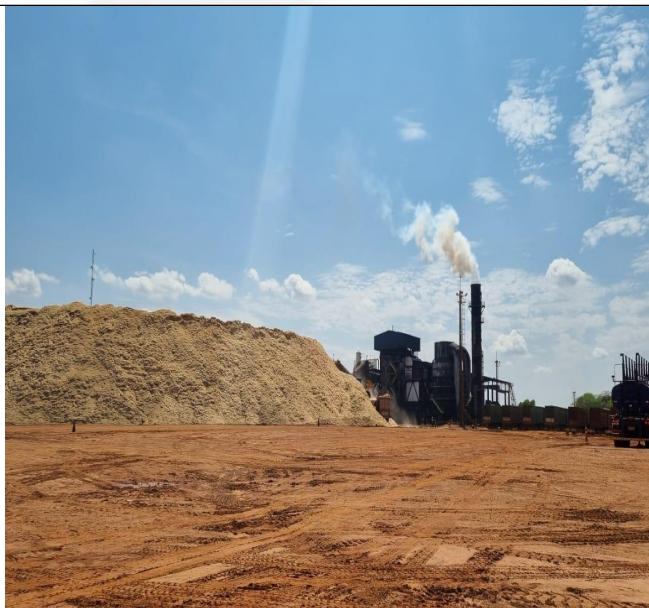
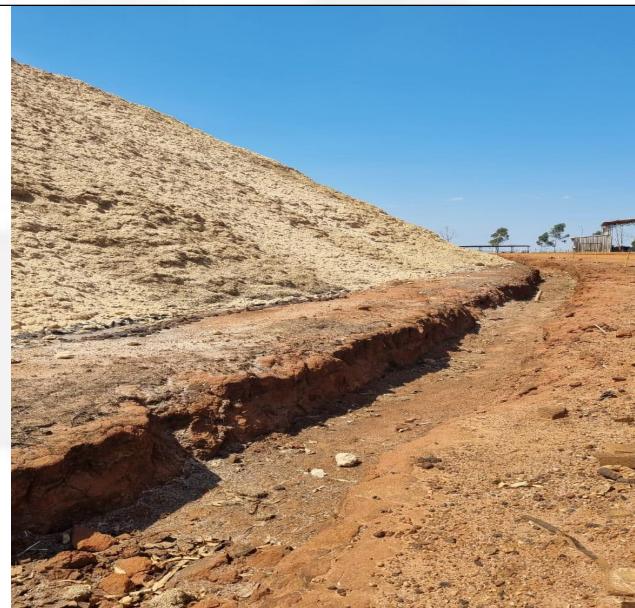
**Figura 02 - Pátio de bagaço**

**Bagaço:** o bagaço gerado na unidade industrial é utilizado como combustível para geração de vapor e co-geração de energia elétrica e também pode ser comercializado com outras empresas. De acordo com os relatórios ambientais apresentados, o pátio de armazenamento de bagaço é compactado. No entanto, as canaletas existentes no entorno do pátio não são impermeabilizadas. Assim, será condicionado ao empreendedor a impermeabilização das canaletas. O canal foi construído com a finalidade de conduzir as águas pluviais geradas no interior do pátio para os tanques de sedimentação impermeabilizados com concreto. Na figura 02, é possível ver o pátio de bagaço.

1- Pátio de bagaço - Usina Itapagipe -MG.

2- Canaletas sem impermeabilização.

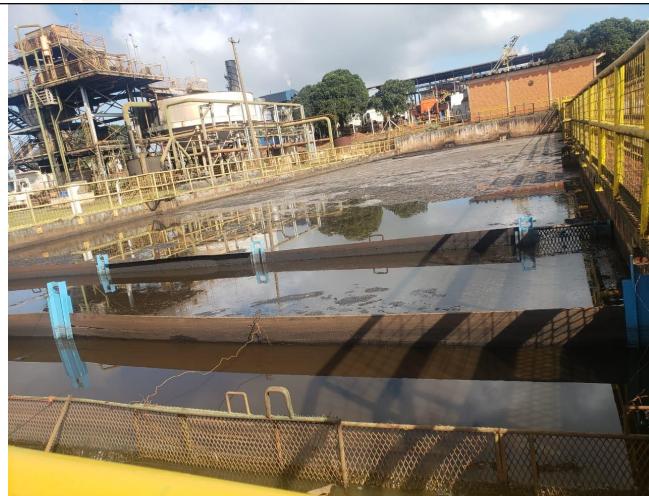
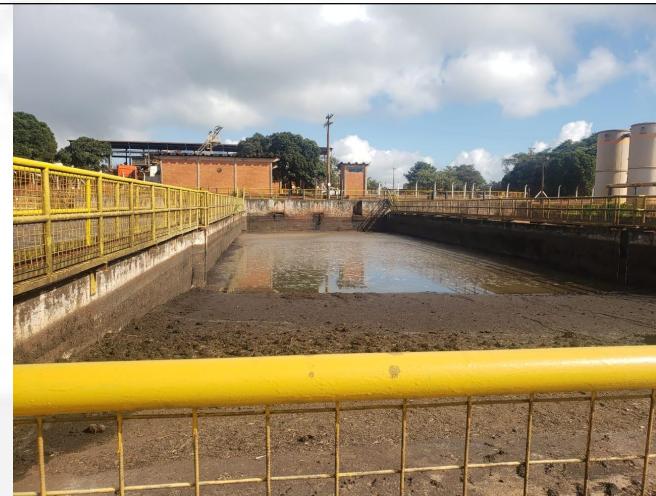
**Figura 3- Bacias de decantação.** Fonte: Itapagipe Bioenergia Ltda, 2023.

**Sedimentos da bacia de decantação:** gerado nas bacias de decantação da unidade, figura 3. A água residuária após a decantação, é incorporada à vinhaça. No local, existem 03 (três) bacias de decantação impermeabilizadas com concreto com os seguintes volumes; 1- 1440 m<sup>3</sup>; 2- 1440 m<sup>3</sup>; 3- 1440 m<sup>3</sup>. Esse resíduo é encaminhado para o processo de compostagem, e após estar humidificado é usado nas áreas de cultivo de cana.

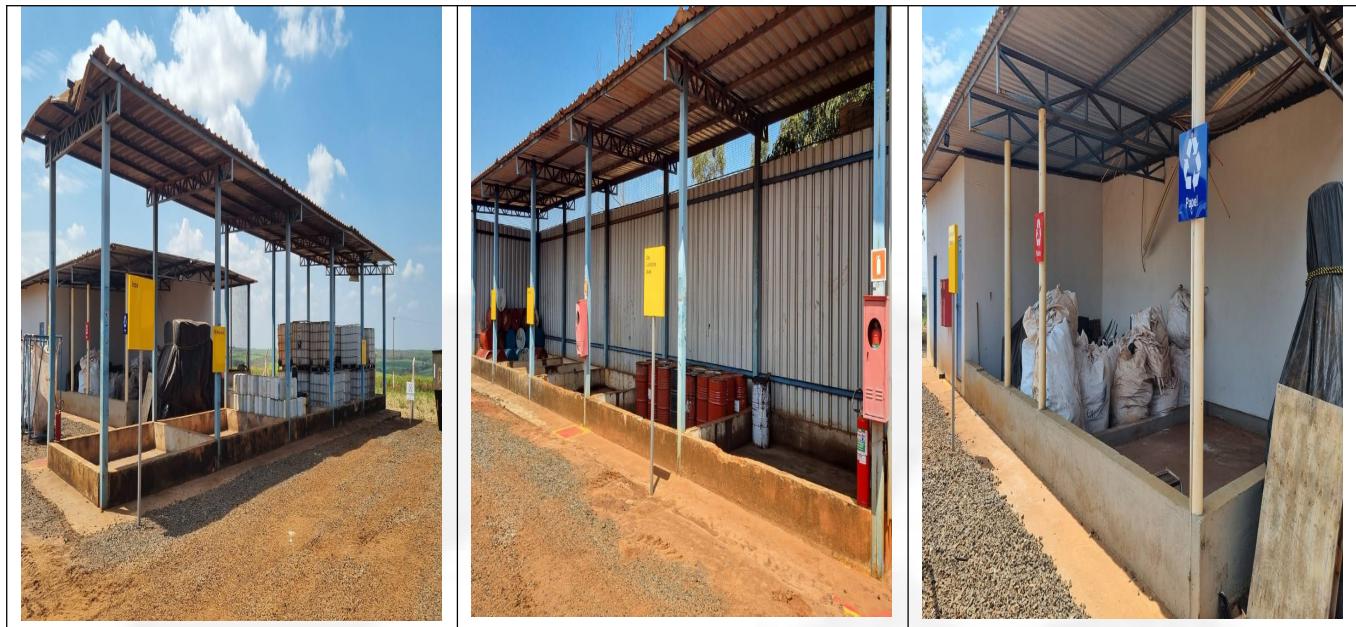
**Resíduos contaminados com óleo:** gerados na oficina, são armazenados e devem ser encaminhados a empresas especializadas do setor, regularizada ambientalmente, figura 4.

resíduos não recicláveis devem ser destinados para empresas licenciadas, figura 4.

**Figura 4-** Pátio de armazenamento temporário de resíduos.

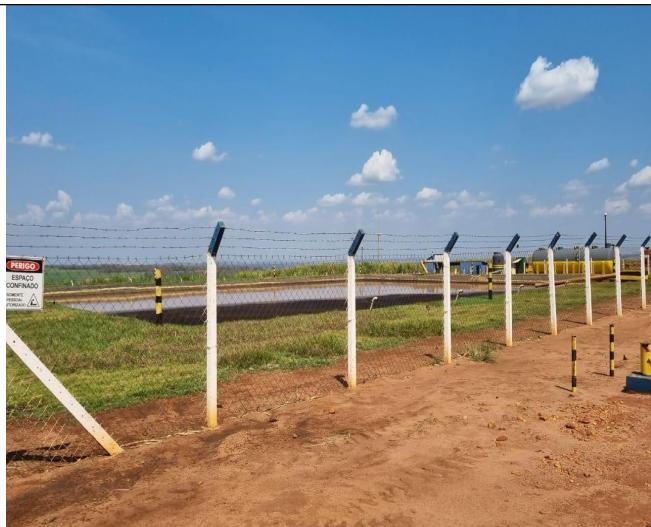
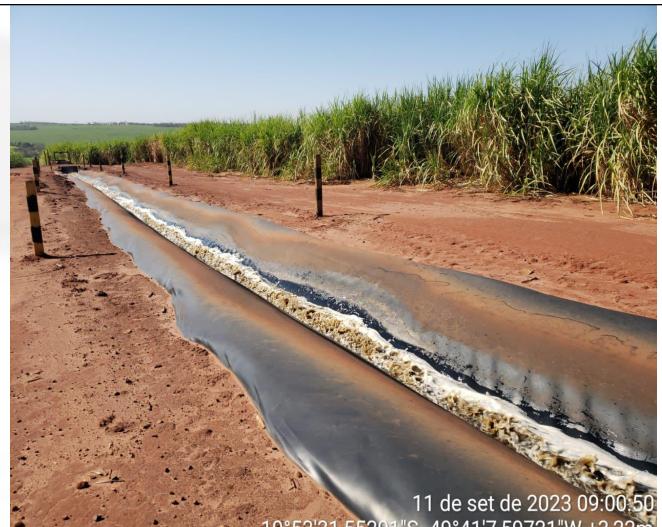
**Figura 05** - Tanque de armazenamento de vinhaça e canal de distribuição.

armazenamento: Reservatório 1- 4.000 m<sup>3</sup>; Reservatório 2- 4.725 m<sup>3</sup>; Reservatório 3 - 2.250 m<sup>3</sup>; Reservatório 4- 6.000 m<sup>3</sup> e Reservatório 5- 2.100 m<sup>3</sup>. Após a mistura das águas residuárias com a vinhaça os efluentes são aplicados nas áreas de cultivo conforme o plano de aplicação de vinhaça. Todos os reservatórios possuem drenos testemunhas e são inspecionados pelo encarregado de fertirrigação.

Reservatório de vinhaça. Fonte: Usina Itapagipe, 2023

Canal de vinhaça. Fonte: Usina Itapagipe, 2023.

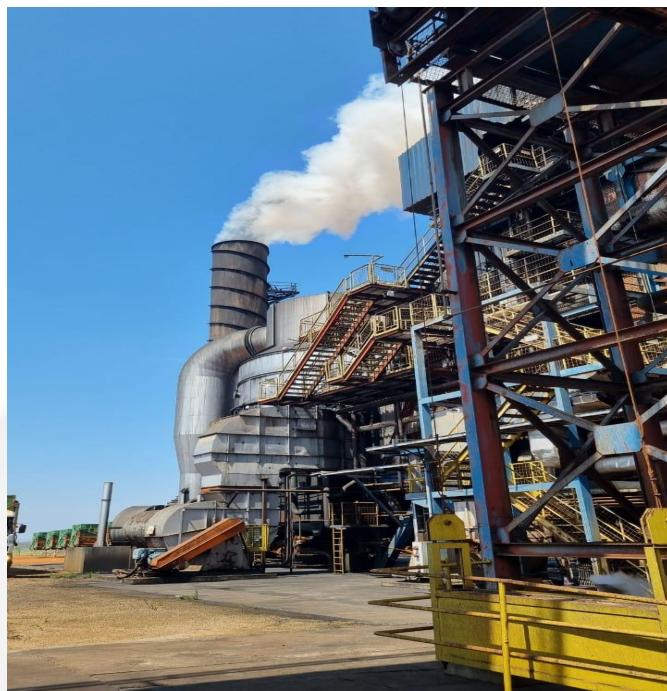
**Figura 6 - Caldeira**

Na unidade existe 01 (uma) caldeira dotada de lavador de gases. A água utilizada no lavador opera em ciclo fechado.
