PARECER ÚNICO Nº 0121114/2014 (SIAM)

INDEXADO AO PROCESSO: Licenciamento Ambiental	PA COPAM: 17137/2012/002/2013	SITUAÇÃO: Sugestão pelo Deferimento
FASE DO LICENCIAMENTO: Licença de Operação em Caráter Corretivo	VALIDADE DA LICENÇA: 6 anos

EMPREENDEDOR: Cerâmica Henriques e Simião Ltda. - ME	CNPJ: 14.652.866/0001-91	
EMPREENDIMENTO: Cerâmica Henriques e Simião Ltda. - ME	CNPJ: 14.652.866/0001-91	
MUNICÍPIO: Igaratinga/MG	ZONA: Rural	
COORDENADAS GEOGRÁFICA (DATUM): SAD 69	LAT/Y 19° 53' 35" S LONG/X 44° 42" 00" O	
BACIA FEDERAL: Rio São Francisco	BACIA ESTADUAL: Rio Pará	
UPGRH: SF2 - Região da Bacia do Rio Pará.	SUB-BACIA: Rio São João	
CÓDIGO:	ATIVIDADE OBJETO DO LICENCIAMENTO (DN COPAM 74/04):	CLASSE
B-01-03-1	Fabricação de telhas, tijolos e outros artigos de barro cozido exclusive de cerâmica.	1
F-05-15-0	Outras formas de tratamento ou de disposição de resíduos não listados ou não classificados.	3
CONSULTORIA/RESPONSÁVEL TÉCNICO: Daniel Arruda Fonseca (Responsável técnico pelo empreendimento e pela elaboração do RCA/PCA)	REGISTRO: CREA-MG 85.356/D	
RELATÓRIO DE VISTORIA: 214/2013	DATA: 15/10/2013

Anexo IV. Relatório Fotográfico do empreendimento Cerâmica Henriques e Simião L

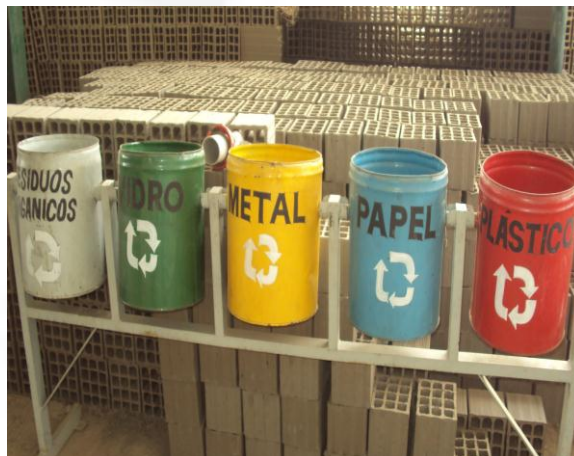
Foto 2: Coleta seletiva

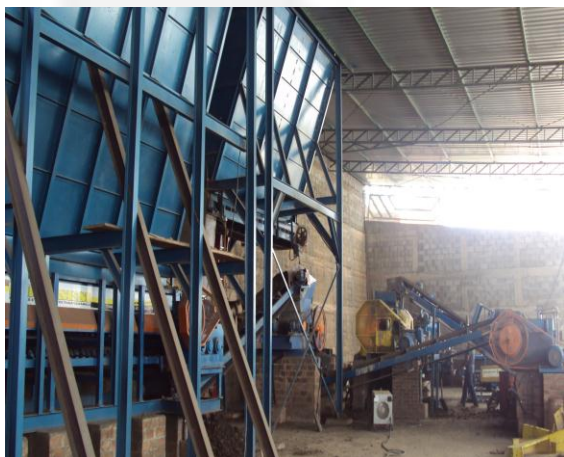
Foto 3: Rosca dosadora

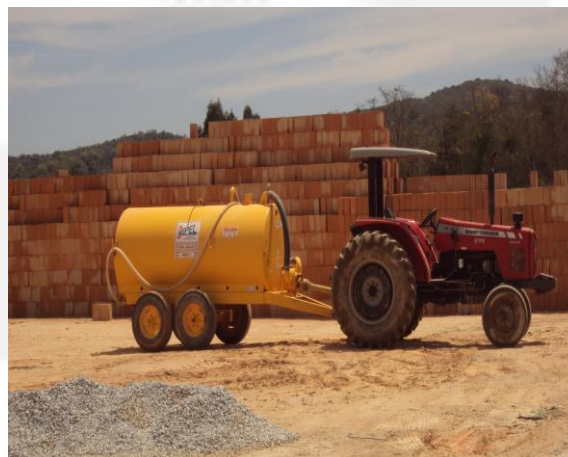
Foto 4: Caminhão pipa da empresa.

A poeira originada pela movimentação de veículos nas vias internas e pátios é controlada através de aspersões realizadas por caminhão pipa.

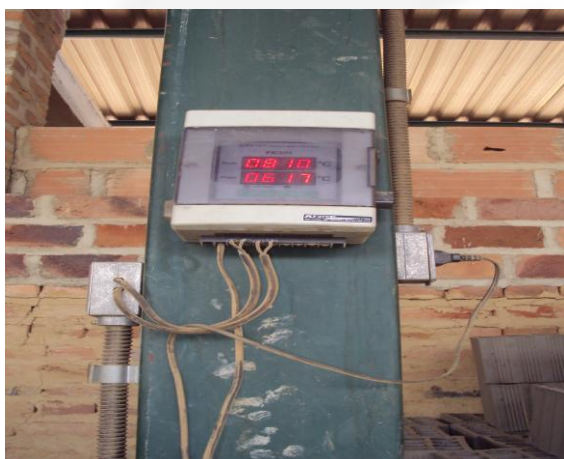
Foto 5: Termopar do forno.

O empreendimento possui 2 (dois) fornos tipo “vagão”, ambos com termopares instalados. Além disso, possui 6 (seis) estufas para a secagem dos tijolos.

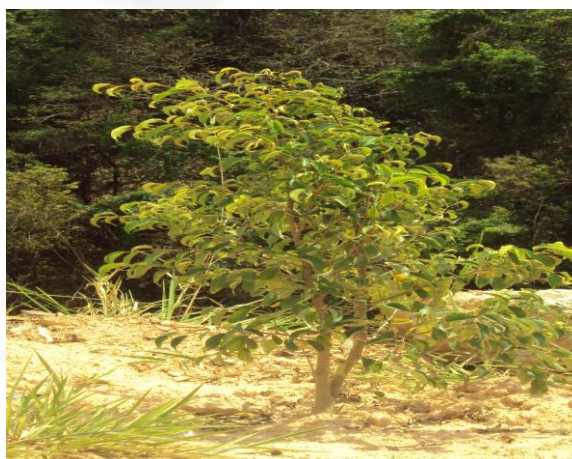
Foto 6: Cortina arbórea

A empresa possui cortina arbórea implantada, que circunda toda a área do empreendimento, constituída por indivíduos de eucalipto, fícus e vegetação nativa.

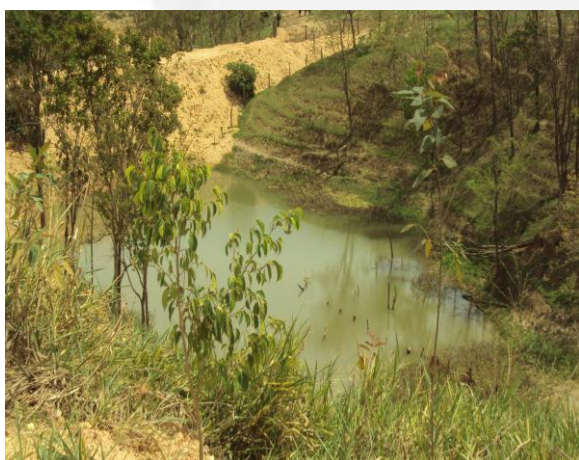
Foto 7: Local de armazenamento de água pluvial

A água pluvial é coletada das calhas do depósito de pó de balão e armazenada em um tanque para posterior utilização no processo produtivo.

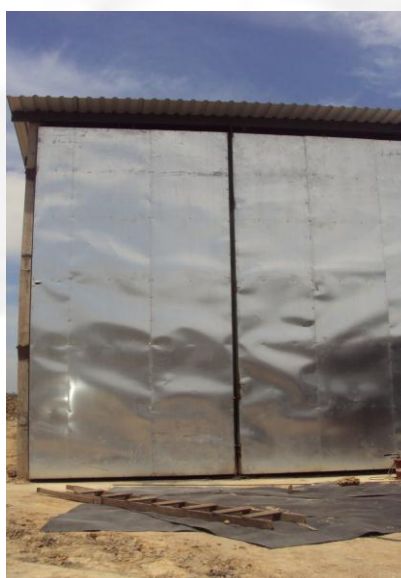
Foto 8: Depósito de pó de balão

A argila e a lenha são armazenadas a céu aberto no pátio de estocagem do empreendimento. O pó de balão será armazenado em depósito já instalado, com piso impermeabilizado, coberto e com portão.

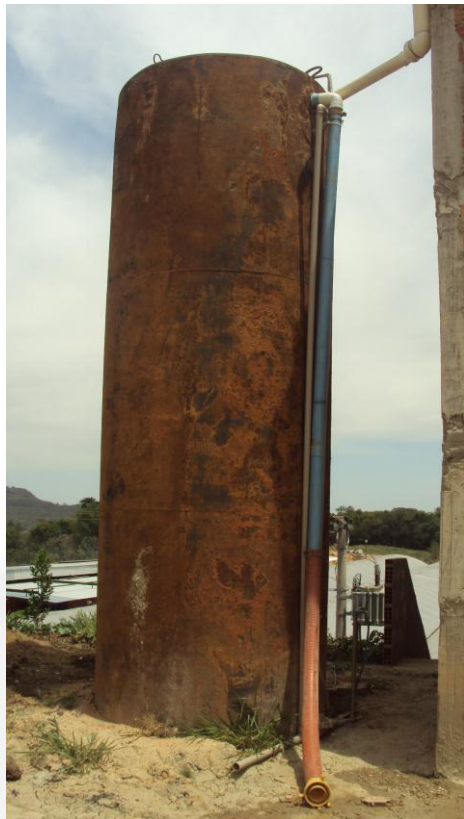
Foto 9: Torre de armazenamento de água pluvial proveniente do depósito de pó de balão

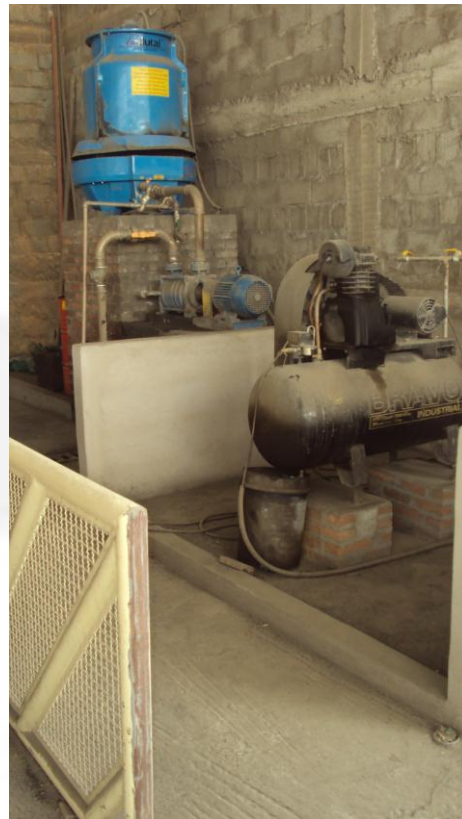
Foto 10: Compressor

O compressor se encontra devidamente instalado, estando em área coberta, com piso impermeabilizado e bacia de contenção.

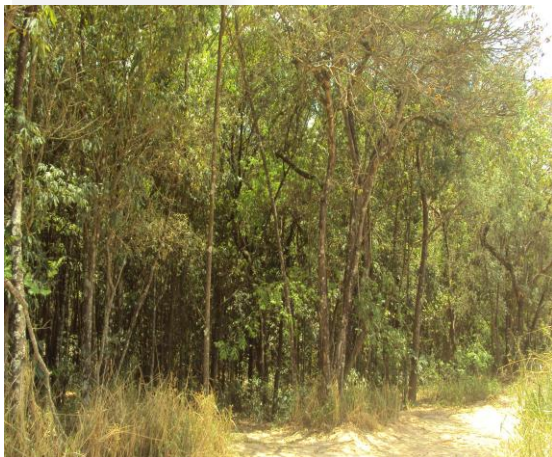
Foto 11: Reserva Legal.

A Reserva Legal está averbada em 03 glebas e apresenta vegetação de transição entre Cerrado e Floresta Estacional Semidecidual em estágio médio de regeneração, conforme constatado em vistoria.

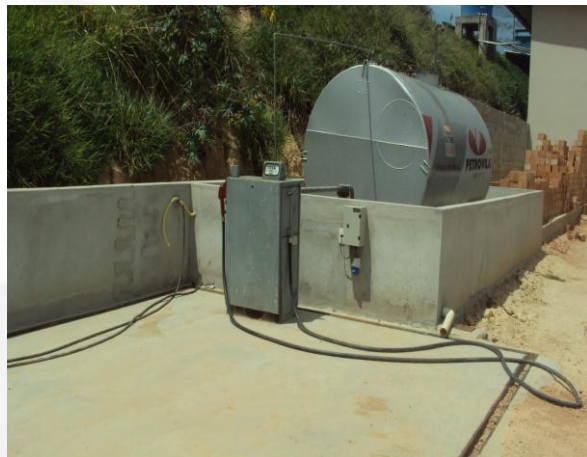
Em vistoria foi possível verificar que a empresa possui um posto de abastecimento de veículos com tanque com capacidade de armazenamento de 10.000 litros e, este possui bacia de contenção implantada.

A pista de abastecimento é impermeabilizada com canaletas que direcionam o efluente para a caixa SAO.

Foto 12: Posto de abastecimento

Porém, como o empreendimento não possui AVCB, foi apresentada declaração do proprietário informando que o posto de abastecimento foi desativado e só será reativado após obtenção de tal documento.

Será condicionada, no Anexo I deste Parecer Único, a desativação temporária do posto de abastecimento, conforme estabelecido na DN 108/07.

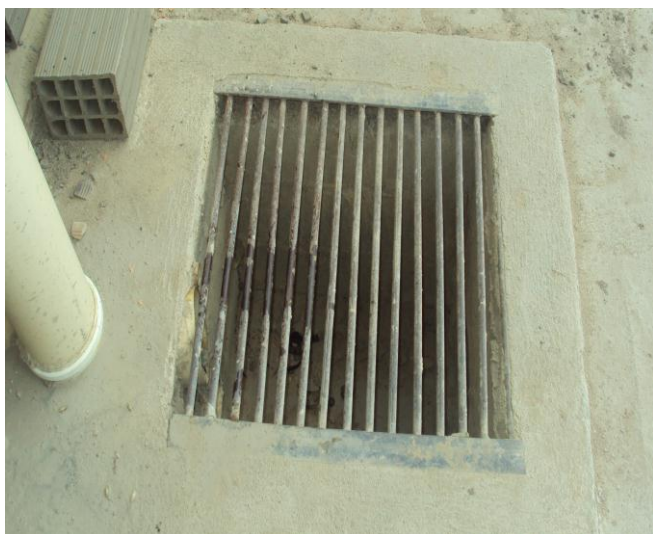
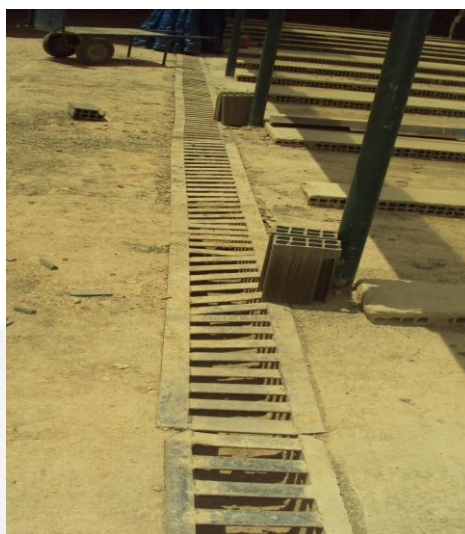
Possui sistema de drenagem pluvial implantado, constituído por calhas, gretas, canaletas e caixas de sedimentação, sendo a água direcionada para a parte mais baixa do terreno, formando uma “lagoa”.

Foto 13: Sistema de drenagem pluvial

Foto 14: Sistema de drenagem pluvial

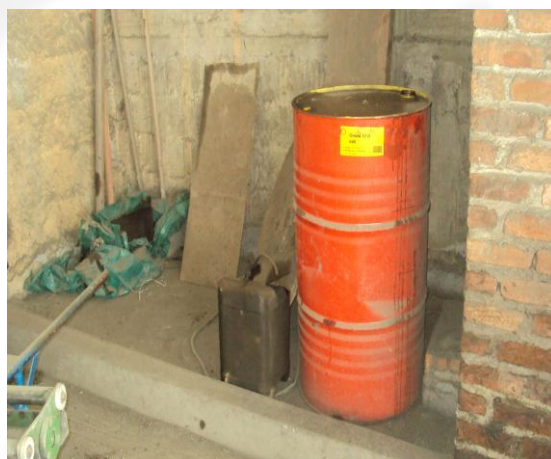
Os galões de óleo usado são armazenados em local fechado, coberto, com piso impermeabilizado e bacia de contenção. Estes são destinados para a Proluminas Lubrificantes Ltda. que possui licença ambiental para a atividade de coleta de óleos lubrificantes usados, conforme RLOC nº. 028/2011.

Foto 15: Galões com óleo usado.
