PARECER DE VISTA

Ref: Processo Administrativo para exame da Licença de Operação Corretiva:
GUSTAVO GALASSI GARGALHONE E OUTRO / Fazenda Primavera e Pratinha – PA/Nº 20871/2005/002/2014

RELATÓRIO TÉCNICO AMBIENTAL

FAZENDAS PRIMAVERA E PRATINHA

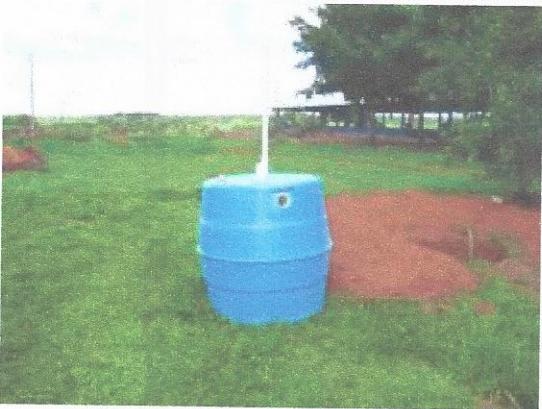
Fossa biodigestora sendo instalada na propriedade.

Todos os pontos de lançamento de efluentes sanitário da propriedade estão sendo contemplados com a instalação de duas fossas biodigestoras adquiridas pelo empreendedor (nota fiscal em anexo), cuja instalação já foi iniciada por um empreiteiro contratado para prestar estes serviços, conforme demonstram as fotos em anexo.

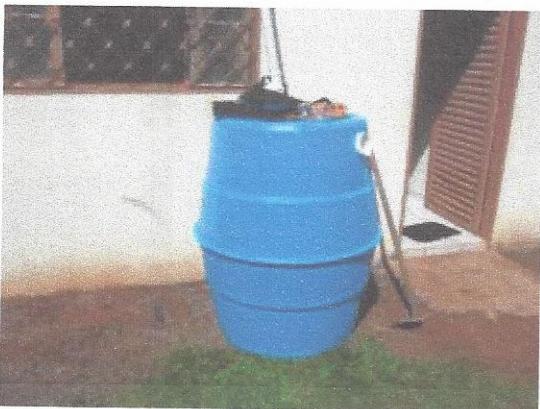
Outra fossa adquirida para tratar os efluentes sanitários da propriedade.

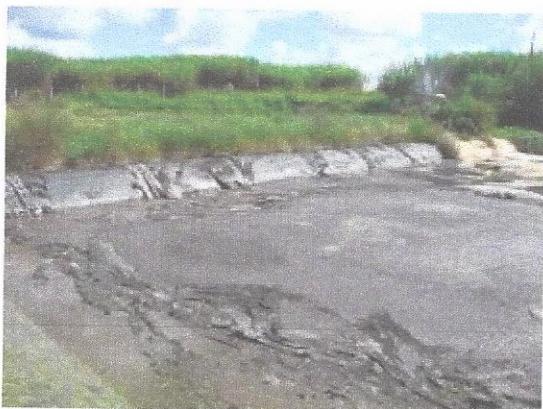
O sistema de tratamento dos efluentes da suinocultura da fazenda sofreu alguns danos em seu sistema de impermeabilização, em função de um acidente que causou um incêndio em

uma área de pasto próxima, que chegou a atingir os dois biodigestores e uma das lagoas que compõem o sistema, contudo os danos se restringiram a parte aérea dos revestimentos das estruturas, sendo que a porção das lonas que estavam abaixo do nível do líquido, tanto nos biodigestores, como na lagoa afetada, aparentemente não sofreram danos, permanecendo íntegras e cumprindo o seu papel de evitar o contato do efluente com o solo (fotos em anexo).

Um dos biodigestores com a lona superior queimada.

No momento está sendo realizada no local uma manutenção completa de todo o sistema, incluindo a limpeza e reparo de todas as estruturas, inclusive com o esvaziamento de todas elas para a inspeção completa dos atuais revestimentos para a verificação de eventuais rupturas e vazamentos no sistema (fotos em anexo). Será firmado um contrato entre o proprietário e uma empresa que presta este tipo de serviço, que atualmente está em fase orçamentária.

Segundo informações fornecidas pelo empreendedor, este pretende reformar todo o sistema para garantir a integridade dos revestimentos dos biodigestores e da lagoa atualmente utilizada no tratamento dos dejetos.

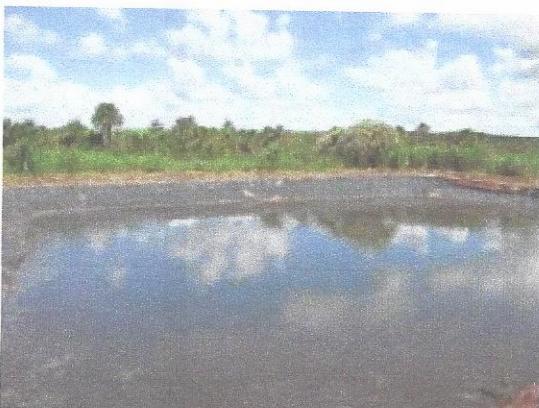
Lagoa de efluentes com revestimento (lona) parcialmente danificado pelo incêndio.

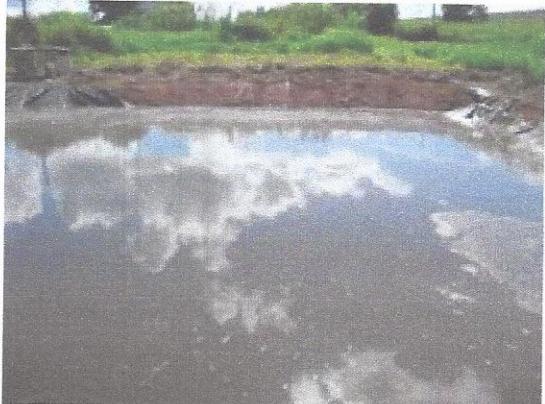
Outra vista da lagoa com o revestimento parcialmente danificado.

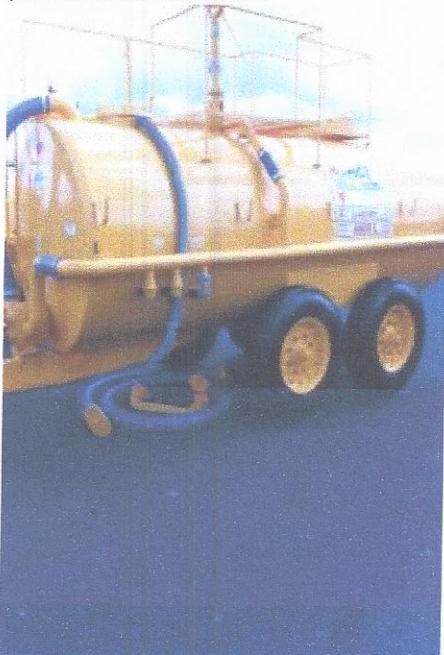
O empreendimento possui um sistema de bombeamento e dispersão dos efluentes da suinocultura composto por uma bomba e cerca de 60 barras de cano específico para esta finalidade, além de uma chorumeira adquirida recentemente para auxiliar na dispersão correta deste efluente (fotos em anexo).

Chorumeira comprada pelo empreendedor para a dispersão dos dejetos da suinocultura.

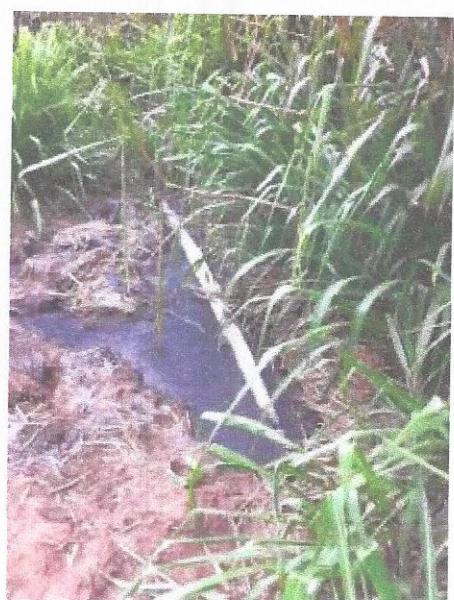
Um vazamento de efluente constatado durante a vistoria dos técnicos da SUPRAM ao local, que ocorreu em decorrência do trânsito de máquinas pesadas no local durante o incêndio que atingiu a área, já foi contido com o devido reparo do cano de PVC que conduzia este efluente (fotos em anexo).

Cano de condução de efluente devidamente reparado.
