<b>SUPERINTENDÊNCIA REGIONAL DE MEIO AMBIENTE E DESENVOLVIMENTO SUSTENTÁVEL</b> PARECER ÚNICO - LOC 00198/2004/001/2007	<b>Data:</b> 26/11/2008  <b>Folha:</b> 1/15
--	--	--

**SUPRAM-LM - PARECER ÚNICO: 795832/2008**

**ANEXO III – RELATÓRIO FOTOGRÁFICO**

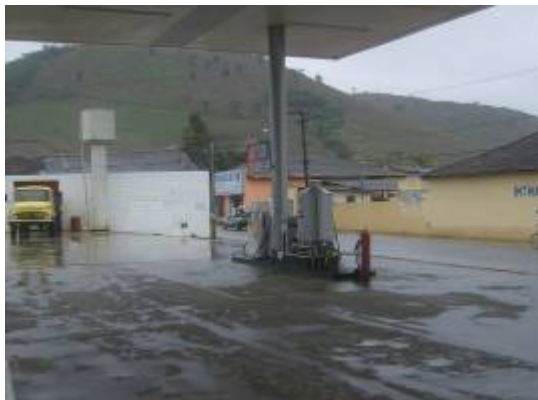
**Foto 01:** Piso da pista de abastecimento.

07	Manutenção do piso e dos canais de drenagem de efluentes das áreas de abastecimento e do SASC. Evitar permanência de rachaduras nos pisos; e evitar obstruções dos canais que interligam estas áreas a caixa separadora de água e óleo, impedindo o fluxo normal de efluentes para essa última.	Vigência da licença
08	Treinamento dos funcionários deverá ocorrer com periodicidade não superior a 02 (dois) anos. O treinamento deverá ser ministrado por empresa ou profissional credenciado junto ao CREA/MG para esta atividade (seguindo as diretrizes da DN108) e deverão ser mantidos no empreendimento registros comprobatórios da execução dos treinamentos de cada funcionário, bem como manter cópia da habilitação da empresa ou profissional junto ao CREA/MG; e serem apresentados a SUPRAM-LM, logo após a execução e/ou quando o órgão requisitar.	Vigência da licença
09	Cumprir as diretrizes fixadas pela Agência Nacional do Petróleo, Gás Natural e Biocombustíveis, em especial a Portaria nº 116 de 05/07/2000, com ênfase nos assuntos pertinentes ao meio ambiente.	Vigência da Licença

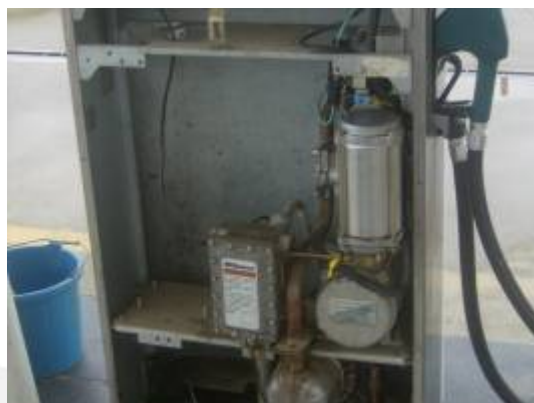
- Possui câmaras de contenção de líquidos (sumps) instaladas nas bombas de abastecimento, e na área do Sistema de Armazenamento Subterrâneo de Combustíveis (SASC);

- As bombas são dotadas de válvulas de retenção (check valve) na prumada de sucção;
- Segundo documentos apresentados as tubulações e conexões são de Polietileno de Alta Densidade (PEAD) para linhas enterradas, permitindo a flexibilidade das mesmas, evitando seus rompimentos e possíveis vazamentos;

**Foto 02:** Bomba de abastecimento.

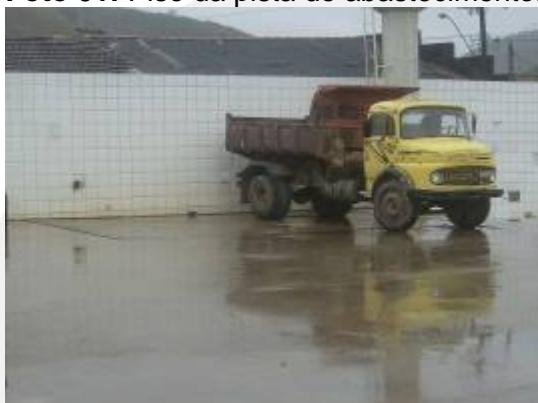
**Foto 03:** Área desativada do lavador.

Quanto aos setores desativados, o empreendedor deverá apresentar uma justificativa da desativação (Anexo I – Condicionante 02).

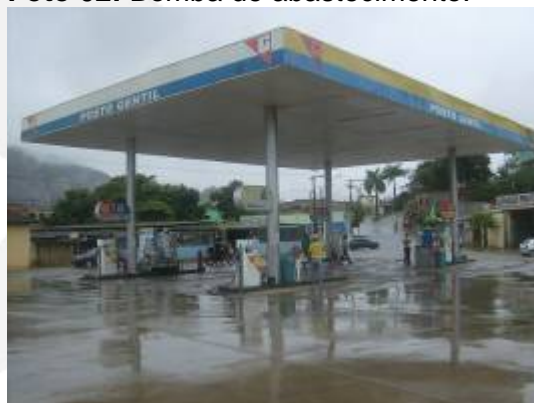
**Foto 04:** Cobertura sobre pista.

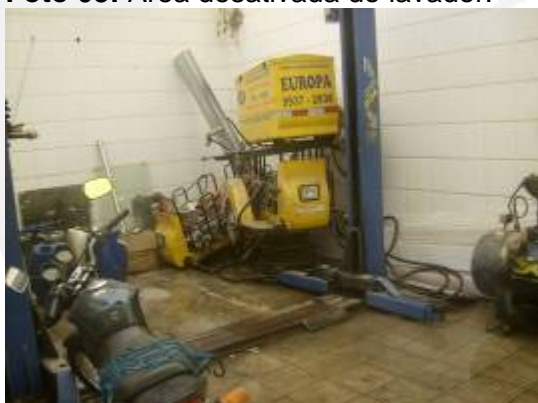
**Foto 05:** Área desativada do setor de troca de óleo.

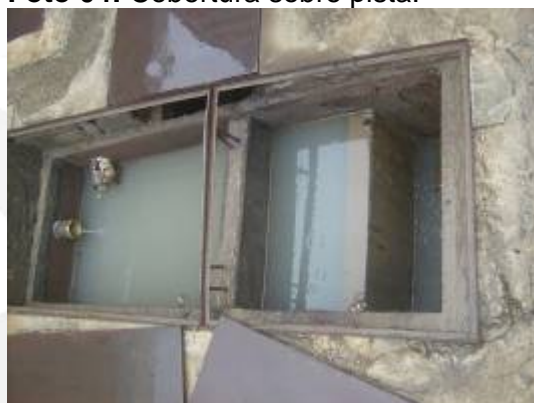
Foi realizada a vistoria no local no dia 18 de novembro de 2008, sob Relatório de Vistoria S-471/2008, destacando que a caixa separadora de água e óleo (SAO) necessita adequação (Anexo I – Condicionante 01).

**Foto 06:** Caixa SÃO de Alvenaria.

ITEM	DESCRIÇÃO DA CONDICIONANTE	PRAZO*
01	Enviar projeto de adequação da caixa separadora de água e óleo.	30 dias
02	Apresentar justificativa para a desativação das atividades de troca de óleo e lavagem de veículos.	30 dias
03	Manter em conformidade com o Corpo de Bombeiros para funcionamento no tocante às normas de prevenção e combate a incêndio e pânico. Deverá enviar cópia à SUPRAM LM logo após a obtenção da Certidão e/ou quando o órgão requisitar.	Vigência da Licença
04	Executar o Programa de Automonitoramento conforme definido no Anexo II. Deverão ser mantidos no empreendimento registros comprobatórios da execução destes e serem apresentados a SUPRAM-LM semestralmente e/ou quando o órgão requisitar.	Vigência da licença
05	Instalar equipamentos anti-transbordamento que impedem o transbordo de combustíveis no momento do descarregamento	30 dias
06	Ensaio de estanqueidade do SASC, conforme DN 108/07 e respectivas NBRs. O relatório técnico deve ser acompanhado da sua respectiva ART. Devem ser apresentados a SUPRAM-LM logo após a execução e/ou quando o órgão requisitar.	Vigência da licença
