PARECER ÚNICO Nº 96/2018

INDEXADO AO PROCESSO: Licenciamento Ambiental	PA COPAM: 03950/2007/001/2008	SITUAÇÃO: Sugestão pelo Deferimento
FASE DO LICENCIAMENTO: Licença de Operação Corretiva – LOC	VALIDADE DA LICENÇA: 10 anos

EMPREENDEDOR: Companhia de Desenvolvimento Econômico de Minas Gerais - CODEMIG	CNPJ: 19.791.581/0001-55	
EMPREENDIMENTO: Distrito Industrial de Conselheiro Lafaiete	CNPJ: 19.791.581/0001-55	
MUNICÍPIO: Conselheiro Lafaiete	ZONA: Urbana	
COORDENADAS GEOGRÁFICA (DATUM): LAT/Y 20° 42' 16,65"S LONG/X 43° 47' 44,22"O		
LOCALIZADO EM UNIDADE DE CONSERVAÇÃO: <input type="checkbox"/> INTEGRAL <input type="checkbox"/> ZONA DE AMORTECIMENTO <input type="checkbox"/> USO SUSTENTÁVEL <input checked="" type="checkbox"/> NÃO		
BACIA FEDERAL: Rio São Francisco UPGRH: SF3	BACIA ESTADUAL: Rio Paraopeba SUB-BACIA: Ribeirão Bananeiras	
CÓDIGO: E-04-02-2	ATIVIDADE OBJETO DO LICENCIAMENTO (DN COPAM 74/04): Distrito Industrial e Zona Estritamente Industrial	CLASSE: 5
CONSULTORIA/RESPONSÁVEL TÉCNICO: LUME Estratégia Ambiental LTDA: Paulo Maciel Junior Wanderlei Soares dos Santos Júnior	REGISTRO: CREA RJ 31.887/D (ART 1-40169556) CREA MG 82.156/D (ART 1-40169595)

Este Parecer Único

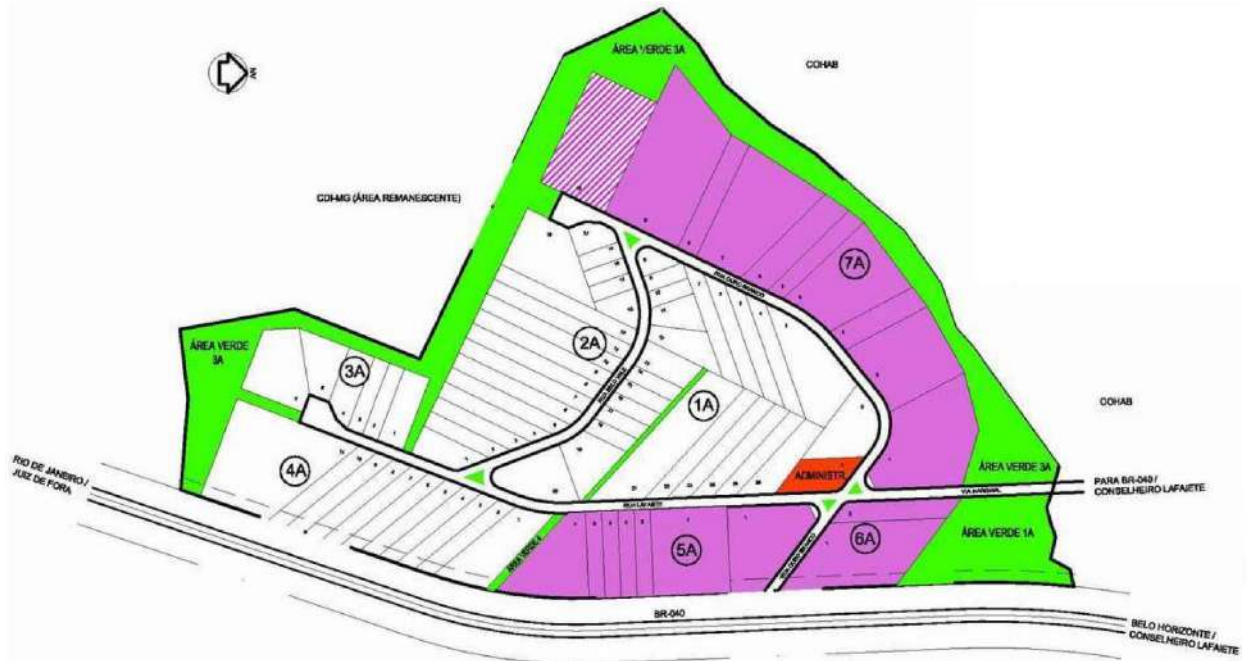
O projeto urbanístico possui formato de ferradura, com os lotes dispostos na parte central e nas laterais. Ele foi baseado em estudo produzido pela CDI-MG.

Figura 1 – Projeto Urbanístico. Fonte: EIA.

Ao todo, a gleba foi dividida em sete quadras, identificadas por 1A, 2A, 3A, 4A, 5A, 6A e 7A. Existem 70 lotes distribuídos por essas quadras, além de um lote adicional que era previsto para administração do distrito. Foi informado em vistoria que neste lote funcionará uma lanchonete. Cabe mencionar que os lotes possuem formatos e dimensões diversos.

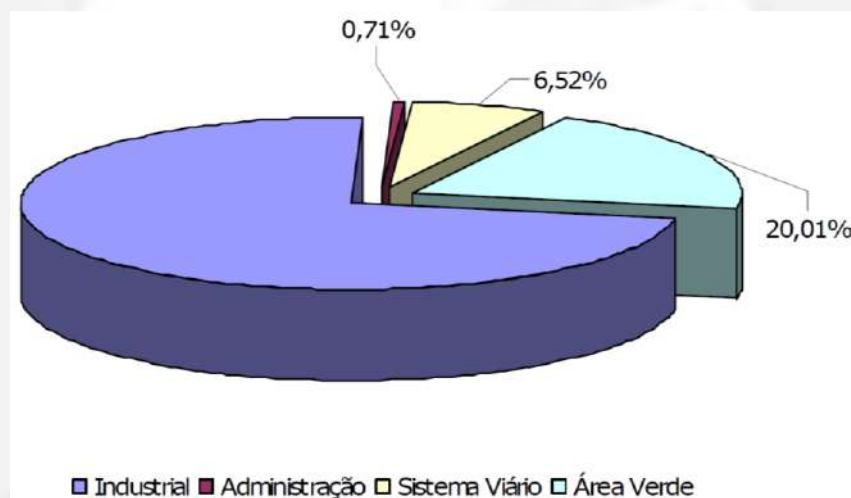
Figura 2 – Percentual de áreas. Fonte: EIA.

Destinação	Área total (m ²)
Industrial	336.565,70
Administração	3.305,97
Sistema Viário	30.185,68
Área Verde	92.582,65
Total	462.640,00

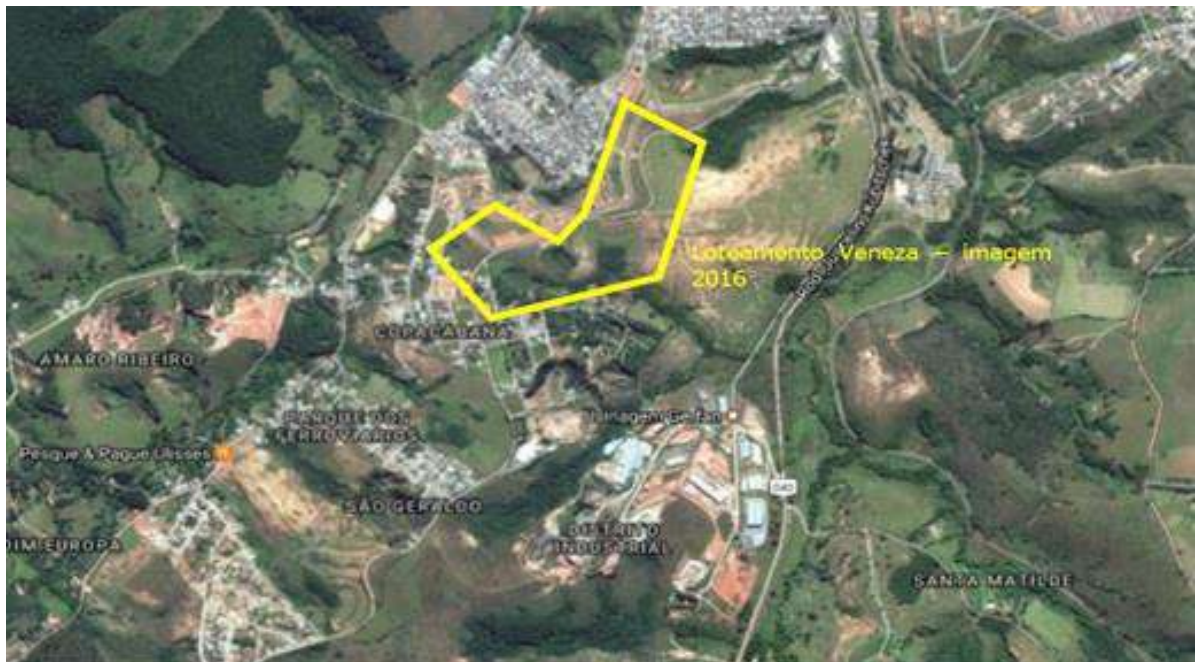
Figura 4 – Mapa da AID do meio antrópico atual. Fonte: IC's (Protocolo R0034539/2018)

Foi justificado ainda pelo empreendedor que no momento de elaboração dos estudos, alguns bairros não considerados na AID estavam em processo de adensamento, conforme observa-se no mapa o exemplo do bairro Parque Ferroviários, ou ainda outros que não haviam sido loteados, como os bairros Solar e Veneza.

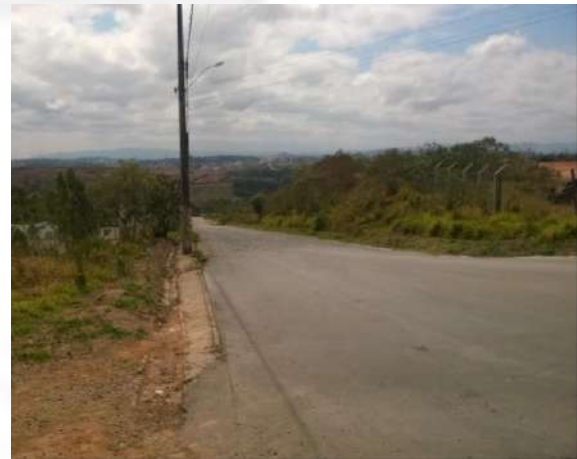
Foto 02. Uma das vias com pavimento asfáltico

Além dos lotes e áreas verdes, tem-se o sistema viário formado pelas ruas internas, de ligação e acesso. A pavimentação da maioria das vias é de paralelepípedo, tendo poucos trechos asfaltados. A Rua Belo Vale não se encontra pavimentada. Será condicionante da LOC a pavimentação dessa via com apresentação de comprovação junto à SUPRAM-CM.

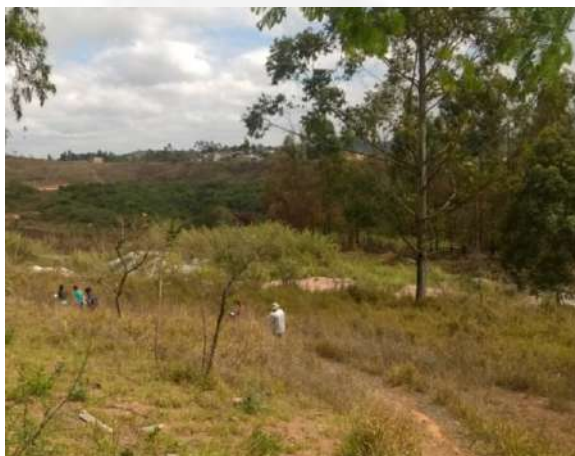
Foto 03. Área de lote ainda desocupado
