**GOVERNO DO ESTADO DE MINAS GERAIS**  
**Fundação Estadual do Meio Ambiente**  
**Diretoria de Gestão Regional - Projeto Licenciamento Ambiental**

**Parecer nº 2/FEAM/DGR - PROJETO/2024**

<b>Parecer de Homologação - 002/2024/FEAM/DGR - PROJETO</b>	
<b>PA SLA n.: 284/2022</b>	<b>SITUAÇÃO: Sugestão Deferimento</b>
<b>Processo SEI n.: 1370.01.0061024/2021-70</b>	<b>Validade: 6 anos</b>
<b>FASE DO LICENCIAMENTO:</b> Licença de Operação Corretiva - LOC	
<b>Processo Outorga n.: 31912/2019 (Siam) - Sugestão pelo Deferimento</b>	
<b>Processo Outorga n.: 07232/2024 (Siam) - Portaria concedida n. 1300996/2024</b>	
<b>Processo Uso Insignificante:</b> Certidão n. 22906/2022 - Certidão válida

<b>EMPREENDEDOR:</b> Fleurs Global Mineração Ltda.	<b>CNPJ:</b> 31.288.446/0001-97		
<b>EMPREENDIMENTO:</b> Fleurs Global Mineração Ltda.	<b>CNPJ:</b> 31.288.446/0001-97		
<b>MUNICÍPIO(s):</b> Raposos, Nova Lima e Sabará	<b>ZONA:</b> Rural		
<b>COORDENADAS GEOGRÁFICA (DATUM):</b> WGS84	<b>LAT/Y</b> 19°55'40.53"S <b>LONG/X</b> 43°50'22.61"O		
<b>Localizado em Unidade de Conservação:</b> <input type="checkbox"/> Integral <input type="checkbox"/> Uso Sustentável <input type="checkbox"/> Zona de Amortecime

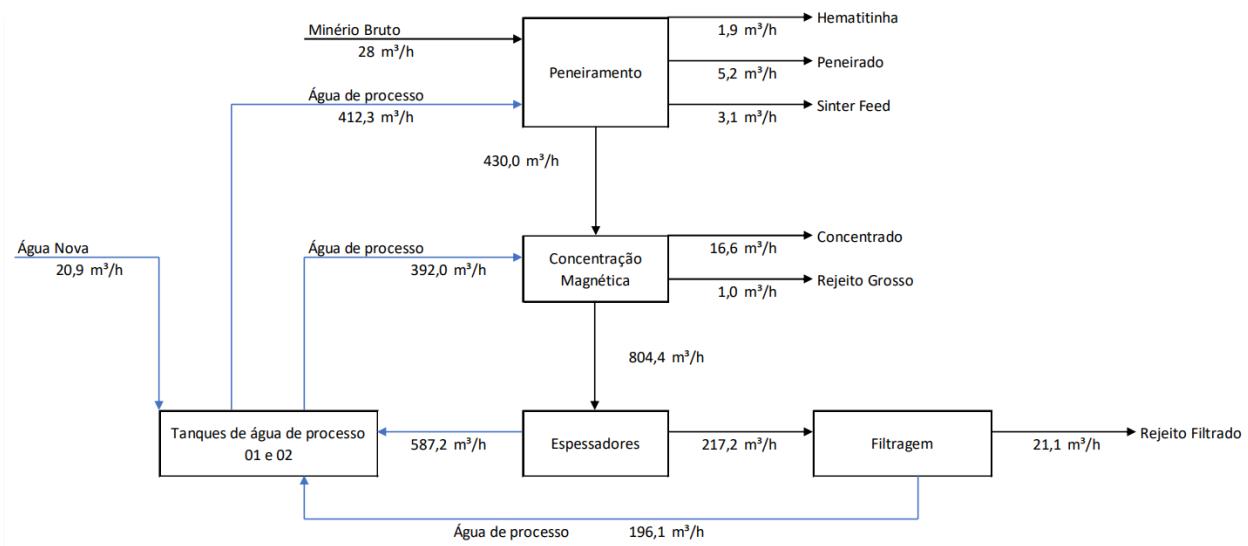
**Figura 7. Balanço hídrico da UTM à úmido.**

- O consumo total de água na planta de beneficiamento é de 804 m<sup>3</sup>/h, porém de água nova, apenas 20,9 m<sup>3</sup>/h, conforme pode ser observado no fluxograma apresentado na Figura 7. Considerando a operação em 24 horas, tem-se um consumo de 501,6 m<sup>3</sup>/dia.
- 8 viagens de caminhão pipa com capacidade de 20.000 L, para aspersão de vegetação em áreas de preservação permanente, áreas de revegetação internas (leiras e taludes) e áreas de reserva legal, totalizando 160.000 L/dia ou 160 m<sup>3</sup>/dia.
- 65.000 L/dia de perdas por infiltração, vazamento e evaporação (65 m<sup>3</sup>/dia).
- 37 abastecimentos de caminhão pipa de 22.000 L de capacidade cada para aspersão de vias, acessos e praças, totalizando 814.000 L/dia ou 814 m<sup>3</sup>/dia.
- 3 lavagens de veículos por dia, consumindo 15.000 L por veículo, resultando em 45.000 L/dia ou 45 m<sup>3</sup>/dia.

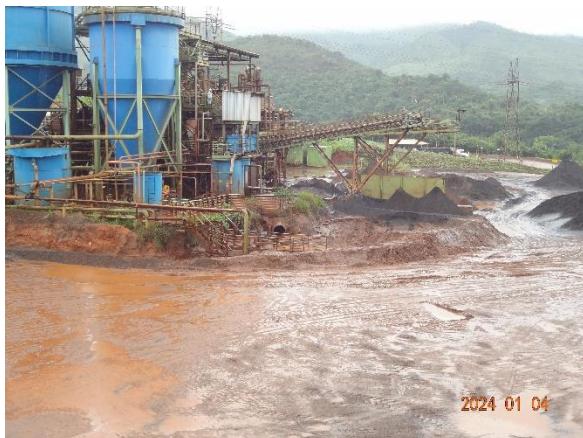
Foto 4 Tanques verticais azuis de decantação de rejeito. Caixa horizontal a esquerda de armazenamento de água recirculada.

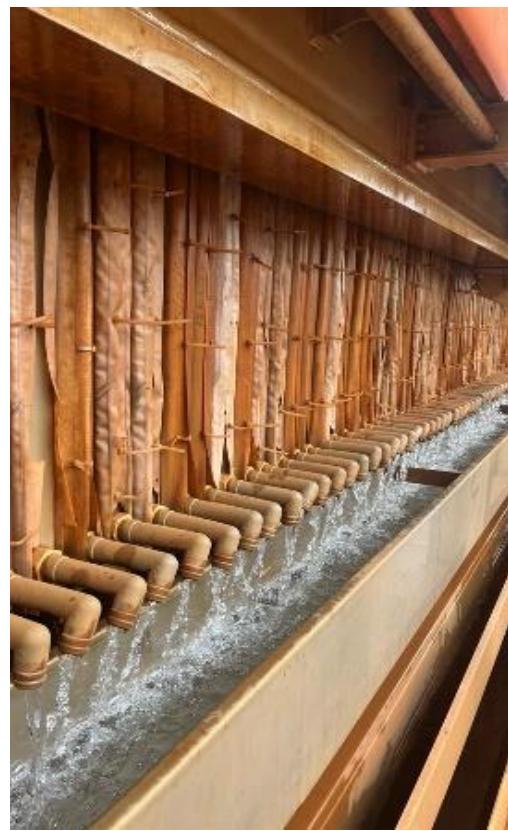
Foto 15 Sessões de Filtro Prensa na unidade

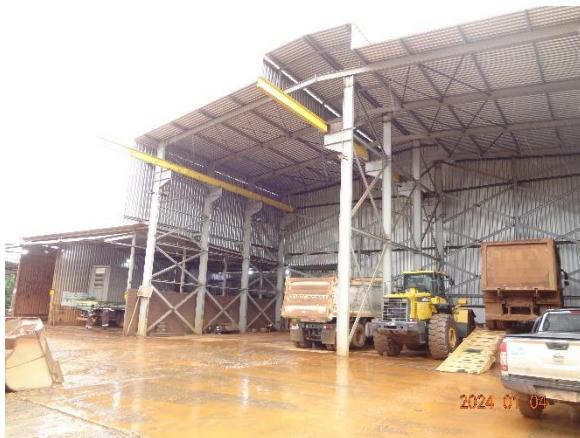
Foto 28 Piso e canaleta na oficina localizada na UTM a seco

Nestas oficinas foi possível observar durante a vistoria que o piso apresenta condições de impermeabilidade em boas condições, não sendo verificadas trincas (Foto 28, Foto 30 e Foto 31).

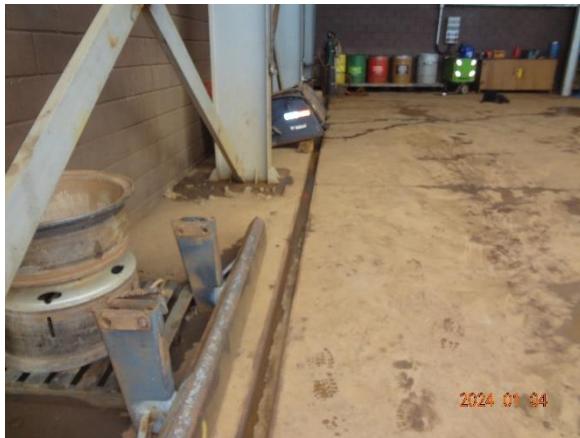
Foto 30 Canaletas na oficina junto aos lavadores de carros e caminhões.

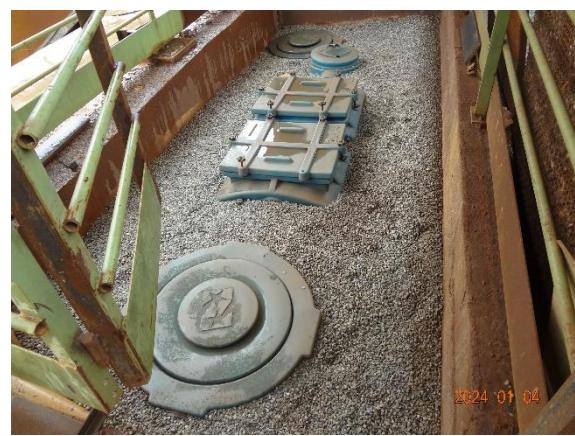
Foto 37 Estrutura em gabião de entrada do sumidouro que recebe o efluente da CSAO da Oficina, lavadores e ponto de abastecimento.

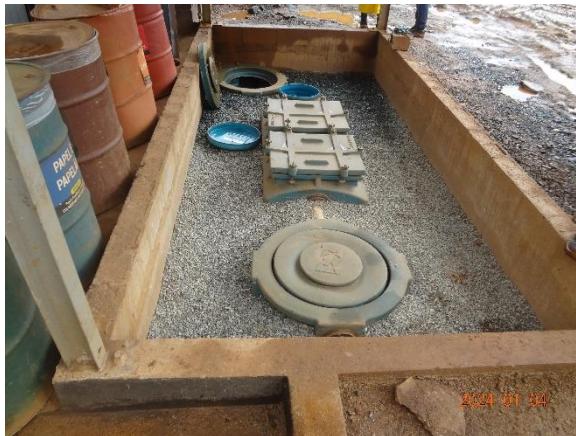
Foto 48 CSAO das Baías de Resíduos e Coleta Seletiva.  
Transbordo devido a entrada de água de chuva.

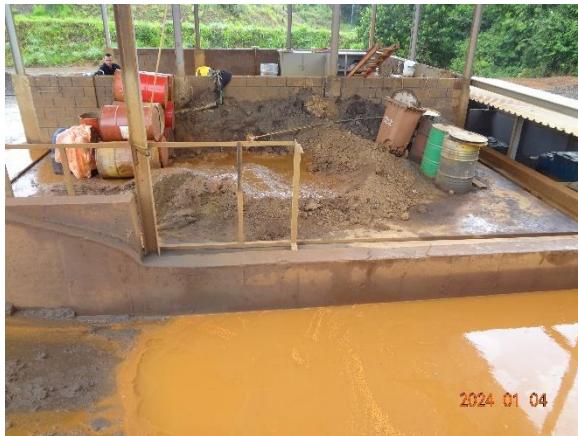
Foto 52 Bacia de sedimentação de efluente contaminado

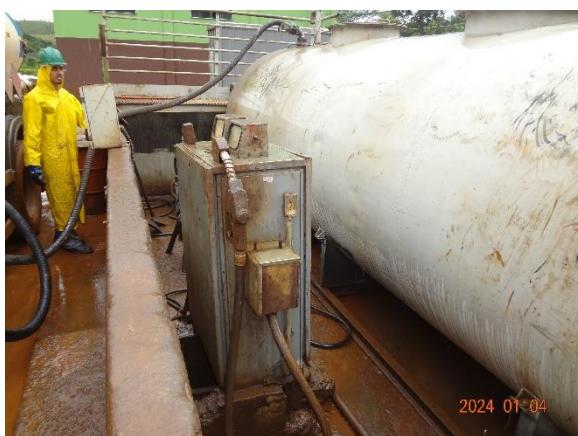
Foto 56 Bacia de contenção do tanque de combustível

Durante a vistoria foi possível verificar que o piso da pista de abastecimento encontra-se em boas condições. Não apresenta trincas e está impermeabilizado (Foto 56).

Há bacias de contenção no entorno do tanque? Quais as condições da bacia?	O tanque está localizado dentro de bacia de contenção, que aparentemente apresenta piso impermeabilizado sem sinais de trincas (Foto 56).
Foi observada alguma evidência de derramamento de combustível e/ou óleo no ponto de abastecimento ou no seu entorno?	A bomba de abastecimento está localizada dentro da bacia de contenção (Foto 57). E durante a vistoria não foram observados sinais de derramamento de óleo.
Há CSAO? É possível abrir com facilidade para manutenção periódica e para vistorias/fiscalizações?	Ao lado do ponto de abastecimento foi observado uma caixa de concreto que recebe o material carreado pelas canaletas. Desta caixa o efluente é direcionado por tubulação para a CSAO da oficina mecânica.
Outras observações relevantes	Não foram observadas outras questões relevantes

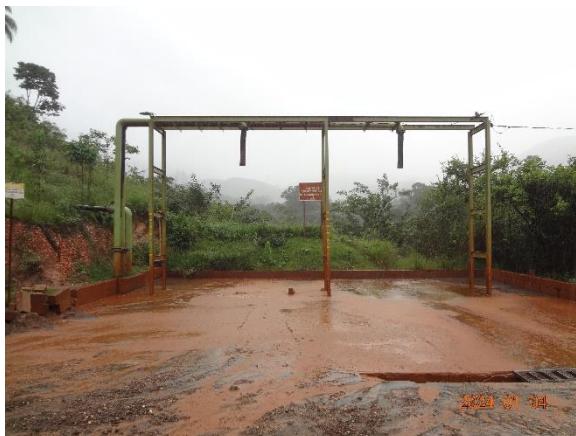
Foto 58 Canaleta na pista de abastecimento com entupimento devido a lama. Sedimento retirado estava sendo conduzido para galpão de armazenamento de sedimentos Classe 1

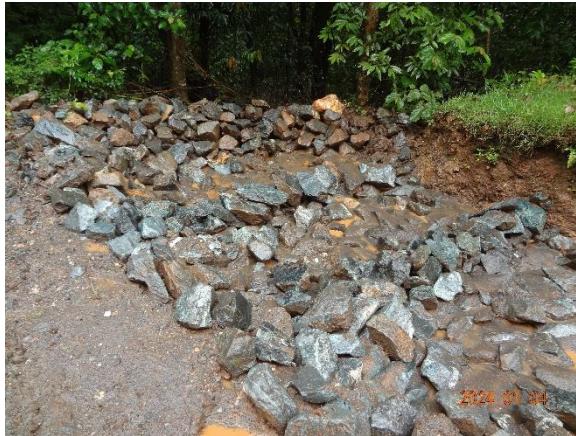
Foto 60 Estrutura de pedra construída para diminuir o carreamento de sedimento para o curso d'água e diminuir a velocidade do fluxo da enxurrada.
