PARECER ÚNICO Nº 1375381/2017 (SIAM)

INDEXADO AO PROCESSO: Licenciamento Ambiental	PA COPAM: 00074/1980/087/2017	SITUAÇÃO: Sugestão pelo Deferimento
FASE DO LICENCIAMENTO: Licença Prévia e de Instalação Concomitantes – LP+LI	VALIDADE DA LICENÇA: 6 anos

EMPREENDEDOR: Votorantim Metais Zinco S.A.	CNPJ: 42.416.651/0006-11	
EMPREENDIMENTO: Votorantim Metais Zinco S.A.	CNPJ: 42.416.651/0008-83	
MUNICÍPIO(S): Juiz de Fora	ZONA: Rural	
COORDENADAS GEOGRÁFICA (DATUM): SAD 69	LAT/Y 21°43'4,5" LONG/X 43°28'38,2"	
LOCALIZADO EM UNIDADE DE CONSERVAÇÃO: <input type="checkbox"/> INTEGRAL <input type="checkbox"/> ZONA DE AMORTECIMENTO <input type="checkbox"/> USO SUSTENTÁVEL <input checked="" type="checkbox"/> NÃO		
BACIA FEDERAL: Rio Paraíba do Sul	BACIA ESTADUAL: Rio Paraíba	
UPGRH: PS1 – Região da Bacia do Rio Paraíba	SUB-BACIA: córrego Três Pontes	
CÓDIGO: A-05-03-7	ATIVIDADE OBJETO DO LICENCIAMENTO (DN COPAM 74/04): Barragem de contenção de rejeitos/resíduos	CLASSE: 6
CONSULTORIA/RESPONSÁVEL TÉCNICO: Limiar Consultoria e Projetos Ltda. Flávia Dolabella (Eng ^a . Química) – Coordenação técnica e elaboração do EIA/RIMA		REGISTRO: CRQ 02301439-2 ^a R
RELATÓRIO DE VISTORIA: 087/2017		DATA: 05/

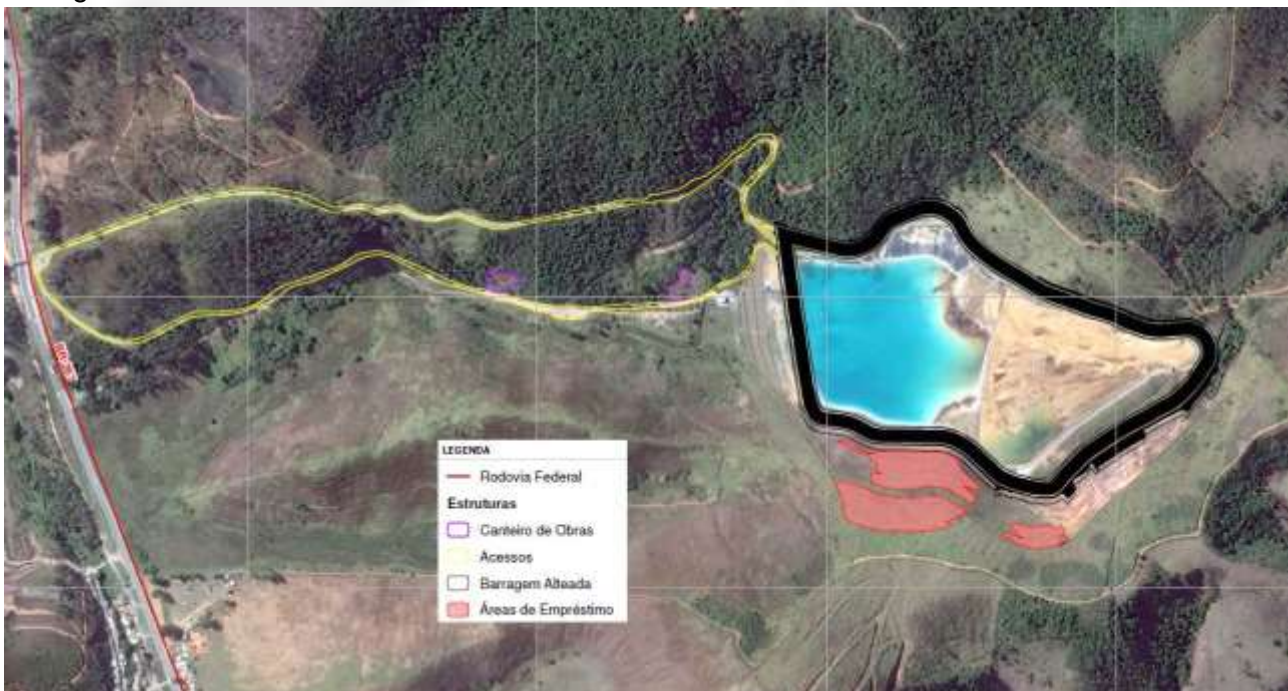
A imagem a seguir apresenta o layout geral do empreendimento, após o alteamento da barragem da Pedra.

Figura 2: Layout geral da barragem da Pedra.

Dados Gerais	
Localização	Quadricula 21°43'04" e 21°43'32" de latitude Sul e 43°28'29" e 43°28'50" de longitude Oeste
Finalidade	Contenção de rejeito do processo hidrometalúrgico da produção de Zinco
Cota da Crista atual [m]	751,0
Cota da Crista Etapa 2 [m]	761,0
NA Normal atual [m]	749,0
NA Normal Etapa 2 [m]	759,0
Altura da Barragem atual [m]	33,0
Altura da Barragem Etapa 2 [m]	43,0
Volume do Reservatório atual [m³]	1.634.000
Volume do Reservatório após Etapa 2 [m³]	3.534.000
Tipo de Seção	Homogênea
Instrumentação	Marcos superficiais, pinos de recalque, inclinômetros, indicadores de nível de água, piezômetros tipo Casagrande e piezômetros elétricos
Revestimento Interno	Possui
Estrutura Vertente	Bombeamento com tratamento do efluente

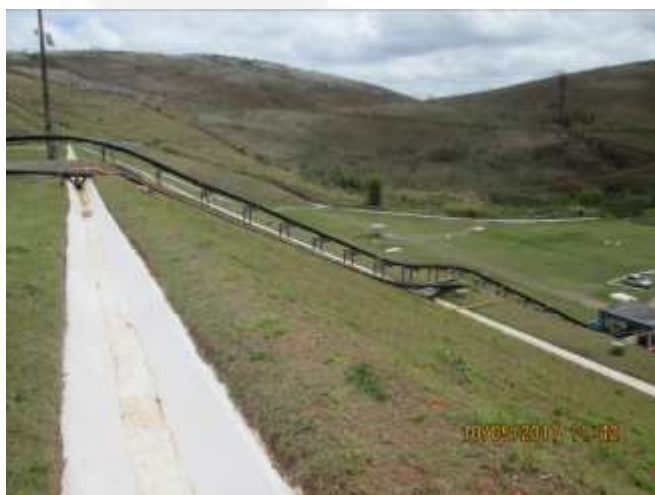
Figura 03: Tubulação de retorno da água sobrenadante.

Junto à estrada de manutenção, a tubulação de retorno de PEAD foi assentada dentro de uma canaleta retangular de concreto armado para captção do efluente caso ocorram vazamentos ou rompimento das tubulações. A transposição da rodovia BR-267, do córrego Três Pontes, do ramal ferroviário e o encaminhamento desta tubulação dentro da área da fábrica até a ETEI foi efetuada juntamente com a tubulação de bombeamento de jarosita.

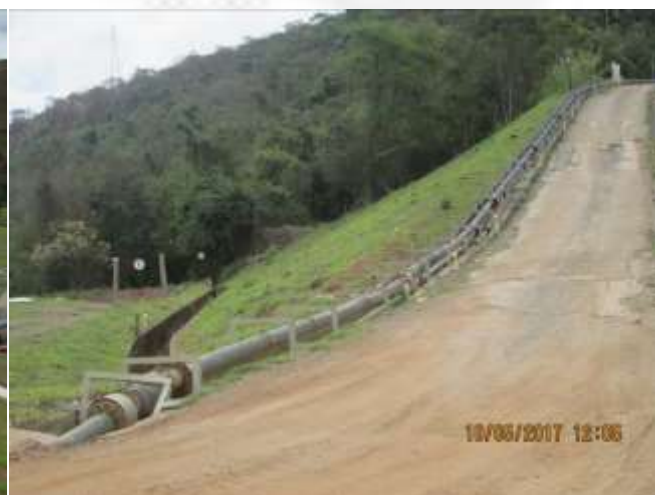
Figura 04: Tubulação de bombeamento de resíduos para a barragem.

Com o objetivo de atender à manutenção da tubulação existe uma estrada de manutenção, dotada de canaleta de concreto, impermeabilizada, onde estão assentadas as tubulações de recalque de jarosita por todo o percurso. Os resíduos dos processos de limpeza ou eventuais vazamentos são coletados e conduzidos para a bacia de contenção no interior da fábrica ou para o reservatório.

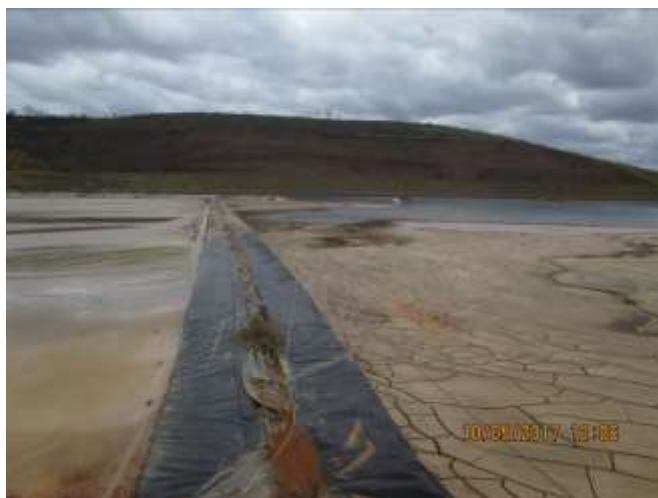
Figura 05: Dique divisor.

Em virtude de problemas na impermeabilização da barragem a operação foi interrompida em abril de 2007. A solução encontrada para o problema foi a construção de um dique divisor no reservatório (montante e jusante). Em dezembro de 2008 houve a conclusão do reservatório de
