Parecer nº 18/FEAM/URA JEQ - CAT/2024

**PARECER N° 18/2024 REFERENTE AO RECURSO CONTRÁRIO AO INDEFERIMENTO DO PROCESSO DE LICENCIAMENTO AMBIENTAL**

Nº Documento do Parecer Único vinculado ao SEI:	PA:	SITUAÇÃO:	
90050853	SLA 4550/2022		<b>Sugestão pelo Indeferimento</b>
EMPREENDEDOR:	FAZENDA SEQUOIA MINAS LTDA	CNPJ:	21.882.915/0001-48
MUNICÍPIO:	Angelândia/MG	ZONA:	Rural
CÓDIGO:	ATIVIDADE OBJETO DO LICENCIAMENTO (DN COPAM 217/2017):	CLASSE	
G-01-03-1	Culturas anuais, semiperenes e perenes, silvicultura e cultivos agrossilvipastoris, exceto horticultura		4
G-05-02-0	Barragem de irrigação ou de perenização para agricultura		
G-04-01-4	Beneficiamento primário de produtos agrícolas: limpeza, lavagem, secagem, despolpamento, descascamento, classificação e/ou tratamento de sementes		
G-02-07-0	Criação de bovinos, bubalinos, equinos, muares, ovinos e caprinos, em regime extensivo		
G-01-01-5	Horticultura (floricultura, oléricultura, fruticultura anual, viveiricultura e cultura de ervas medicinais e aromáticas)		
A-03-01-8	Extração de areia e cascalho para utilização imediata na construção civil

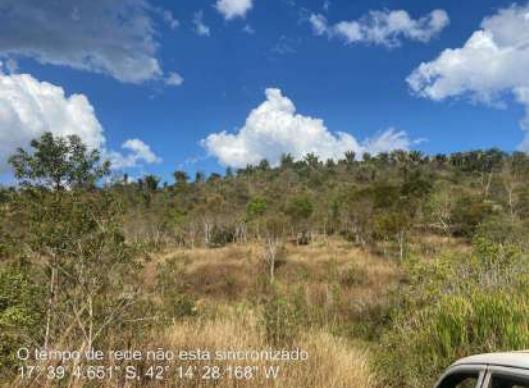
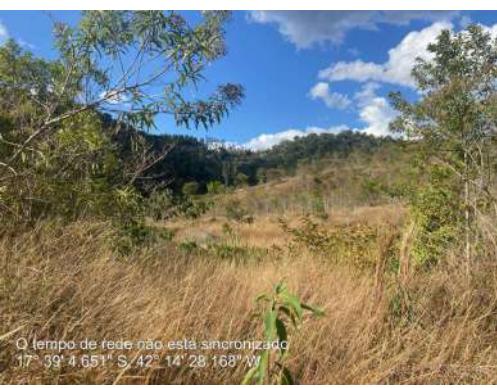
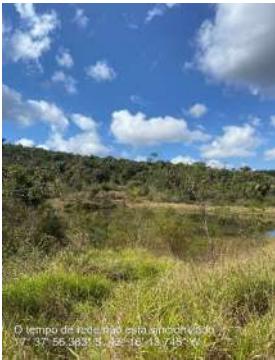
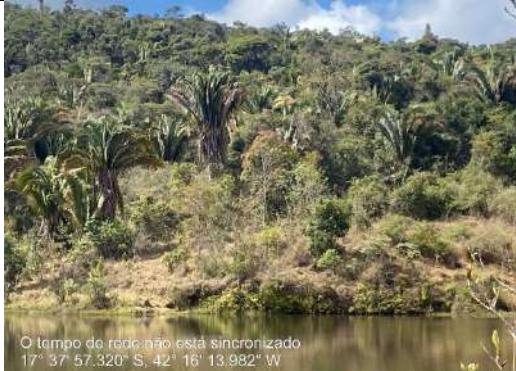
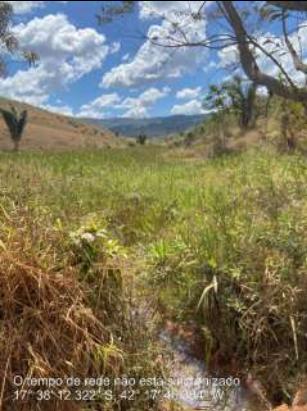
Figura 3. Imagem das áreas de compensação

<p>O tempo de rede não está sincronizado 17° 39' 4.651" S, 42° 14' 28.168" W</p>
<p>Pontos de coordenadas do PTRF para compensação em APP</p>

<p>O tempo de rede não está sincronizado 17° 37' 56.363" S, 42° 18' 15.718" W</p>	<p>Pontos de coordenadas do PTRF para compensação em APP</p>

<p>O tempo de rede não está sincronizado 17° 37' 57.320" S, 42° 16' 13.982" W</p>
<p>Área de Compensação em APP ao redor do barramento.</p>

<p>O tempo de rede não está sincronizado 17° 36' 12.322" S, 42° 7' 46.044" W</p>	<p>Área de Compensação em APP ao redor do barramento.</p>
<p>Área de Compensação e APP</p>

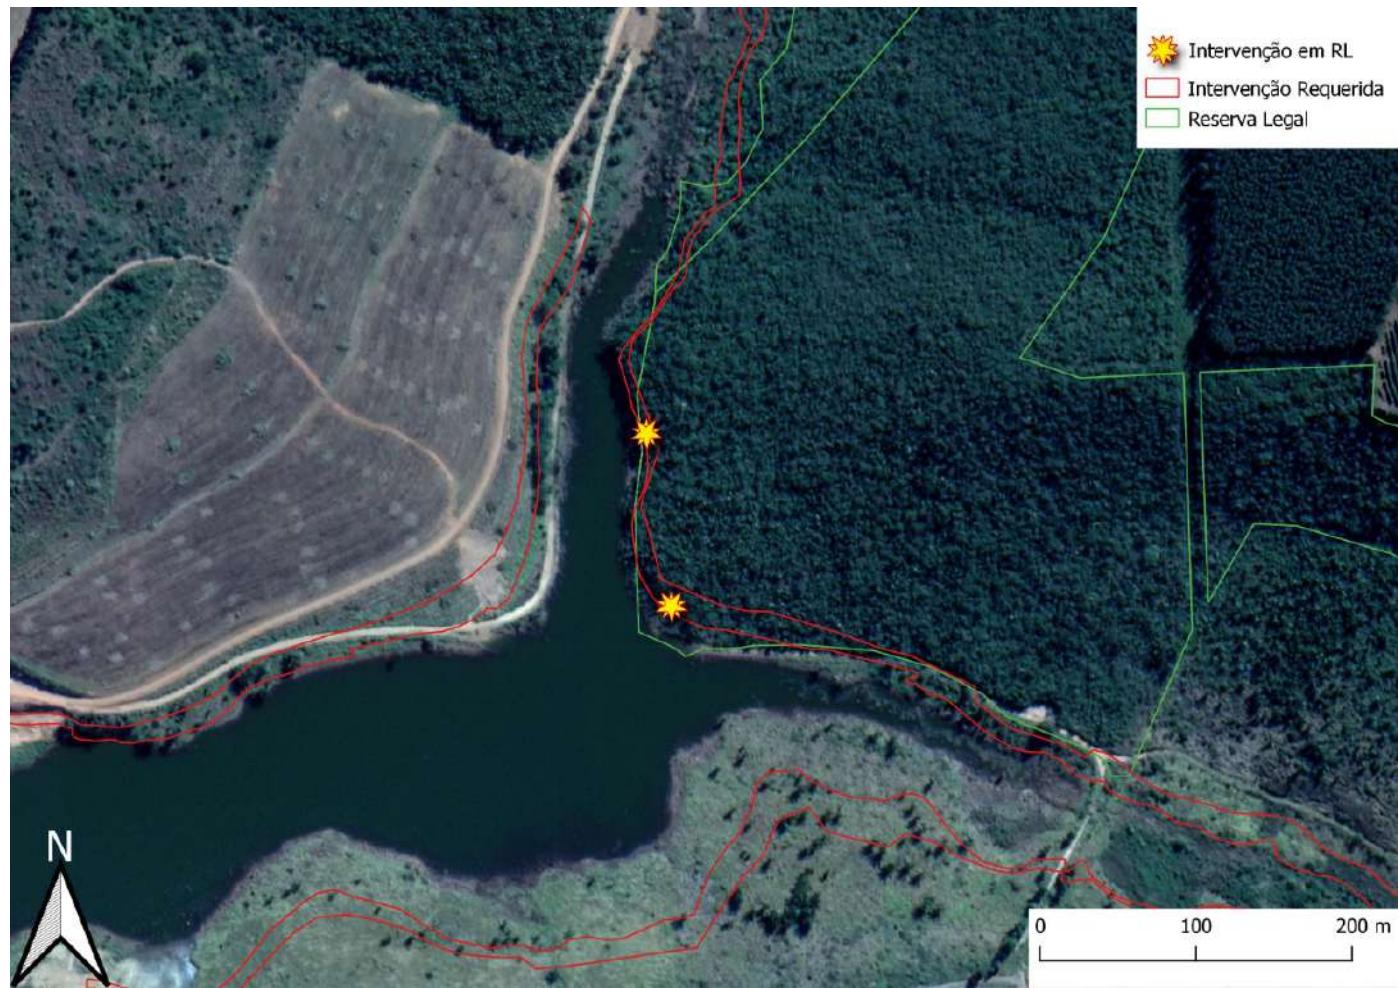
As poligonais das RL e Áreas de Preservação Permanentes - APP, apresentadas no processo, não estão em conformidade com o CAR e planta topográfica do imóvel. É solicitado intervenção ambiental dentro da RL, mais precisamente nas coordenadas UTM / SIRGAS 2000 1 - X: 788405 / Y: 8048398 e 2 - X: 788389 / Y: 8048509, como visto abaixo:

**Imagem 1:** Intervenção em RL. OBS: A poligonal da reserva legal foi baixada do CAR.

As constatações supracitadas que foram retiradas do CAR e vistoria de campo e para tanto, não estão de acordo com a legislação vigente e vedam intervenção ambiental com supressão de cobertura vegetal nativa.

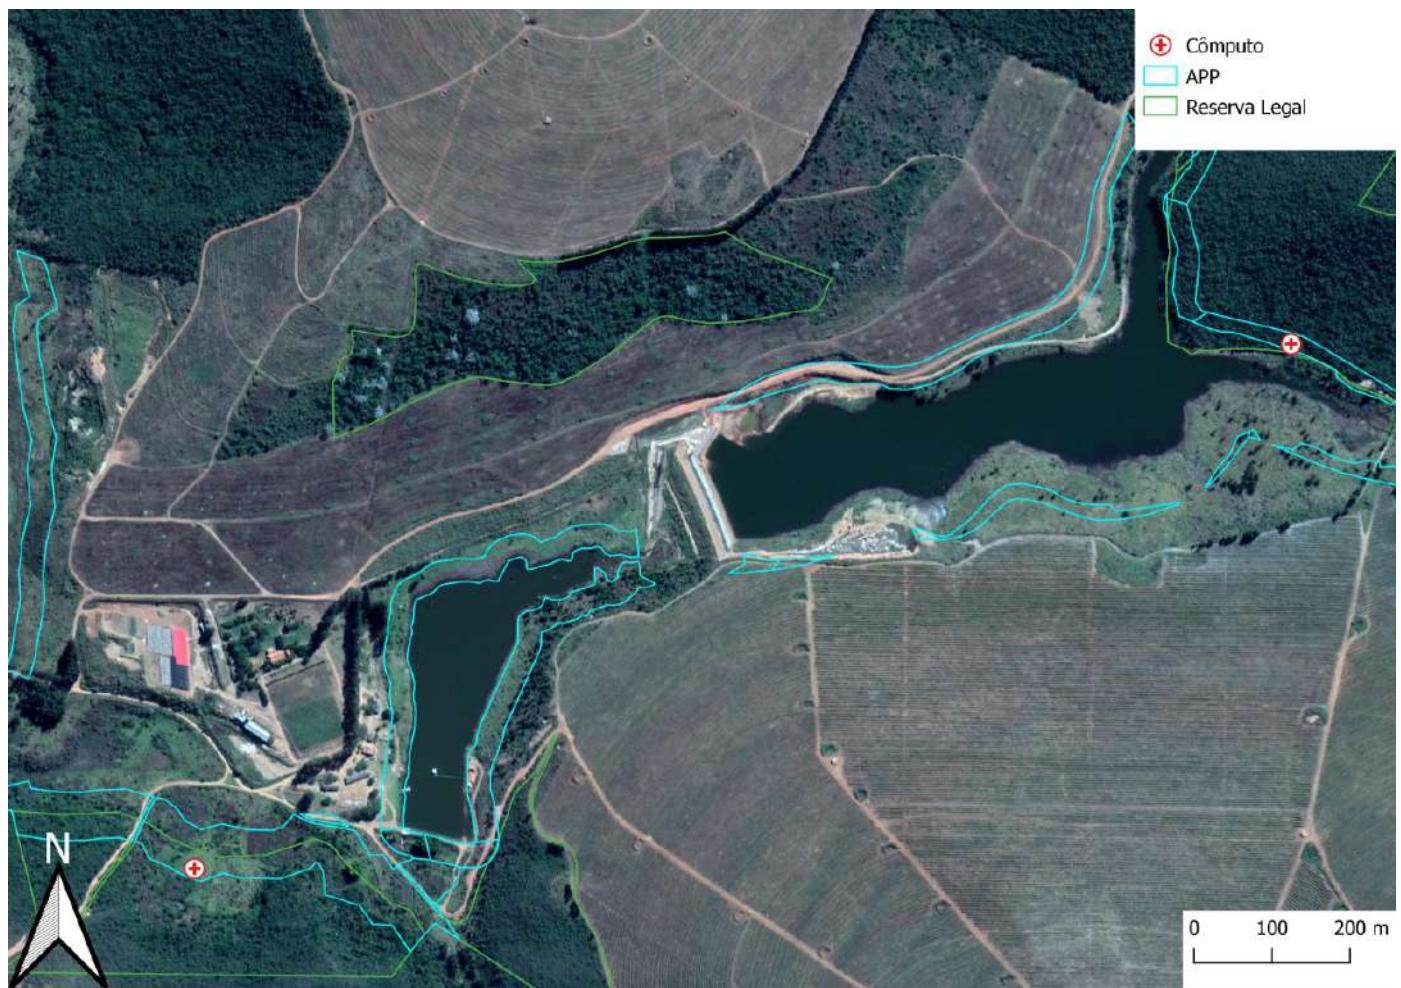
Foi observado também o cômputo de APP como RL, nas coordenadas UTM / SIRGAS 2000 1 - X: 787134 / Y: 8047705 e 2 - X: 788542 / Y: 8048379, como pode ser observado na imagem abaixo:

**Imagen 2:** Cômputo de APP como RL. OBS: A poligonal da reserva legal foi baixada do CAR.

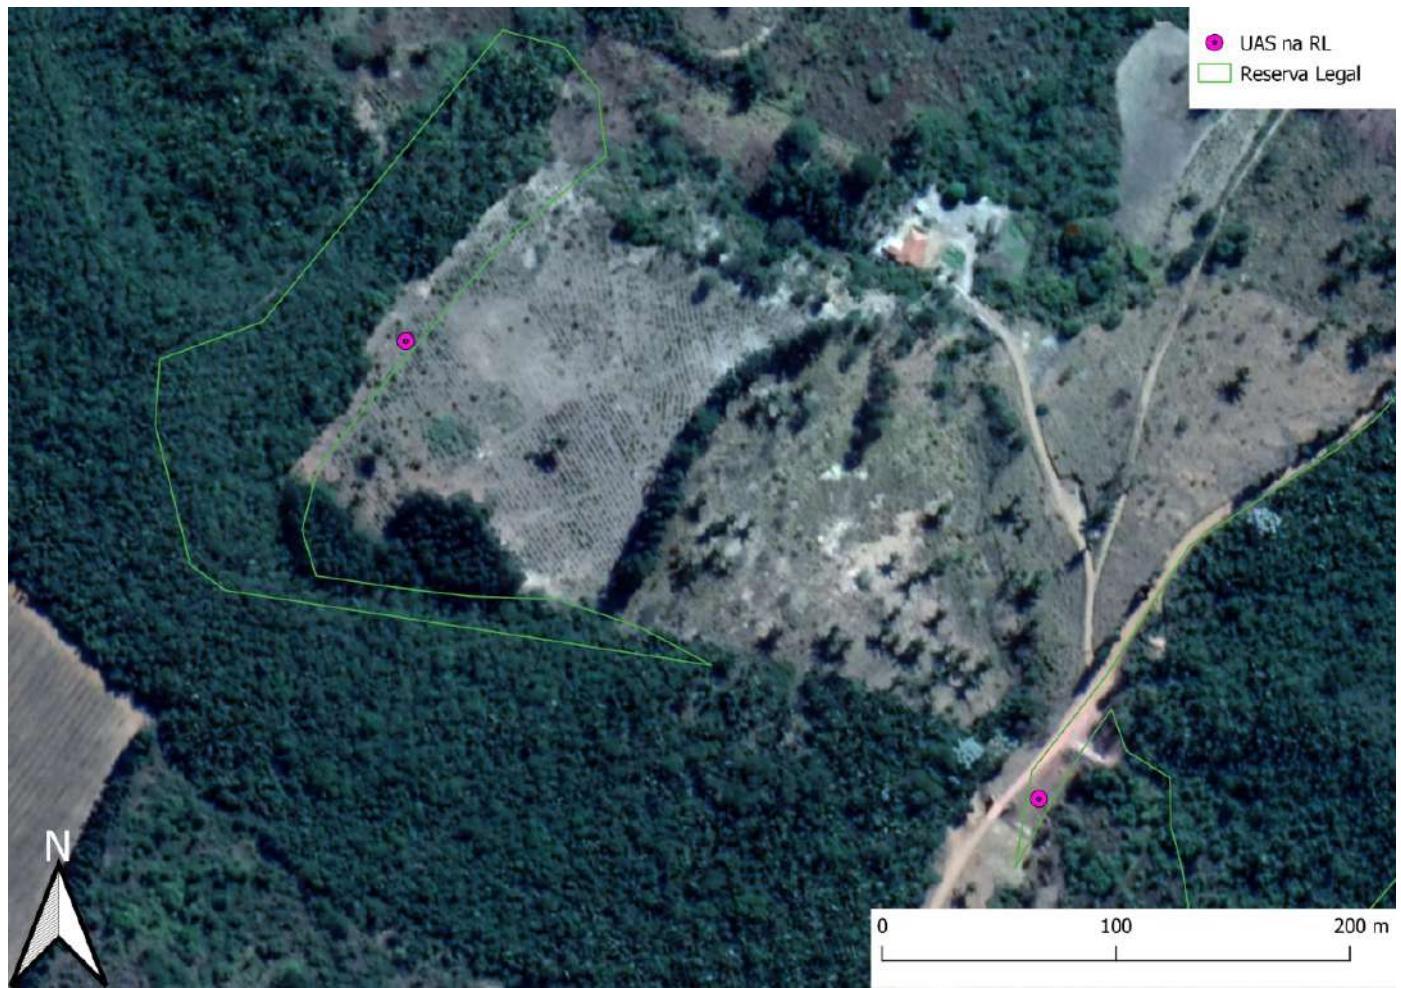
Foi observado também uso alternativo do solo na RL, como pode ser observado nas coordenadas UTM / SIRGAS 2000 1 - X: 788149 / Y: 8049023 e 2 - X: 788420 / Y: 8048827, como na imagem abaixo:

**Imagem 3:** Uso alternativo do solo na RL. OBS: A poligonal da reserva legal foi baixada do CAR.

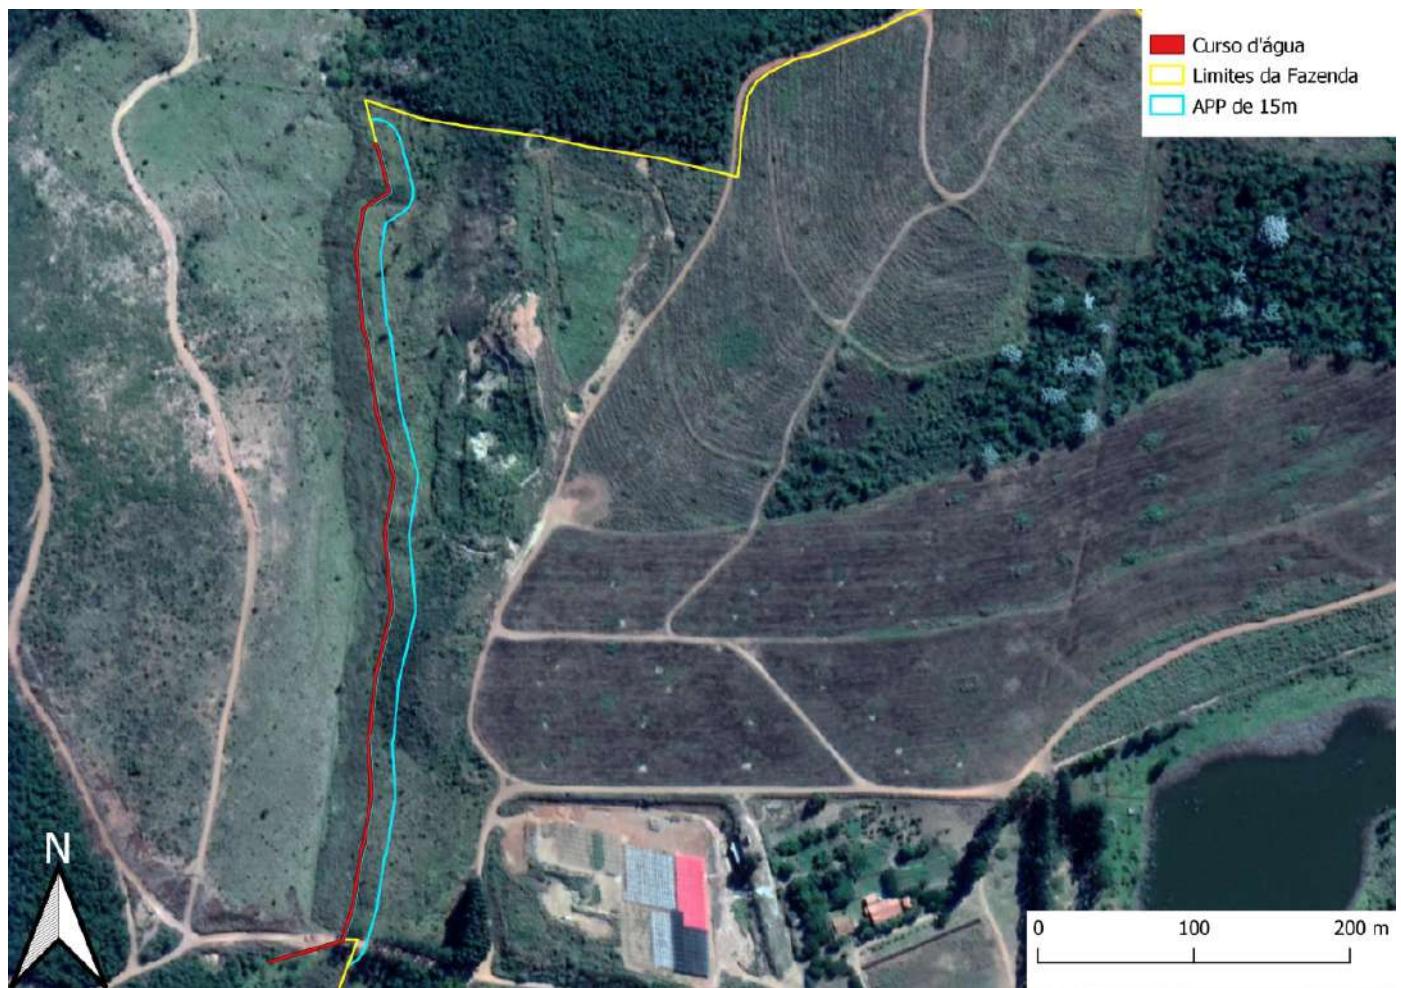
Em uma das APP do imóvel, foi observado que as medidas não estavam condizentes com a legislação ambiental, sendo calculada em 15 m, como é possível notar nas coordenadas UTM / SIRGAS 2000 X: 786928 / Y: 8048219, abaixo esboçado:

**Imagen 4:** APP declarada no CAR contendo apenas 15 m. APP baixada do CAR.
