Processo Administrativo nº 459040/16

Auto de Infração nº 44430/2010

RECURSO ADMINISTRATIVO

**AVALIAÇÃO AMBIENTAL (AVALIAÇÃO PRELIMINAR E
CONFIRMATÓRIA), DOS SOLOS DAS BACIAS DE
INFILTRAÇÃO**

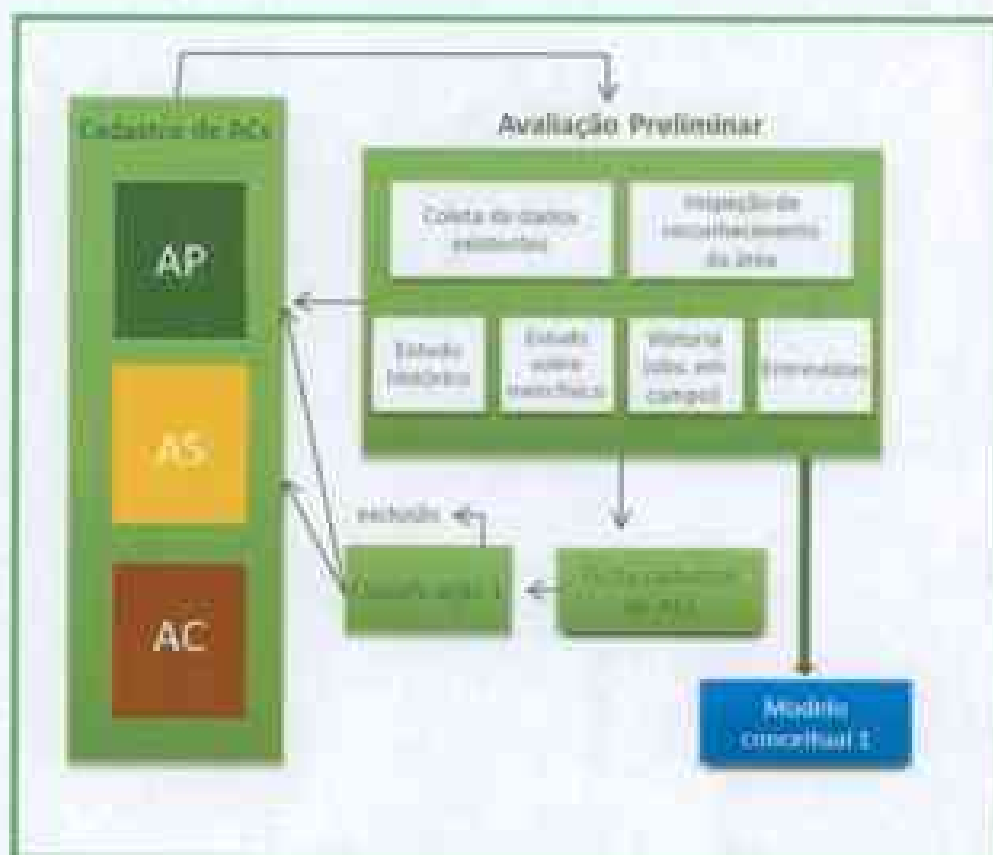
Figura 2: Modelo Esquemático de Avaliação Preliminar

Uma visualização dessa metodologia pode ser observada na figura 3 a seguir:

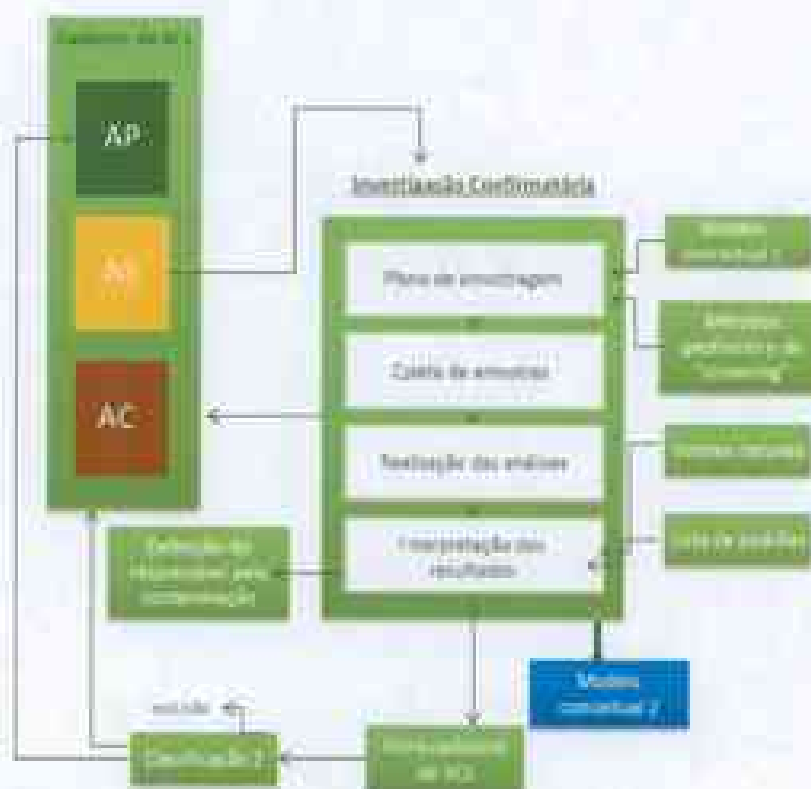
Fig. 04 - Modelo Esquemático de Investigação Confirmatória

Uma representação gráfica desta etapa de investigação pode ser observada na Fig. 04 - Avaliação Confirmatória, a seguir:

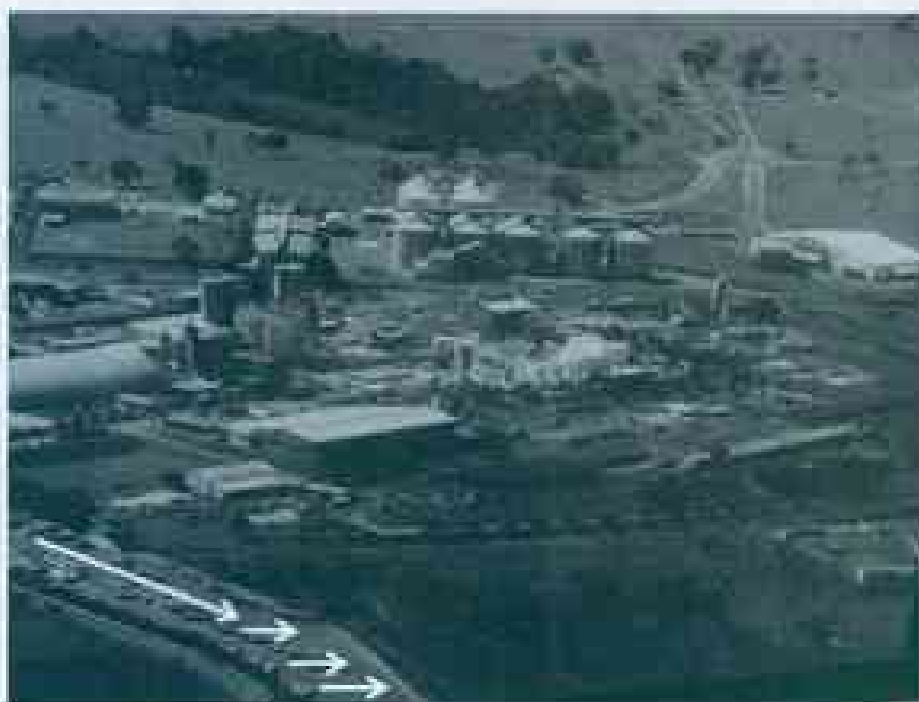
Na figura 5, as setas apontam para estas direções preferenciais de escoamento.

Figura 5 – Foto aérea de 2004 onde se observa o pátio de estacionamento. As setas indicam as direções de escoamento preferenciais.

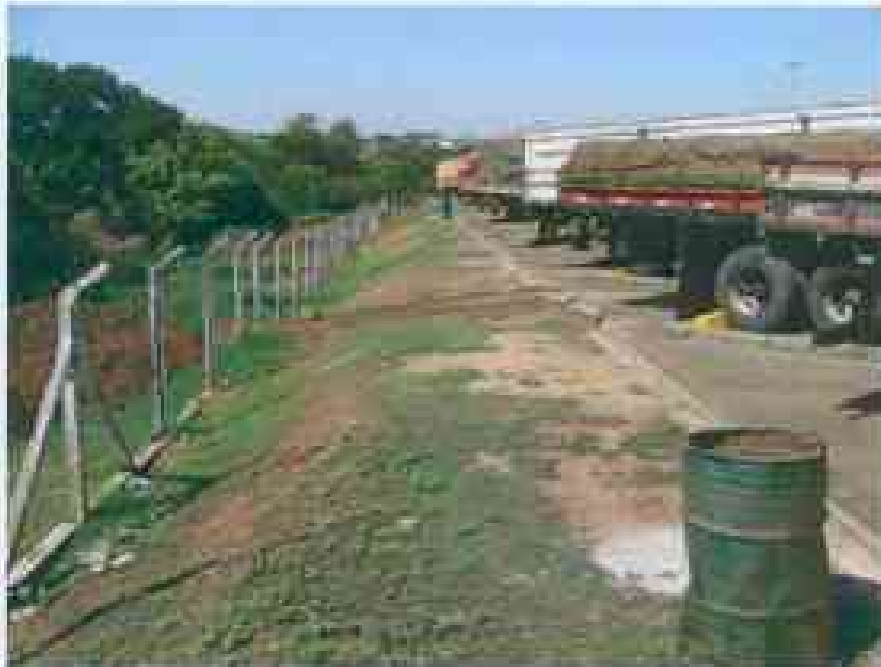
Figura 07 – Fotografia 01 – Visão geral do pátio de estacionamento. Notar as estruturas de drenagem (bigodas), e as bacias de infiltração imediatamente após as canaletas.

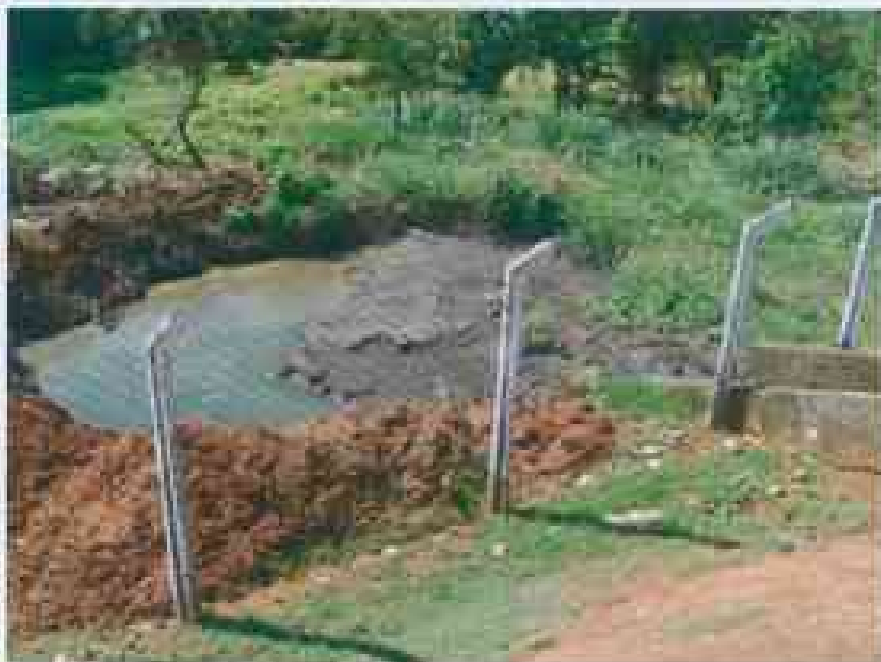
Os problemas observados e que podem se constituir fontes de contaminação são o acúmulo destes resíduos nas bacias de infiltração levados pelo escoamento superficial e sua permanência nas bacias de infiltração.

Figura 08 – Fotografia 02 – Visão aproximada de uma bacia de infiltração.

Notar o acúmulo de resíduos (na sua maioria dejetos alimentares) e o tempo de residência nessas bacias.

- A qualidade dos solos não foi alterada pelas bacias de infiltração;
- Há uma alteração para água subterrânea para o parâmetro manganês, cuja origem é ainda incerta, podendo estar relacionada com atividades a montante da própria Cargill, ou de atividades de terceiros;
- As atividades de limpeza e recolhimento de resíduos devem ser incentivadas e aplicadas diariamente;

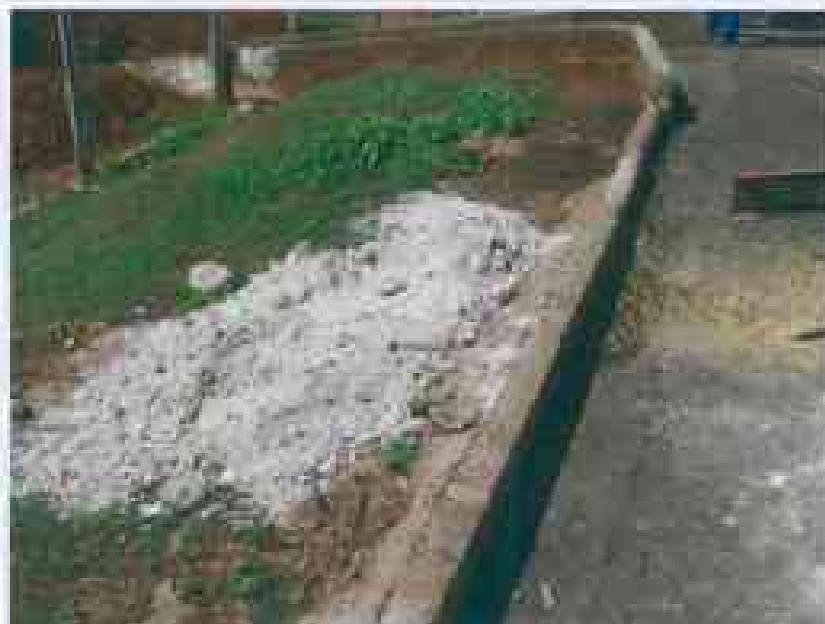
Figura 09 – Fotografia 03 – O intenso tráfego de caminhões e sua manutenção permite a perda de grãos e outros materiais que ficam depositados na pista do estacionamento e que podem ser carregados para as linhas de drenagem.

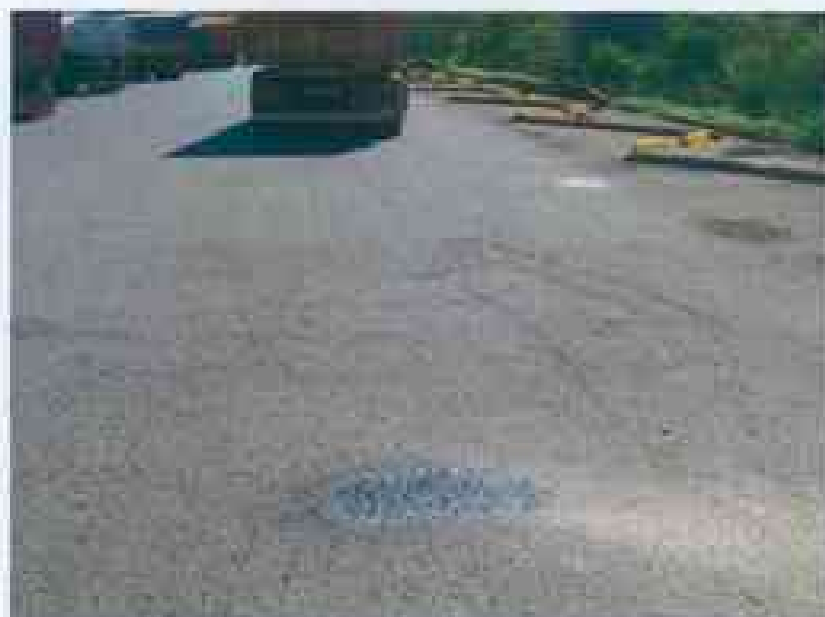
Figura 10 – Fotografia 04 – No período em que os caminhões estão estacionados as vezes ocorrem pequenos vazamentos ou reparações na parte mecânica que produzem perdas de substâncias ou resíduos mais agressivos ao meio ambiente tais como óleos e combustíveis. Notar a pequena mancha de óleo juntamente com uma pequena perda de grãos.

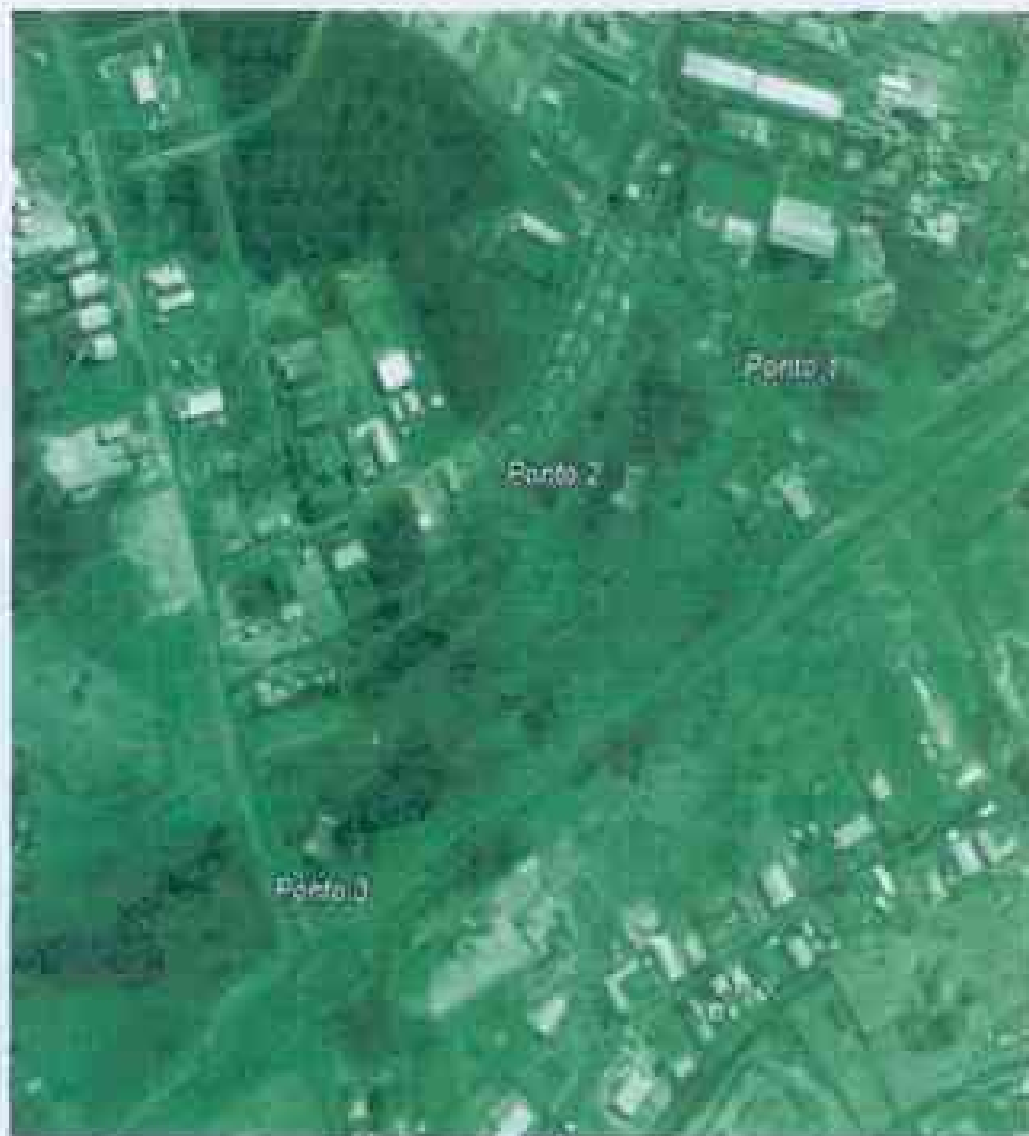
Figuras 1 - Locais dos pontos de amostragem.

Na figura 1 estão indicados os posicionamentos dos locais de amostragens.
