PARECER ÚNICO Nº 1114348/2013(SIAM)

INDEXADO AO PROCESSO: Licenciamento Ambiental	PA COPAM: 04110/2005/003/2013	SITUAÇÃO: Sugestão pelo Deferimento
FASE DO LICENCIAMENTO: Licença de Operação		VALIDADE DA LICENÇA: 06 anos

EMPREENDEDOR: Cerâmica Alto da Colina Ltda. – ME	CPF: 03.294.031/0001-90
EMPREENDIMENTO: Cerâmica Alto da Colina Ltda. – ME	CNPJ: 03.294.031/0001-90
MUNICÍPIO: Igaratinga/MG	ZONA: Urbana

RELATÓRIO DE VISTORIA: 182/2013	DATA: 12/09/2013
--	-------------------------

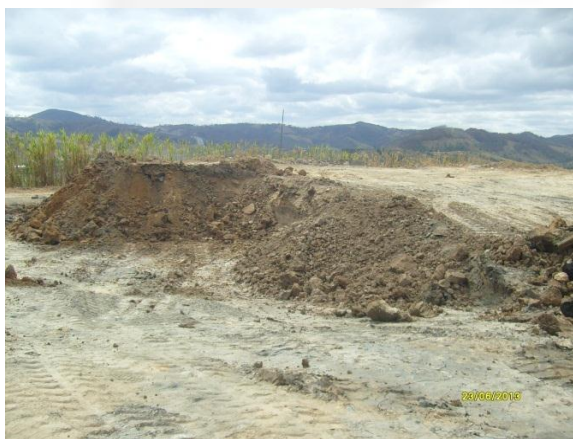
A argila é armazenada no pátio de estocagem do empreendimento. A lenha é armazenada em áreas próximas aos fornos. O pó de balão é armazenado em depósito com piso impermeabilizado com concreto, coberto e com portão. Ressalta-se que o empreendimento procedeu à implantação do dosador de pó de balão, conforme solicitado através do ofício de informações complementares protocolo nº 1795013/2013.

Foto 1: Depósito de argila.

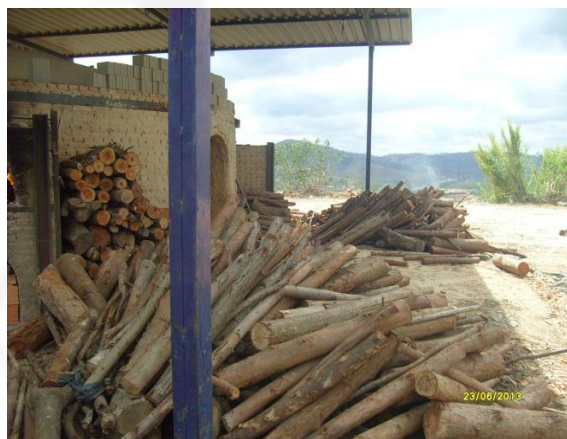
Foto 2: Depósito de lenha.

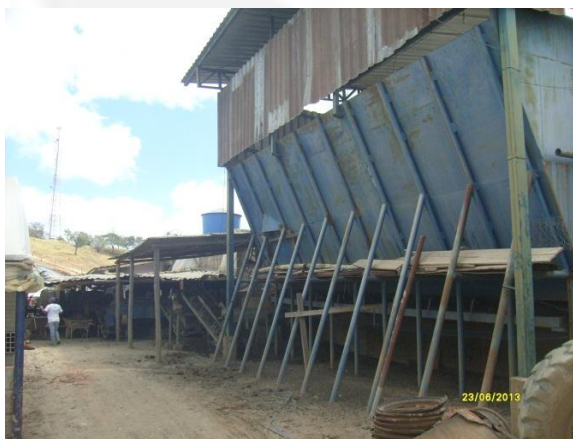
O processo industrial da Cerâmica Alto da Colina Ltda. inicia-se com o abastecimento do caixão alimentador com a argila e do dosador com o pó de balão, por meio de pá carregadeira. Por gravidade, estes materiais são remetidos ao misturador, por uma correia rolante.

Foto 3: Caixaão alimentador.

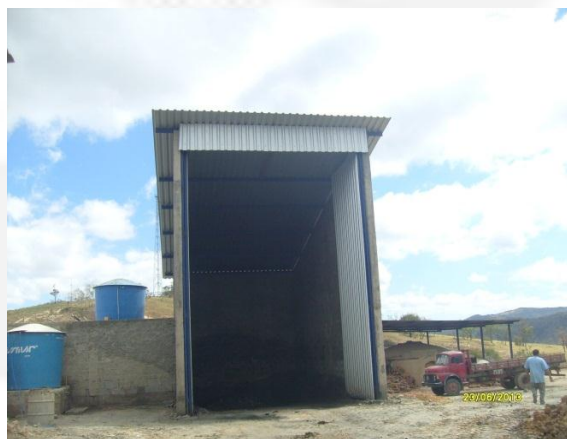
Foto 4: Depósito de pó de balão.

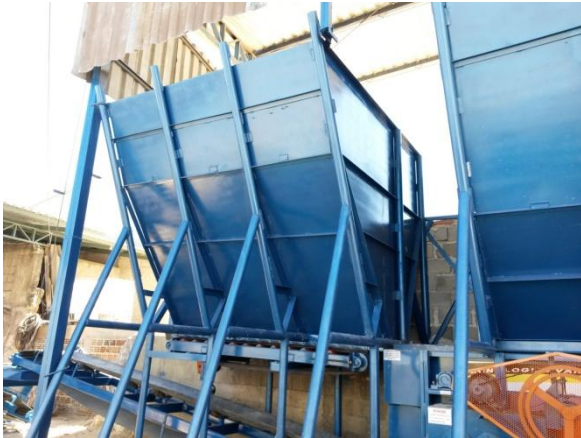
Foto 5: Dosador de pó de balão.

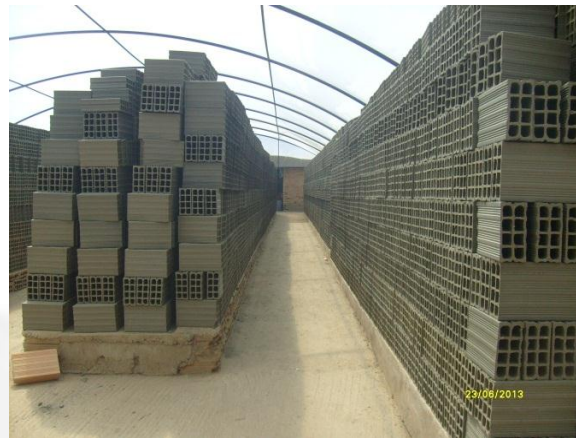
Conforme verificado em vistoria, o empreendimento possui 4 (quatro) fornos, sendo 3 (três) do tipo tatu e 1 (um) tipo abóbora, além de 9 (nove) estufas para a secagem dos tijolos. Ressalta-se que o empreendimento possui termopar para o controle da temperatura dos fornos.

Foto 6: Estufas de secagem dos tijolos.

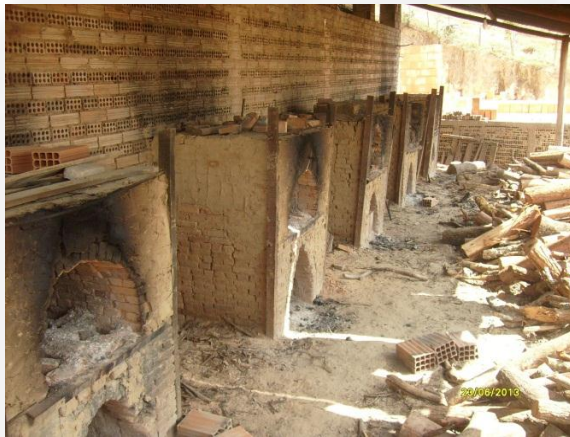
A partir daí, a extrusão da mistura é feita a vácuo pela maromba, sendo executado o corte dos artefatos cerâmicos no cortador automático ao passar pela esteira. Depois de conformadas, as peças são retiradas e transportadas em carrinhos manuais para secagem natural nas estufas plásticas transparentes, onde ficam por aproximadamente 4 dias para secagem natural. Em seguida, os tijolos são levados aos fornos para a queima a uma temperatura de 900 °C.

Obtido o cozimento adequado, após aproximadamente 30 horas de queima, as peças sofrem o resfriamento dentro do próprio forno de queima a partir da circulação de ar, o qual, após receber calor, é direcionado para a chaminé de saída. Após o ciclo, os tijolos são retirados do forno e transportados novamente para o pátio apropriado, onde aguardarão a expedição para os clientes.

Foto 7: Forno.

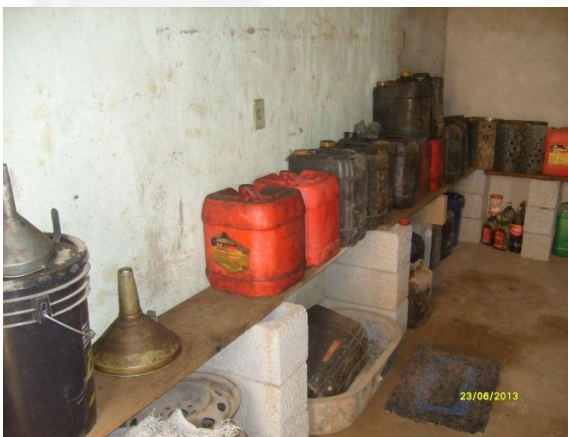
Foto 9: Depósito para resíduos oleosos.

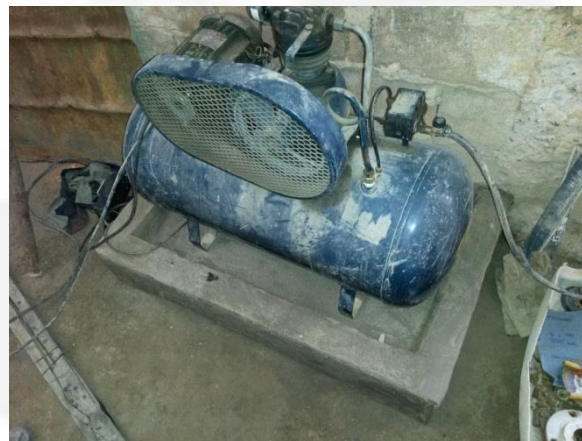
Em ocasião da vistoria, foi possível verificar que o compressor encontrava-se em área impermeabilizada, porém, sem bacia de contenção. Foi solicitada a adequação de tal área através do ofício de informações complementares protocolo nº 1795013/2013. A adequação foi realizada e comprovada através de arquivo fotográfico protocolado sob nº R0026647/2014.

Foto 10: Compressor com bacia de contenção.

- Compressor instalado em área coberta, impermeabilizada e com bacia de contenção.

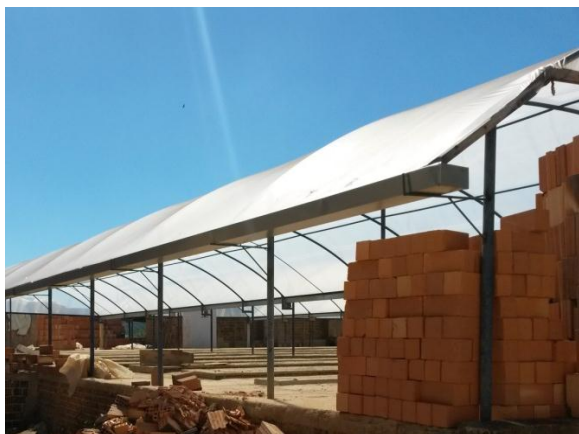
Em ocasião da vistoria foi possível verificar que o sistema de drenagem de águas pluviais encontrava-se parcialmente instalado. Através do ofício de informações complementares protocolo nº R1795013/2013, foi solicitada a complementação deste sistema em todo o empreendimento. A adequação foi realizada e comprovada através de arquivo fotográfico protocolado sob nº R0026647/2014.

Foto 11: Sistema de drenagem pluvial.

- Sistema de drenagem de águas pluviais implantado.

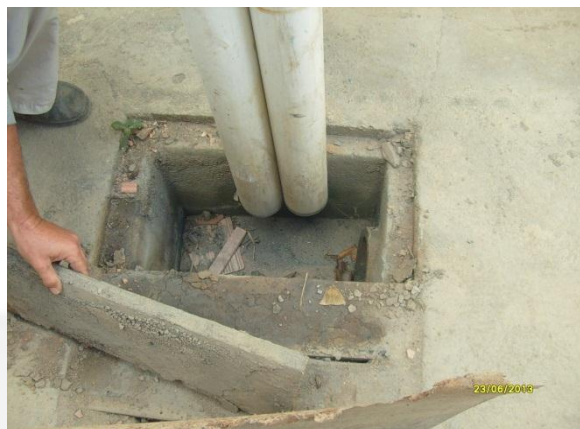
Foto 12: Caixa de sedimentação – drenagem pluvial.

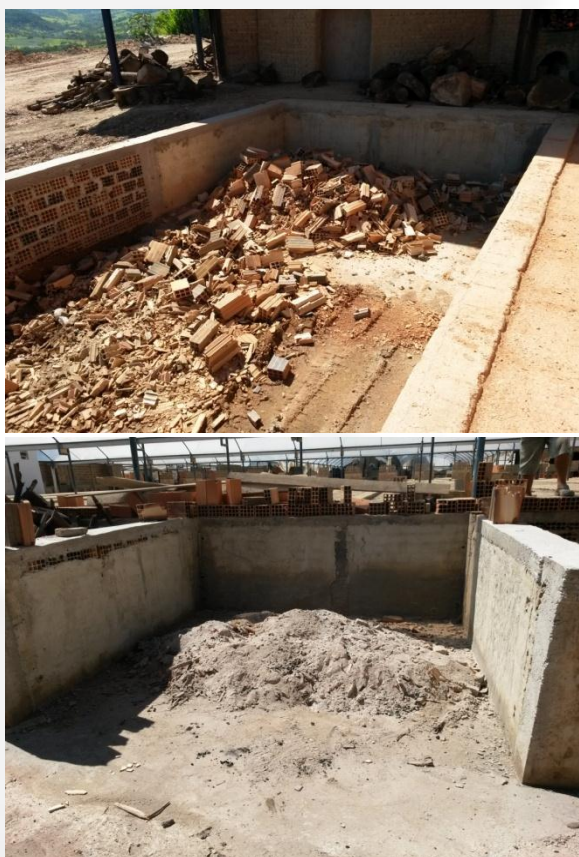
Os cacos de tijolos crus retornam ao processo produtivo. Os cacos de tijolos queimados e as cinzas são armazenados em depósito temporário e posteriormente são doados para a prefeitura do município. O lixo doméstico é destinado à coleta pública municipal. Ficarão condicionados no Anexo I deste Parecer Único o correto armazenamento e destinação dos resíduos sólidos gerados no empreendimento. Além disso, ficará condicionada no Anexo II deste Parecer Único a apresentação de relatórios de controle e disposição destes resíduos.

Foto 13: Depósito de cacos de tijolos queimados.

Foto 14: Depósito de cinzas.

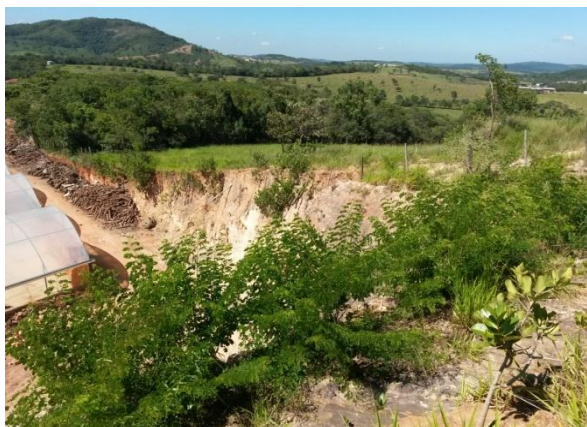
Ressalta-se que através do ofício de informações complementares protocolo nº 1795013/2013, foi solicitada a implantação da cortina arbórea no empreendimento. Tal solicitação foi atendida e comprovada através de arquivo fotográfico protocolado sob nº R0026647. Ficará condicionado no Anexo I deste Parecer Único o envio de arquivo fotográfico para a comprovação do desenvolvimento da cortina arbórea do empreendimento.

Foto 15: Cortina arbórea.

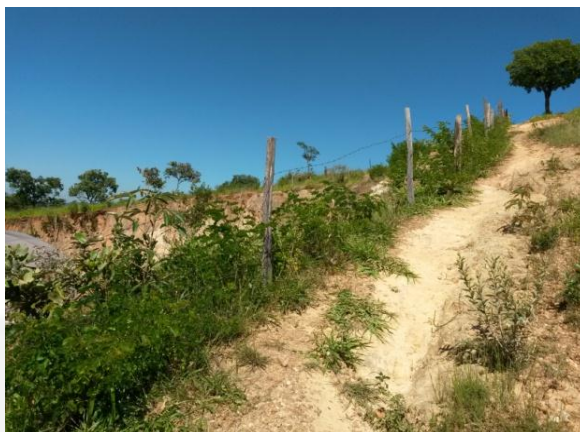
Foto 16: Cortina arbórea.

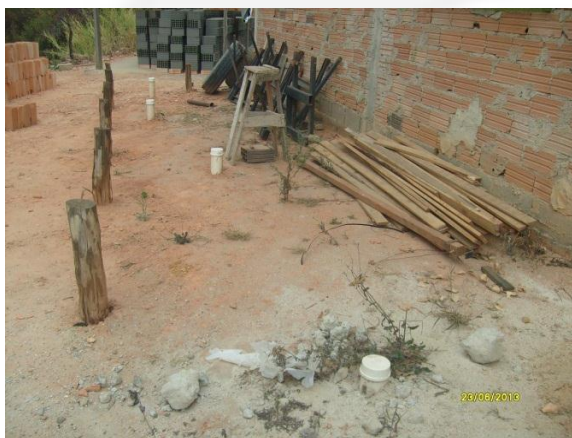
Os efluentes líquidos sanitários são destinados para sistema composto por fossa séptica, filtro anaeróbico, seguido de sumidouro. Será condicionada no Anexo II a realização do Automonitoramento dos efluentes líquidos sanitários.

Foto 17: Fossa séptica.

Conforme informado em vistoria, o lodo da fossa séptica é recolhido por empresa terceirizada. Assim, ficará condicionada no Anexo I deste Parecer Único a limpeza periódica da fossa séptica, bem como a apresentação da regularidade ambiental da empresa responsável pela limpeza e das notas fiscais comprobatórias.
