Laudo Pericial de Avaliação

## LAUDO DE AVALIAÇÃO PATRIMONIAL

### 2.2 Atividade objeto do licenciamento

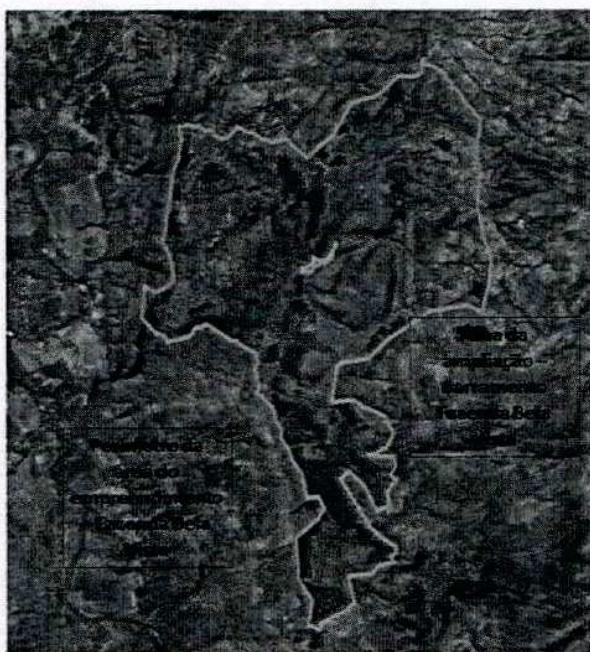
Figura 1 – Perímetro do empreendimento Fazenda Bela Vista e área pleiteada para ampliação de atividade barragem de irrigação. Fonte: IDE SISEMA.

O empreendimento Fazenda Bela Vista se encontra entre os municípios de Lassance, Augusto de Lima e Buenópolis. A sede do empreendimento pode ser localizada através das coordenadas geográficas 17°58'17.25"S e 44°23'35.30"O. O acesso ao empreendimento é feito por meio da BR-135 sendo que de Montes Claros - MG, deve-se percorrer 176 km por esta rodovia até a cidade de Augusto de Lima - MG. Em Augusto de Lima. Após a ponte do Rio Curimataí entre a direita e continue em frente em estrada não pavimentada, por aproximadamente 28 km até o empreendimento. A figura 1 mostra a delimitação do empreendimento.

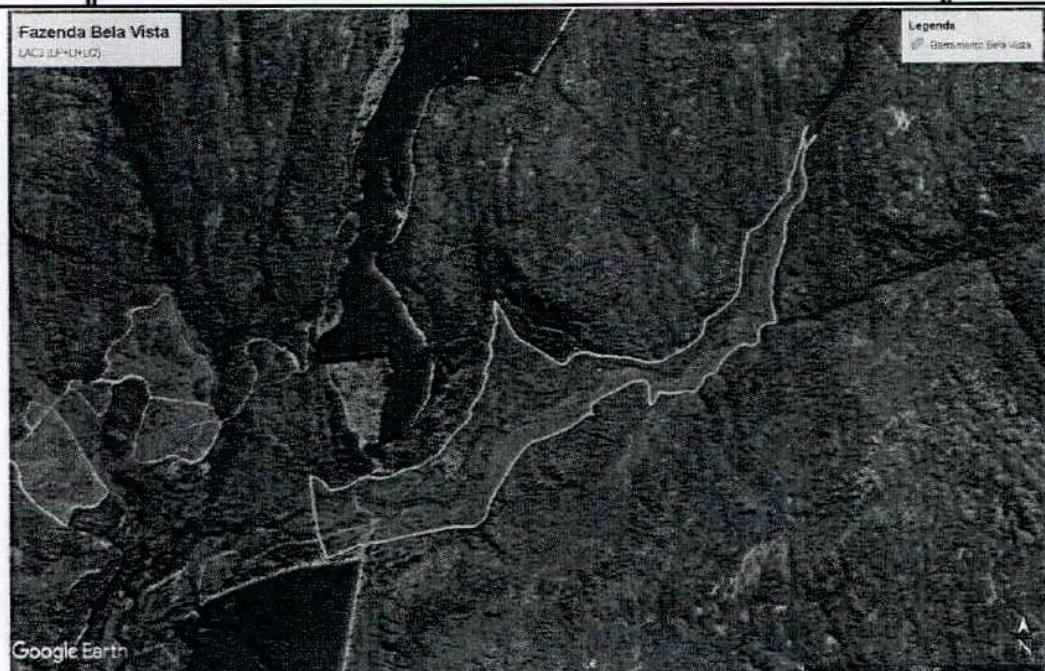
Figura 3. Área inundada da Barragem onde houve aferição das parcelas do inventário florestal.

- Coordenadas geográficas do talude: 17°53'00" S e 44°24'19"W
- Área inundada: 52,9 ha
- Maciço: em terra
- Volume de água armazenado: 2.492.667,52 m<sup>3</sup>
- Manancial: Ribeirão São Francisco

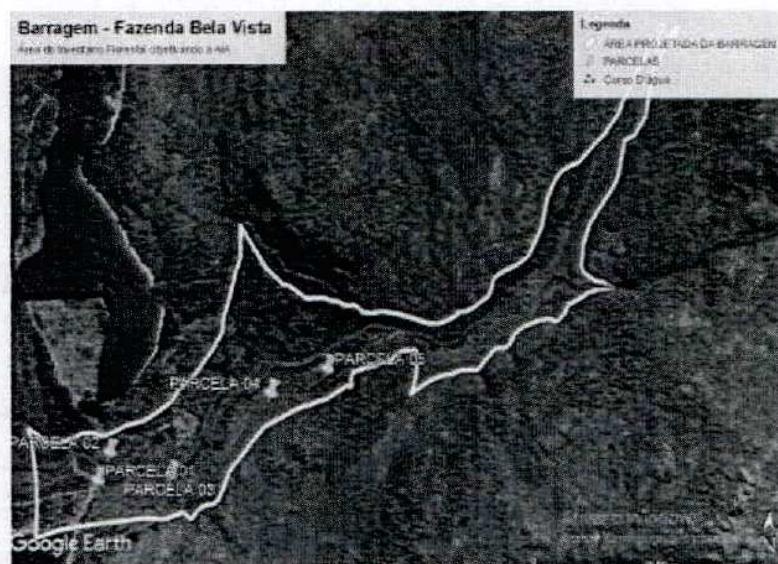
Figura 4. Distribuição das parcelas incluídas no inventário florestal.

"Estratificada", adotando como critérios para a estratificação a fitofisionomia da vegetação, as características topográficas, o espaçamento, a altura e o CAP das árvores que foram consideradas. Na figura a seguir ilustra a distribuição das parcelas na área pleiteada para intervenção.

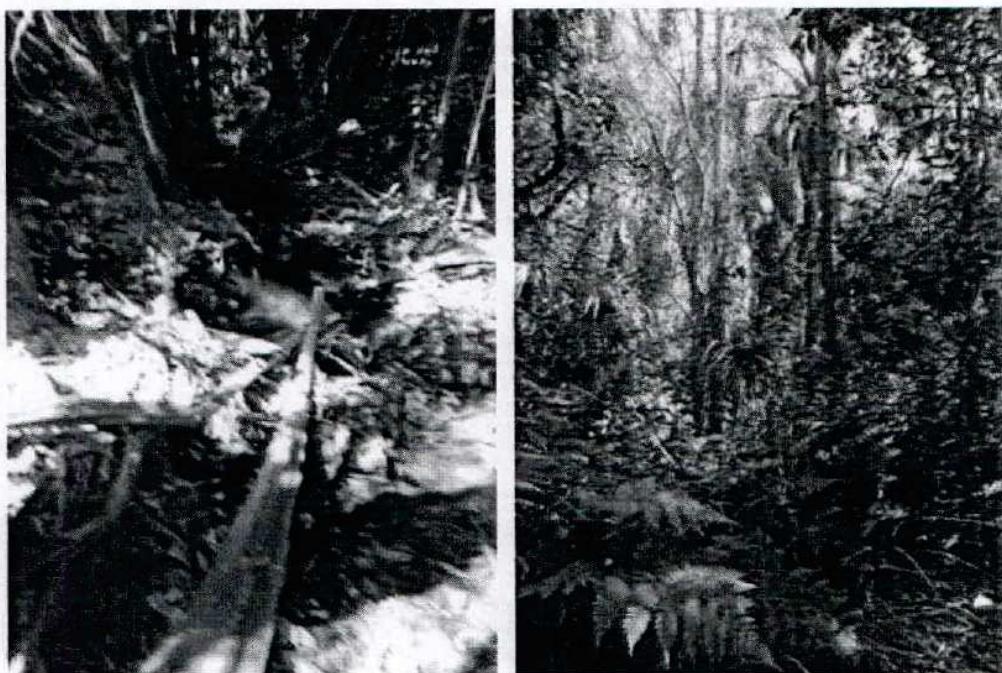
Figura 6. Presença de solo hidromórfico e afloramento de lençol freático nas proximidades do fragmento com fitofisionomia característica de vereda localizada na área de inundação do projeto de barramento

b) quanto ao meio físico: presença de solo hidromórfico e presença de afloramento de lençol freático na superfície.

Portanto, a caracterização da vereda, para fins de aplicação da legislação ambiental, está intimamente relacionada à presença de solos hidromórficos, como Gleissolos e Organossolos. Nos locais onde o lençol freático se apresenta mais próximo à superfície, sob condições de maior hidromorfismo, na região do fundo (no talvegue), ocorrem Organossolos e à medida que o lençol freático fica mais profundo, nas regiões das bordas e meio, aparecem os Gleissolos.

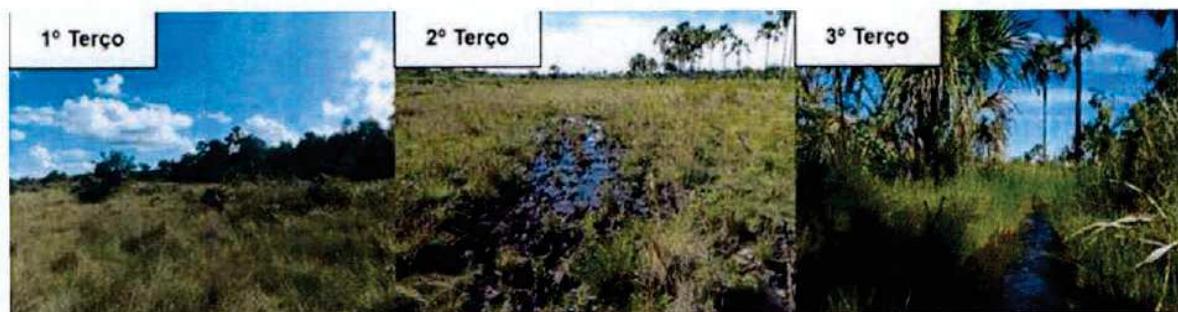
Os solos em Veredas são influenciados pelo hidromorfismo, formando principalmente os Organossolos. O hidromorfismo confere ao solo a cor acinzentada resultante do intenso processo de gleização (BISPO et al., 2011). O ambiente de veredas pode ser dividido em três: domínios de características pedogenéticas, vegetação e topográfica (Figura 04). (i) O primeiro terço, a parte superior da suave vertente, caracteriza-se por ser uma zona envoltória com solos arenosos cobertos por gramíneas e arbustos. (ii) O segundo terço tem o solo úmido, com a presença de vegetação arbustiva arbórea, zona de constante hidromorfismo caracterizando uma zona úmida. (iii) Já o terceiro terço é a parte inferior do ambiente, com hidromorfia permanente e superfície marcada pela grossa camada de matéria orgânica encharcada (MELO, 2008).

**Figura 04 - Domínios pedogenéticos do ambiente de Veredas**

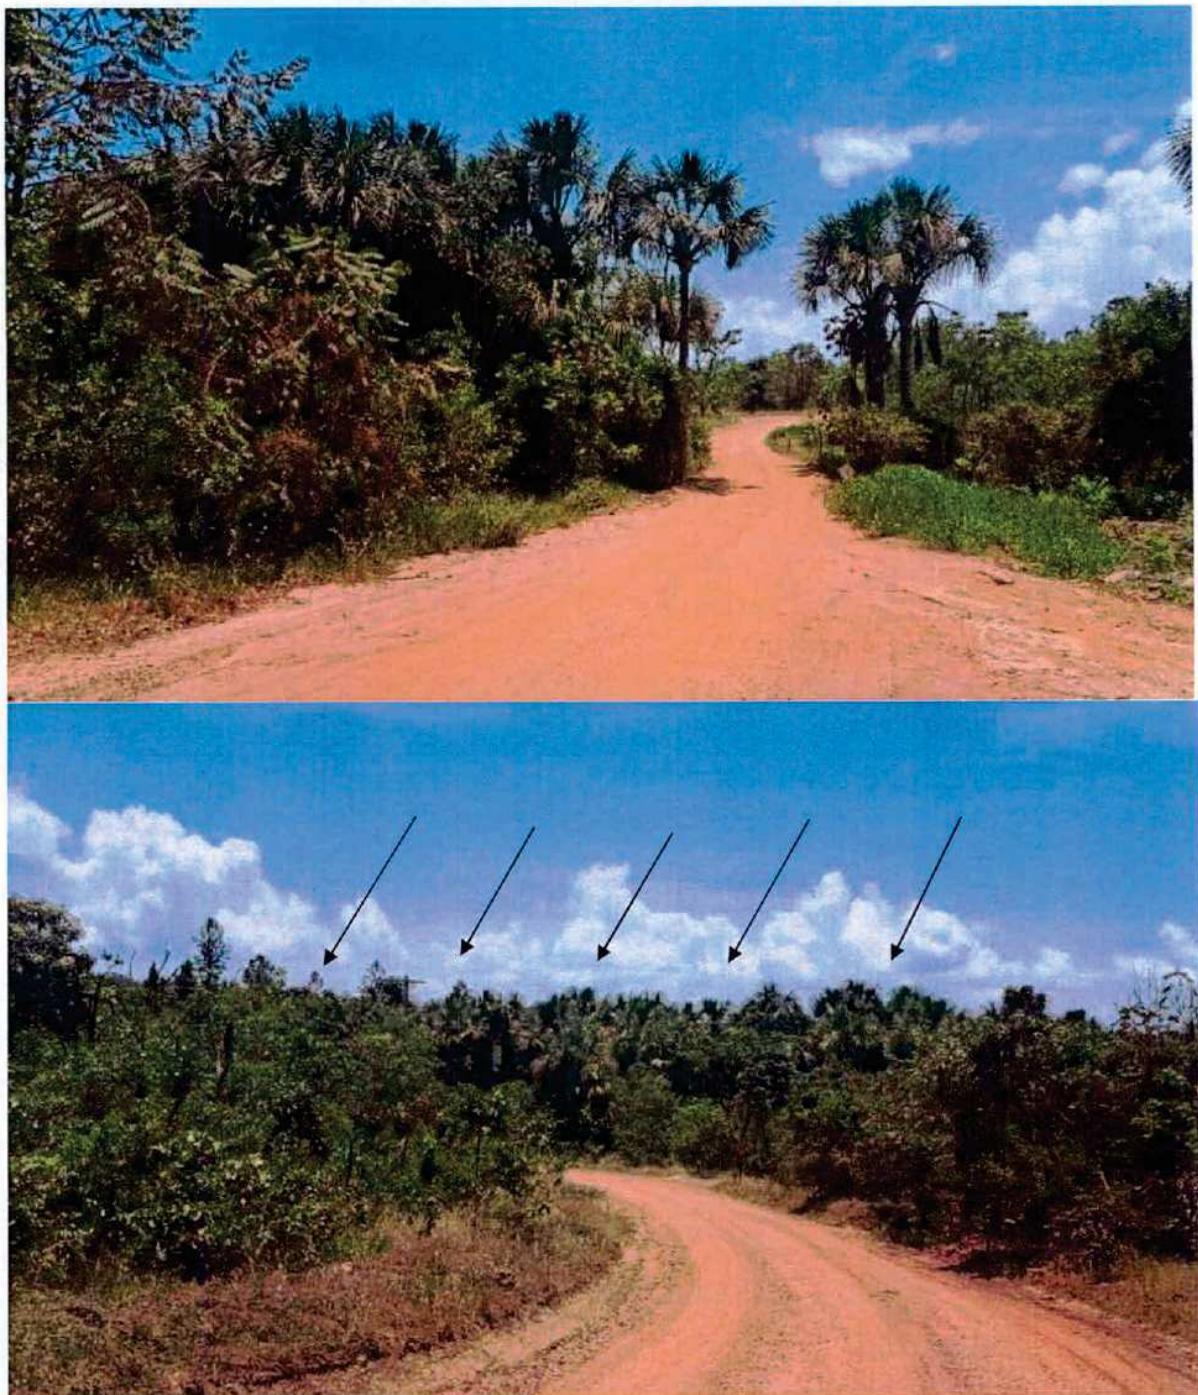
Foto 01 e 02: Vereda de Superfície tabular encontrada na área da fazenda (Lat 17°54'53.98"S Long 44°25'16.67"O) com maior densidade e distribuição uniforme dos buritis (*Mauritia Flexuosa*), vereda típica encontrada na região inclusive mapeada como vereda e indicada na Figura 05 pelo Inventário Florestal (2009) de MG.

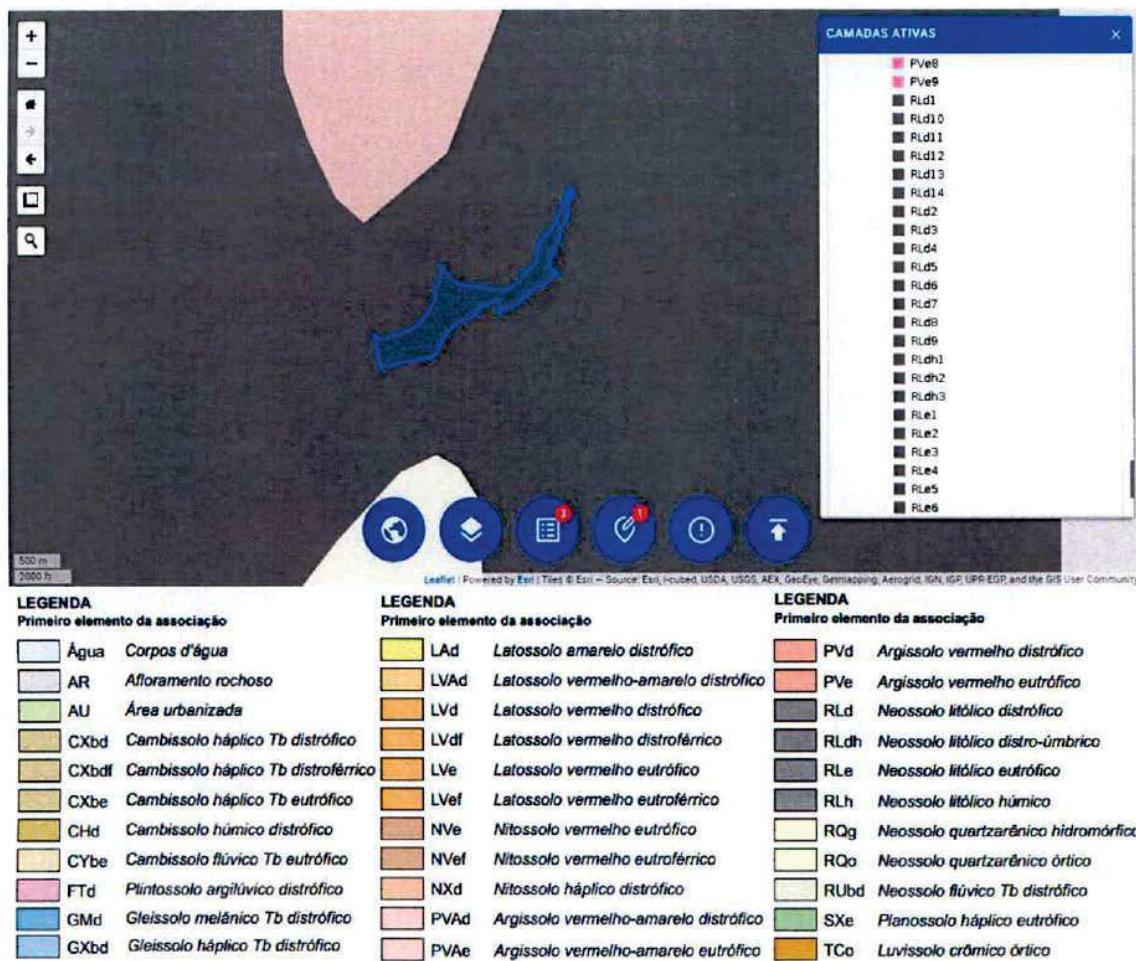
**Figura 06:** Imagem parcial do Mapa (Folha 2) de Solos do Estado de Minas Gerais (FEAM, 2010) com a classificação para a região do empreendimento.

O solo predominante da área projetada para o barramento foi classificada segundo o IDE-Sisema como Neossolo litólico distrófico (RLd). Sendo que o nome da classificação foi obtida do Mapa de Solos Do Brasil, do Instituto Brasileiro de Geografia e Estatística (IBGE) e Centro Nacional de Pesquisas do Solo da Empresa Brasileira de Pesquisas Agropecuária (EMBRAPA).

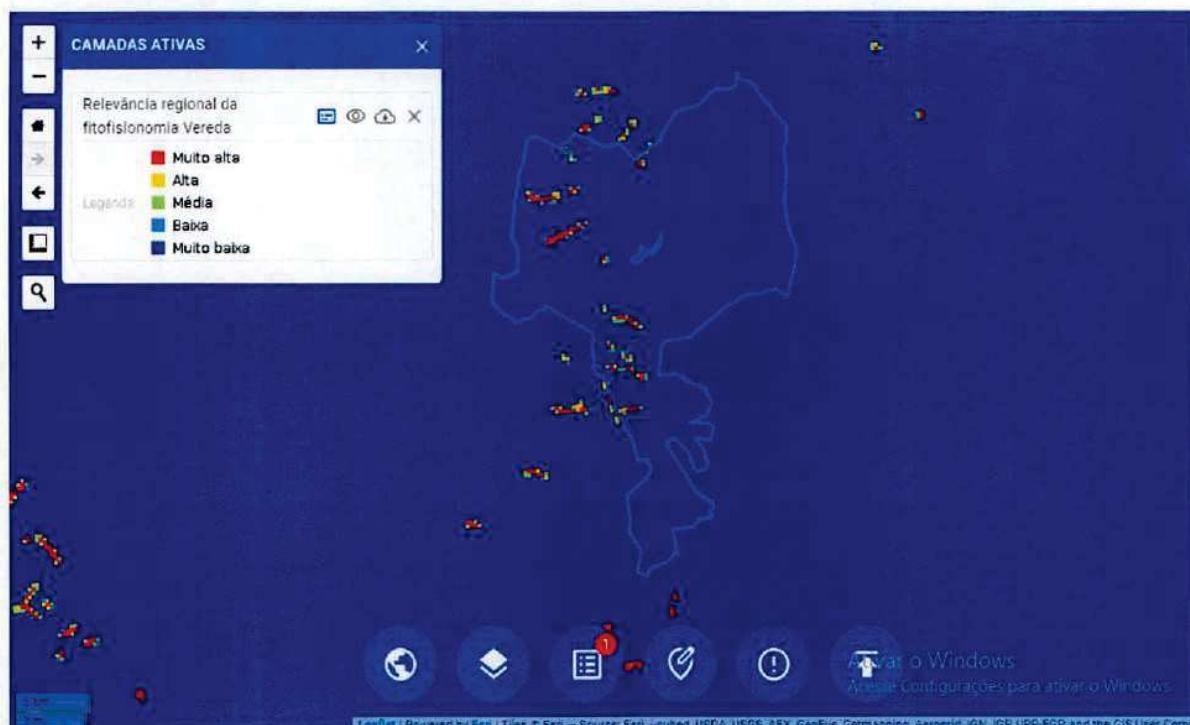
Ainda considerando o ZEE na Camada Relevância Regional da Fitofisionomia Vereda, temos que existe a relevância delimitada para diversas veredas encontradas na propriedade, mas não para a área pretendida para o barramento.

**Figura 11:** Relevância Regional da Fitofisionomia Vereda definida na Camada ZEE inserida no IDE – SISEMA.

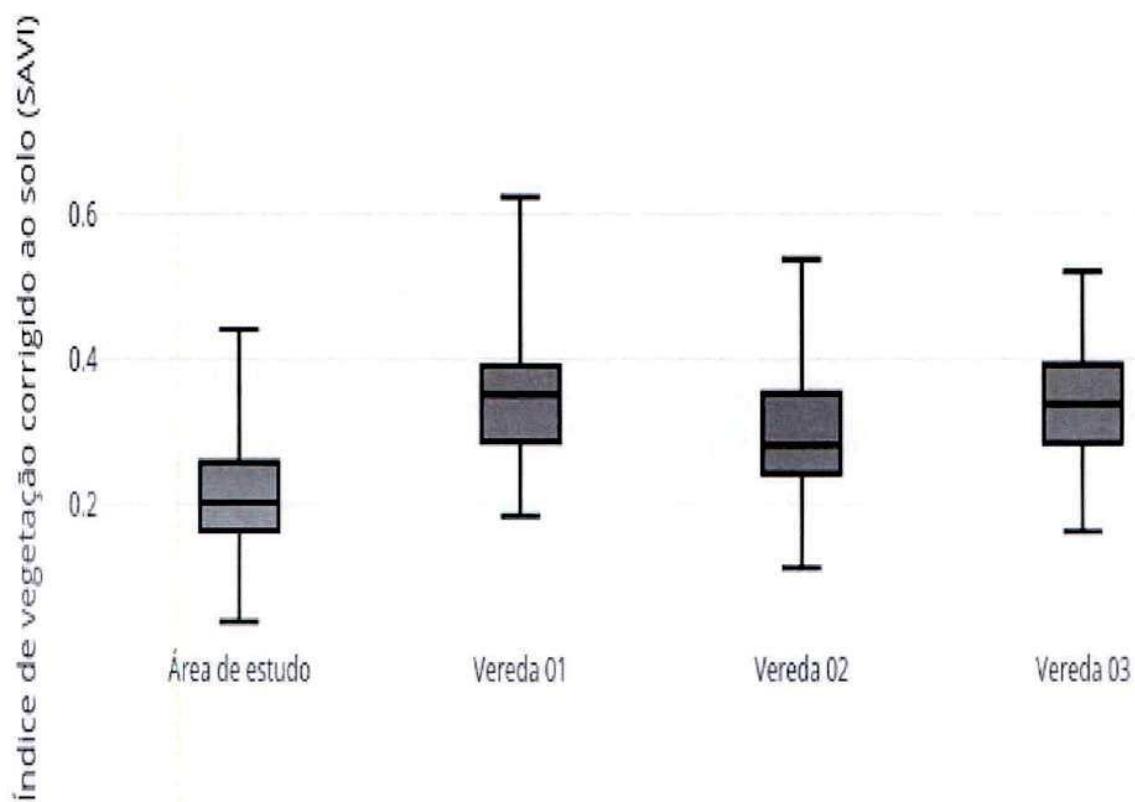
Gráfico 01: Boxplot SAVI para as diferentes áreas analisadas no estudo

comparativo. O box plot mostrará a distribuição dos valores de SAVI para cada área, incluindo a mediana, os quartis, os valores mínimo e máximo e os outliers. Isso pode ajudar a comparar o vigor de vegetação entre as diferentes áreas e a avaliar a semelhança ou a diferença entre elas.

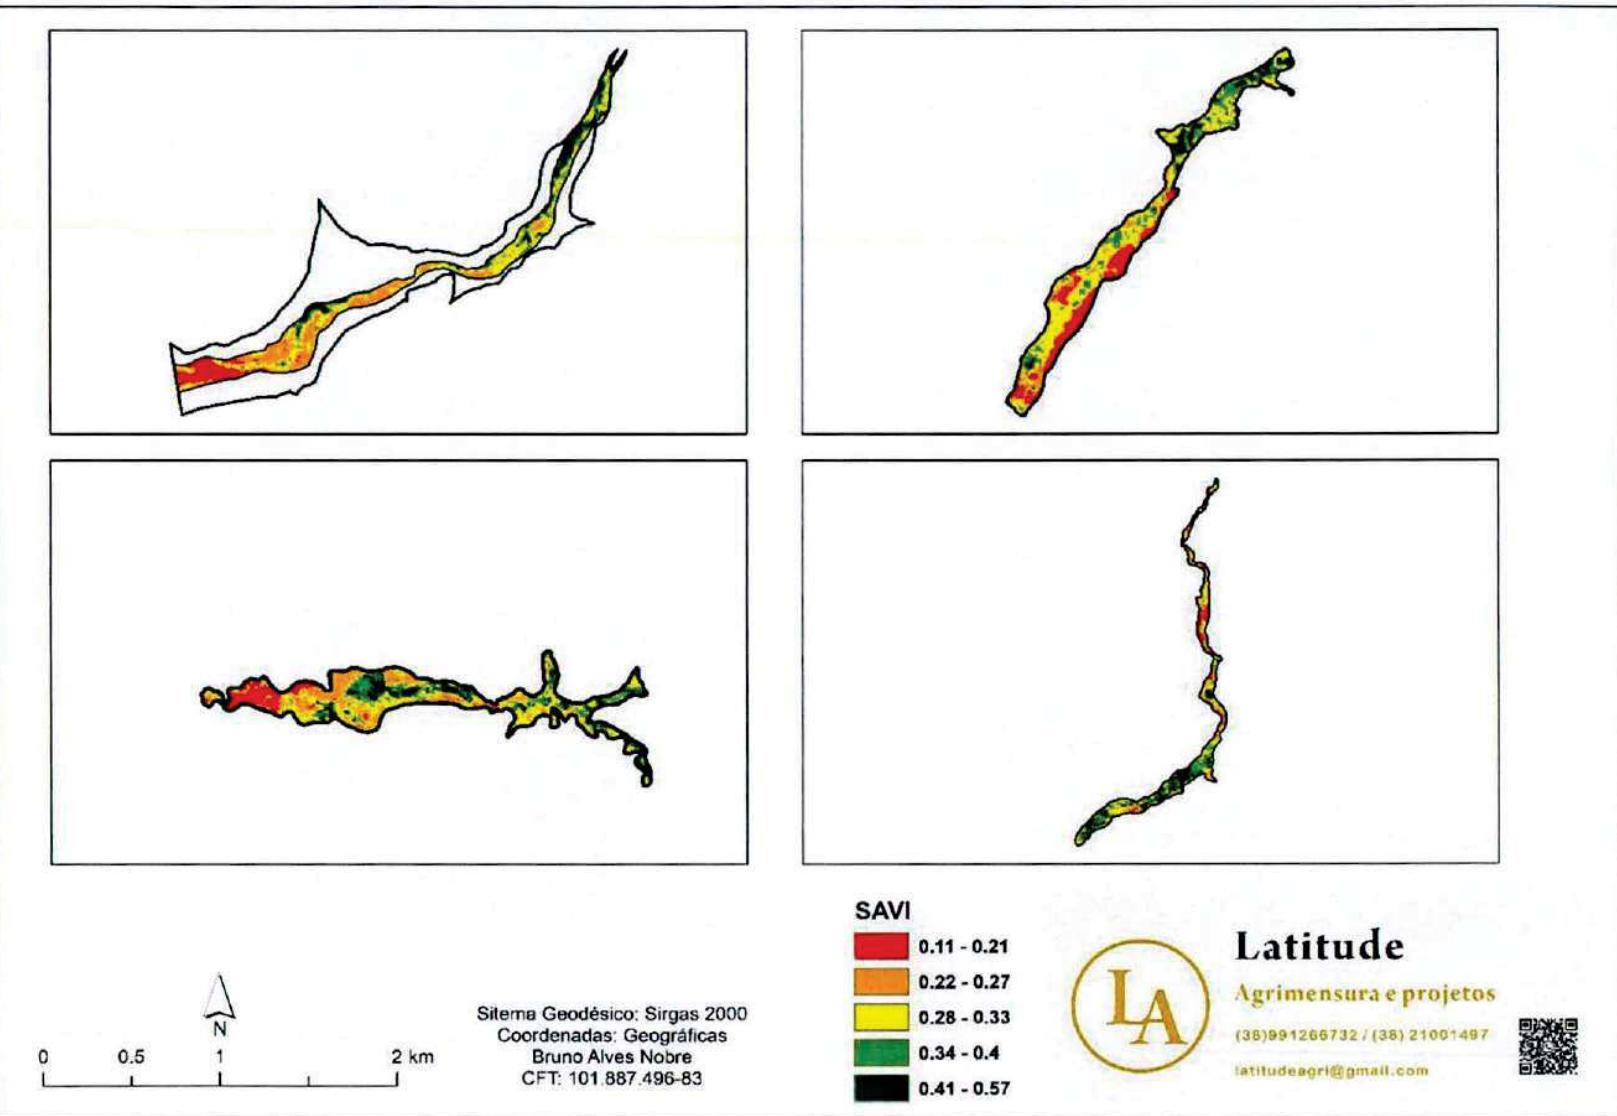
Figura 04: Mapa de Índice de Vegetação Corrigido ao Solo - SAVI

Os dados obtidos pelo Índice de Vegetação Corrigido ao Solo de maneira geral apontam a Vereda 01 com um sistema que possui vegetação mais densa e com dossel mais continuo se comparado as Veredas 02 e 03. Os dados apontam maior discrepância no nível de densidade do dossel quando comparada a Área de Estudo. A Área de estudo e a Vereda 03 possui considerável semelhança de densidade, no entanto a Área de estudo possui maior variabilidade na cobertura do seu dossel. As diferenças estatísticas descritas refletem a grande heterogeneidade na vegetação destes ambientes analisados sobretudos quando confrontados os dados das Veredas 01 e 02 aos dados da Área de estudo.

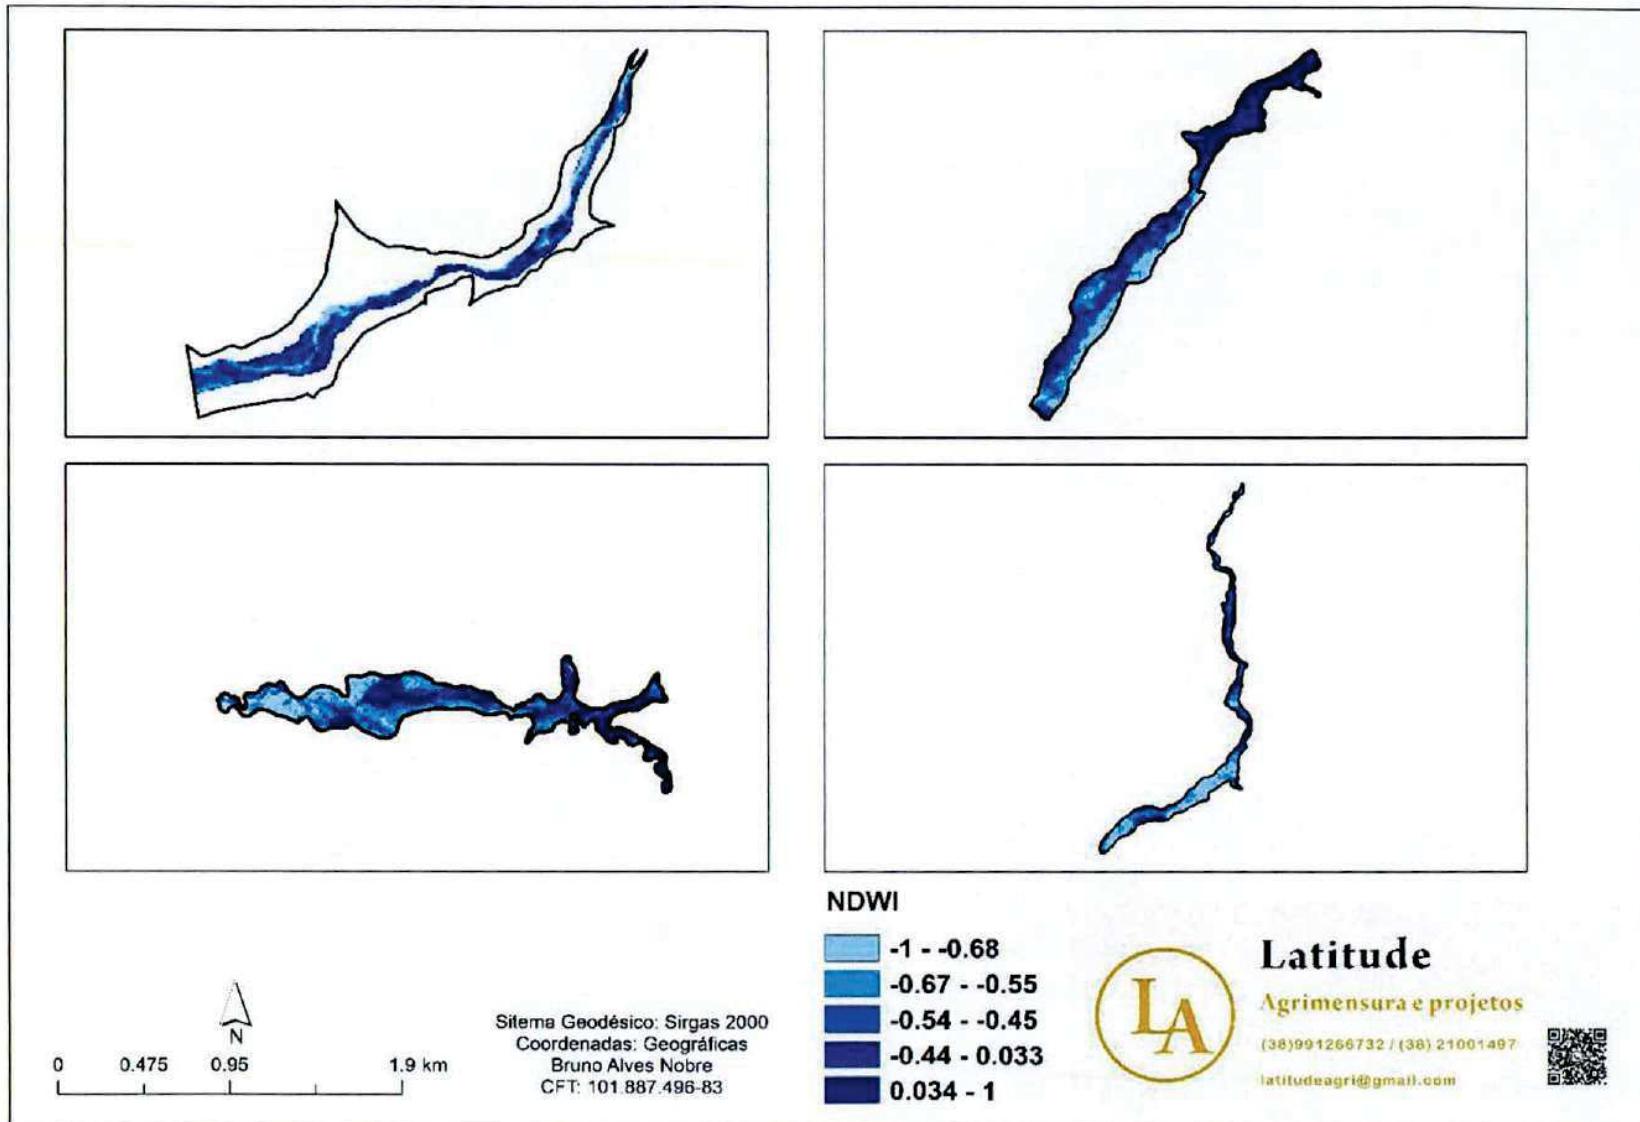
Figura 05: Mapa do índice de água de diferença normalizada

As áreas de controle **Vereda 02** e **03** possuem maior média de humidade presente em seus sistemas, **Vereda 01** tem a menor média de humidade, porém possuem comportamento semelhante as demais Veredas quanto ao desvio padrão dos dados de humidade. Comportamento esperado no sistema de veredas, por ser delimitado por um porte herbáceo externo mais seco ainda que formado por um solo hidromórfico e rico em matéria orgânica, porém com menor humidade que porte arbóreo da vereda, desenvolvido sobre uma área alagada que corresponde aos valores de maior humidade desses sistemas.

Em relação aos índices de água normalizados – NDW, as áreas de controle (Vereda 02 e 03) possuem maior média de umidade presente em seus sistemas, Vereda 01 tem a menor média de umidade, porém possuem comportamento semelhante as demais Veredas quanto ao desvio padrão dos dados da umidade. Comportamento esperado no sistema de veredas, por ser delimitado por um porte herbáceo externo mais seco ainda que formado por um solo hidromórfico e rico em matéria orgânica, porém com menor umidade que porte arbóreo da vereda, desenvolvido sobre uma área alagada que corresponde aos valores de maior humidade desses sistemas.
