PARECER ÚNICO SEI Nº 63915112			
<b>INDEXADO AO PROCESSO:</b> Licenciamento Ambiental		<b>PA SLA:</b> 2122/2022	<b>SITUAÇÃO:</b> Sugestão pelo deferimento
<b>FASE DO LICENCIAMENTO:</b> Licença Prévia concomitante com Licença de Instalação e Operação – LP+LI+LO (LAC 1)		<b>VALIDADE DA LICENÇA:</b> 08 anos	
<b>PROCESSOS VINCULADOS CONCLUÍDOS:</b> Captação superficial em curso d'água		<b>PA COPAM:</b> 6061/2022	<b>SITUAÇÃO:</b> Cadastro efetuado 315348/2022
<b>EMPREENDEDOR:</b>	BIOACQUA - AQUICULTURA SUSTENTAVEL LTDA	<b>CPF:</b>	
<b>EMPREENDIMENTO:</b>	BIOACQUA - AQUICULTURA SUSTENTAVEL LTDA	<b>CNPJ:</b>	26.295.968/0001-86
<b>MUNICÍPIO(S):</b>	Araguari - MG	<b>ZONA:</b>	Rural
<b>COORDENADAS GEOGRÁFICA (DATUM): WGS 84</b>		<b>LAT/X</b>	18°49'6.24"S
		<b>LONG/Y</b>	48°6'19.36"O
<b>LOCALIZADO EM UNIDADE DE CONSERVAÇÃO:</b>			
<input type="checkbox"/> INTEGRAL	<input checked="" type="checkbox"/> ZONA DE AMORTECIMENTO	<input type="checkbox"/> USO SUSTENTÁVEL	<input type="checkbox"/> NÃO

#### Relatório Fotográfico da BIOACQUA - AQUICULTURA SUSTENTAVEL LTDA..

**Empreendedor:** BIOACQUA - AQUICULTURA SUSTENTAVEL LTDA  
**Empreendimento:** BIOACQUA - AQUICULTURA SUSTENTAVEL LTDA  
**CNPJ:**

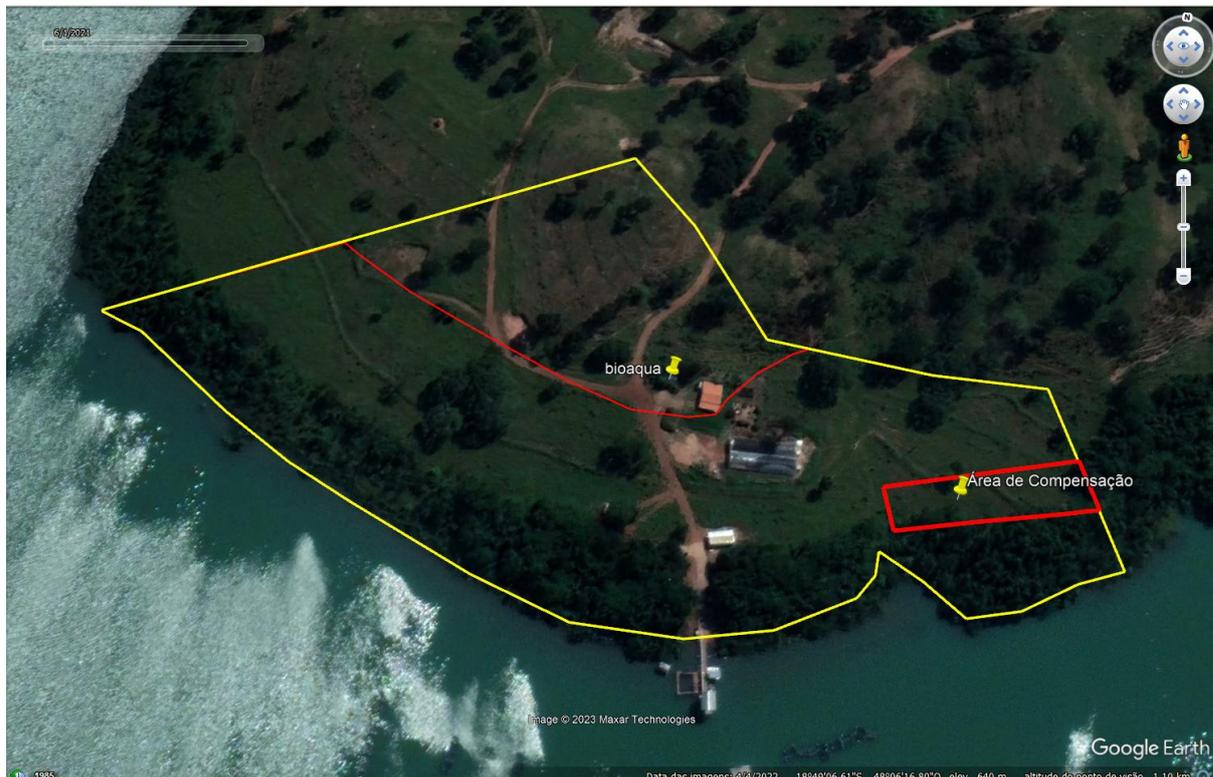
Fonte: Área proposta para recuperação referente a medida compensatória - Adaptado de Google earth.

Pela intervenção em APP solicitada pelo empreendedor de 0,1321 ha, foi apresentada como medida compensatória o plantio e recuperação de uma área de 0,2 ha dentro do próprio imóvel Fazenda Quilombo. Trata-se de uma área que compõe parte da APP na faixa de uso restrito (70 metros) conforme figura abaixo:

Para a recuperação desta área foi apresentado um Plano de Recuperação de Áreas Degradadas - PRAD sob responsabilidade do Biólogo Diego Raymundo Nascimento CRBio 104119/04-D, ART 20231000102434 que prevê o enriquecimento da área com o plantio de 214 mudas considerando o espaçamento de 3 x 3.

De acordo com o cronograma de execução do PRAD apresentado, as atividades de Plantio e Replanteio estão previstas com início em outubro e novembro de 2023 respectivamente. O monitoramento deverá ocorrer durante os três anos seguintes aos plantios/replanteios.

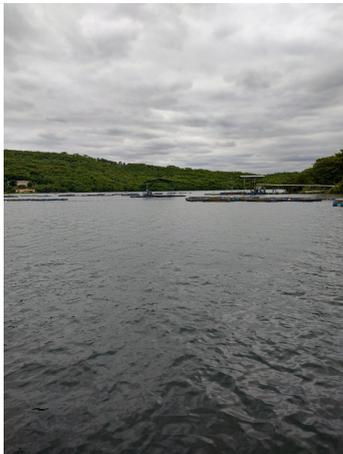
Foto 01. Linhas de tanques rede e tablado de manejo ao fundo

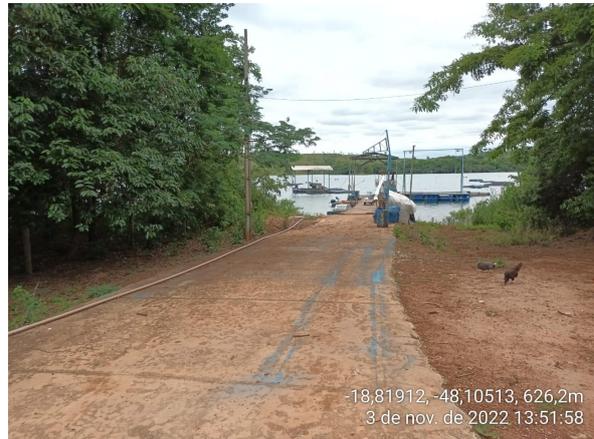
Foto 02. Intervenção em APP. Estrada de acesso a água.

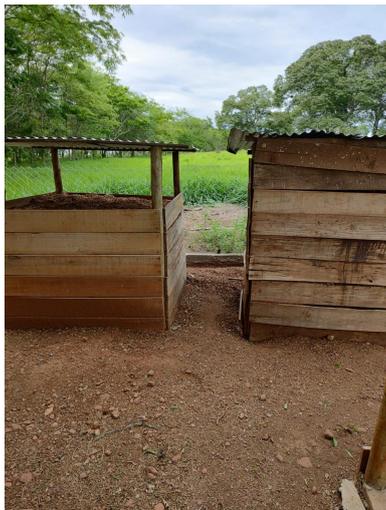
Foto 03. Composteira para tratamento dos resíduos de peixes.

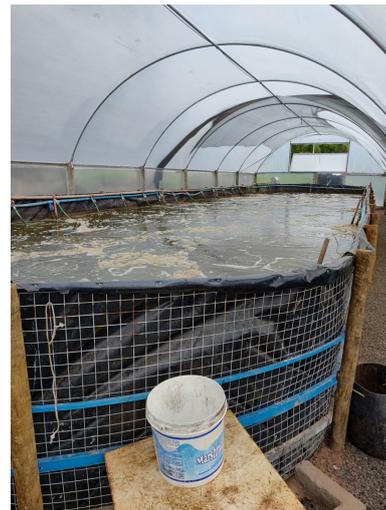
Foto 04. Estufas com tanques suspensos. Sistema de bioflocos.
